# フランジ型タンクの使用状況と今後の対応方針について

2016年12月26日

東京電力ホールディングス株式会社

## ■ H9エリアのフランジ型タンクの点検状況

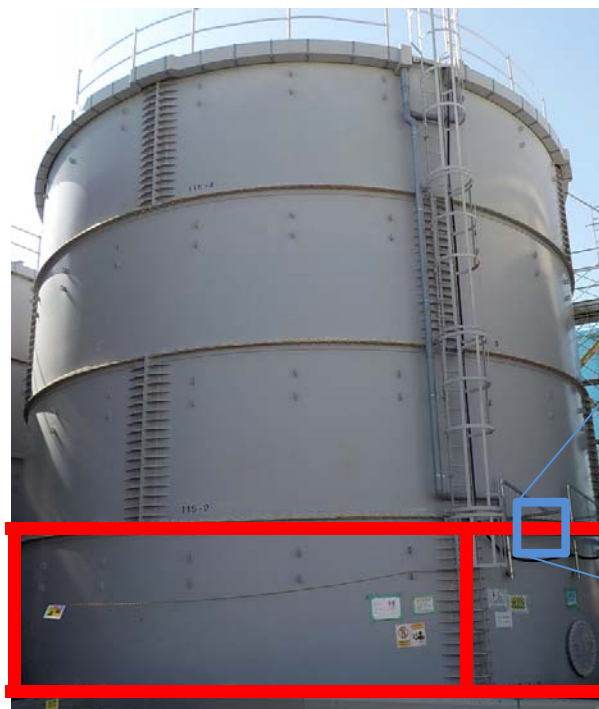
図1 予防保全の施工範囲

※第一段の側板フランジ部は最も水圧がかかる箇所であり、漏えい発生時の水抜き処置に時間を要する箇所（図1）

- フランジ型タンクの漏えいリスク低減策として、第一段側板フランジ部※に対して防水工ポキシ塗材等のシール材を施工（図1, 2）。
- 建屋滞留水の処理水を保有する全フランジ型タンクを対象に順次施工予定。

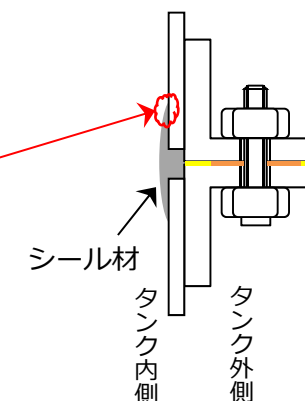
【H9-A2内面フランジ部】

#### ➤ フランジ継ぎ目部のシール材の状態

⇒フランジ継ぎ目部のシール材の一部剥離が確認されたが，シール材表面の部分剥離であり，フランジ締付部まで貫通しているものではないことから，シール機能は維持されていると判断

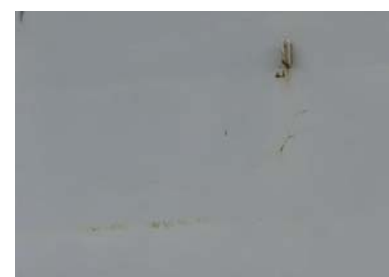
【H9-A1外面側板】

#### ➤ 塗装状態

⇒部分的に発錆が確認されたものの，直ちに漏えいに至るような異常は確認されなかった

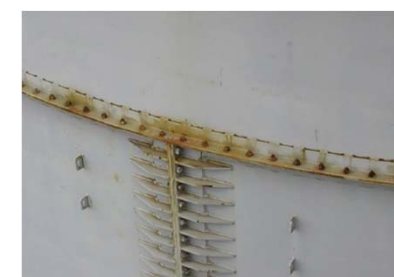
【H9-A3側板フランジ】

#### ➤ フランジ間隙間部の状態，締結ボルトの緩み・脱落の有無

⇒特筆すべき点は確認されなかった
