< 参 考 資 料 > 2 0 1 7 年 1 月 3 0 日 東京電力ホールディング ス株式会社

2号機 原子炉格納容器内部調査における ペデスタル内事前調査の実施結果

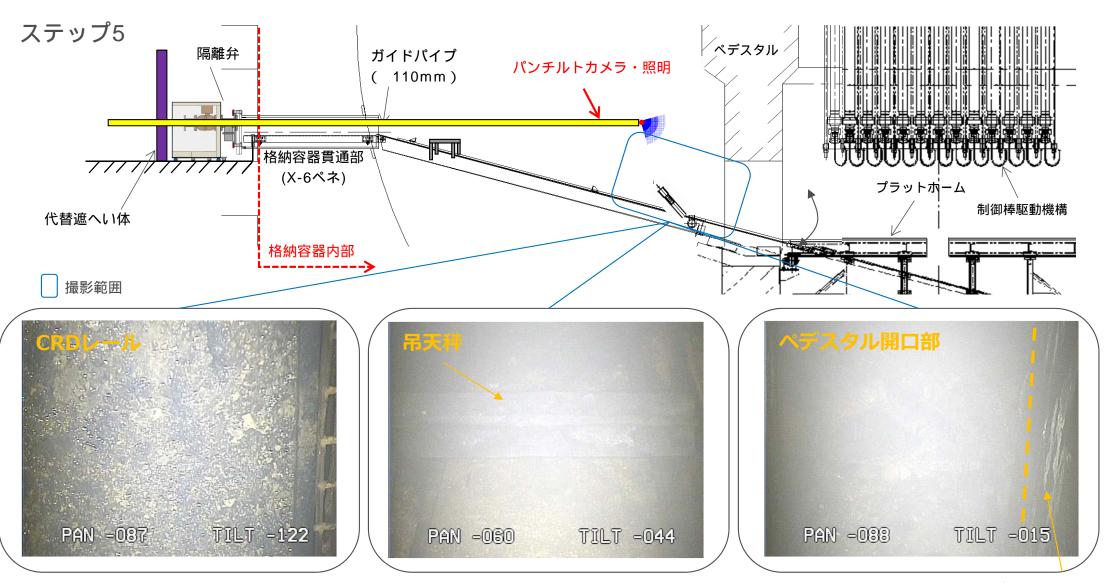
3-1.ペデスタル内事前調査結果

ペデスタル壁面

- 予定していた調査は計画通り実施できた。
- 調査した範囲では、CRDハウジング、PIPケーブル、CRD交換機は既設位置に残存していることを確認した。
- CRDプラットホームグレーチングの一部に既設形状と異なる部分があった。
- CRDレール及びプラットホームグレーチング上に堆積物が確認された。
- ペデスタル内では、水滴が落下しているエリアが一部で確認された。
- 今後、今回取得した画像データを分析し、堆積物除去装置及び自走式調査装置の投入可否について検討する。
- 格納容器 / 圧力容器の温度や,格納容器内のガスに関するパラメータなどの プラントパラメータの確認によって原子炉の冷却状態に異常がないことを確 認していることから、安定冷却されていると評価している。
- 作業は隔離弁やOリング等により気密を確保していること,O-リング部に原子炉格納容器内圧力以上の圧力かけていることから、原子炉格納容器外部への漏洩はない。
- 格納容器内部からの放射線の影響も建屋や遮へい等により適切に管理されており、外部への影響はない。
