2号機 原子炉格納容器内部調査における ペDESTAL内事前調査の実施結果（画像処理の結果）

東京電力ホールディングス株式会社

4 - 1 . ペDESTAL内事前調査結果 (画像処理の結果)

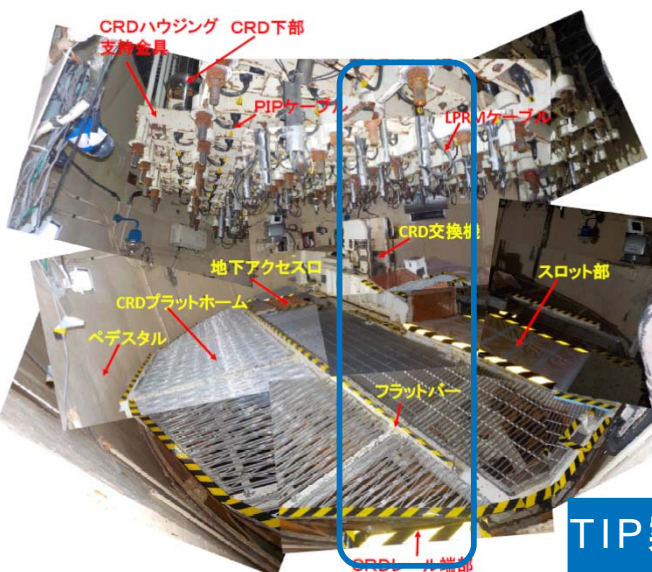
LPRMケーブル
または
PIPケーブル

TIP案内管サポート
と思われる構造物に
付着した堆積物

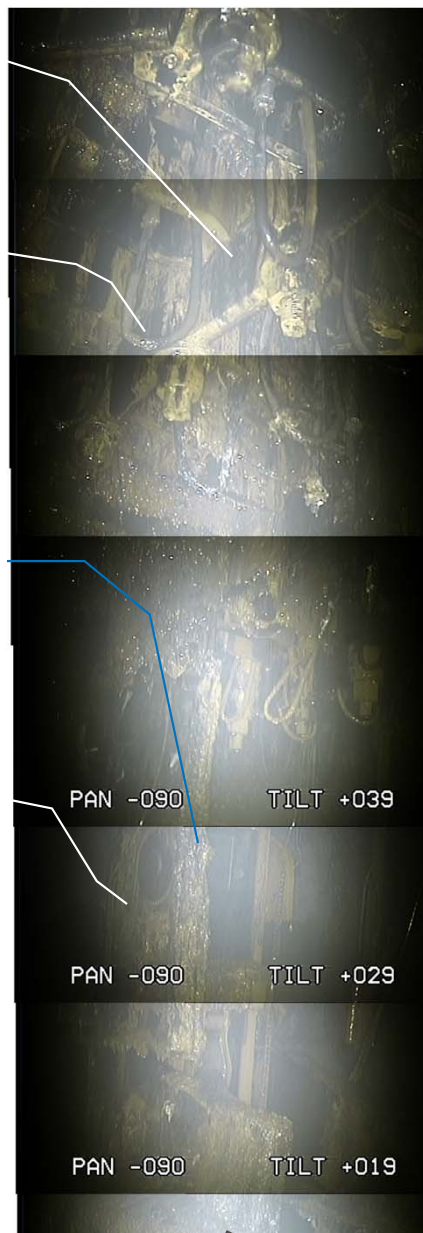
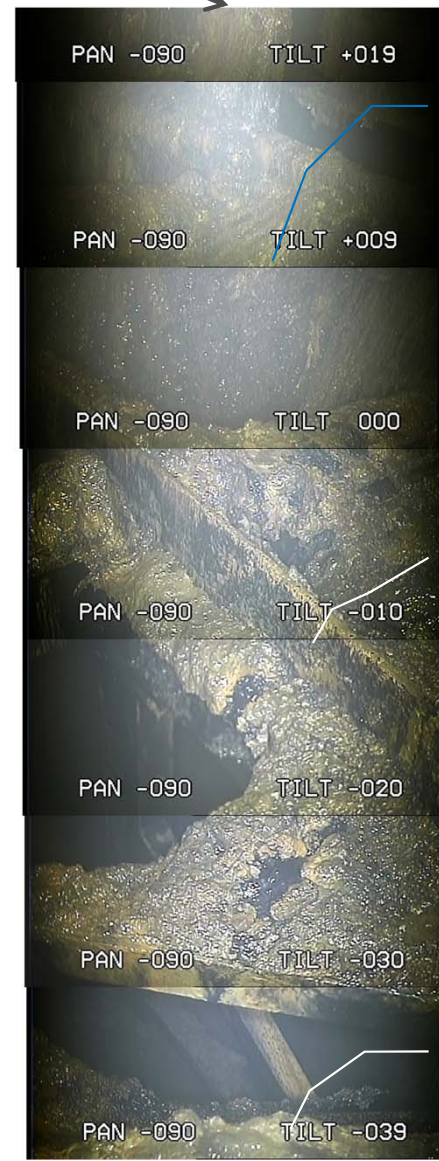
グレーチング
脱落

フラットバー

CRD レール
端部

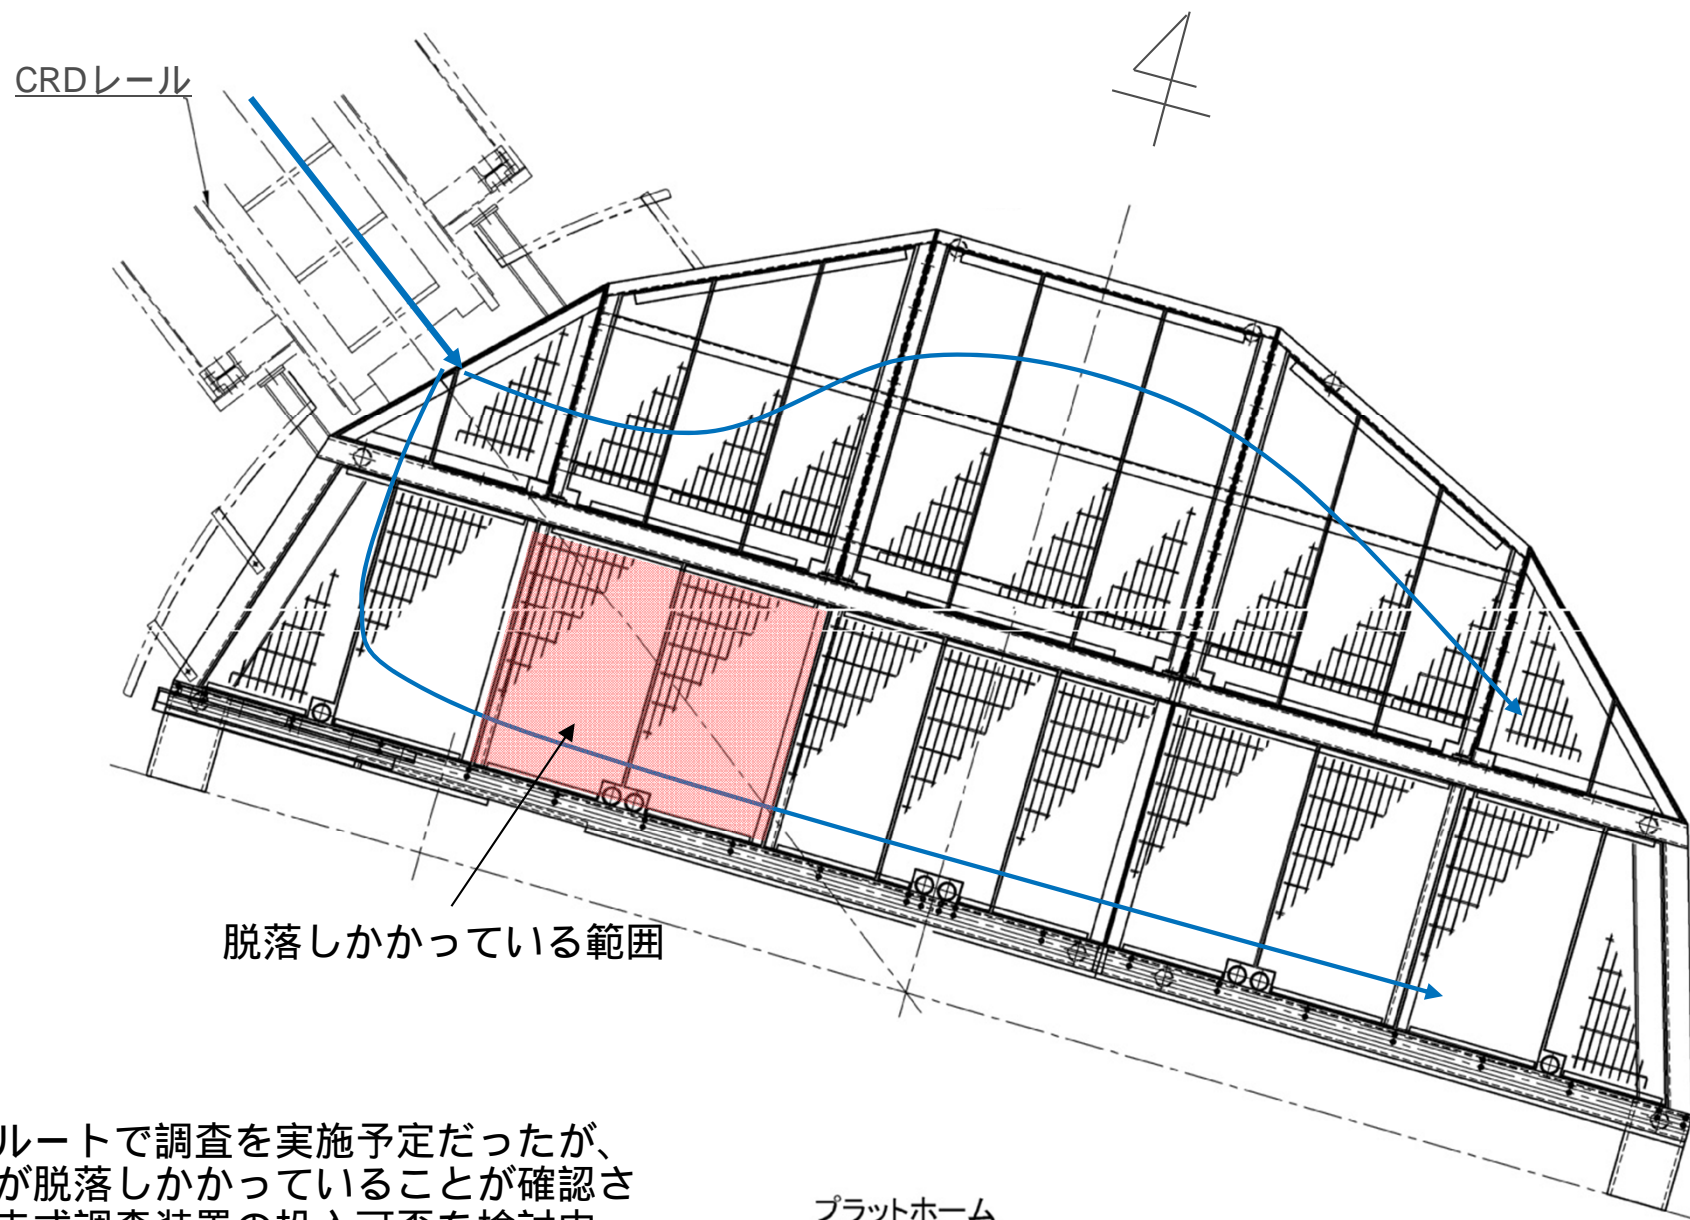
5. 想定していた自走式調査装置の調査ルート

当初、上記のルートで調査を実施予定だったが、グレーチングが脱落しかかっていることが確認されたため、自走式調査装置の投入可否を検討中
