2号機原子炉格納容器内部調査について

2017年2月20日

東京電力ホールディングス株式会社

2. 原子炉格納容器(PCV)内部調査の概要について

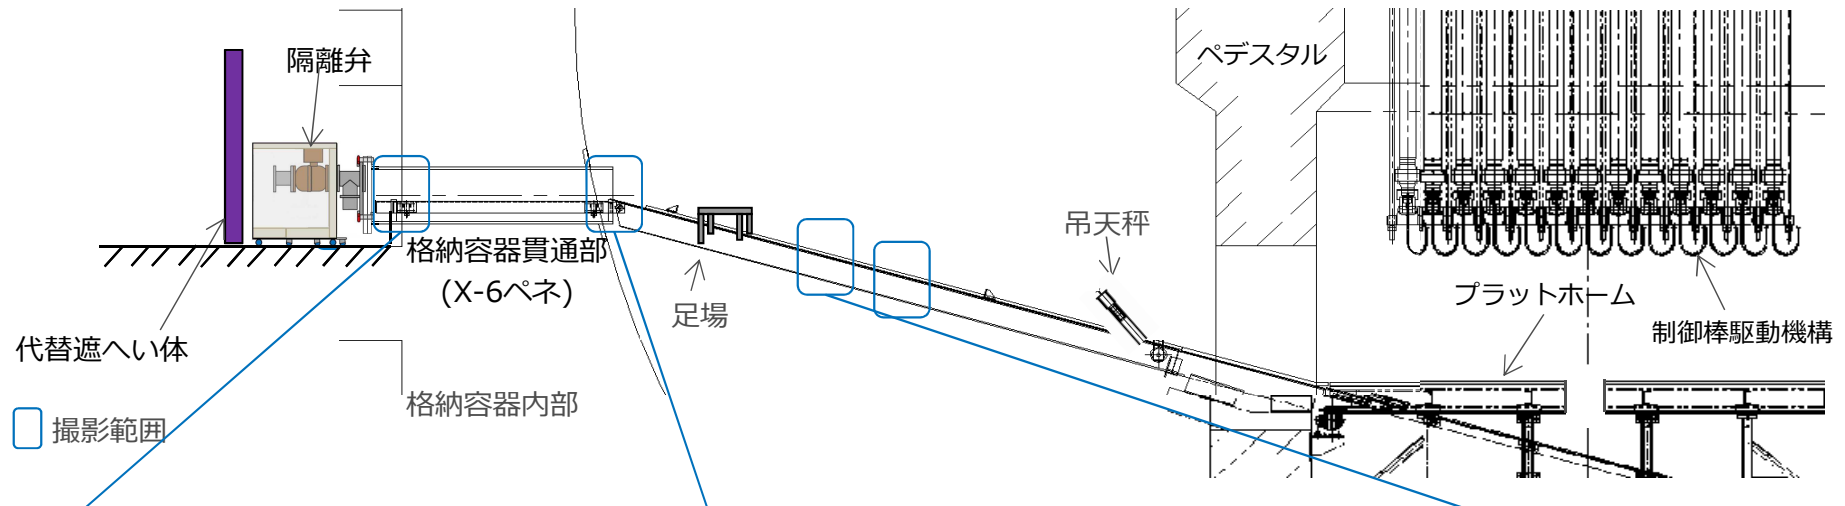
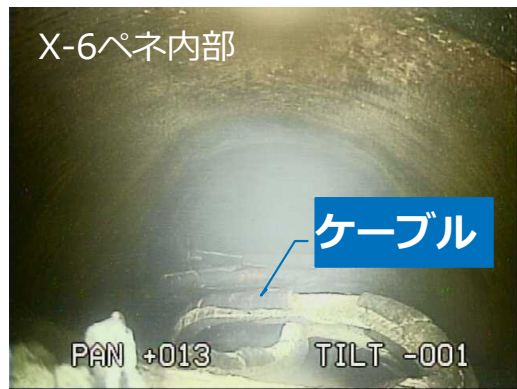
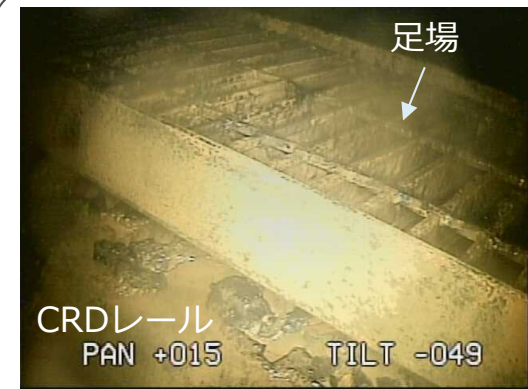
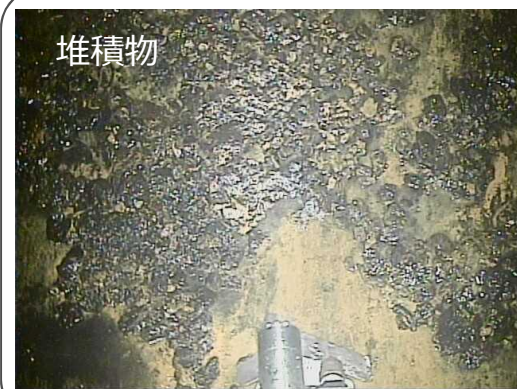
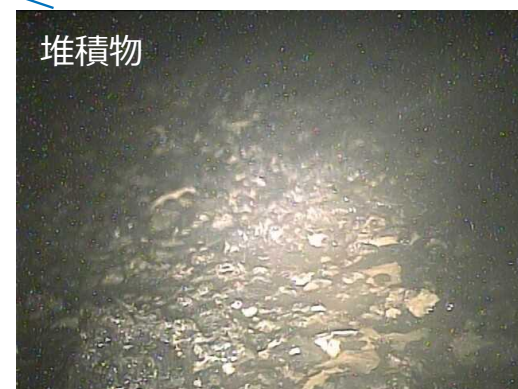
4-1. 調査結果 (X-6ペネ～CRDレーン)

- X-6ペネ内に想定通りCRD交換機のケーブルがあることを確認
- ケーブル被覆 (クロロプレンゴム) が消失していることから熱分解温度を考慮すると300℃を超えたと想定される

- CRDレーン上の堆積物は、黒いペースト状のものと、薄い破片状の物体や小石状の物体が混ざり合っていることを確認
- 確認できた範囲で、CRDレーン上部の堆積物は柔らかいが、下部の堆積物は固着している

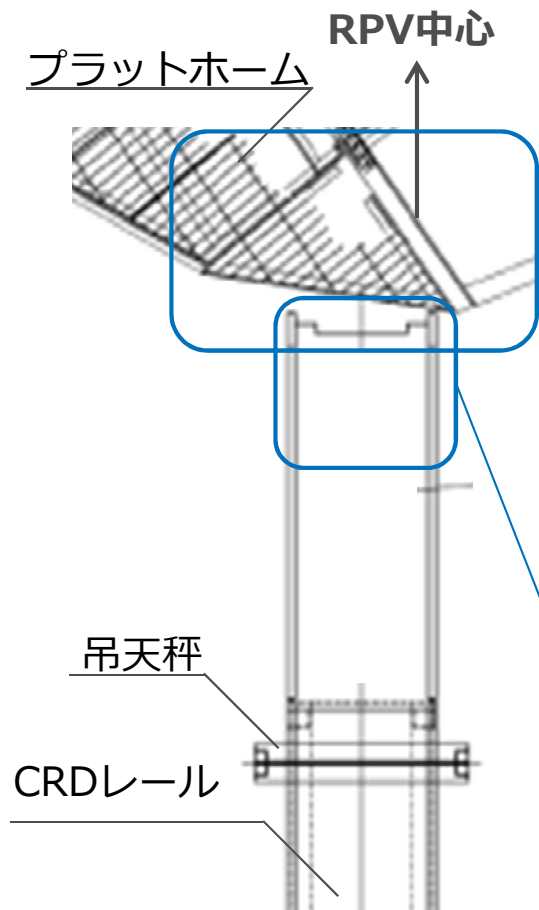
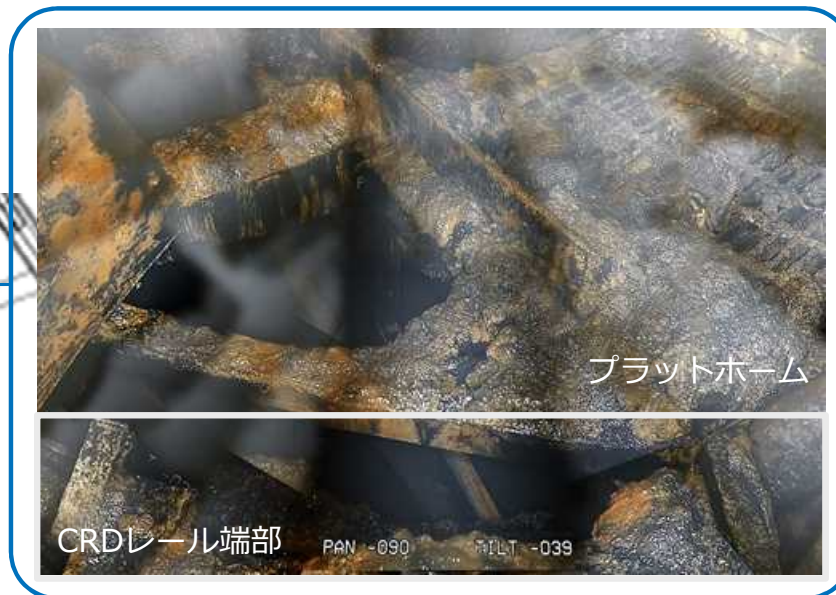
4-2. 調査結果 (ペDESTアル入口部付近)

- CRDレールとプラットホームの間に想定通り隙間 (約150~40mm) を確認
- プラットホーム内にも堆積物を確認

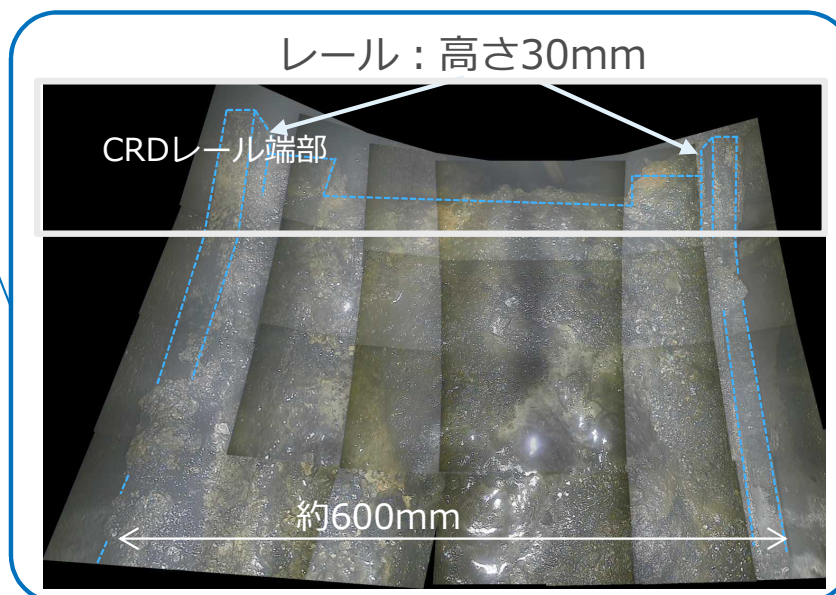
上図と同一部位

- CRDレール端部全面に堆積物を確認
- 堆積物の一部はCRDレールの縁を乗り越えていることを確認

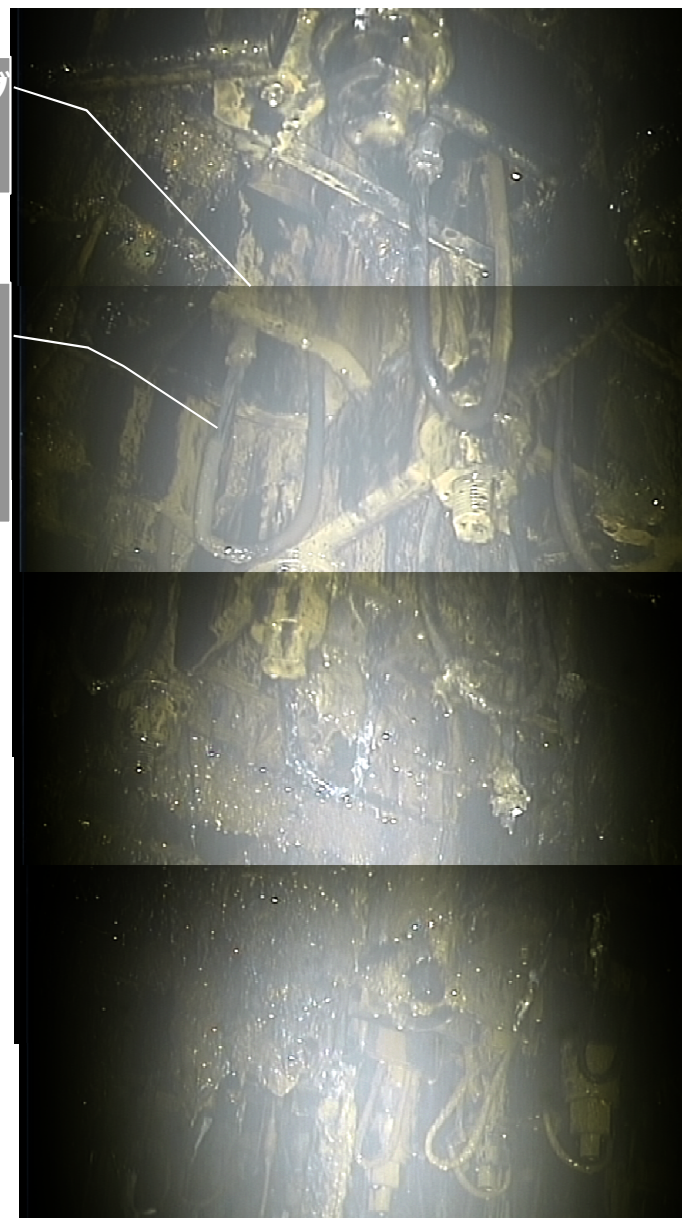
4-3. 調査結果 (ペデスタル内部 CRDハウジング近傍)

LPRMケーブル
または
PIPケーブル

・ペデスタル入口近傍のCRDハウジングサポートには大規模な損傷は見られない

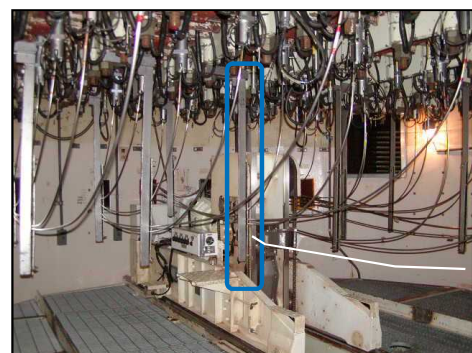
TIP案内管サポート
と思われる構造物に
付着した堆積物

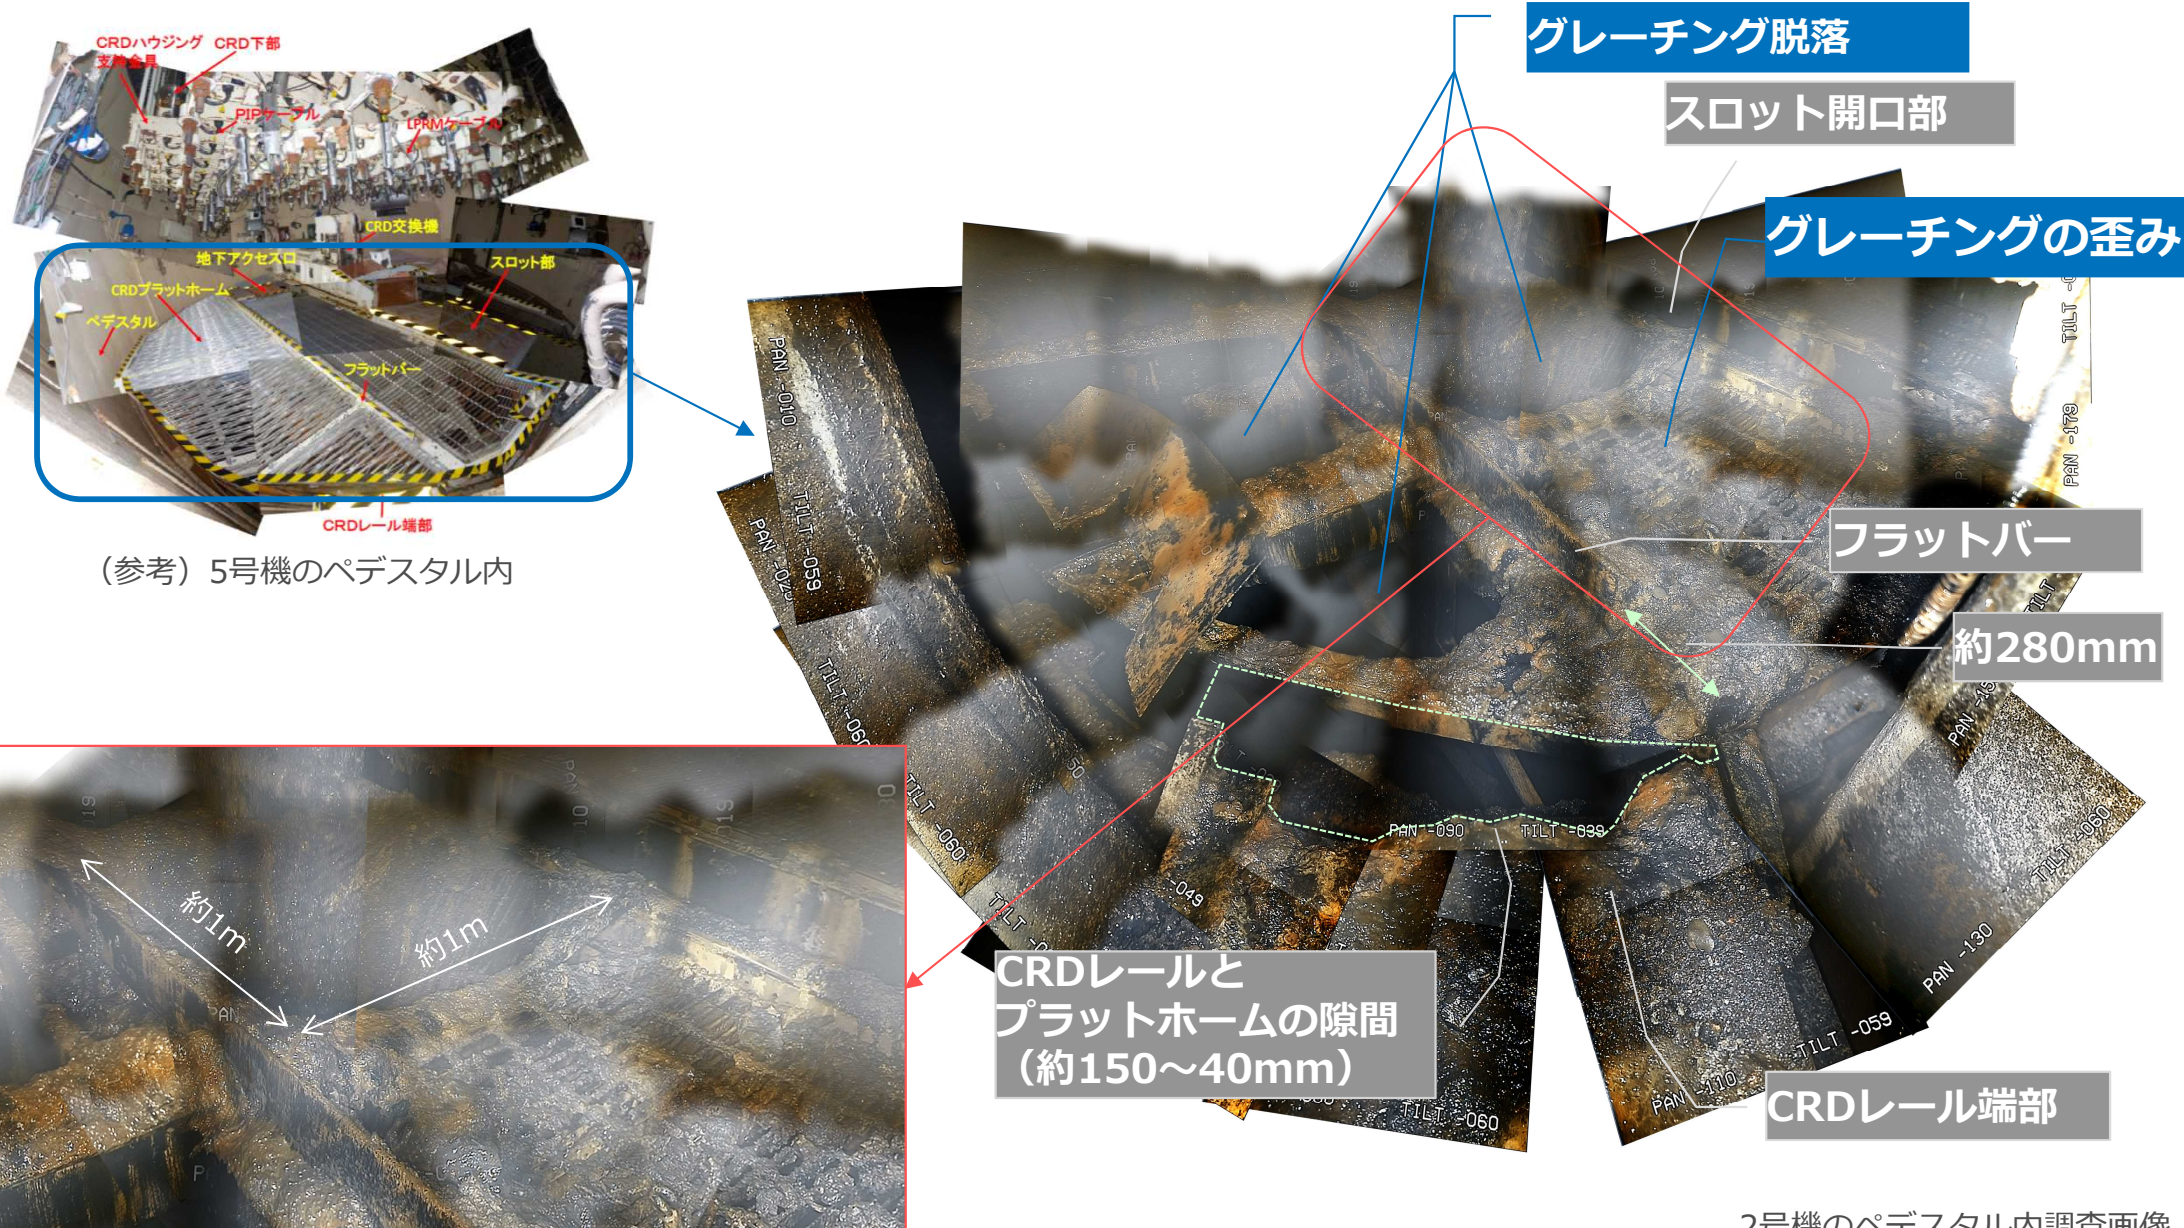
2号機のペDESTAL内調査画像

CRDレール (堆積物あり)

グレーチングが
脱落している範囲

グレーチングの状況が
不明な範囲

グレーチングが
存在している範囲
(堆積物あり)

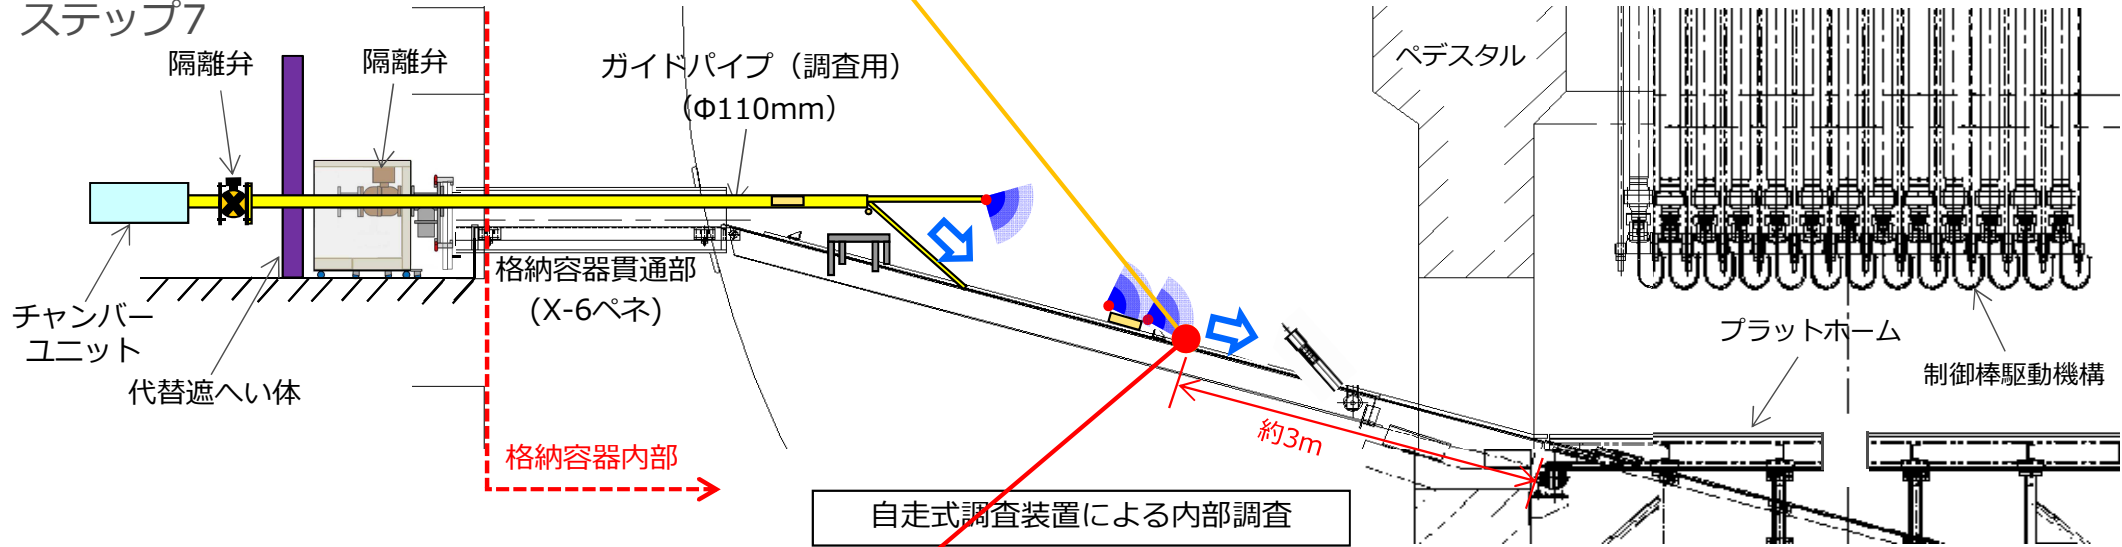
4-6. 調査結果 (温度・線量)

約210Sv/h※

- ※・約4分間の積算線量より算出
- ・カメラノイズによる推定値：約5～13Sv/h
- 注) 照明による明かりが残っていた影響がある値。

16.5℃
