# 福島第一原子力発電所メガフロート水位上昇に係る 点検状況と対応について

< 参 考 資 料 >  
2017年3月29日  
東京電力ホールディングス株式会社

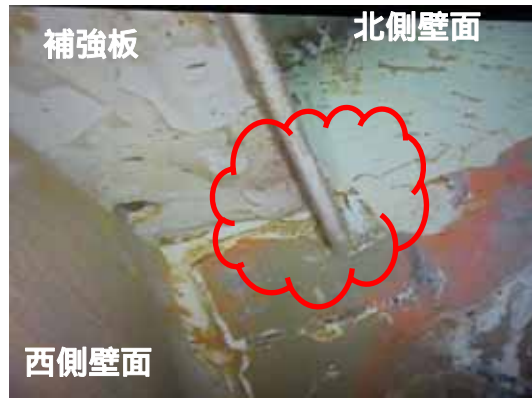
床面より高さ約80cmの位置に取り付けられた補強板と北側壁面の接合部近傍に約4cmの割れ【部】

【部】(矢視A) 約4cmの割れ

- メガフロートは潮の満ち引きにより上下するため、係船ロープのテンションに余裕を持たせている。そのため、東西南北方向に約10m揺動する。
- 変形及び割れが発生した原因については、係船ロープが切れた際にメガフロートが10m以上揺動し護岸の構造物（消波ブロック）に接触したことによるものと推定される。

VOID内面からの肉盛り溶接後，パテによる補修【 部】

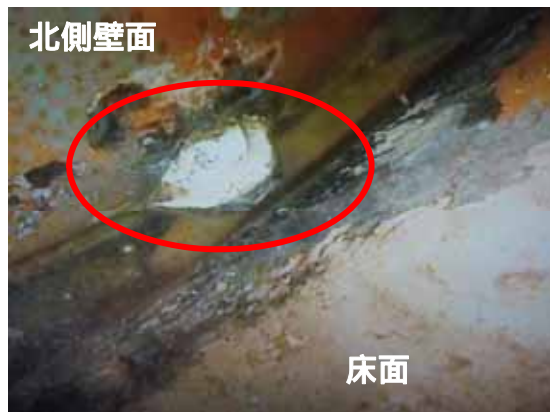
北側壁面と床面の接合部近傍に突起物と約5cmの割れ【部】

【部】(矢視D) 突起物と約5cmの割れ

VOID内面の突起物切断及び内面肉盛り溶接後，外面あて板溶接，パテによる補修【 部】

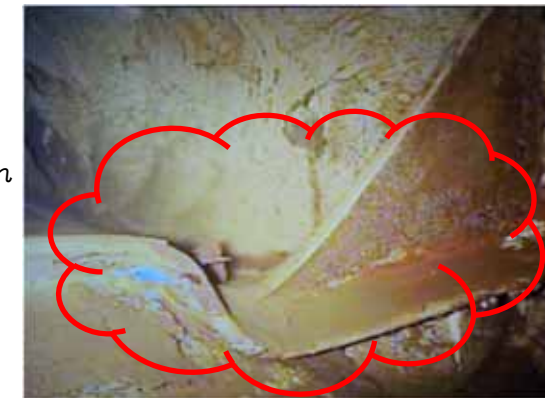
北側壁面と床面の接合部近傍に約1cmの開口及び下部補強板に変形【部】

【部】(矢視C) 変形した下部補強板

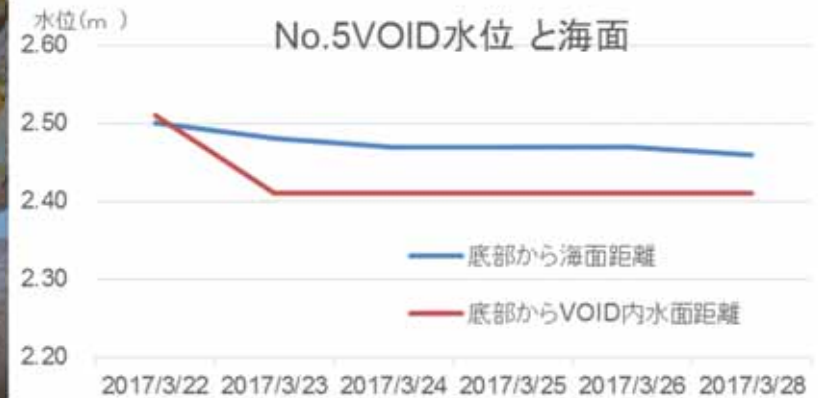
2017年3月22日～28日まで補修後の流入確認のため、No.5VOID水位を低下させ、水位上昇（海水の流入）がないことを確認  
：潜水土被ばく線量：0.00mSv

(3/27：荒天のため、測定中止)
