# 1 / 2号機排気筒 東側の臨時点検について

## 点検概要

## 点検実施日

2017年4月6日

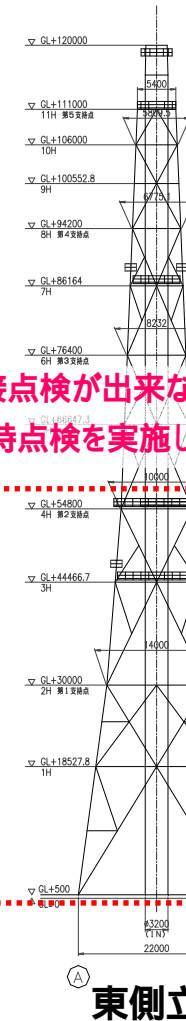
これまで直接点検が出来なかった範囲  
(今回臨時点検を実施した範囲)

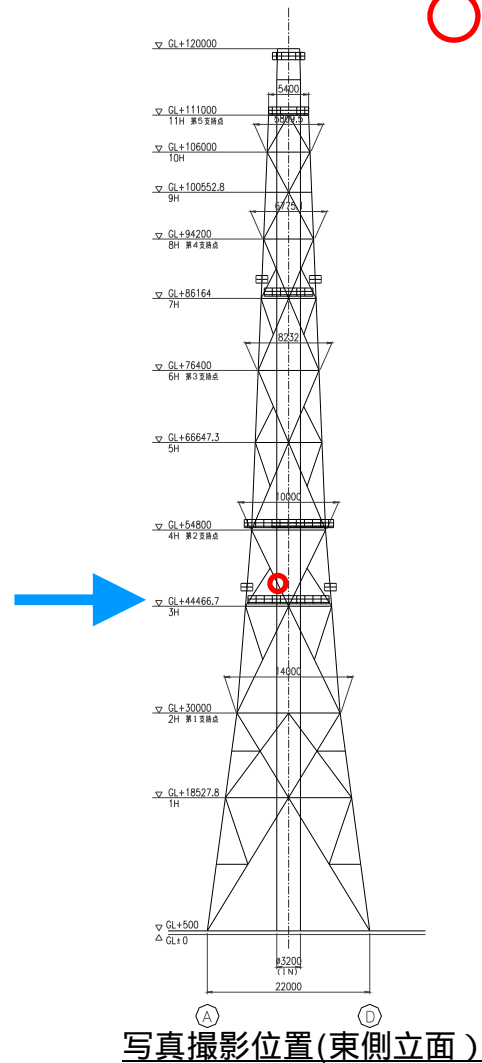
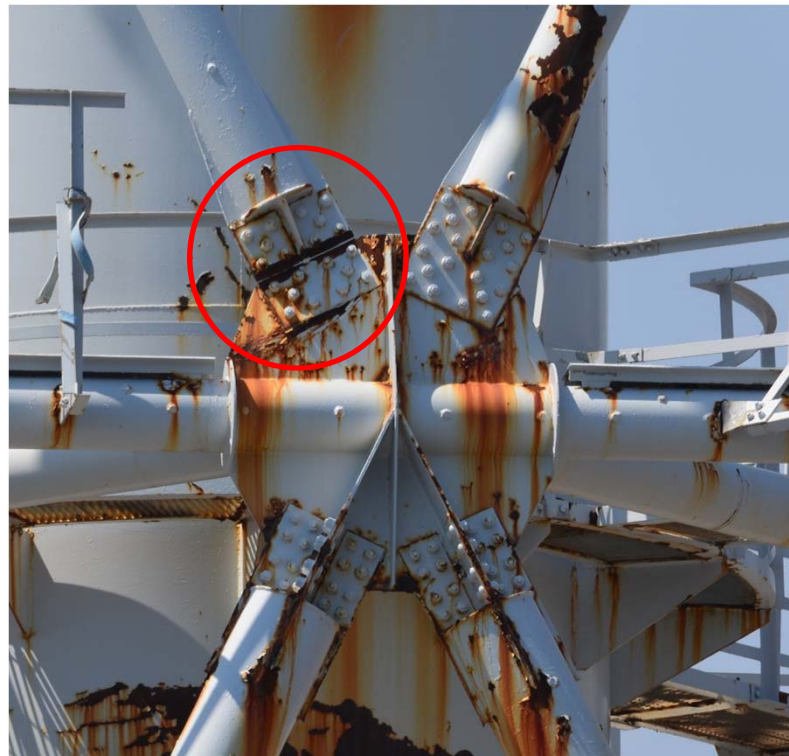
東側(GL+45m付近)

点検の結果、東側45m付近の斜材の1箇所にて、破断箇所を確認した。

○:破断箇所 GL+45m(O.P.+55m) 付近の斜材接合部

- 今回新たに確認された、東側45m付近の破断箇所は1箇所に留まっており、先に損傷が集中して確認された66m付近から約20m下の部材であることや、45m付近の東面を除く3面（北面、西面、南面）には損傷が無いことから、排気筒全体の倒壊危険性が増すものではないと推定している

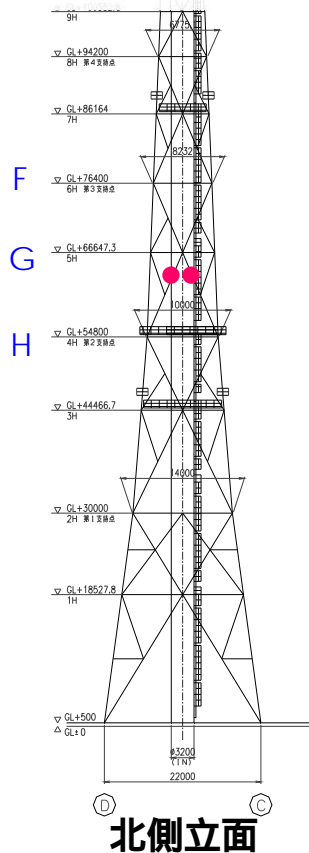
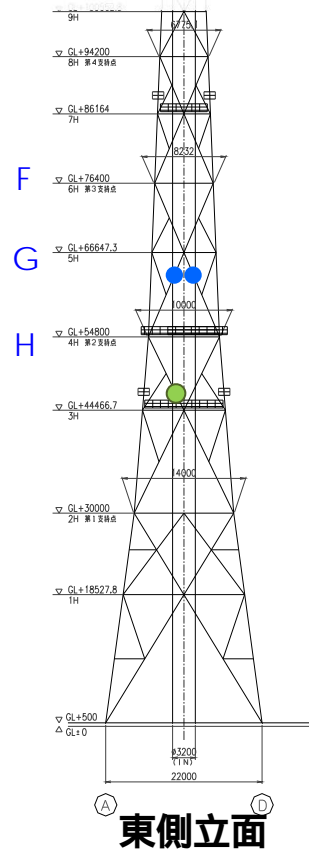
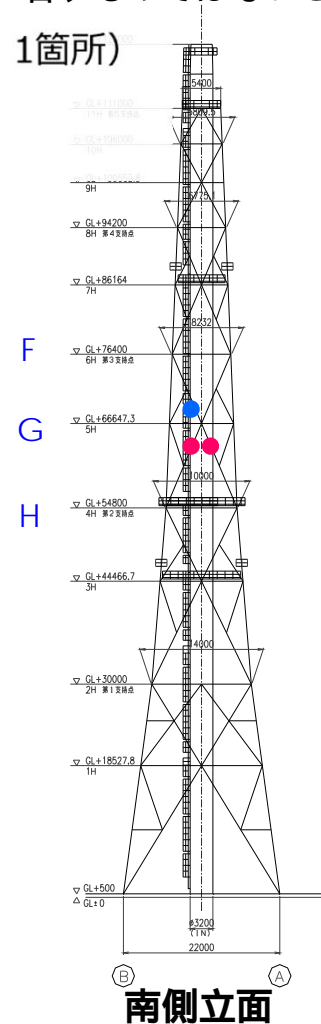
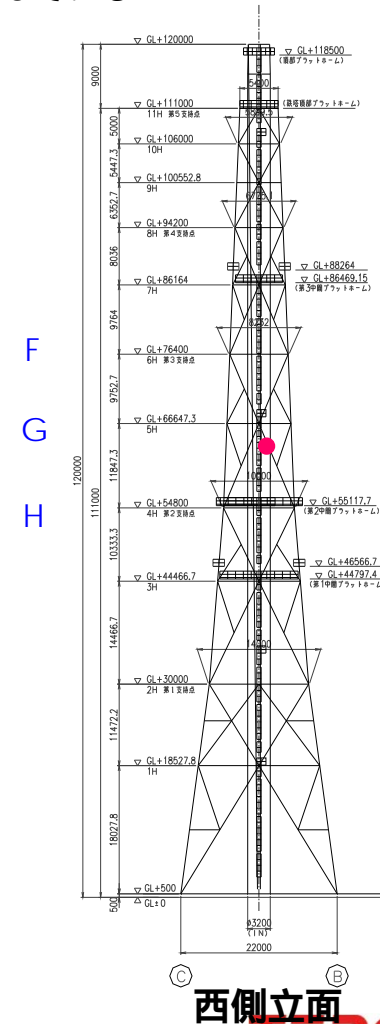
- 破断箇所：5箇所（北面：2箇所 南面：2箇所 西面：1箇所）
- 変形箇所：3箇所（東面：2箇所 南面：1箇所）
- 今回確認した破断箇所：1箇所（東面：1箇所）

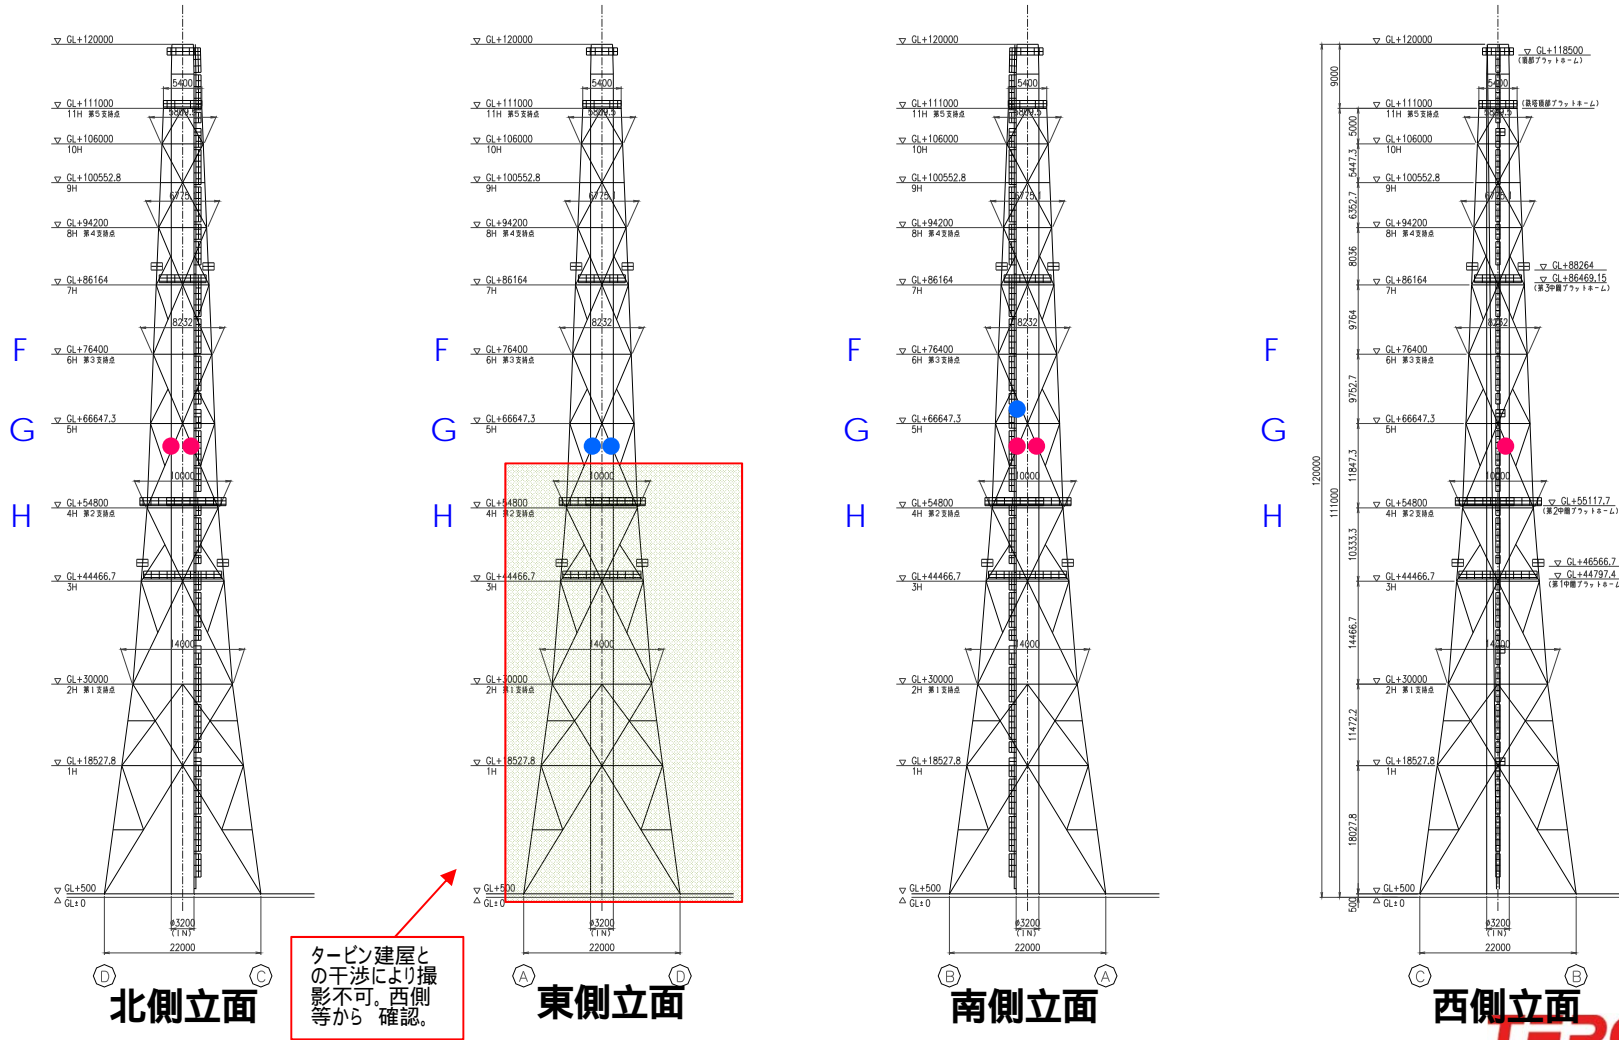
# (参考) 2013年8月点検時破断箇所

- 破断箇所：5箇所（北面：2箇所 南面：2箇所 西面：1箇所）
  - 変形箇所：3箇所（東面：2箇所 南面：1箇所）
- いずれもGL+66m（O.P.+76m）付近の斜材接合部
