排水路の水の濃度低減対策について

2017年5月22日

東京電力ホールディングス株式会社

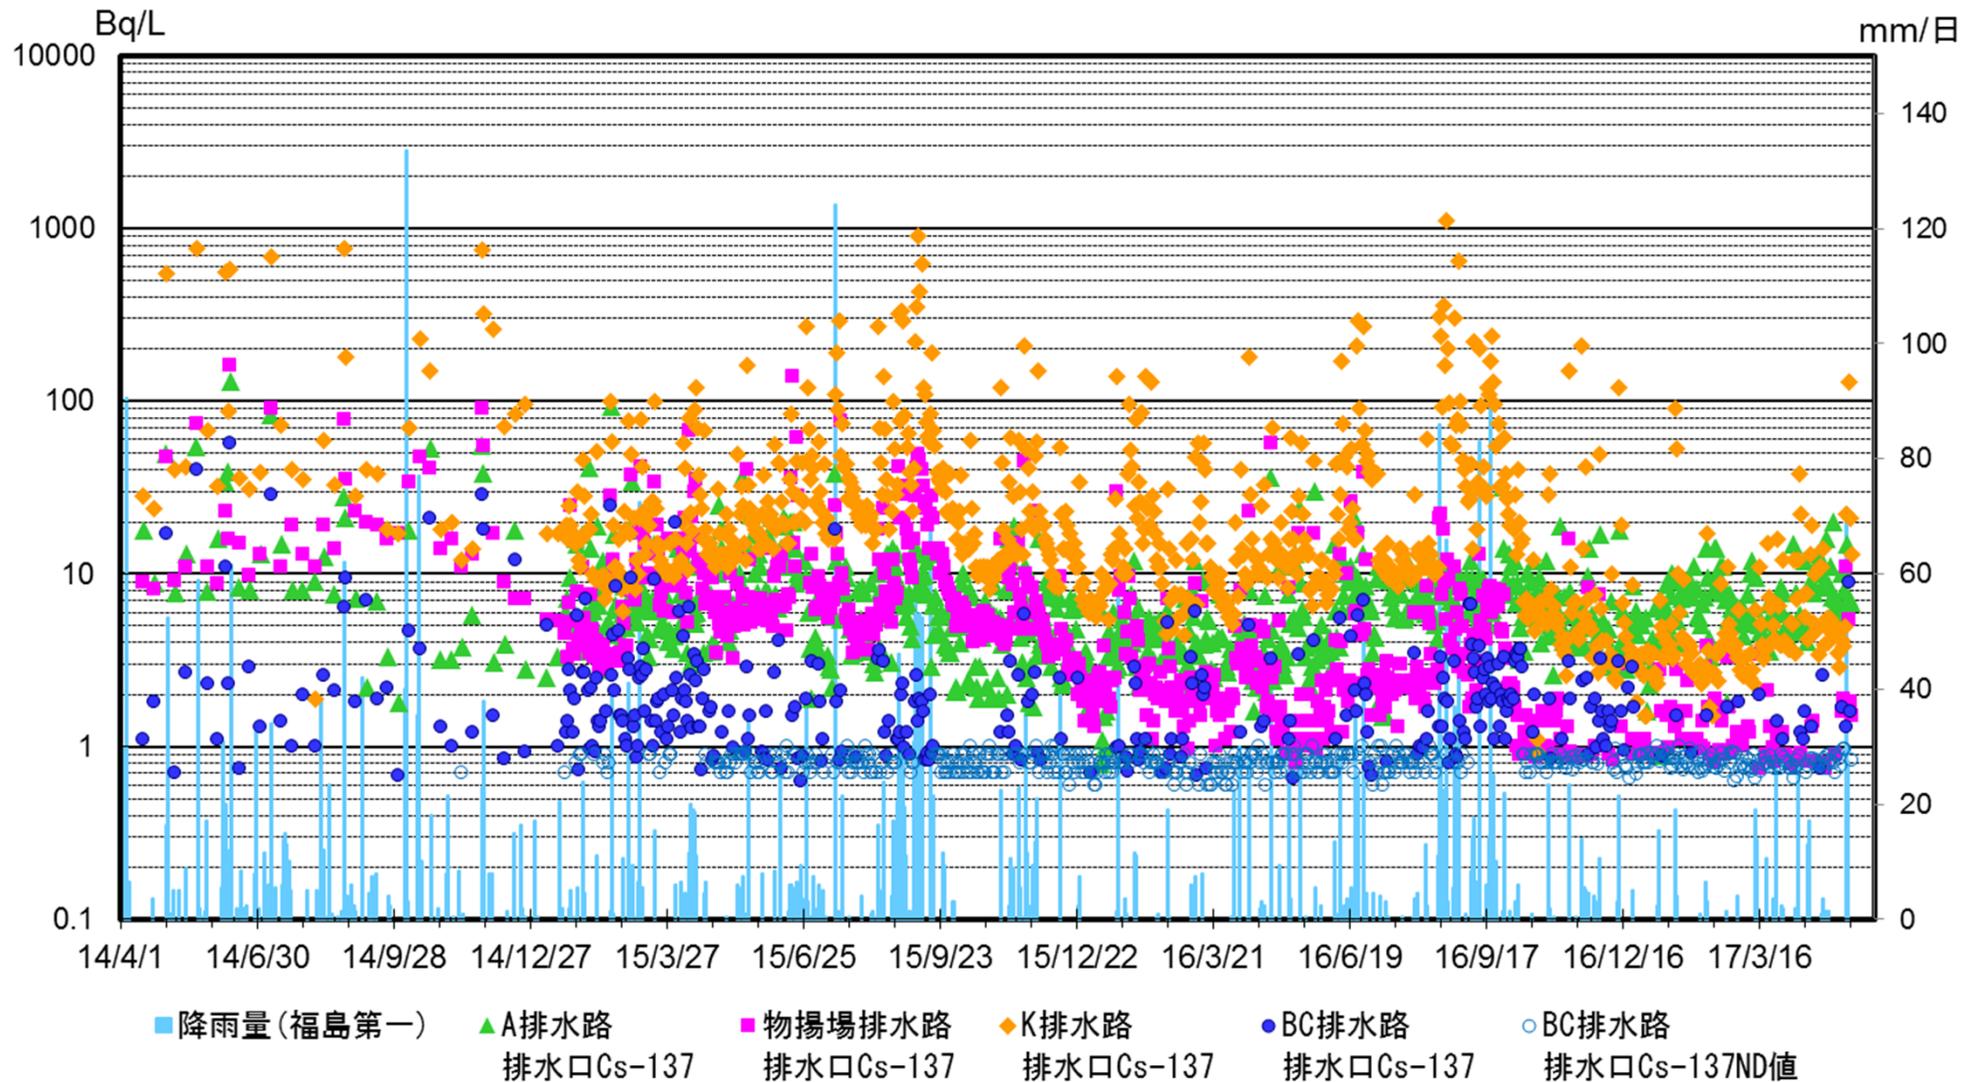
- K排水路が他の排水路に比べ最も高い傾向を示していたが、2016年度の第3四半期以降において、Cs濃度が低下している。
 - 降雨日にCs濃度が上昇する傾向がある。
- ※ 以降Cs-137濃度をCs濃度と記す。

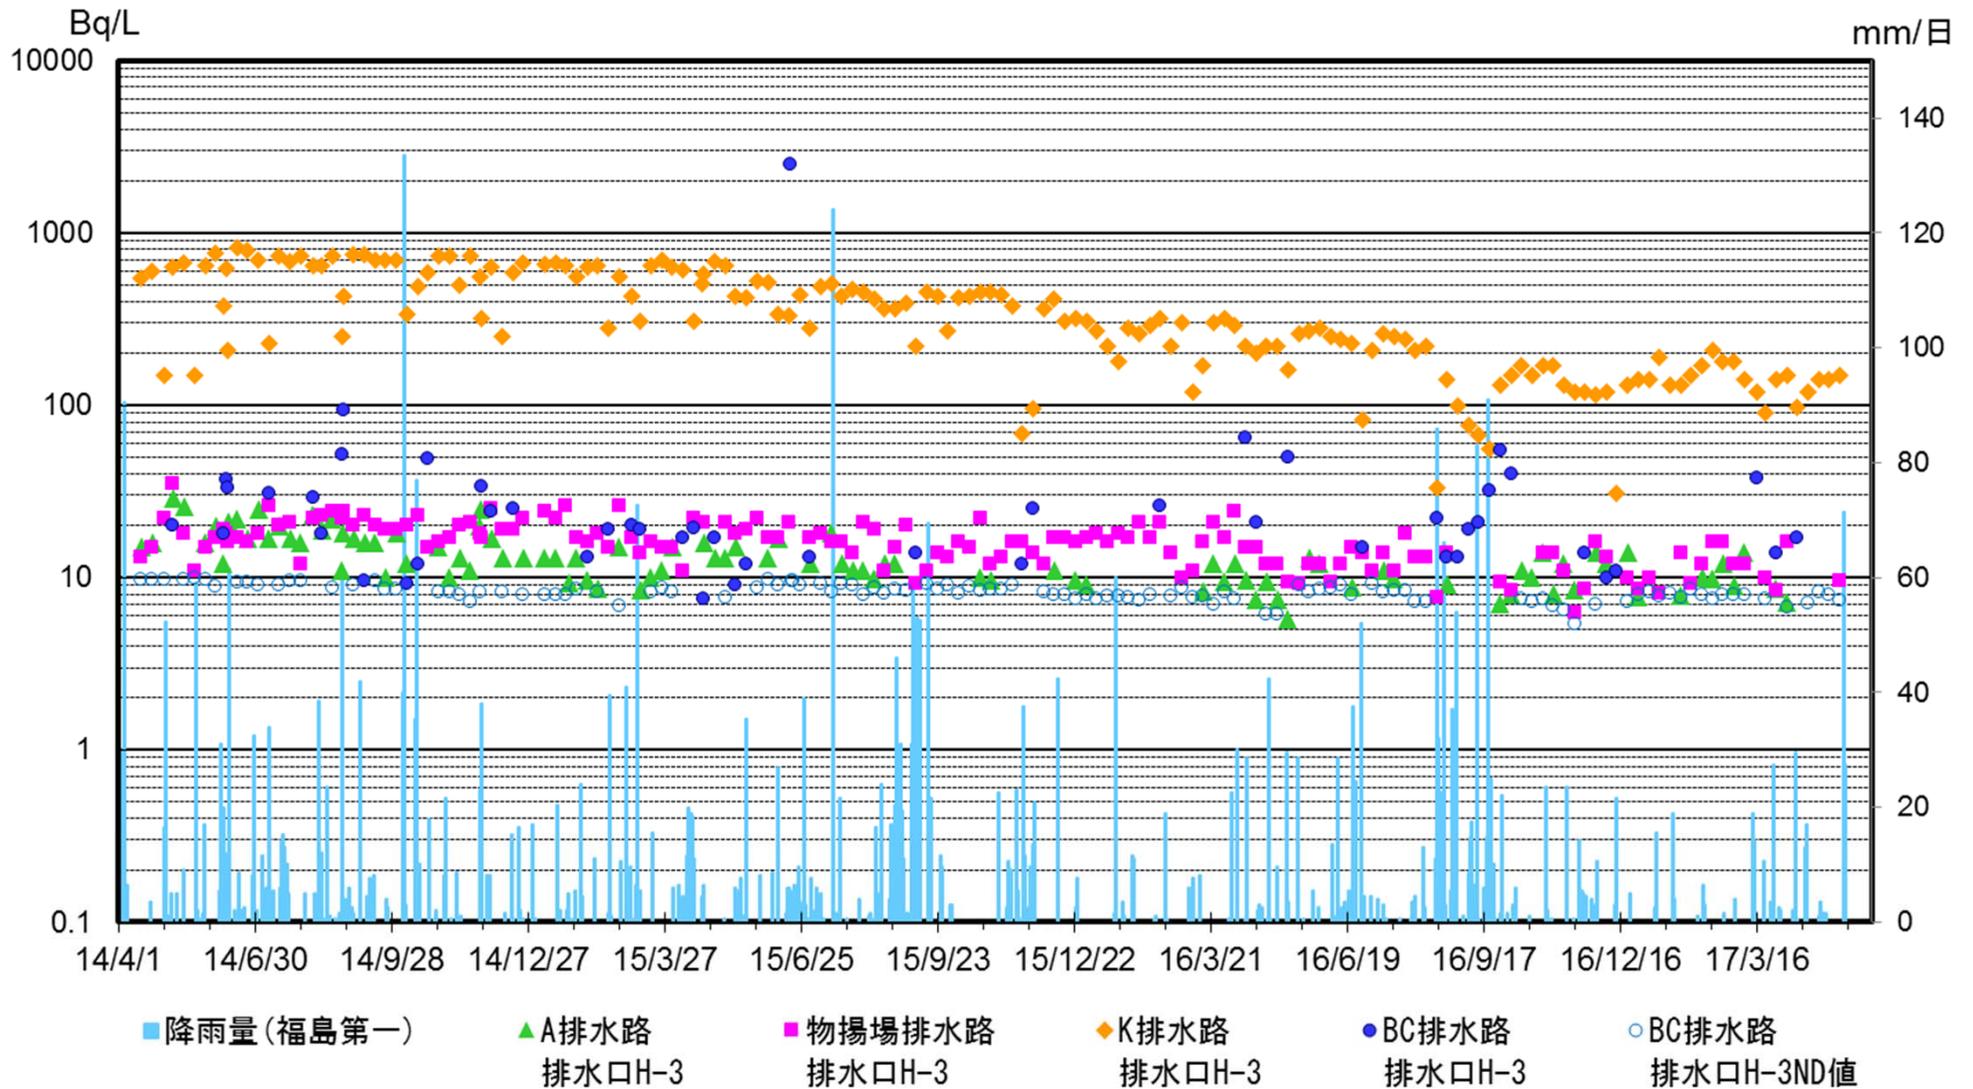
- K排水路は1,000Bq/L以下、A、BC、物揚場排水路については、100Bq/L以下程度で推移している。

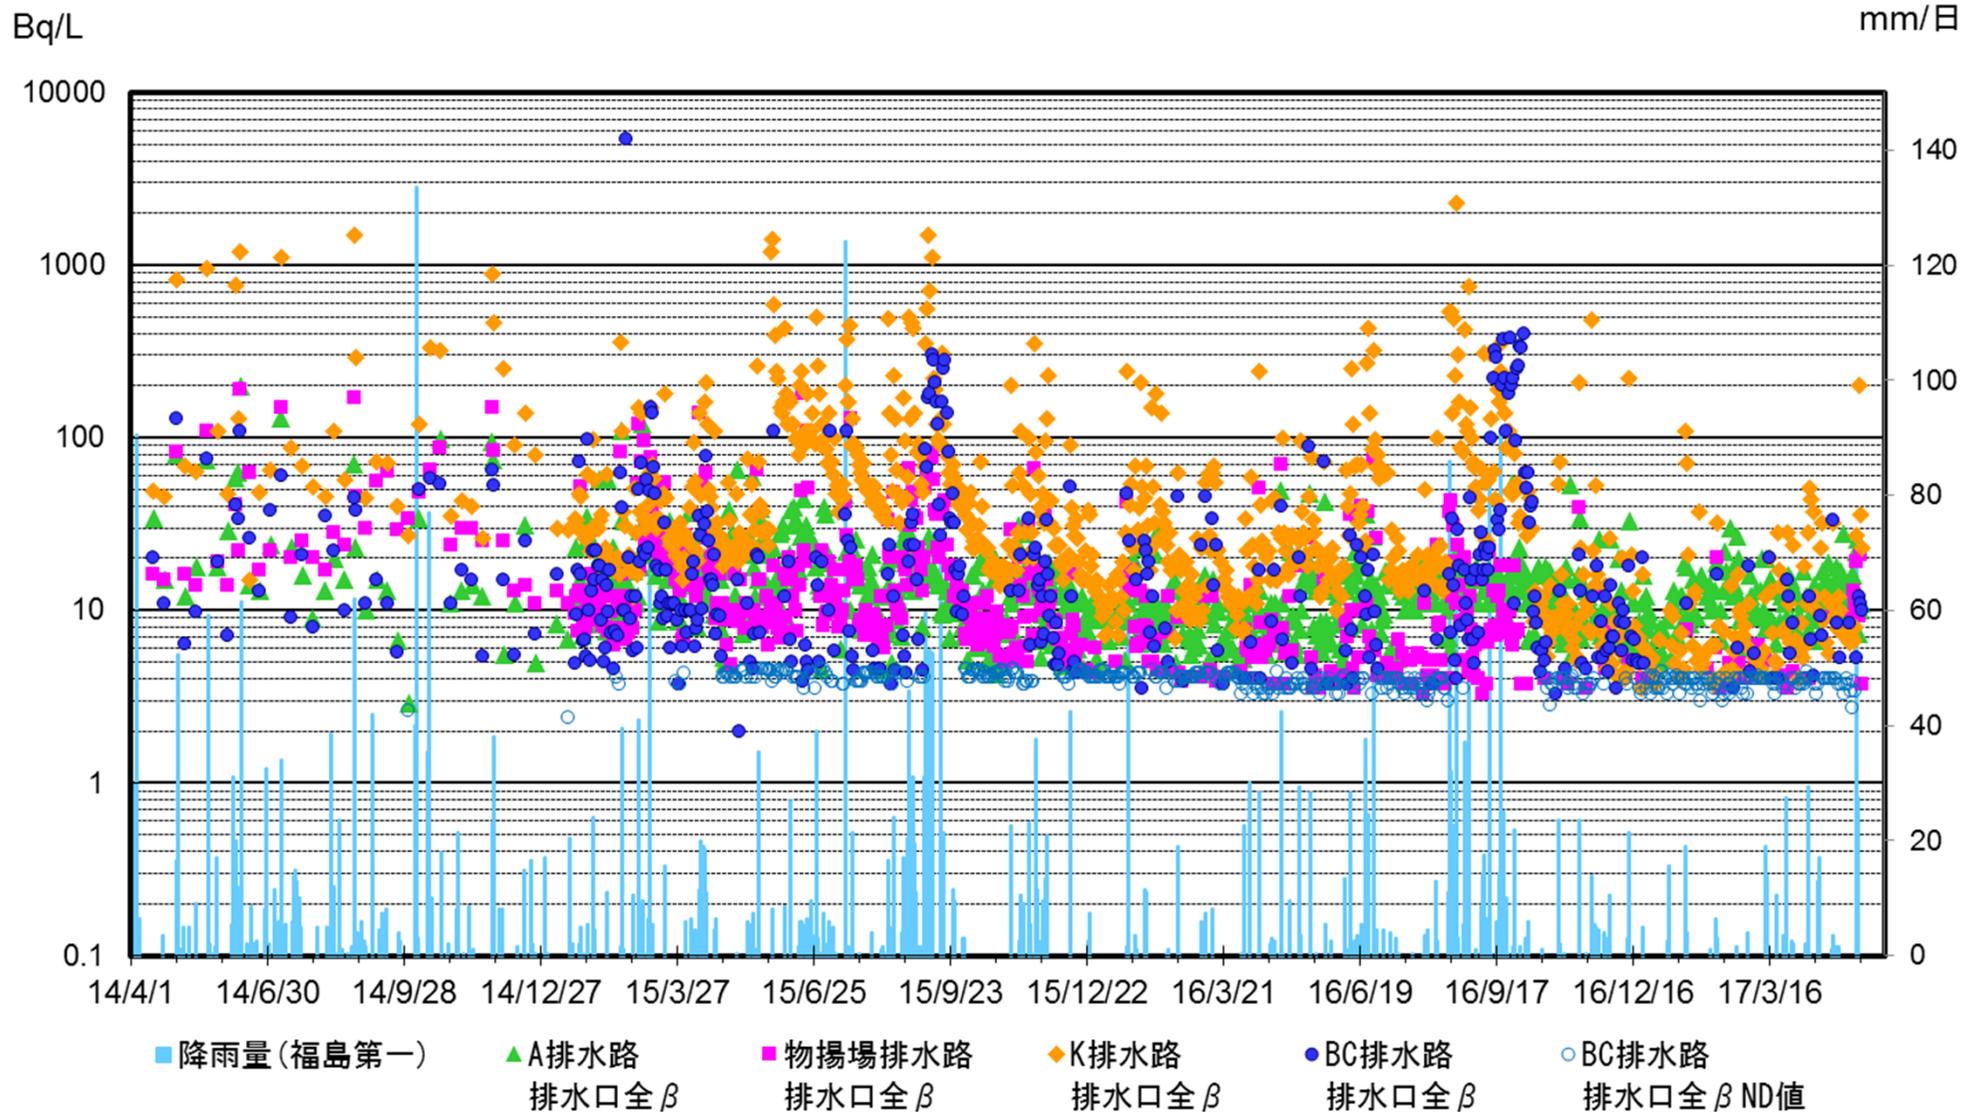
- A、K、物揚場排水路の全β濃度は、Cs起源と考えられるが、BC排水路の全β濃度は、タンクからの漏えい事象により汚染した土壌に起因していると考えられる。

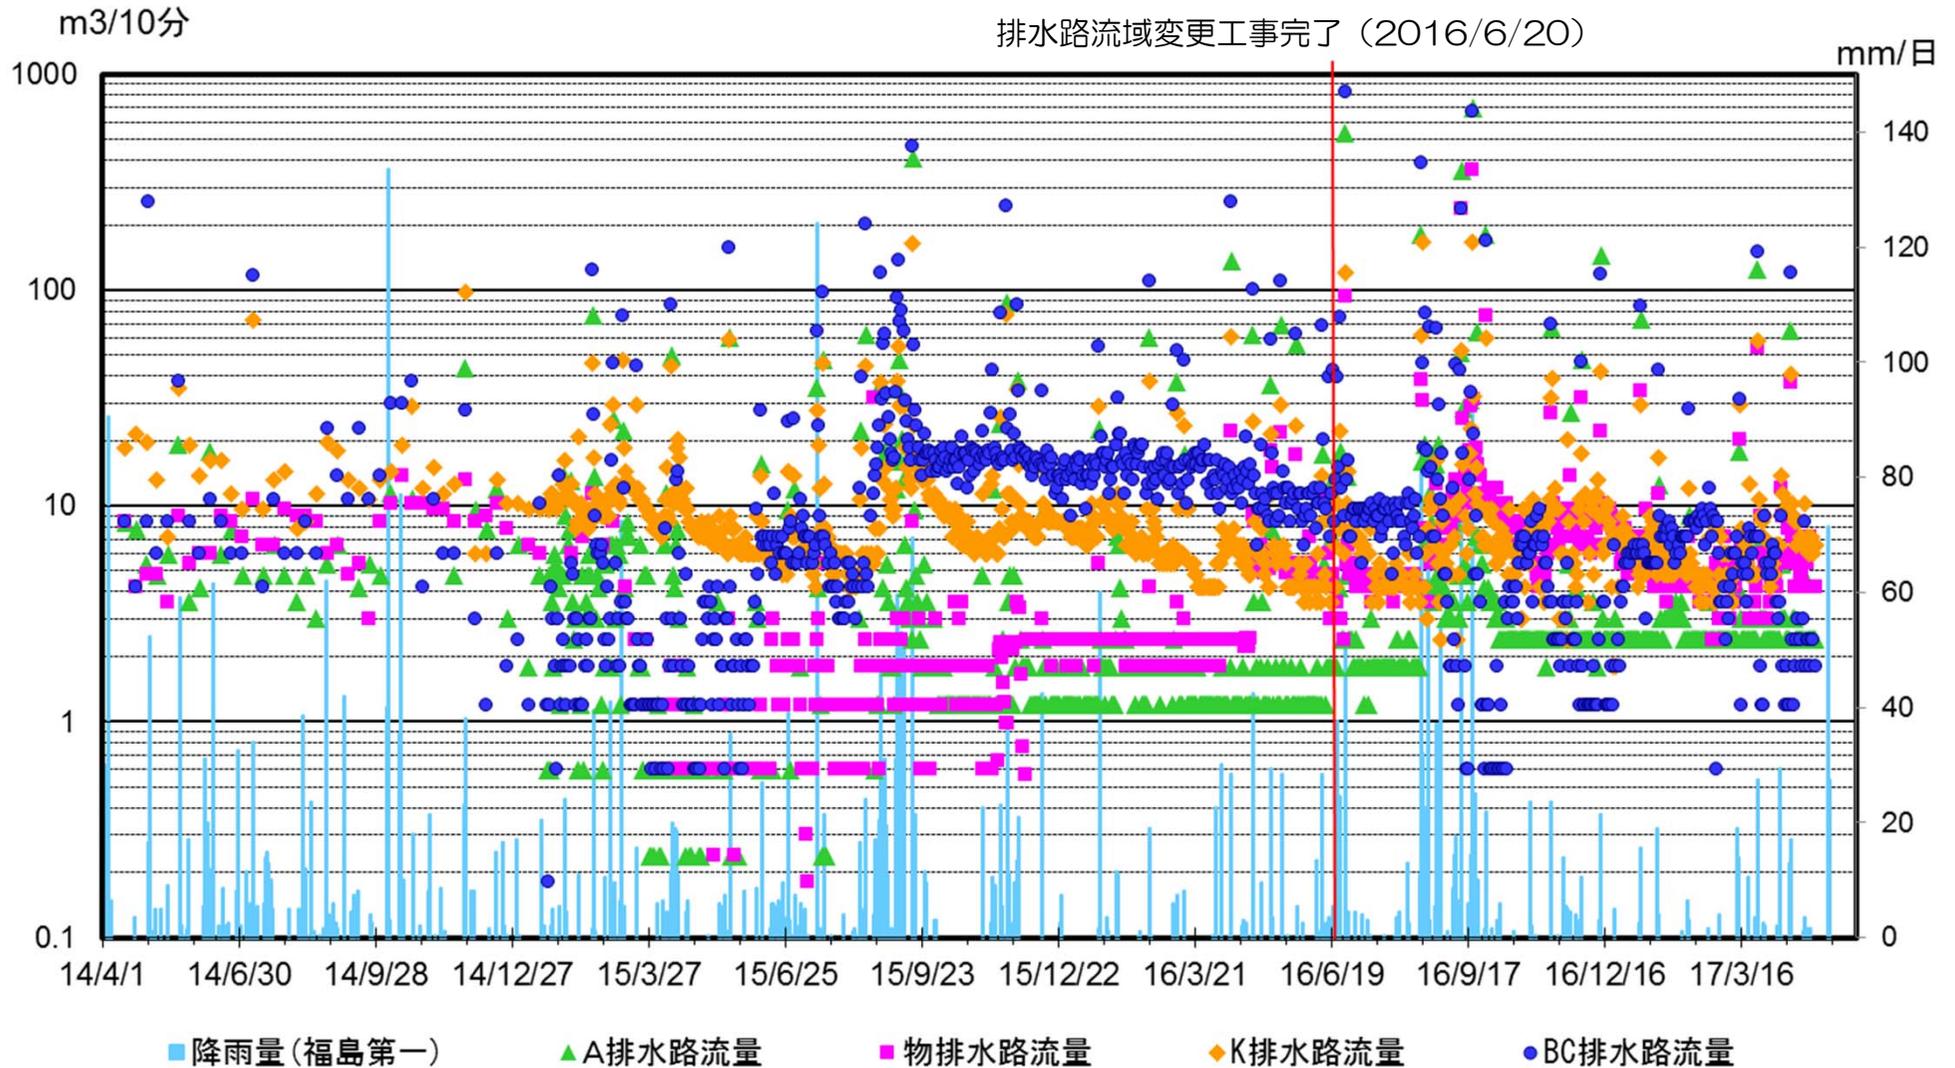
- 2016年7月以降、フェーシングによる雨水流量の増加、BC排水路流域の敷地西側エリアと地下水BPエリアの排水先を物揚場・K排水路へ変更したことによる流量の変化が認められる。

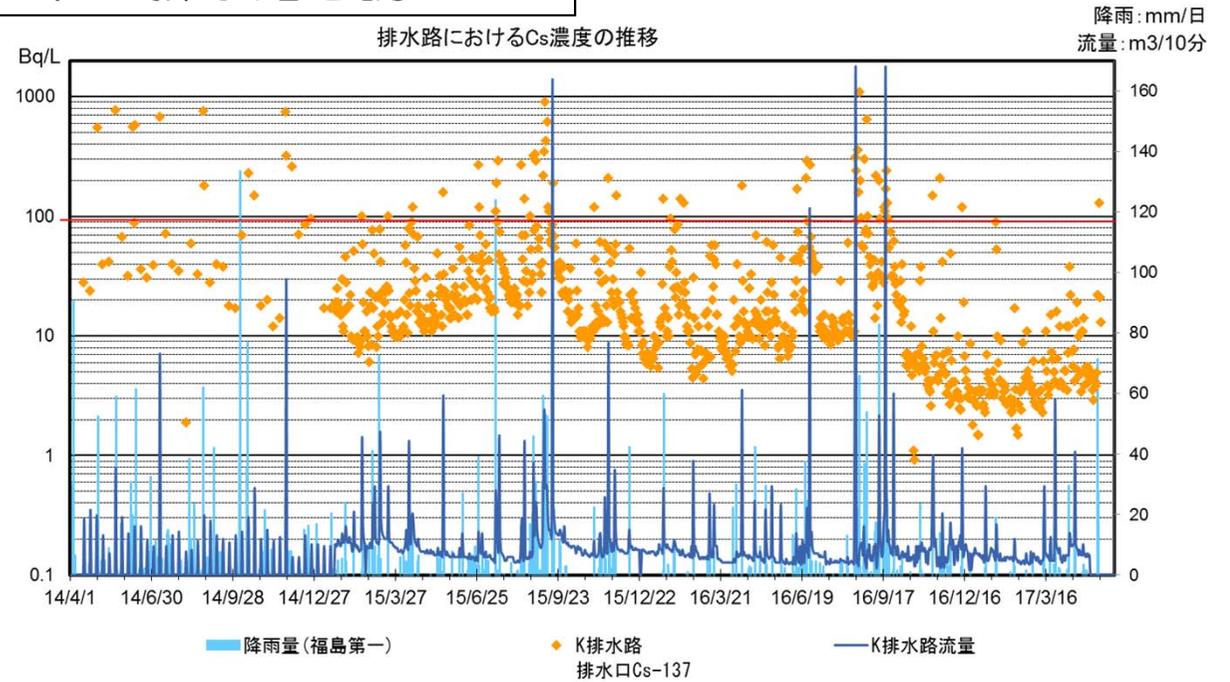
- K排水路の晴天日は流量が平均 $6\text{m}^3/10\text{分}$ 程度、Cs濃度が数Bq/L に対し、降雨日には、流量・Cs濃度がともに高くなる傾向があり、ろ過分析の結果、流量が多い時には粒子状Cs・イオン状Cs比率が約5割程度を示している。また、大雨の翌日にイオン状Csが多くなる日も観察された。

→ イオン状Cs、粒子状Csの両者への濃度低減対策が必要。

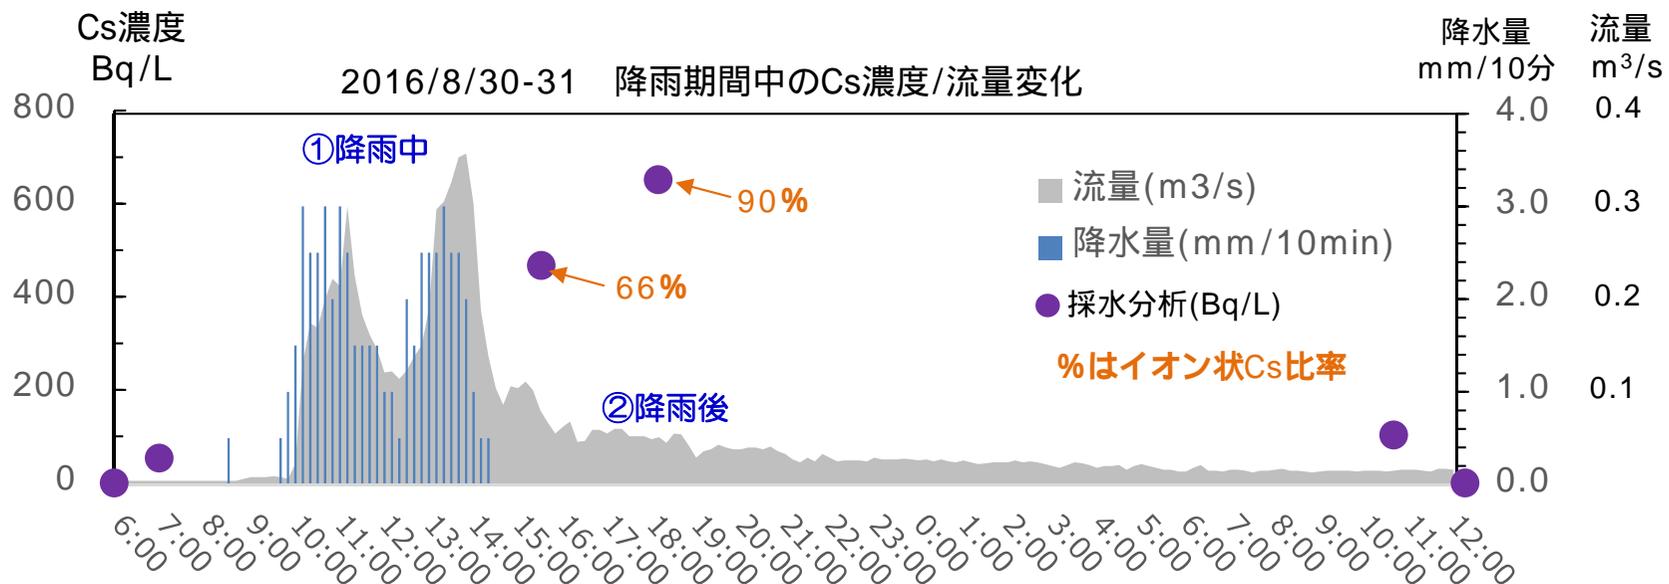
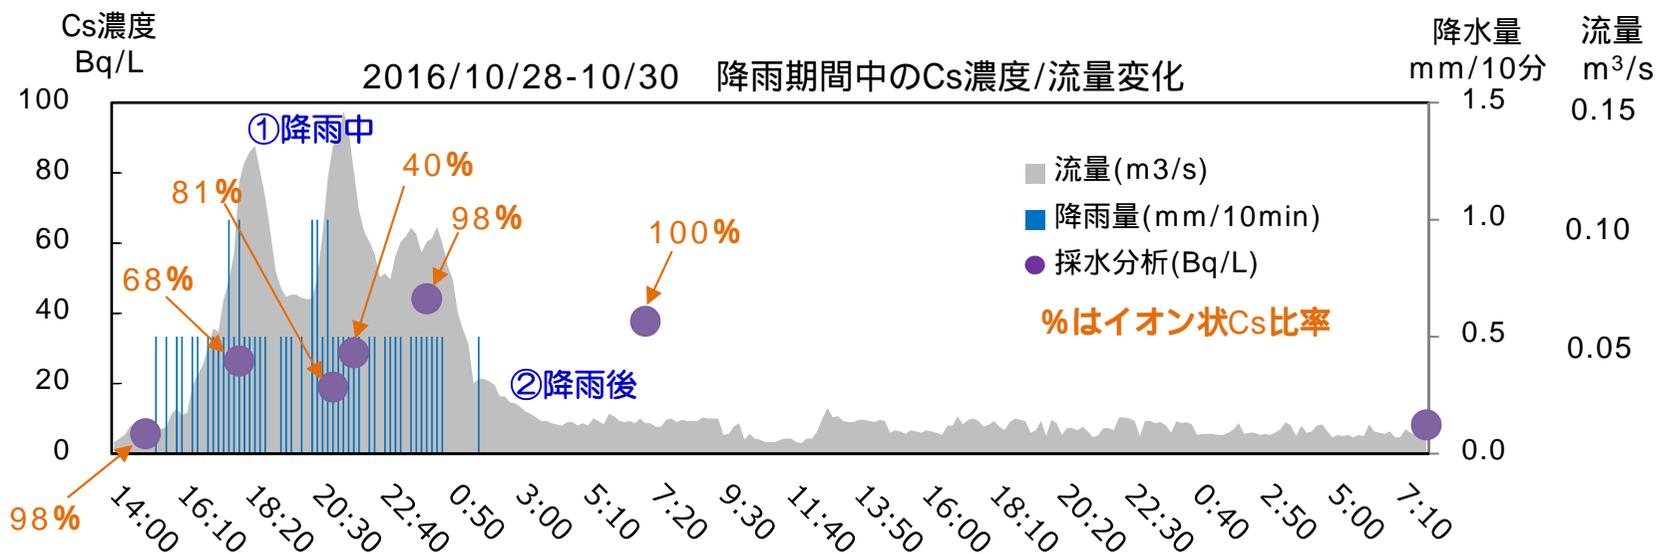
- ① 降雨中は、降雨量とともに流量が増加し、Cs濃度が上昇していく。
- ② 降雨後は、流量が低下しても、高いCs濃度が継続し、イオン状Cs比率が大きくなる。

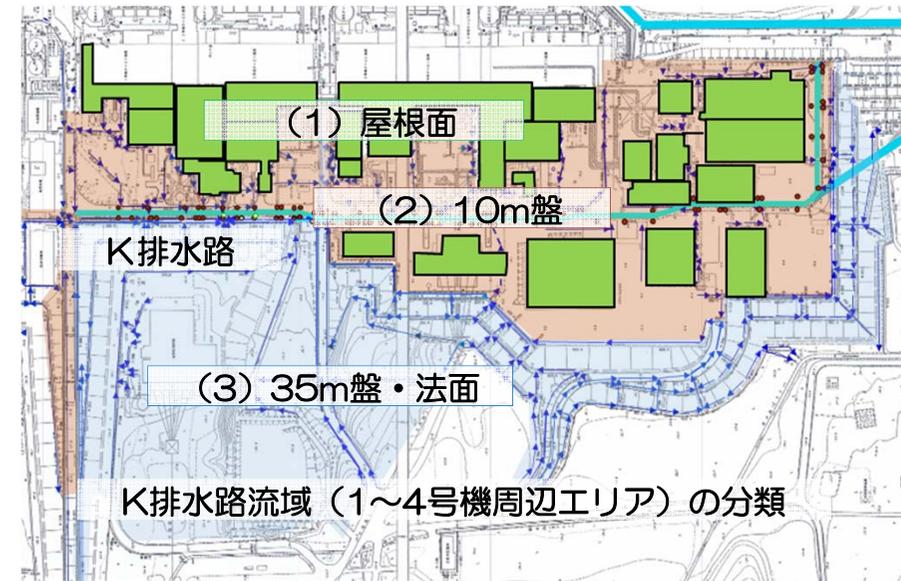
- ① 降雨中は、35m盤・法面、10m盤（舗装、土壌）及び屋根面の全てから雨水が流入し、排水路の流量は増加。この場合、10m盤の土壌から粒子状、屋根面からイオン状の両方が流入していると推定。
- ② 降雨後は、排水路の流量は低下するが、10m盤の土壌や屋根面に溜まった水が、徐々に排水路へ流入するため濃度は上昇。この場合、Csは主にイオン状になっていると推定。

※（1）屋根面や（2）10m盤には、高濃度のガレキや土壌が存在し、雨水と接触してCsが溶出すると仮定

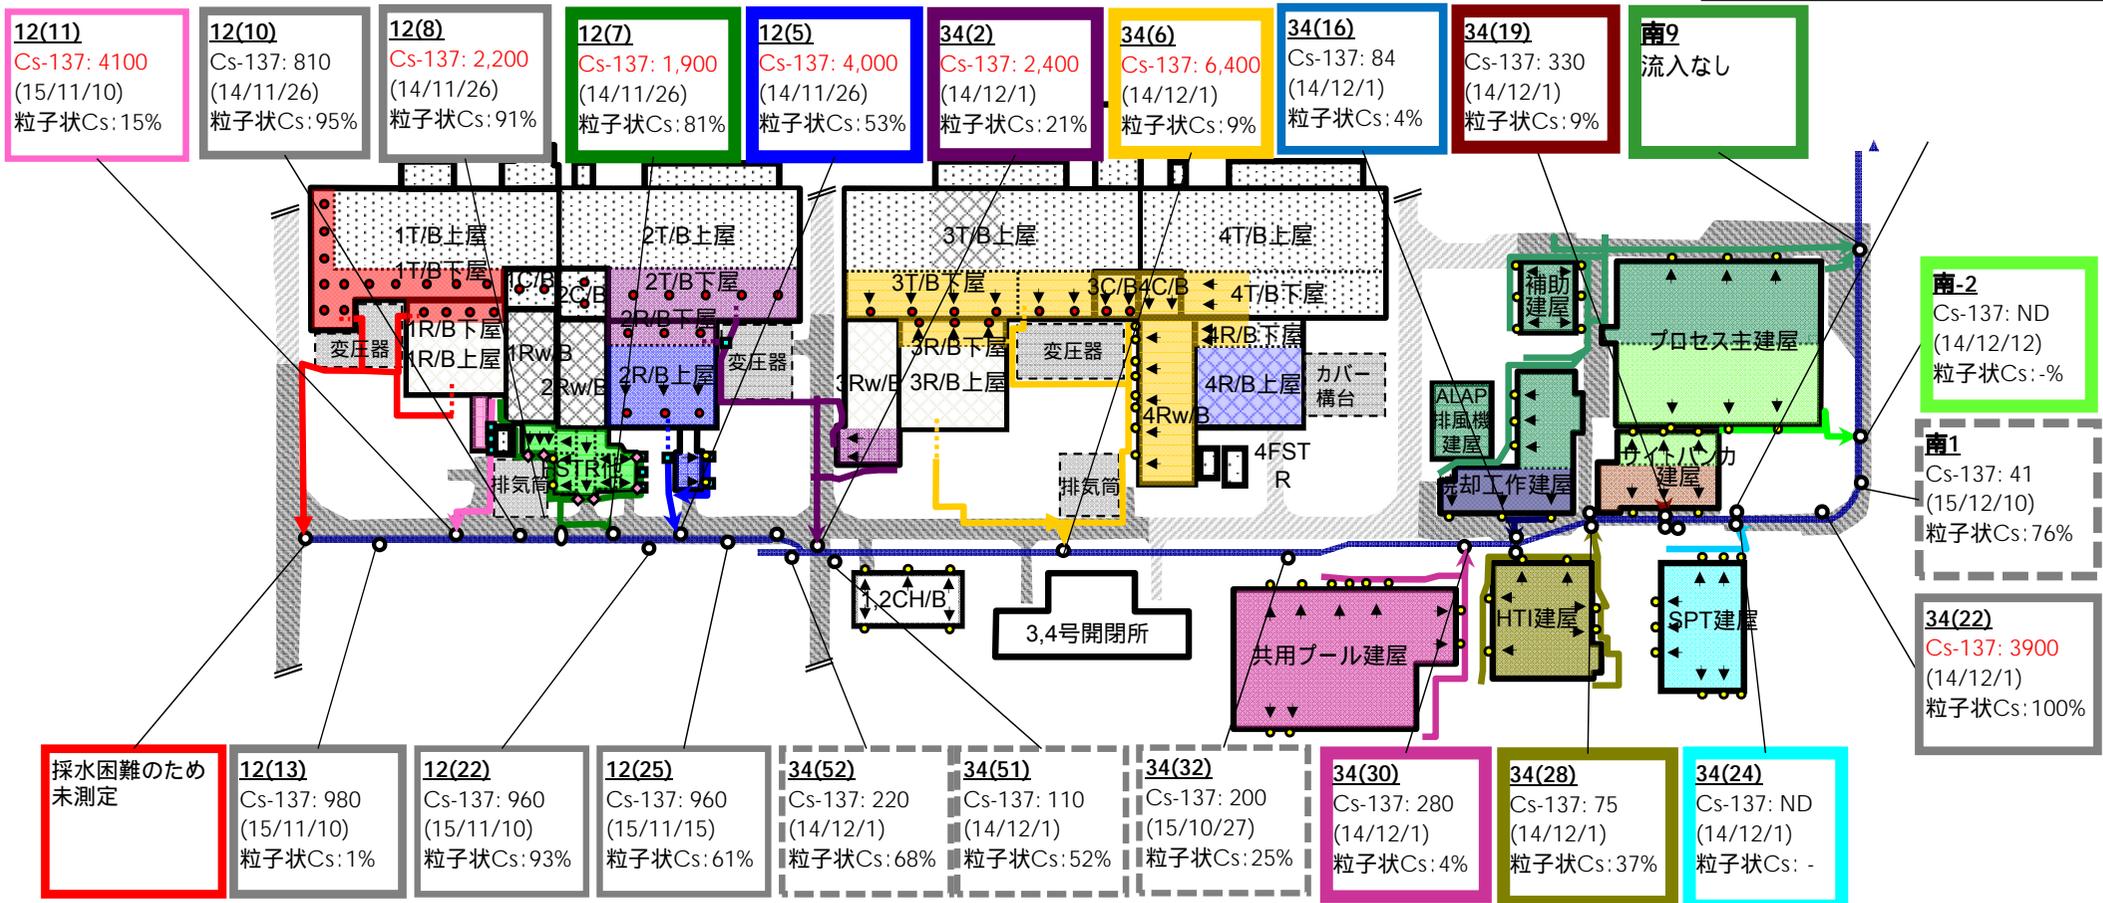
- 10m盤や35m盤法面より屋根面枝管のCs濃度が高い傾向。

- K排水路以外に流入
- 屋根破損（建屋流入）

- 1号機T/B下屋、R/B下屋の屋根面排水に接続する枝管は水没し採水が困難

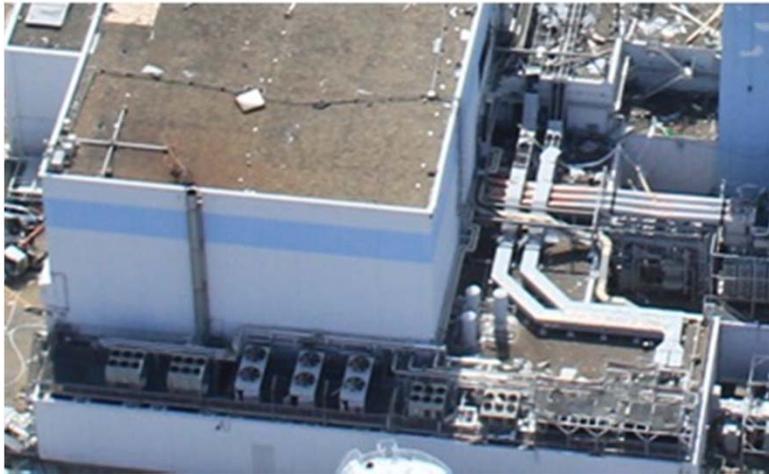
1号T/B下屋 (11/3/24)

- 屋根面には、ガレキ等が散乱している。

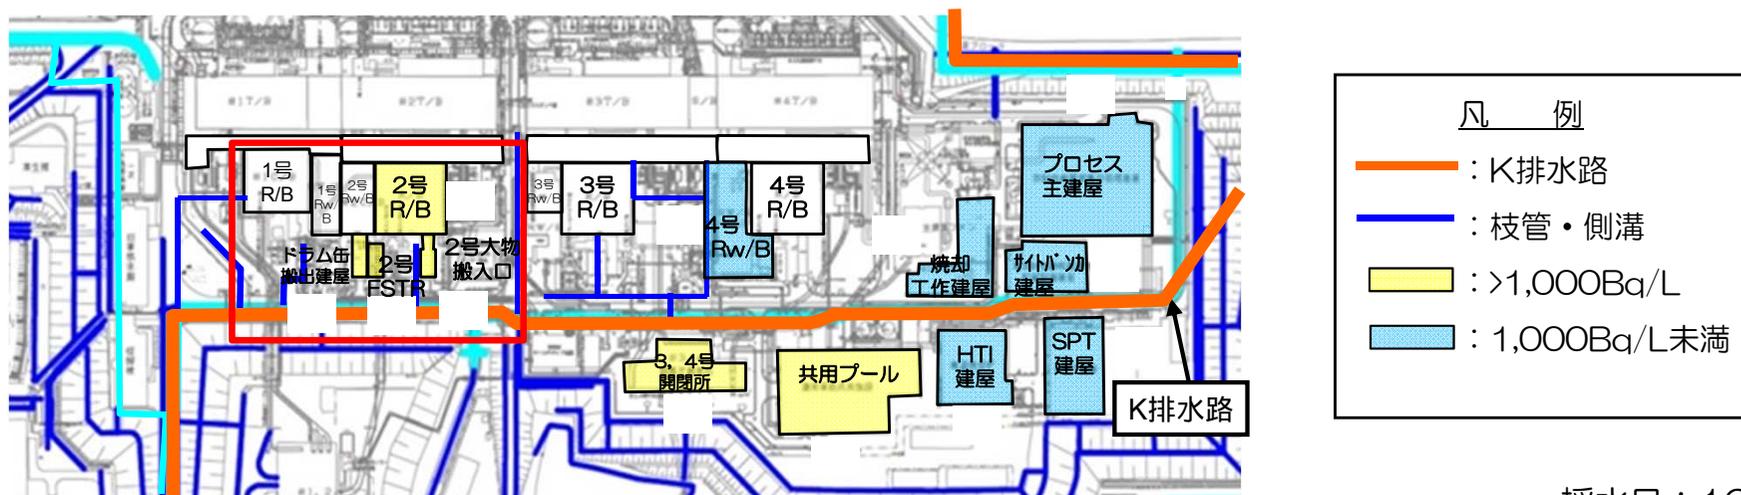
- 屋根面の雨樋の採水分析結果は、Cs濃度が高く、イオン状Cs比率も高い。

- 2号や3,4号に比較的近い3, 4号開閉所や共用プールのCs濃度は1,000Bq/L以上と高い。
- 屋根面由来のCs137の形態はイオン状Cs

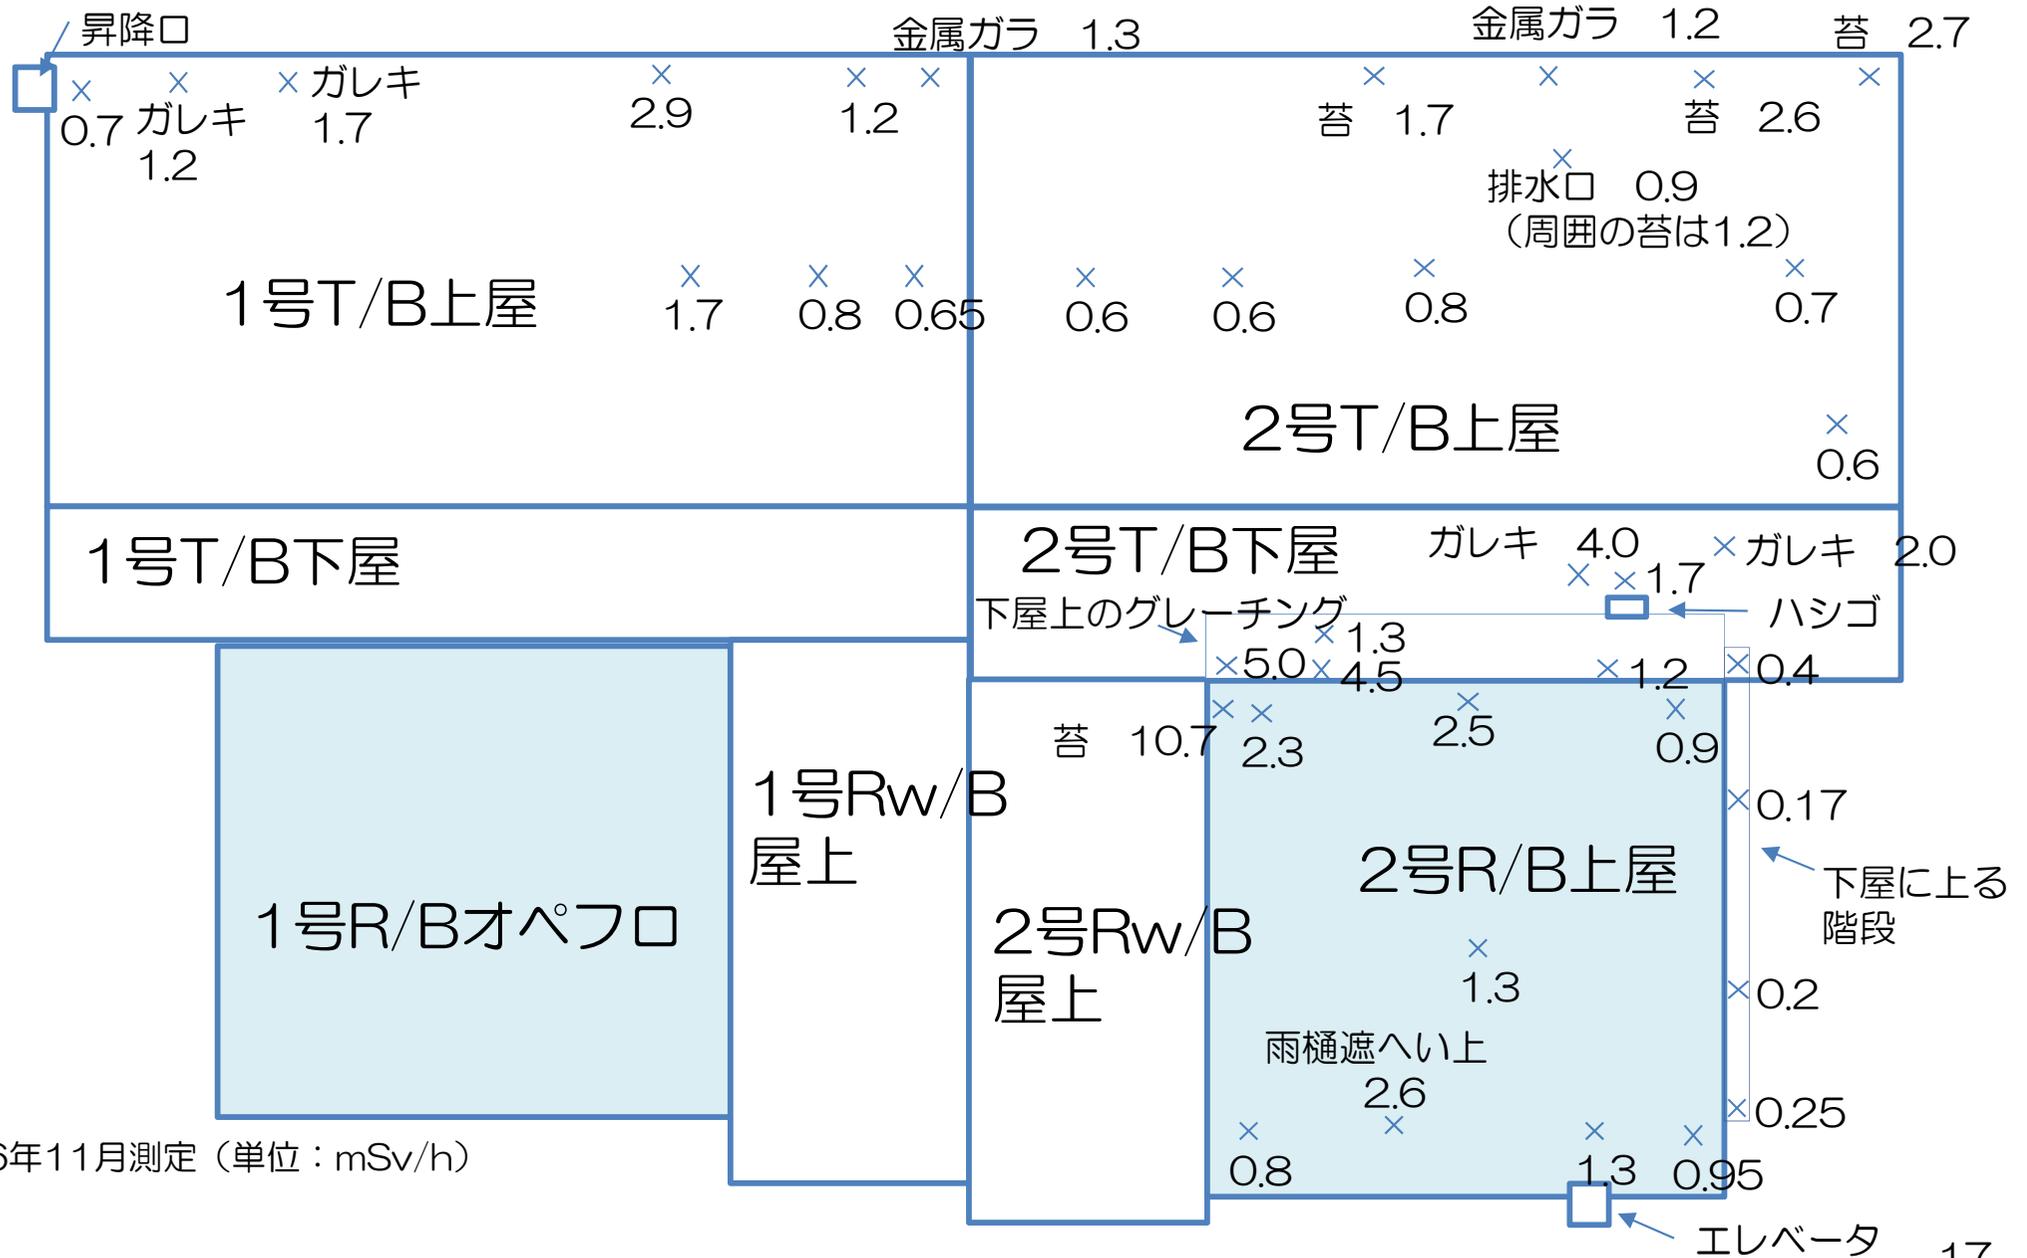
- 1, 2号屋根面の線量は高く、Csを吸着した敷砂・ガレキによると考察される。

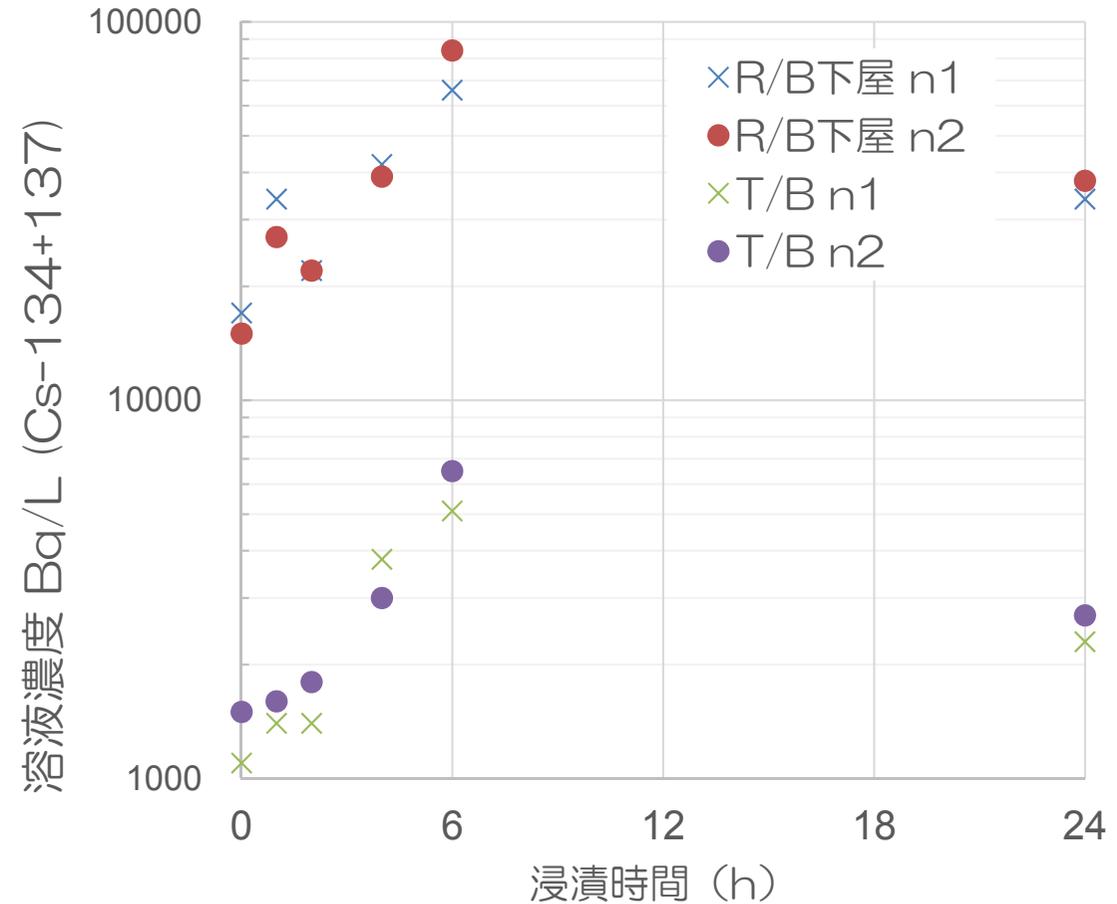
浸漬時間と溶液のCs濃度の合計値の関係

- 溶液のCs濃度は、浸漬開始後短時間（約30秒）でR/B敷砂で 10^4 Bq/Lオーダー、T/B敷砂で 10^3 Bq/Lオーダーまで上昇。
- 敷砂から溶出液への放射能濃度移行率は最大で0.3%程度
- R/BやT/B屋根面には高濃度の敷砂が存在し、雨水が接触して高濃度のイオン状Csが溶出する可能性あり。

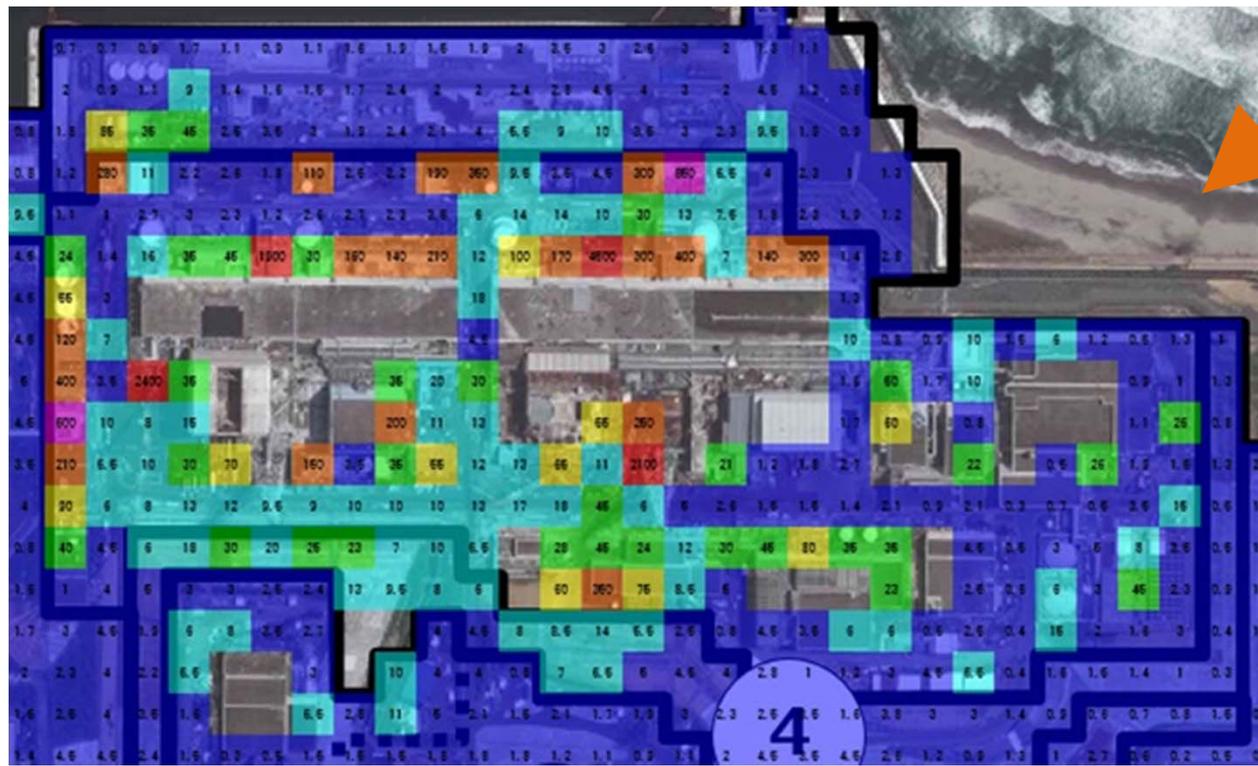
- 地表面に30mメッシュを設定し、原則として中央にて空間線量率及び地表面線量率を測定。
- プロセス主建屋周辺の線量は低く、1～4号機のR/B付近の線量が高い。
- 比較的線量の低いエリアの大部分は砕石や鉄板で整備されており、高線量箇所は主に事故後のガレキ等が散乱している箇所。

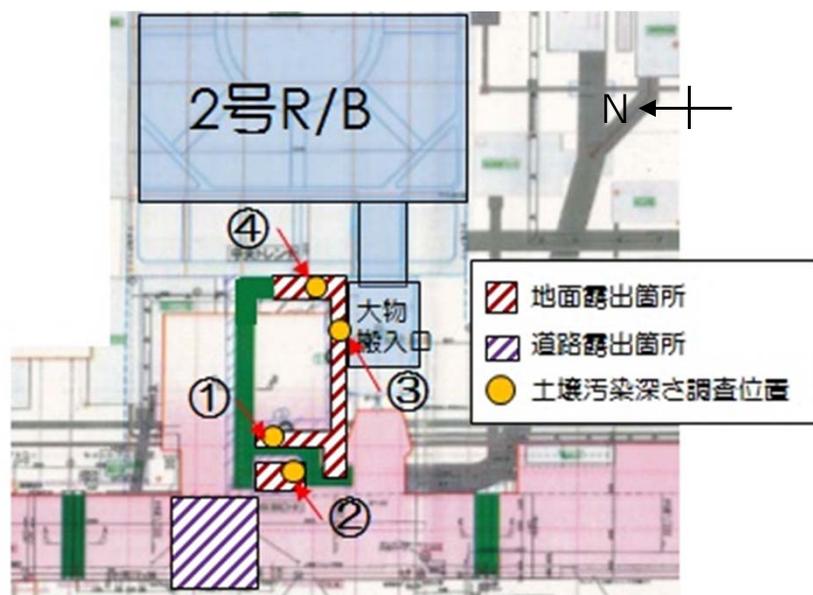
調査位置図

調査結果：②、④のエリアに地表面から10～
20cm程度深さに10～20 μ Sv/hの線量
率が測定され、地表面から10cm程度に
Cs濃度100万Bq/kgを超える土壌が測定
された。

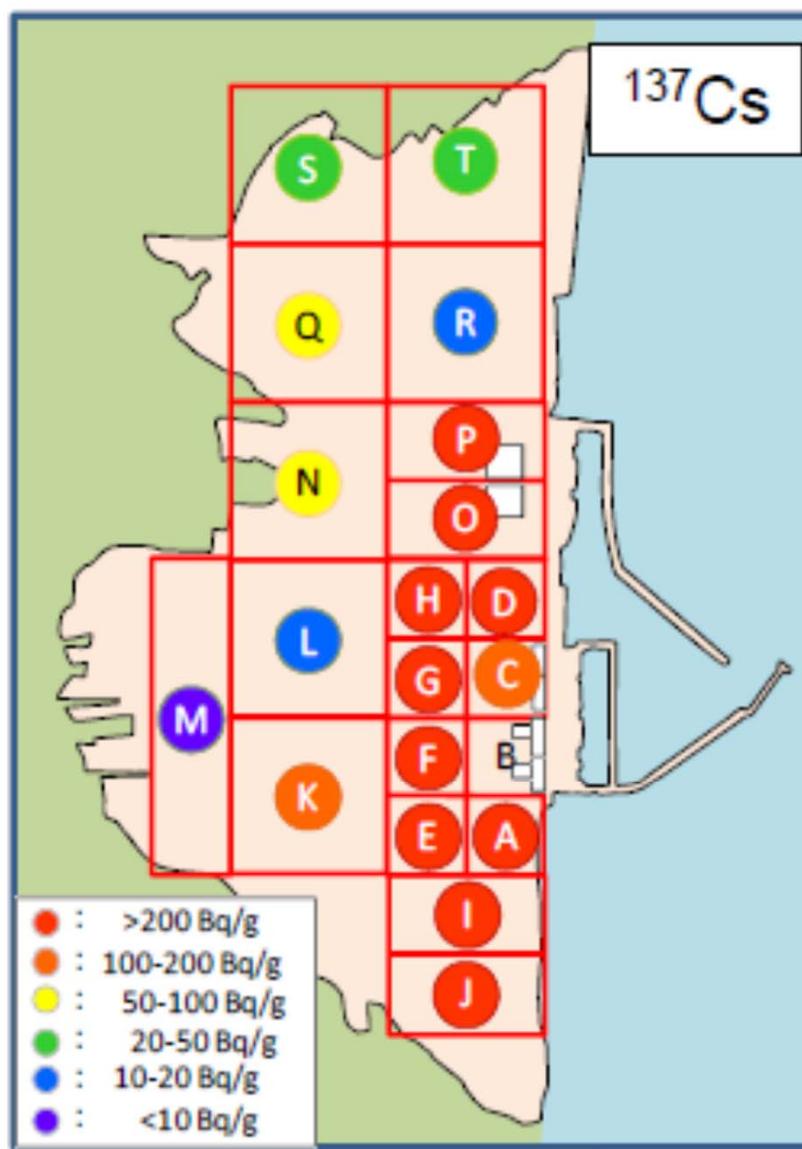
土壌のCs-137濃度分布

- C（1、2号機周辺）エリアの土壌の最大値は21万Bq/kg程度
- A、D、E、F、Hエリアの最大値は1～3百万Bq/kg程度

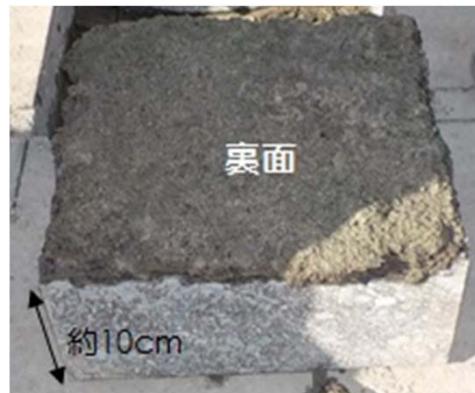
切り出したアスファルト

調査結果：表面で $6\mu\text{Sv/h}$ の線量率が確認され、裏面や碎石では汚染が確認されなかった。

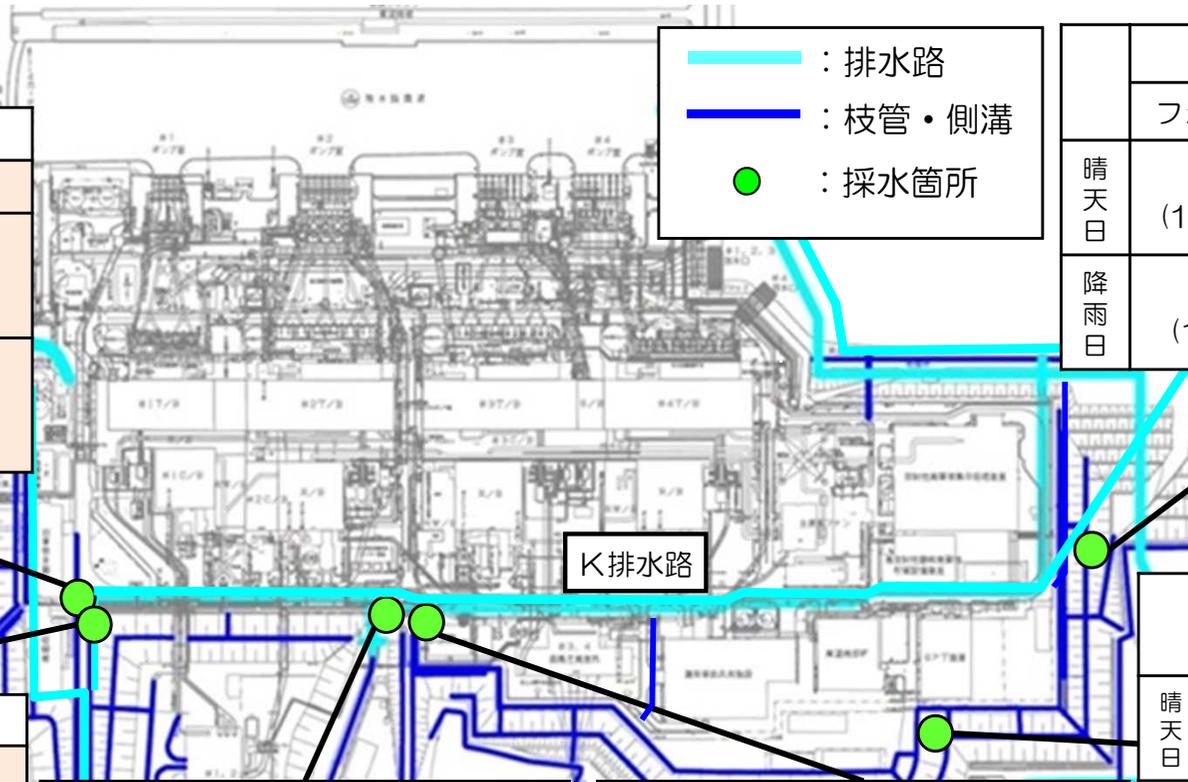
- 晴天時（2016/8/2）、降雨時（2016/9/13）の分析結果は、2014年の分析結果よりCs濃度は低くなっている。
- 35m盤・法面の除染・フェーシングの効果が見られていると考察される。
