排水路の水の濃度低減対策について

2017年5月22日

東京電力ホールディングス株式会社

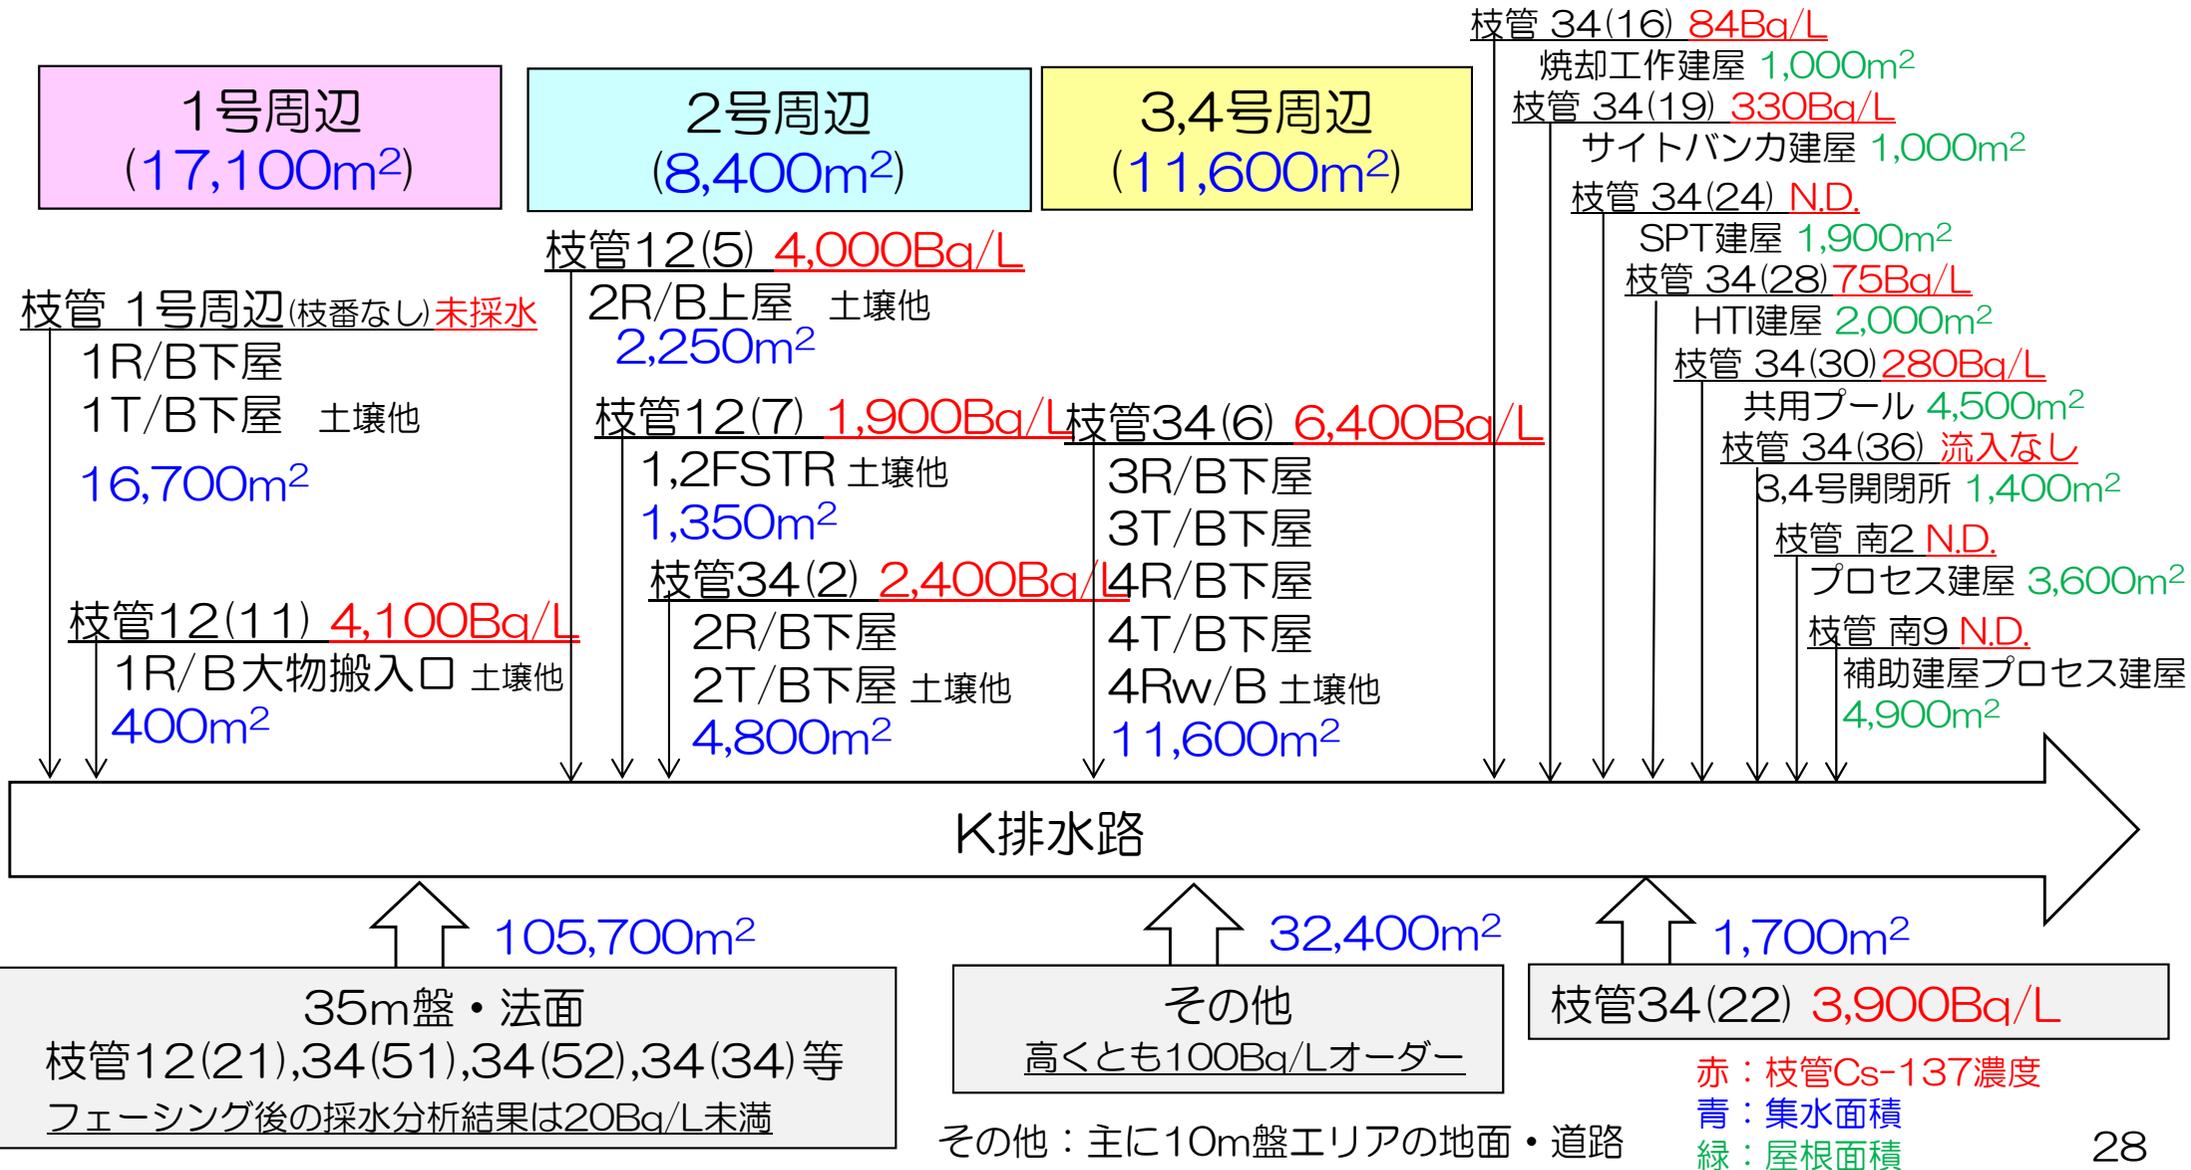
- 35m盤・法面は、フェーシングの効果によりCs濃度が低い。
- 1～4号機建屋屋根からの枝管からの水は、流域面積とCs濃度から排水路への影響が大きいと推定。

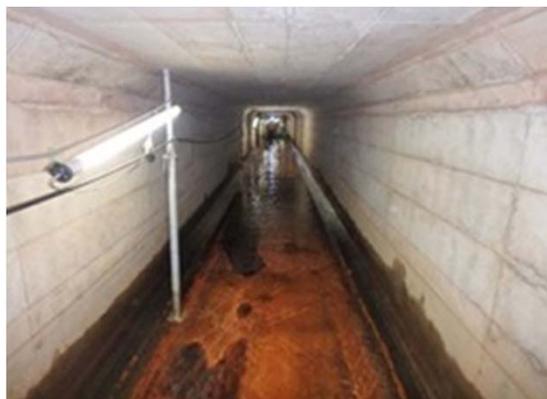
排水路清掃状況
(清掃後)

※ 排水路清掃時の排水路底部の堆砂量が減少しており、粒子状Cs量も低減していると考えられる。

項目	内容
10m盤のフェーシング	2号機西側周辺路盤整備（フェーシング 2016/11実施）
排水路清掃	排水路の底にたまった堆砂等をバキュームで回収。 2014年度 1回/年 回収土砂量：未計測 2015年度 1回/年 回収土砂量：約140m ³ 2016年度 2回/年 回収土砂量：約20m ³
シート状ゼオライトの設置	排水濃度が高い枝管7か所にシート状ゼオライトを設置。 (2016/9完了)

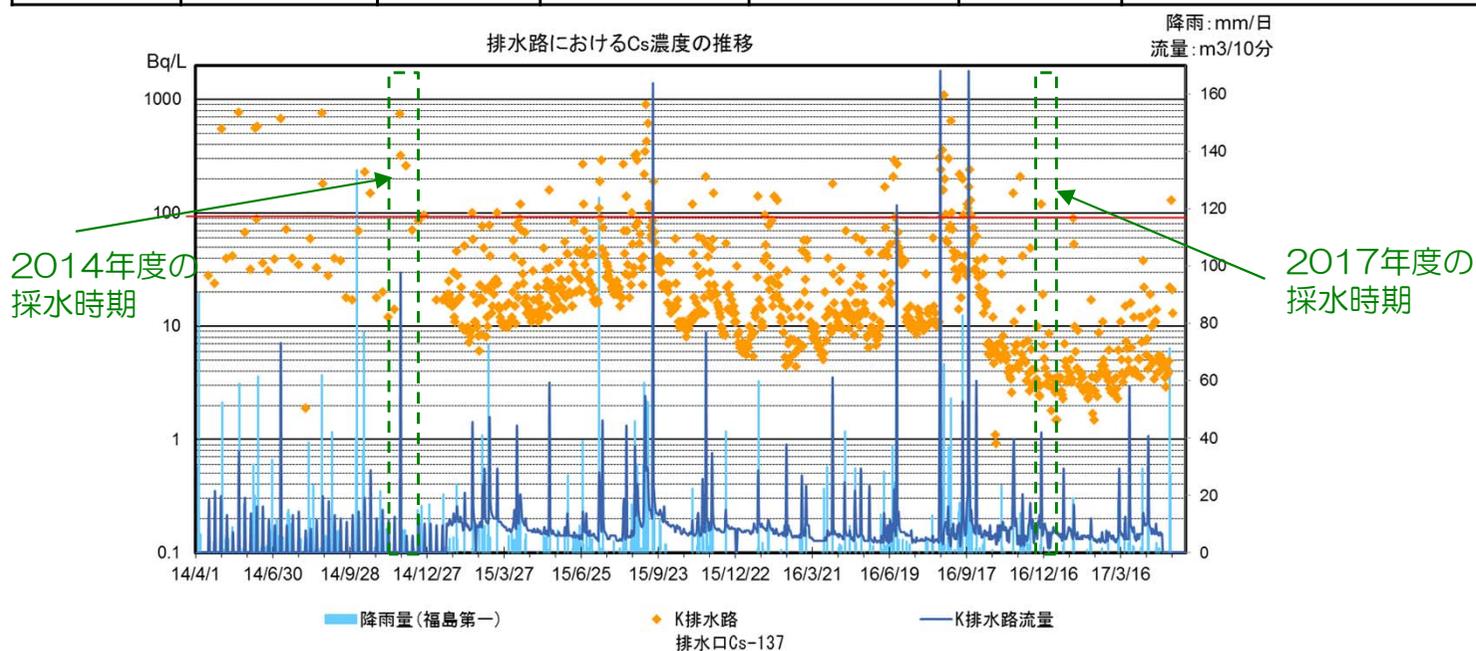
- 過去濃度の高い枝管について、追加の再採水及び分析を実施中。
- 浄化材設置、仮設コンベア室撤去等の影響もあり、2017年度データは、前回に比べ濃度の低減が認められるが、引き続き再採水及び分析を継続する。

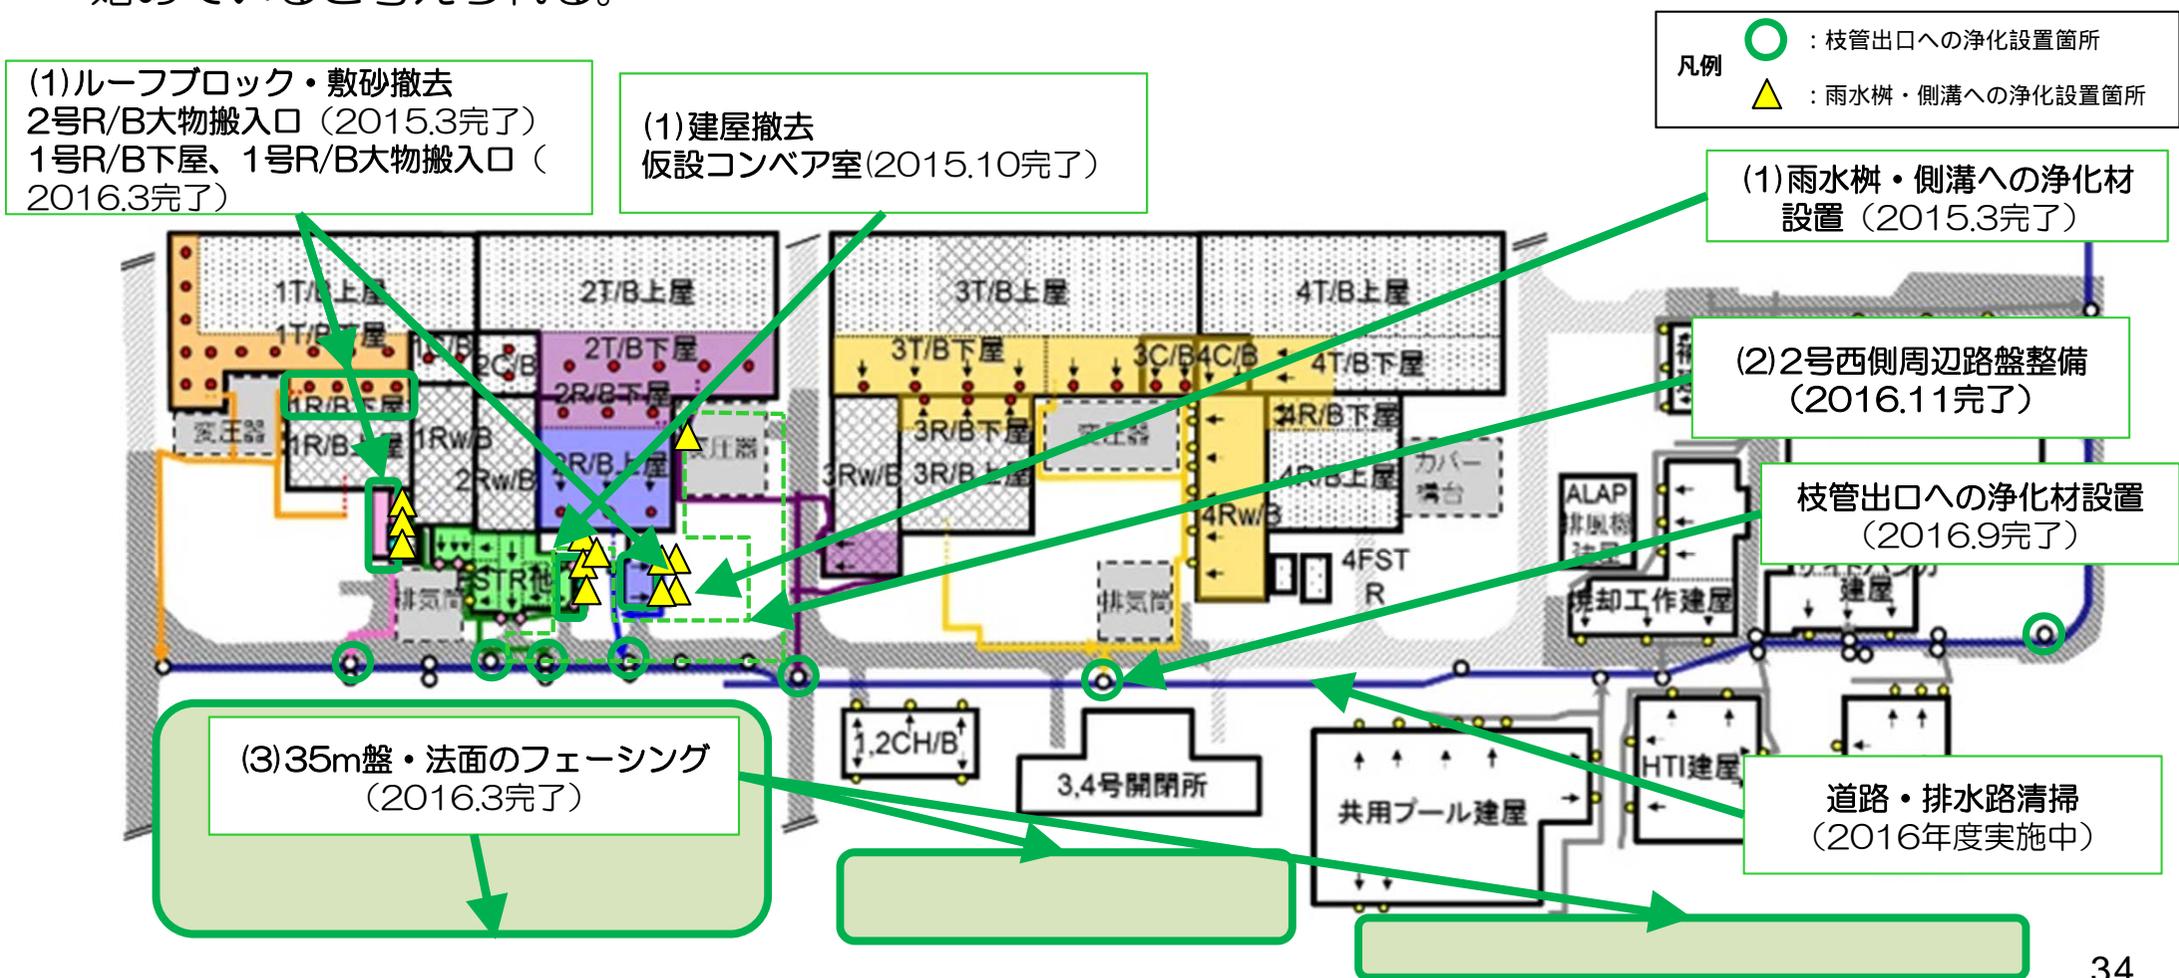
- ① 屋根面对策：敷砂等撤去、建屋撤去、枝管への浄化材設置によると考えられる枝管濃度の低減が認められた。
- ② 10m盤対策：路盤整備、枝管へのシート状ゼオライト設置、排水路清掃によると考えられる排水路底部の堆砂量の低減が認められた。
- ③ 35m盤法面对策：除染・フェーシングによると考えられる雨水等の濃度低減が認められた。
- ④ K排水路出口の2016年度第3, 4四半期の濃度は低減しており、対策実施による全体的な効果が出始めていると考えられる。

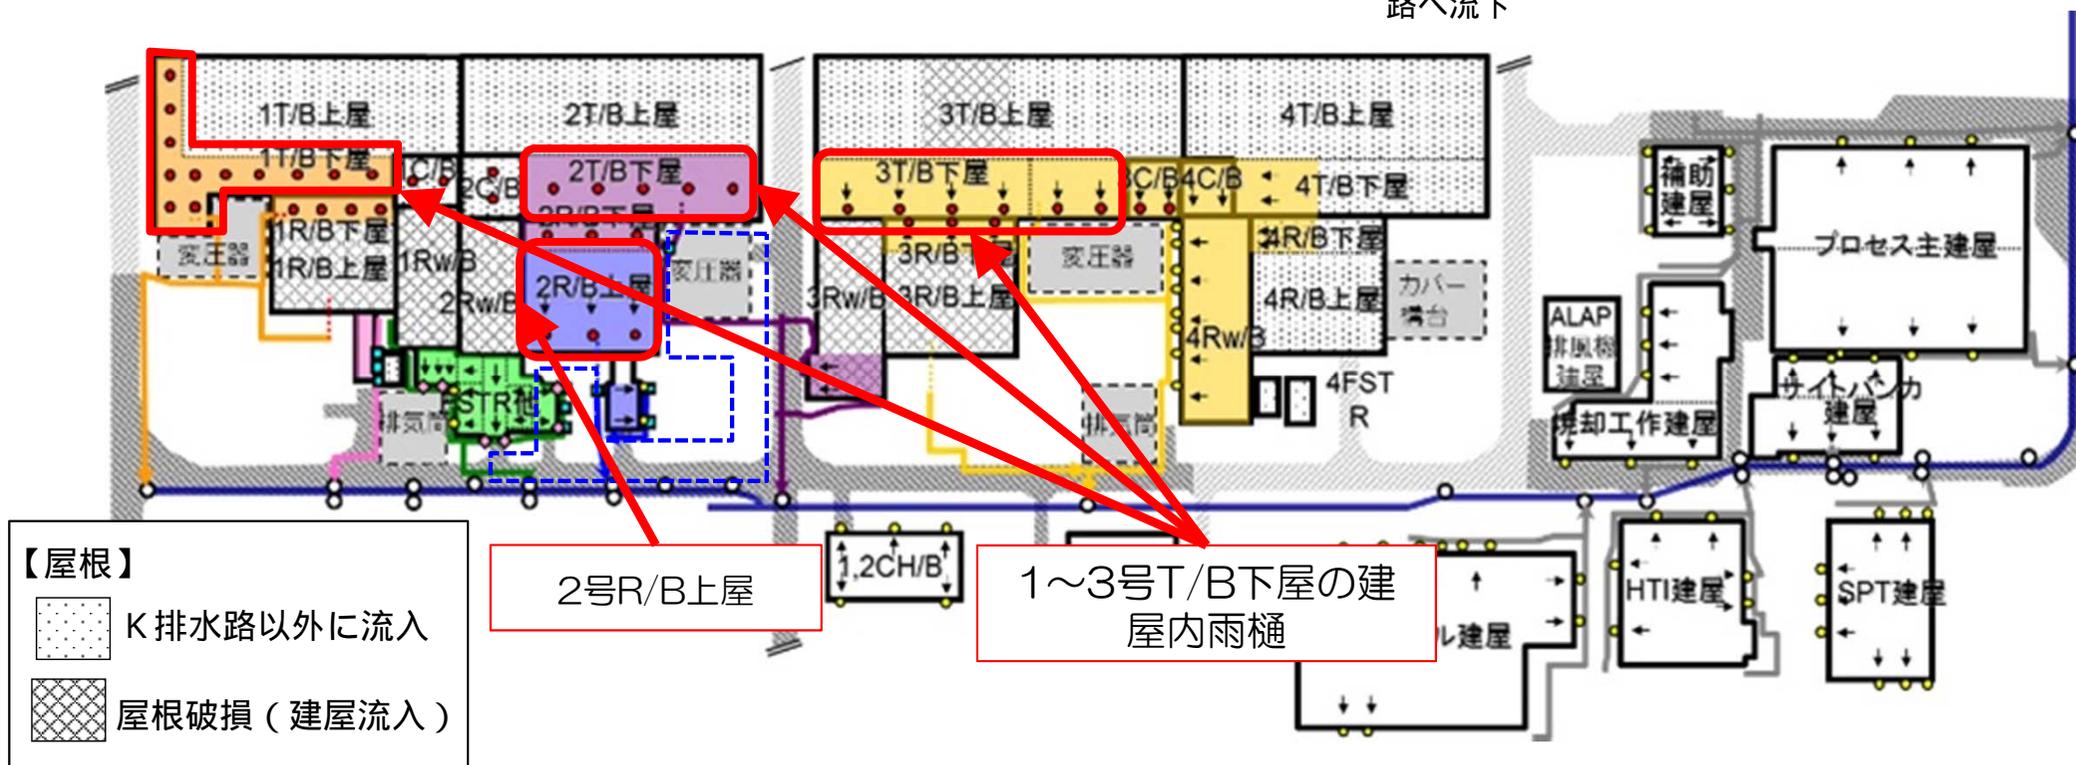
1～4号T/B上屋の雨水はK排水路ではなく、放水路へ流下

- (1) 屋根面：各々の建屋について、現状と特徴を踏まえて適切な雨水対策を検討中。実施可能な対策について、台風期前を目標に取りまとめる予定（2号機R/B上屋、1～3T/B下屋の雨樋の調査、汚染源を雨水に触れさせないような隔離策、排水中のCsを取り除く浄化等を検討）。
- (2) 10m盤：燃料取出し等建屋工事の工程に併せて、フェーシング等を実施予定。
- (3) 道路・排水路清掃、浄化材設置・交換は、2017年も継続して実施。

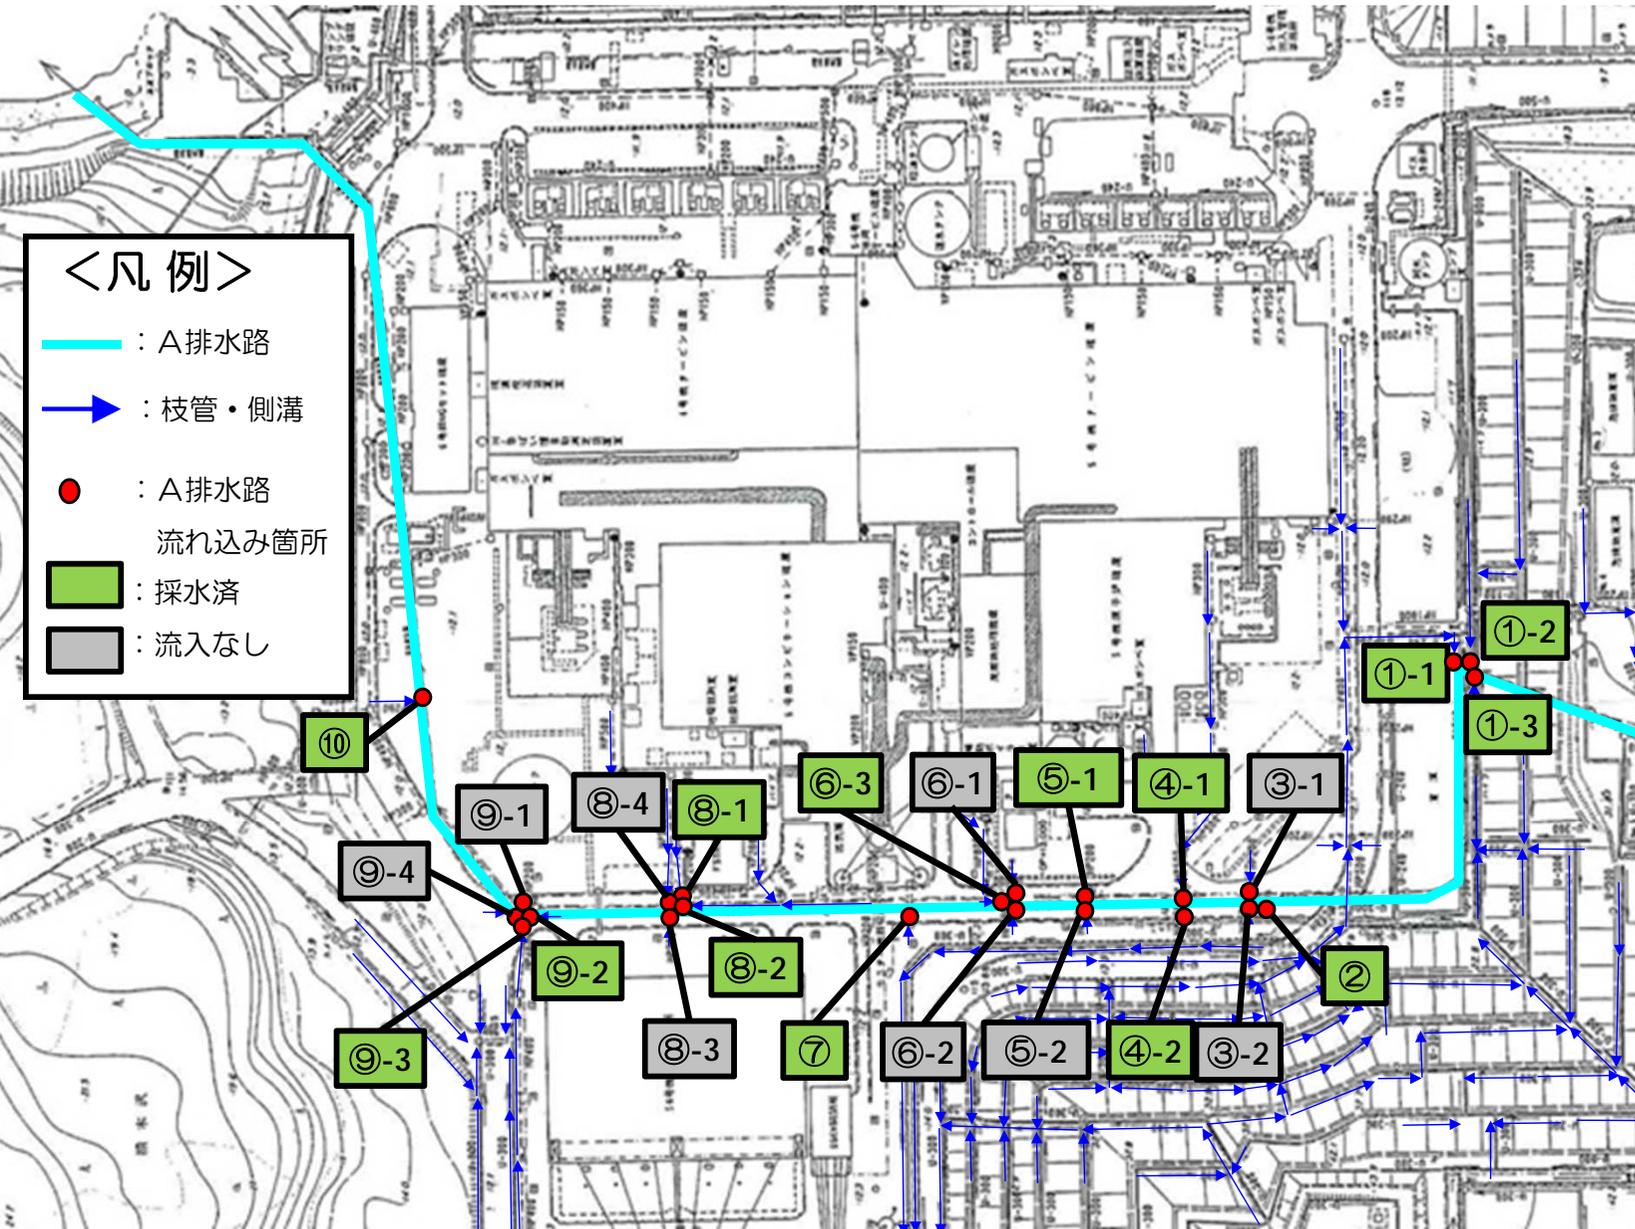
- A排水路の枝管の採水分析を実施、Cs濃度は低い

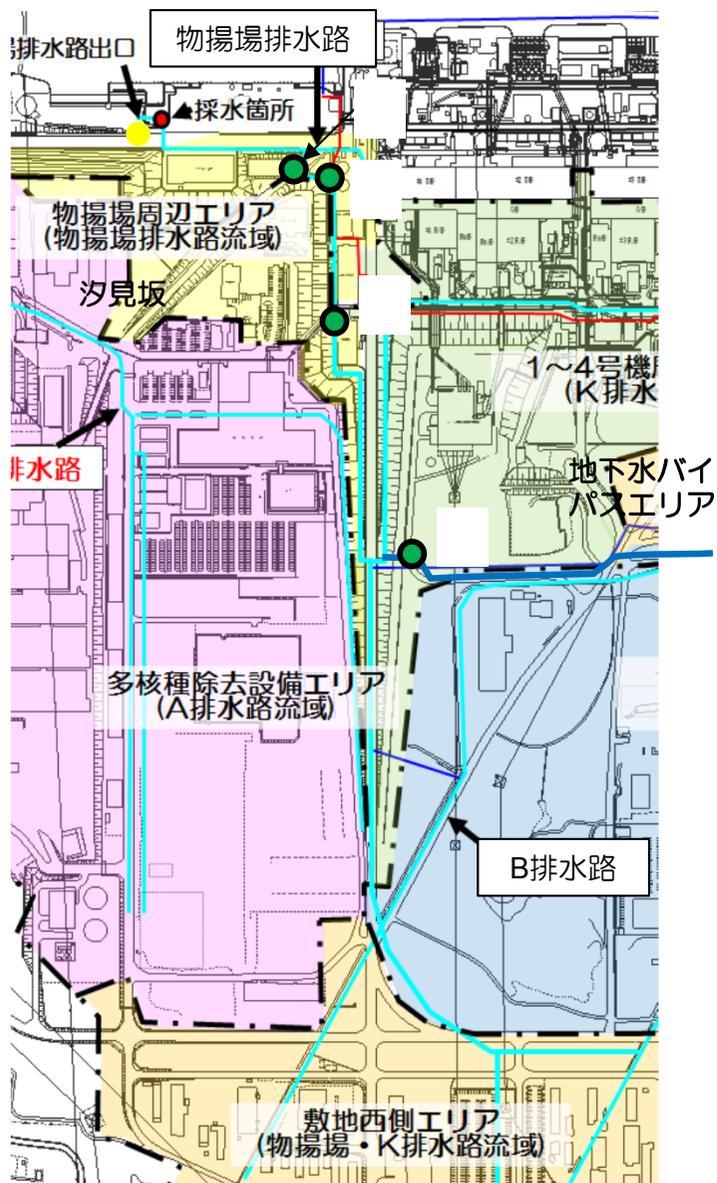
- 物揚場排水路に付け替えた水路の水質確認を行った。
- 敷地西側エリアからの排水には、セシウムは検出されなかった。
- 地下水バイパスエリアからの流入水について、降雨時に追加で確認したところ、低濃度であった。
