原子炉格納容器内部調査の計画について

2017年5月22日

東京電力ホールディングス株式会社

これまでの原子炉格納容器内部調査の経緯 と至近の調査計画

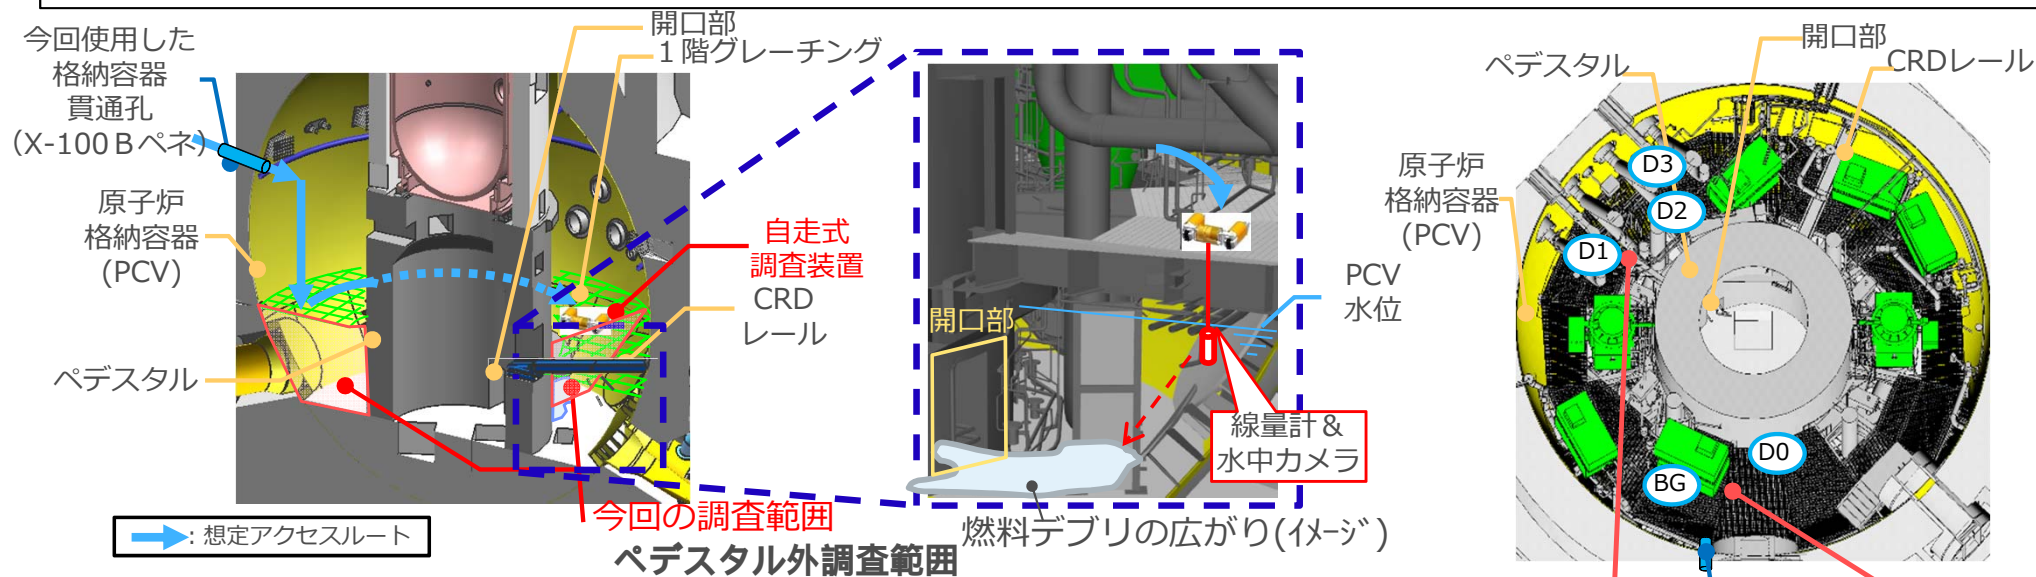
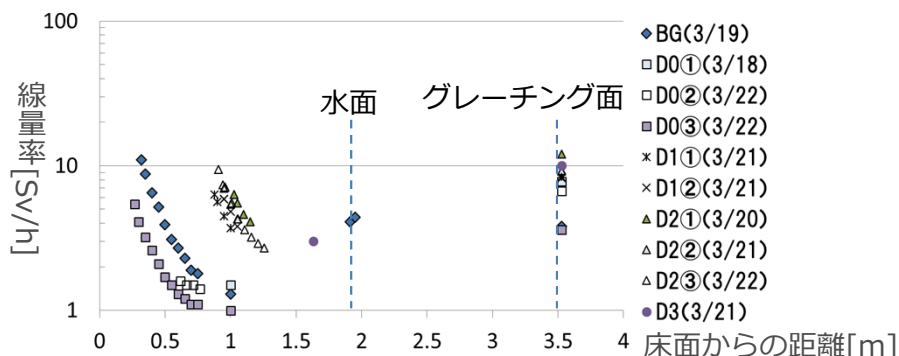
格納容器底部近傍の状況

- 2015年4月に実施した格納容器内部調査結果(1階部分の調査)を踏まえ、2017年3月に格納容器内部の調査を実施。1階部分からカメラ・線量計を吊り下ろし、ペDESTAL開口部近くのPCV底部の状況を初めて撮影。また、底部に近づくほど線量が上昇する傾向を確認。
- なお、1階部分の線量・構造物の状況は2015年4月の調査時と大きな変化はなかった。
- 今後、一連の調査で得られた画像データと線量データを元に、格納容器内部の状況を継続して検討する。

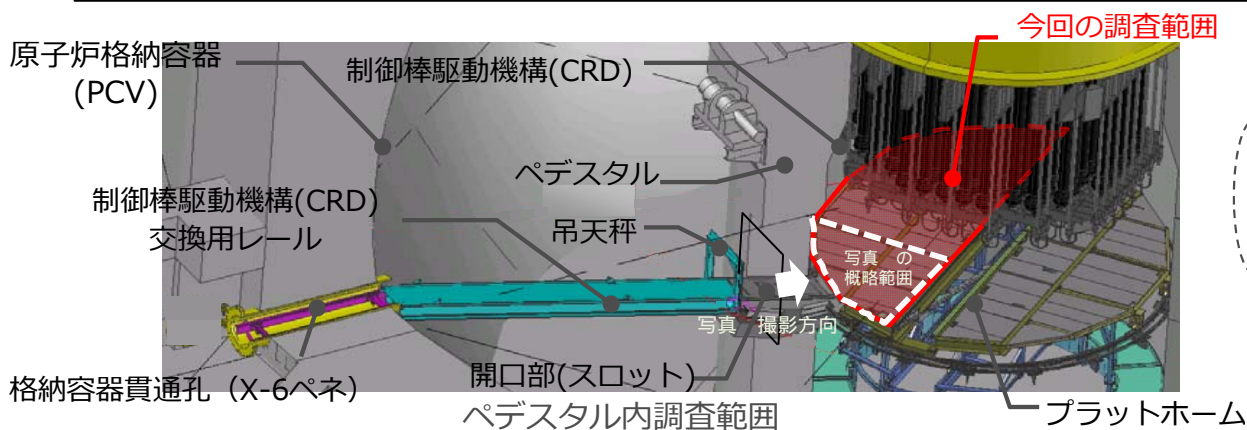
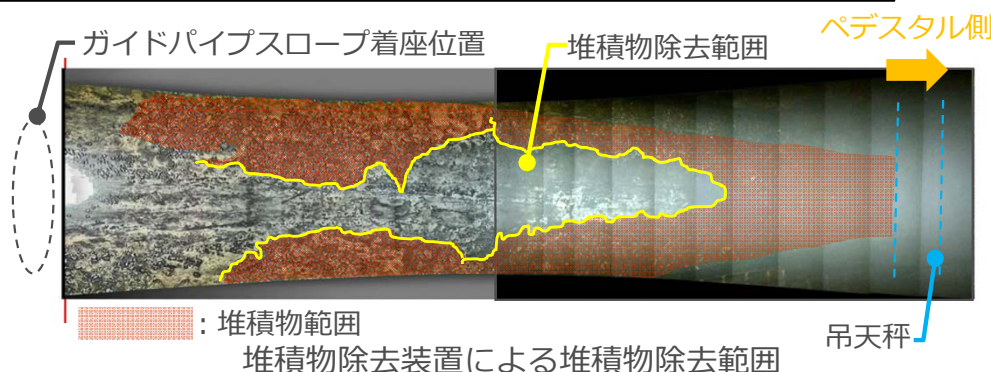
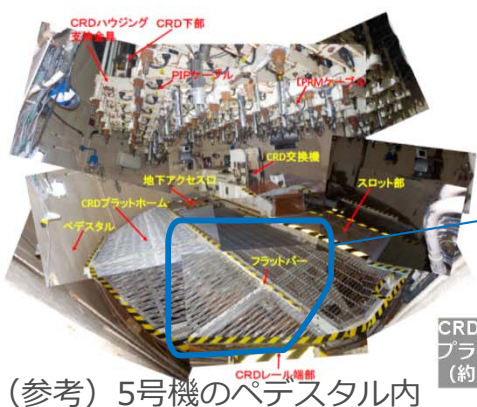
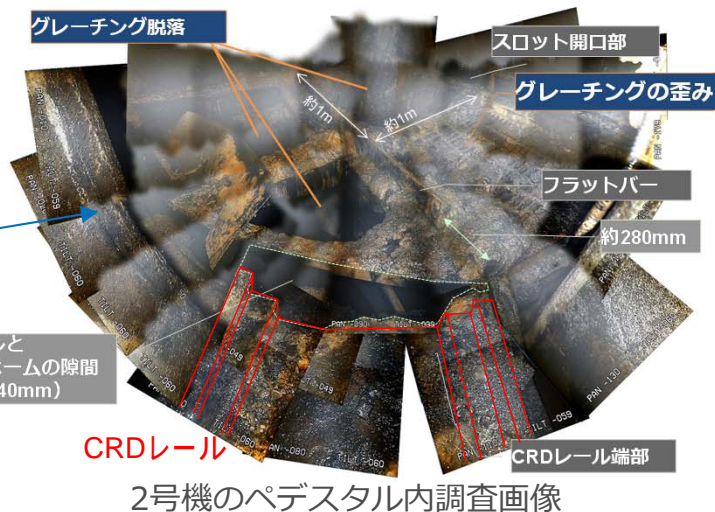
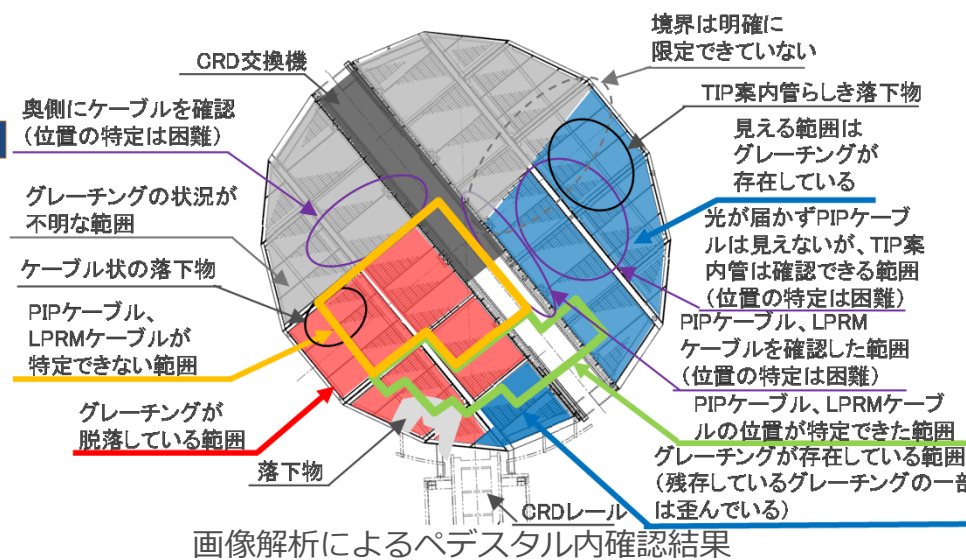
- 2017年1～2月の調査によりペデスタル内プラットフォームのグレーチングの損傷状況などの情報を取得。調査装置に付着したPCV内の堆積物の採取、分析を実施すべく準備中。

- 2017年1月～2月にかけて、格納容器内部の調査を実施。CRD交換用レール及びペDESTAL内において、堆積物やグレーチングの脱落等の状況を確認。堆積物は堆積状況を確認した上で、自走式調査装置投入のため一部を除去。
- また、線量計を搭載したロボットによる調査により、CRD交換用レール上において、約210Sv/hの線量率を確認（線量率については現在評価中）。なお、今まで調査できていなかった箇所を、事故後初めて調査出来たということであり、新たな事象が発生したということではない。
- 今後、一連の調査で得られた情報を評価し、今後の格納容器内部調査の計画に反映する。

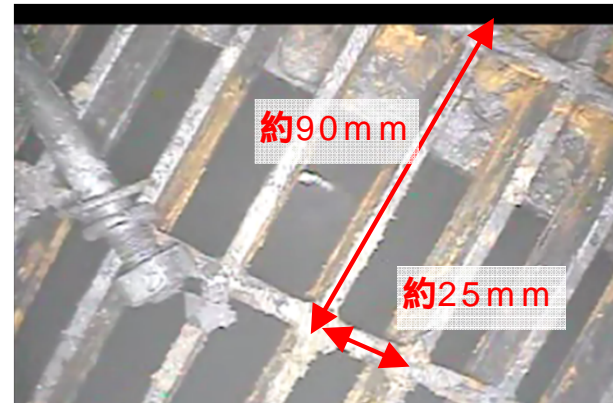
グレーチング上部

・グレーチング上部に脱落したと思われるボルトあり

- ・ PCV内全体に湯気があり、内部構造物表面が湿っている状況。
- ・ 確認できた範囲で大きな損傷等は見られなかったがグレーチング上に脱落したと思われるボルト（使用箇所不明）を確認。

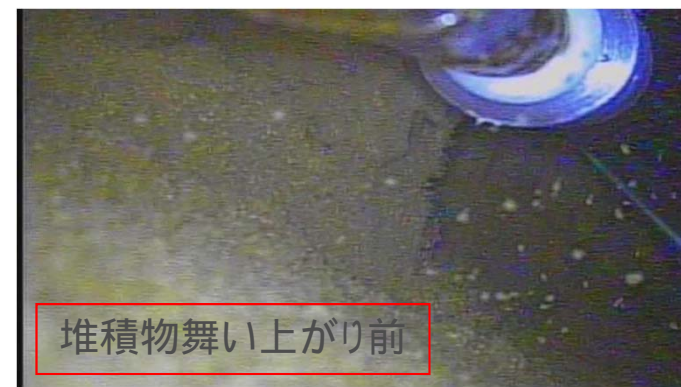
堆積物舞い上がり前

- ペDESTAL外調査実施後、常設監視計器を再設置した際に、地下階滞留水中に堆積物が多いことを確認。

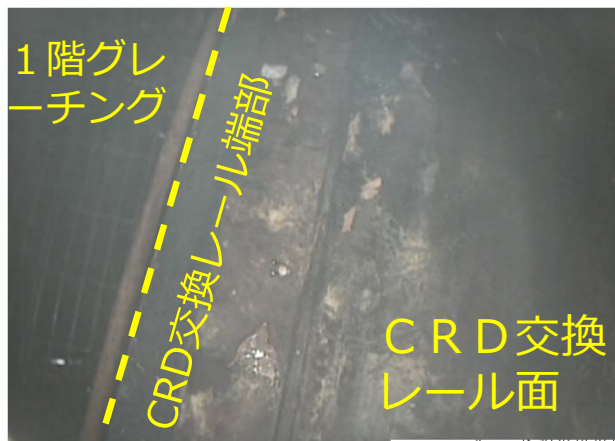
レール上堆積物

- CRDレール上の堆積物があったものの、ペDESTAL開口部近傍まで調査することができた。
- PCV内の線量率を測ったところ、ペDESTALに近づいても急激な線量上昇が無かったことから、燃料デブリはペDESTAL開口部近傍には無いものと考えられる。

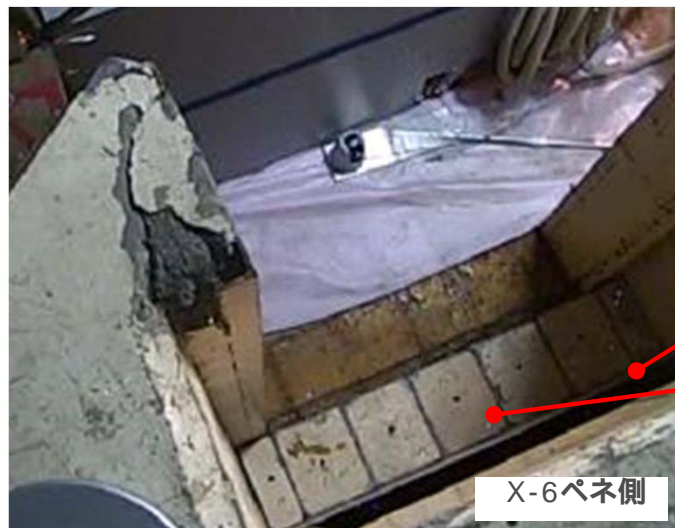
上面からの写真

- 2015年8月に実施予定であった2号機PCV内部調査(ペDESTアル内調査)に向け、X-6ペネ(格納容器内外の貫通口)前のブロック撤去を6月11日より開始。
- 6月26日、135個中128個のブロックが撤去できた時点で、ブロック後列の最下段の一行(計7個)が撤去できない事象が発生。その後、ブロック撤去装置で実施可能な手段を講じたが撤去できなかったことから、7月8日に作業を一時中断。
- 早期のブロック撤去に向け、小型重機を使用したブロック撤去作業を実施(参考2-6参照)。

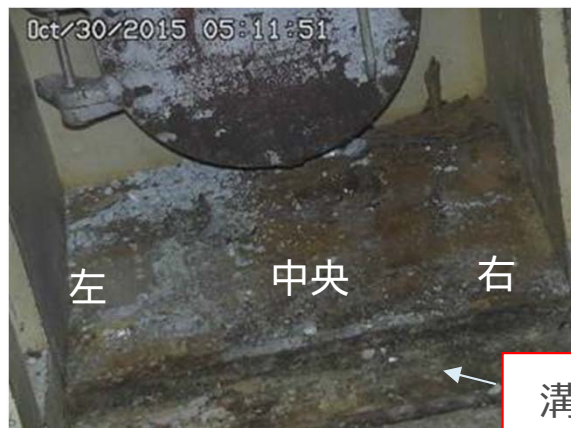
①溶出物かき取り前

- X-6ペネからの溶出物は、スコップと掃除機により除去完了。汚れてはいるものの床面露出。
- ペネ左側から中央部では線量低下はみられるが、ペネ右側や、溝部については線量低下はしていない状況。
- なお、X-6ペネフランジ下部の床面に滲みがあることを確認。また、フランジ下部付近の吸引作業時、掃除機の柄にフランジ溶出物が付着。付着物は粘性のある泥のような状態。

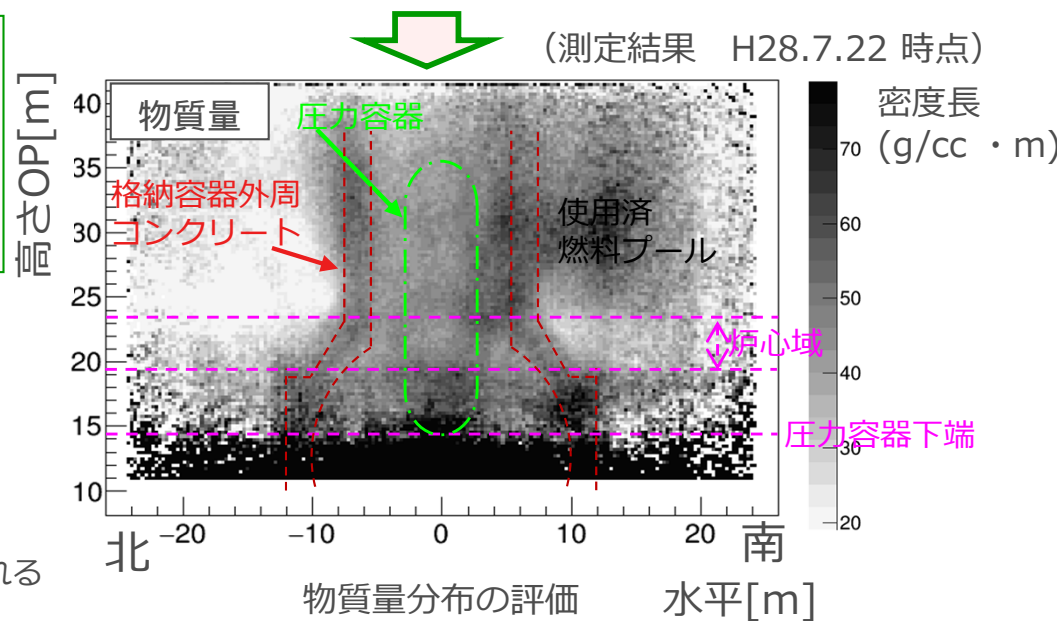
- 圧力容器底部に燃料デブリと思われる高密度物質の影※を確認。

※圧力容器底部と同等の高さ（OP14.3m付近）の格納容器外周のコンクリートの影が確認されており、有意な影であると考えられる
