## G6エリアA9タンクフランジ部からの水の滴下について(続報)

< 参考資料 >  
2017年6月5日  
東京電力HD株式会社

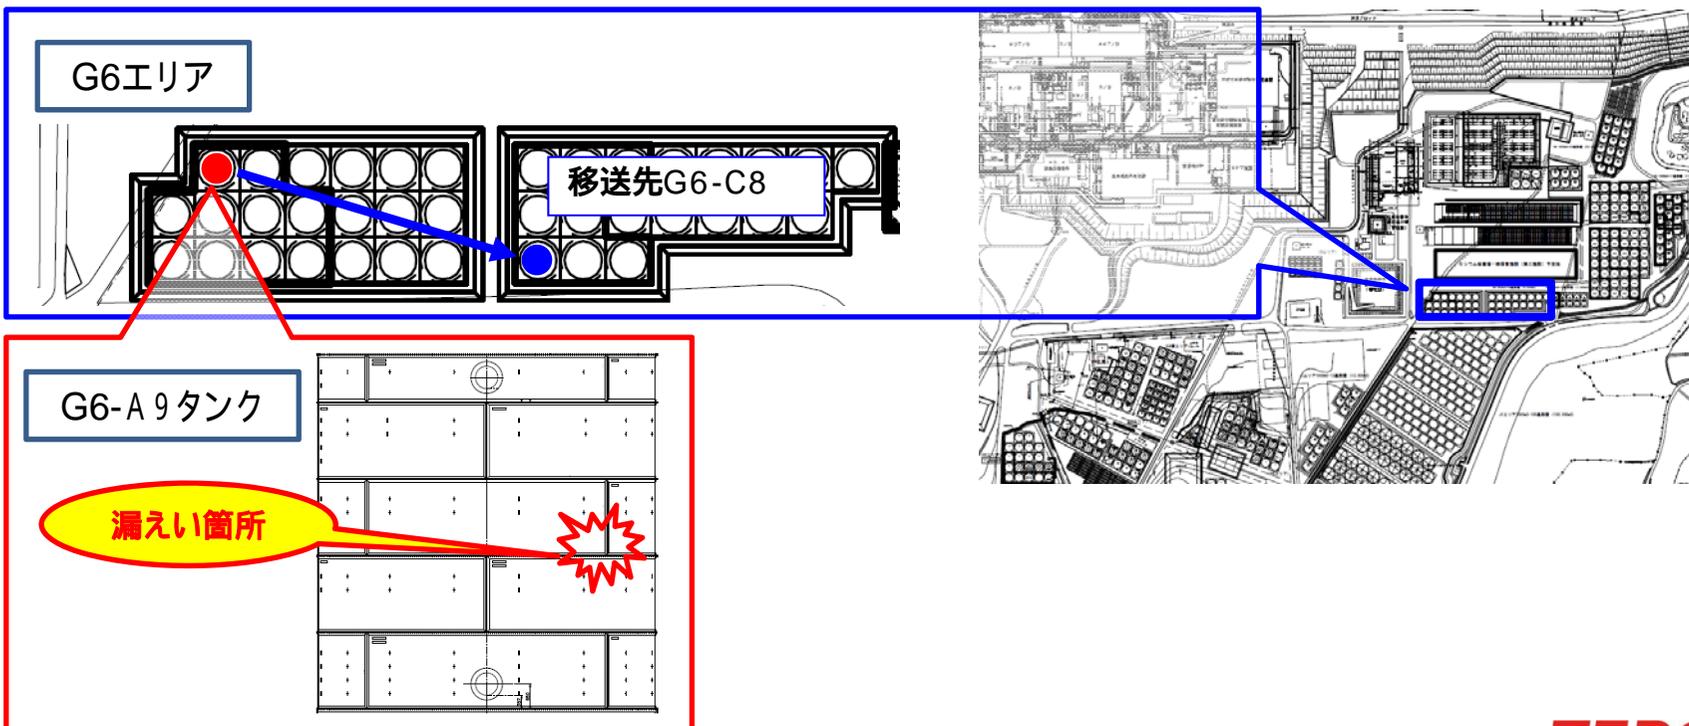
【 G6エリアA9タンク漏えい箇所】

- 平成29年6月4日，G6エリアA9タンク底板から二番目のフランジ部より5～7滴/1秒程度で水が滴下していることを，タンクパトロール中の協力企業作業員が発見。
- 滴下した水はタンク内堰の中に留まっており外部への流出はない。
- 当該タンクの水は，ストロンチウム処理水で推定漏えい量は約45L、現在G6エリアC8タンクへ移送中。

➤ 約 4 5 L（現場状況より約 9 L / 時間 \* 約 5 時間）

滴下水：セシウム134検出限界値未満    セシウム137     $8.8 \times 10^1$     全ベータ     $5.4 \times 10^6$

堰内水：セシウム134検出限界値未満    セシウム137     $7.8 \times 10$     全ベータ     $1.4 \times 10^5$

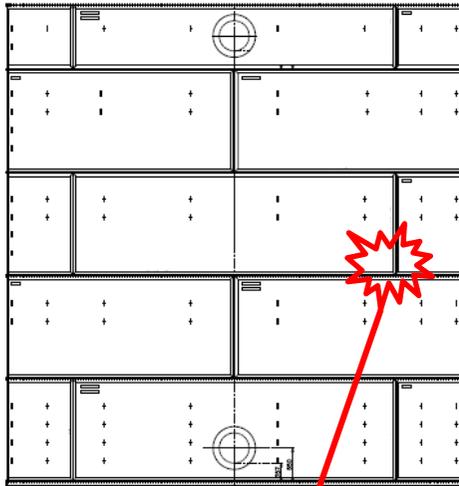
G6-A9タンク

漏えい箇所
