# 1号機原子炉建屋オペレーティングフロア調査結果（中間）について

2017年6月28日

東京電力ホールディングス株式会社

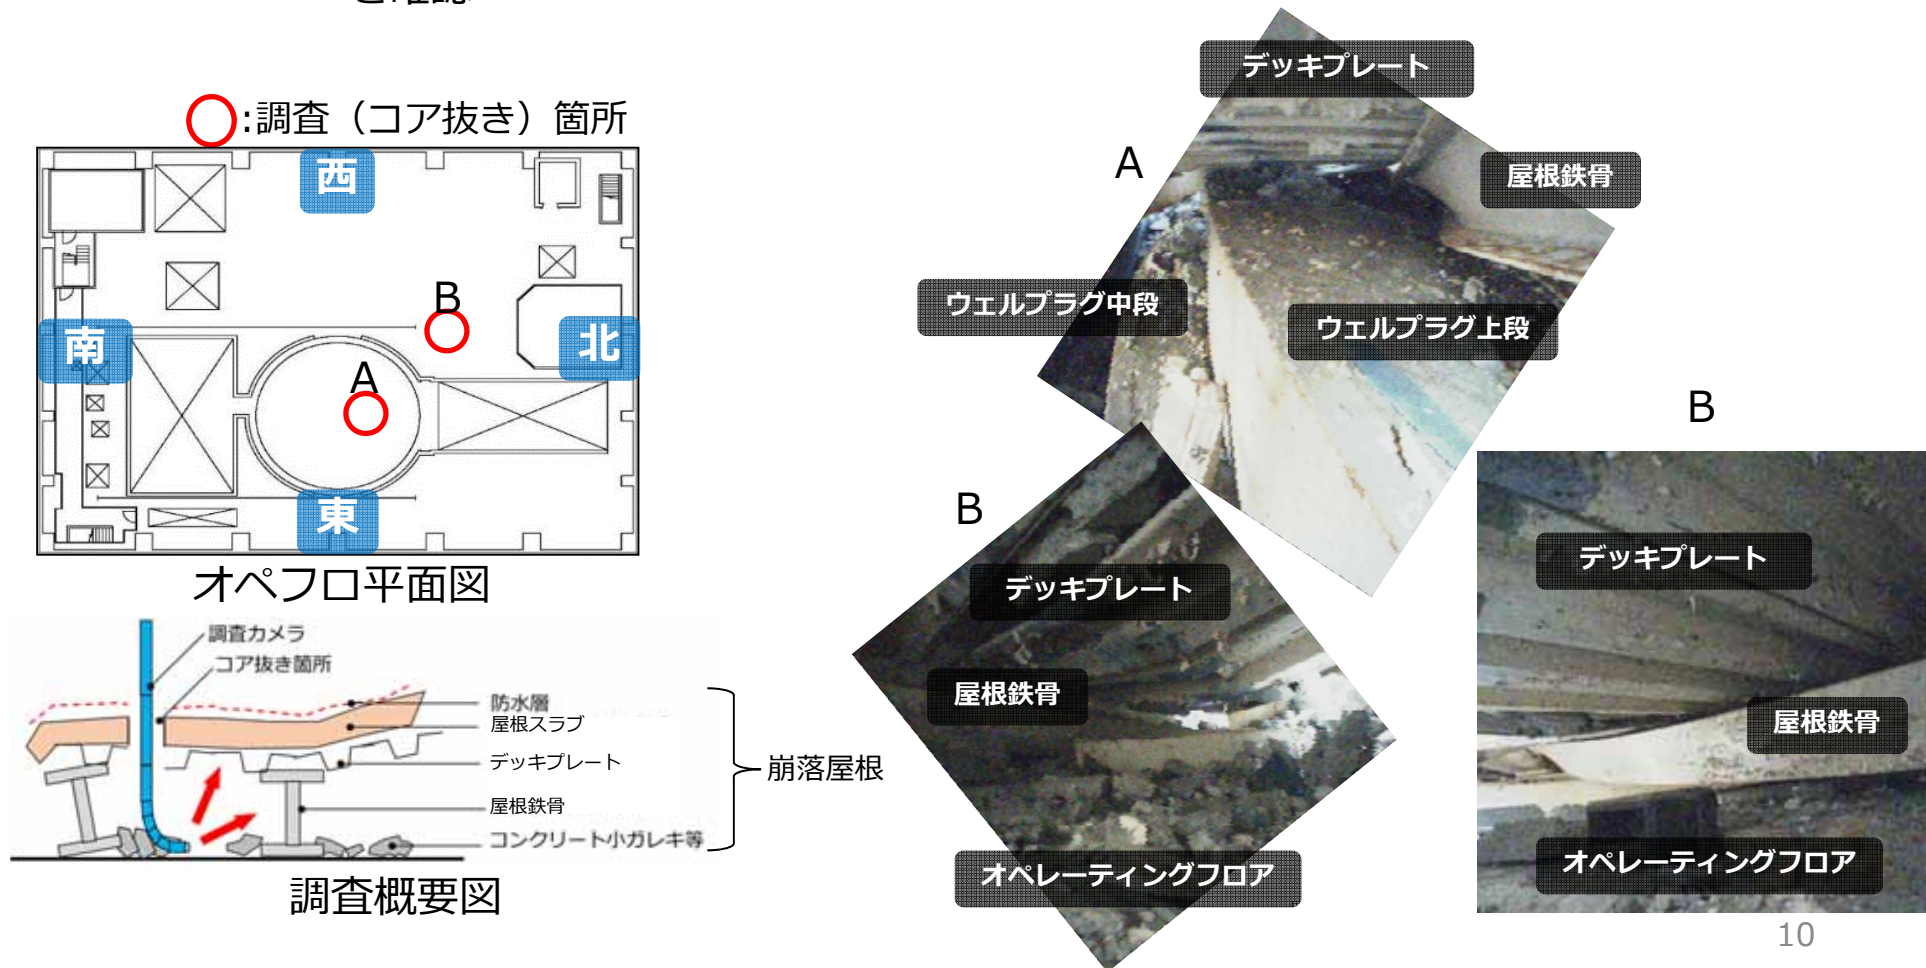
### 3-1.北ガレキカメラ調査【屋根スラブ下】

- 目的：調査カメラ（能動スコープ）を使用し、オペフロ北側スラブ下面の屋根鉄骨の撤去工法・施工手順を検討するため、屋根鉄骨の重なり状況を確認
- 調査期間：2016年11月～2017年2月
- 調査結果：調査箇所屋根鉄骨がほぼ原型をとどめていること、及び切断にて順次撤去ができることを確認。また屋根スラブが崩れ、小ガレキとなっている箇所があることを確認

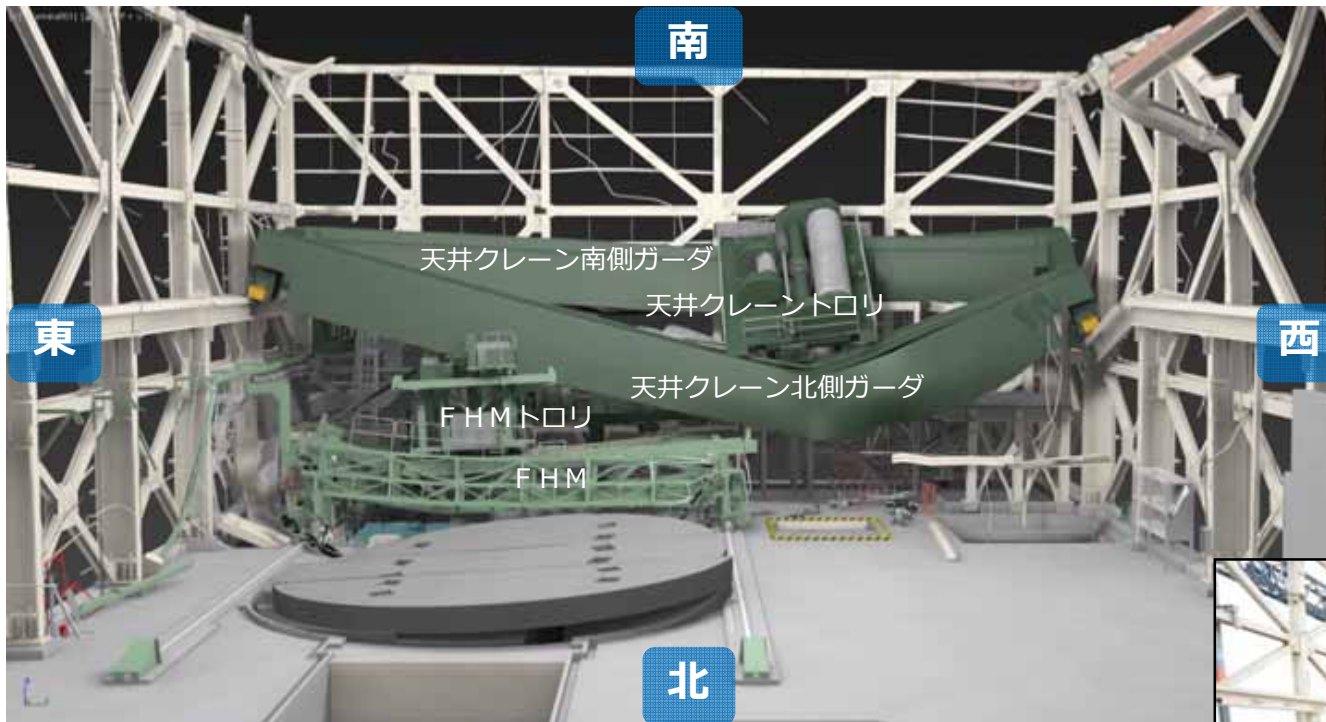
天井クレーン・FHMのイメージ図

- 3Dスキャン結果と撮影写真を基に、崩落屋根を除いた場合の天井クレーン・燃料取扱機(以下、FHM)状況のイメージ図を作成

- 天井クレーンは、北側ガーダ西側部分で変形しており、上部のトロリが南側ガーダとの高低差により傾いている。また、北側ガーダの変形により車輪がレールから脱輪していることを確認した。
- FHMは、天井クレーン北側ガーダと接触し、中央部が僅かに沈み込んでいる等、一部に変形を確認した。
- 天井クレーンは崩落屋根が覆い被さった状態であるため、ガレキ撤去の進捗にあわせ天井クレーンと屋根鉄骨の接触面等の調査を進める。

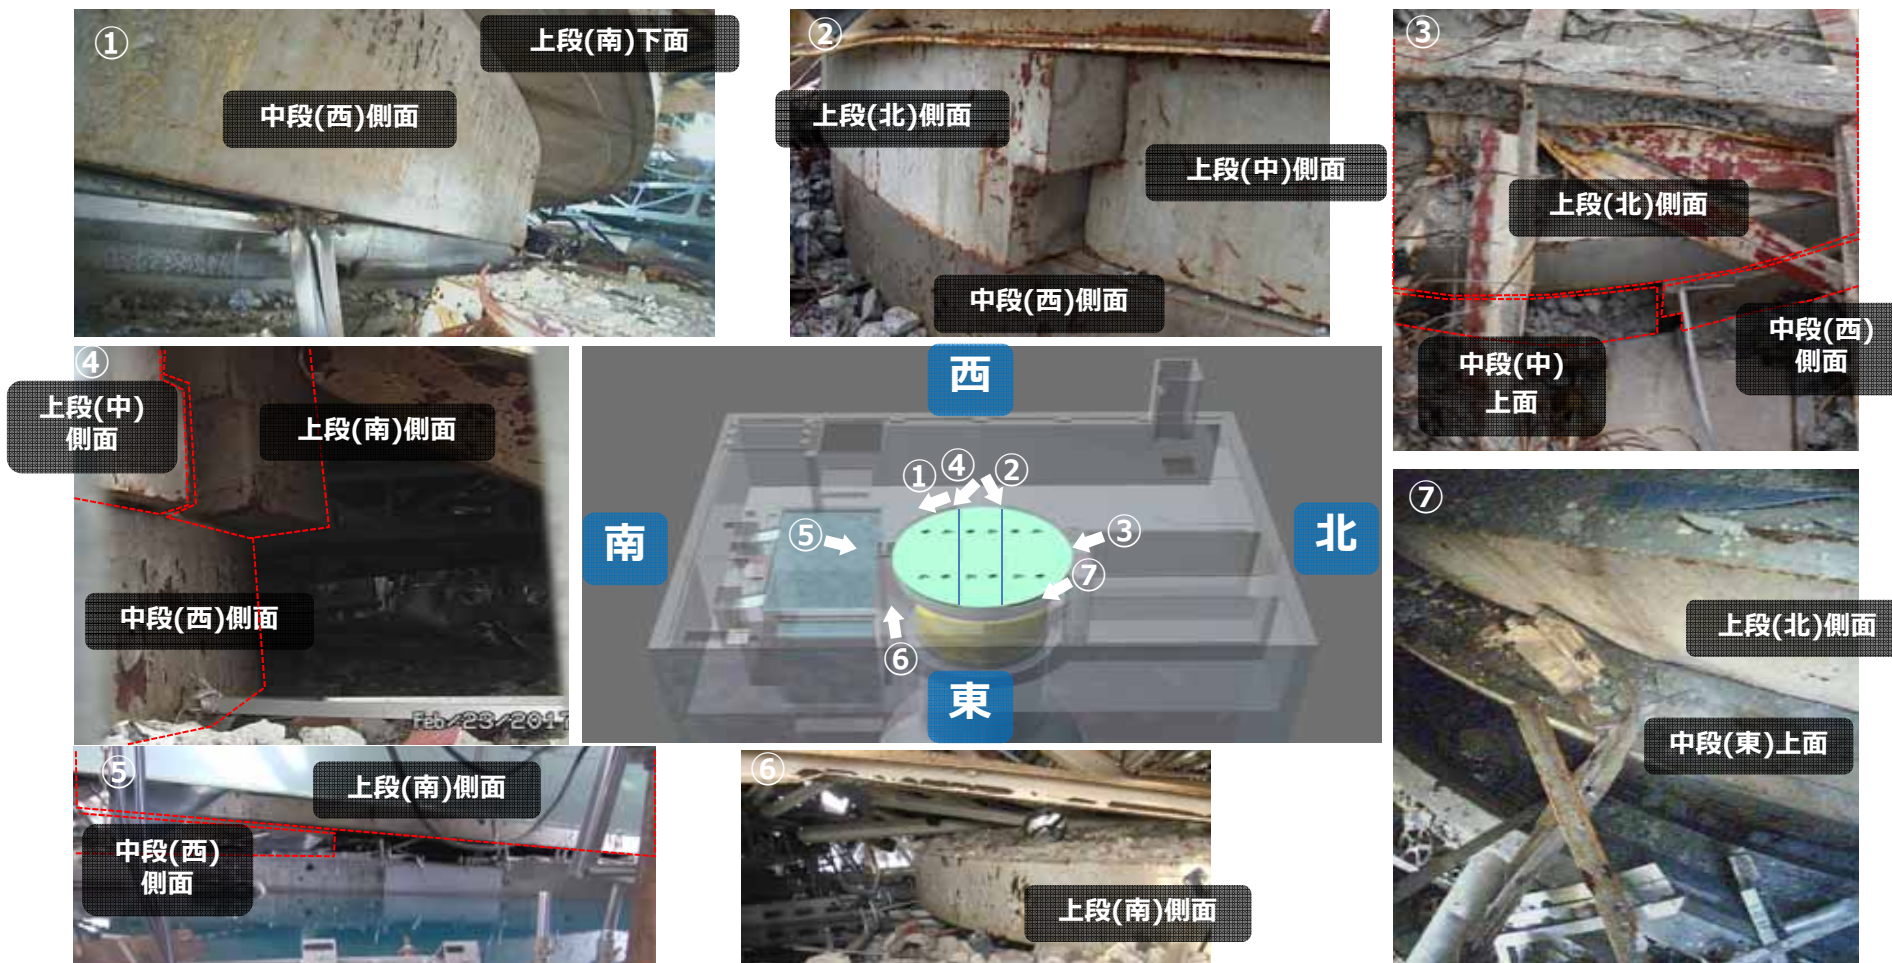
### 3-3.原子炉ウェルプラグカメラ調査（オペフロ上）

- 目的：調査カメラ（能動スコープ）にて、オペフロ上のウェルプラグの状況を確認する
- 調査期間：2016年11月～2017年2月
- 調査結果：これまでの調査でずれが確認された、上段（南／北）と中段（中／西）に加え、上段（中）及び中段（東）のウェルプラグのずれを確認した

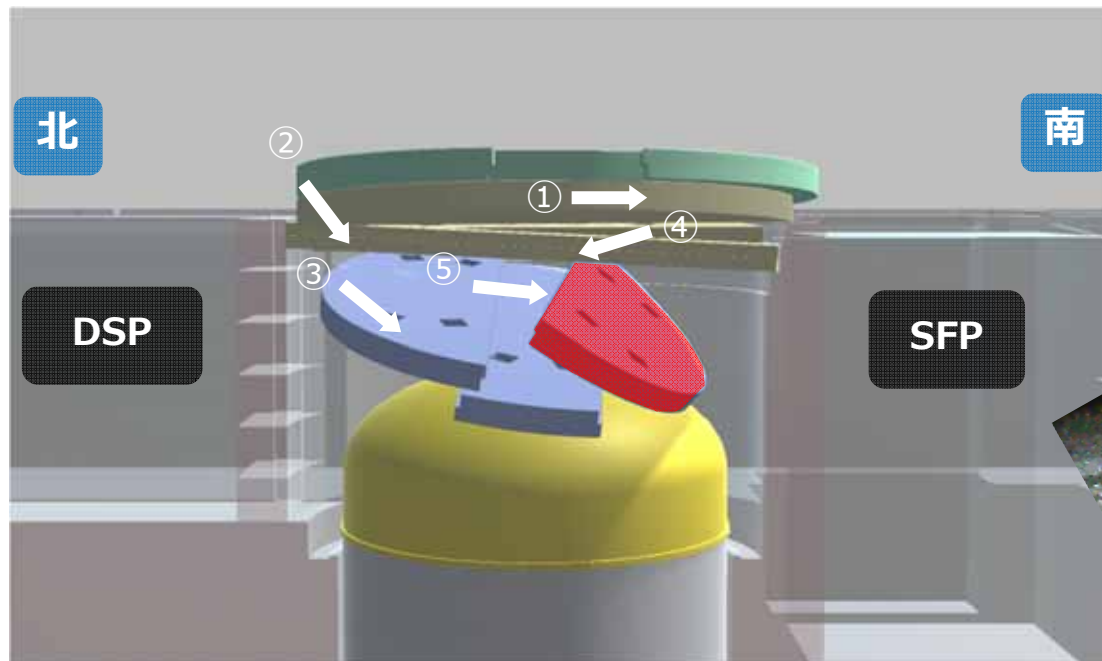
ウェルプラグイメージ図（西側）

- 目的：調査カメラ（能動スコープ）をウェルプラグがずれて隙間が開いている箇所から内部へ挿入し、ウェルプラグの状態を確認する
- 調査期間：2016年12月～2017年2月
- 調査結果：ウェルプラグ上段／中段に加え、下段も正規の位置からずれていることを確認した

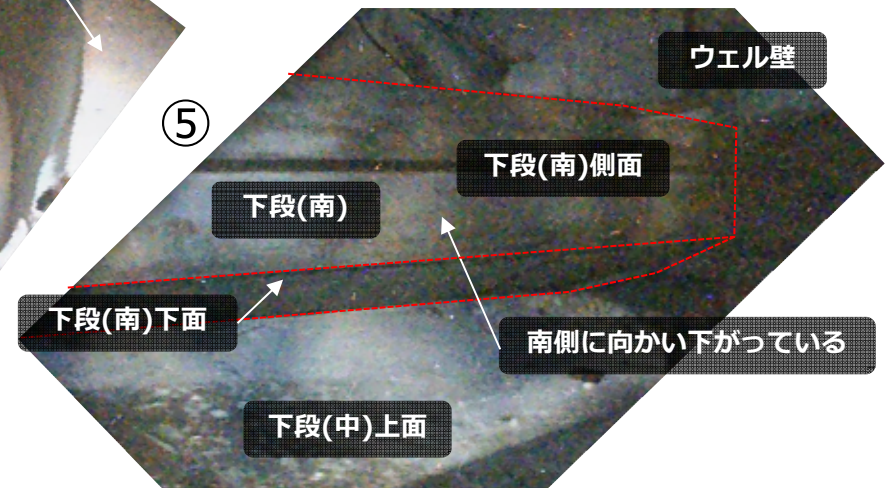
下段北側より撮影(北⇒南)

- 上段及び中段のプラグのずれに加え、下段のプラグについてもずれを確認した。※

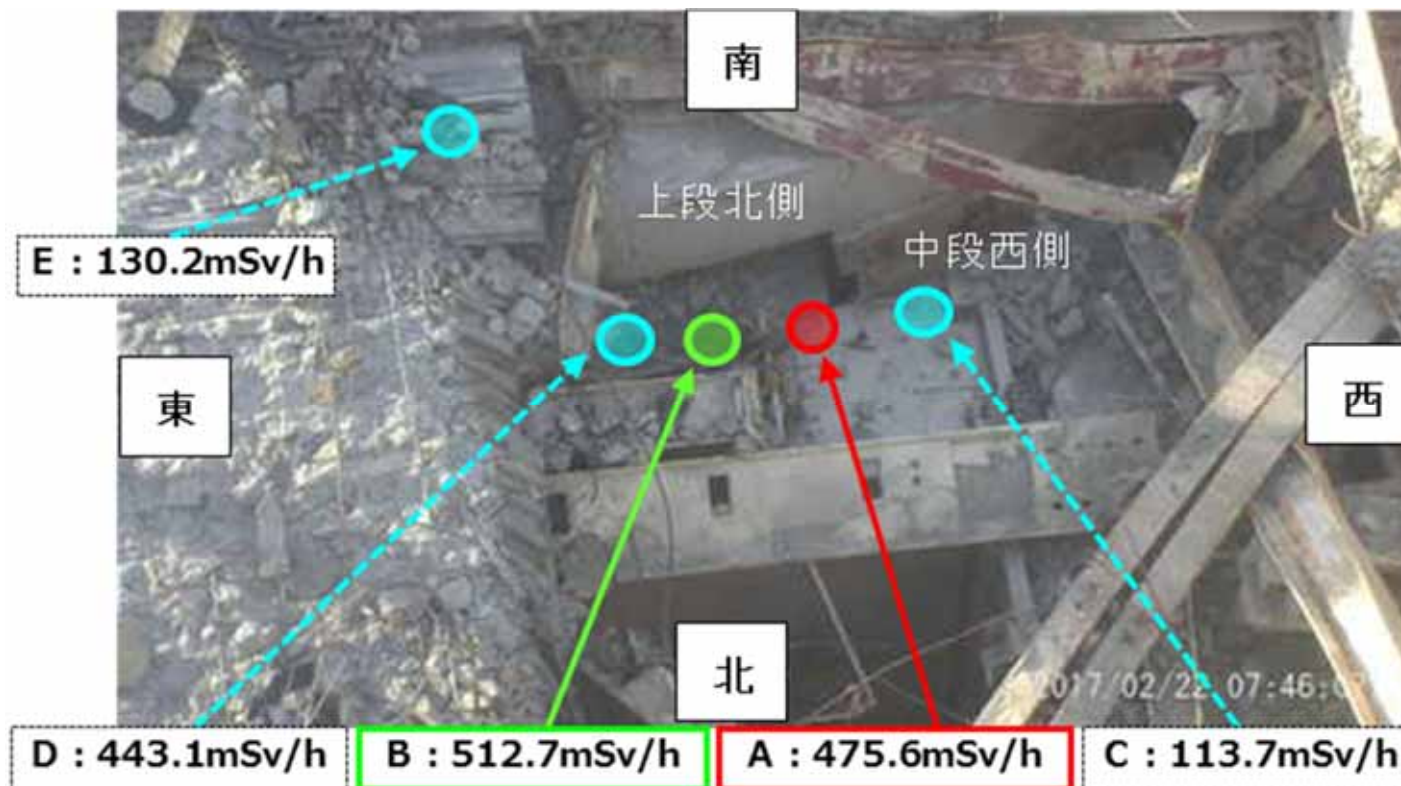
ウェルプラグ上段と中段の隙間部のオペフロ床面に着座させた時の線量率は、床面にガレキがない**A点で475.6mSv/h**、最大値を示した**B点で512.7mSv/h**、B点より東側に移動したD点では443mSv/hであった。

また、隙間部から外れたC点は113.7mSv/h、E点130.2mSv/hであったため、隙間部に近いほど線量率が高い傾向であることを確認した。

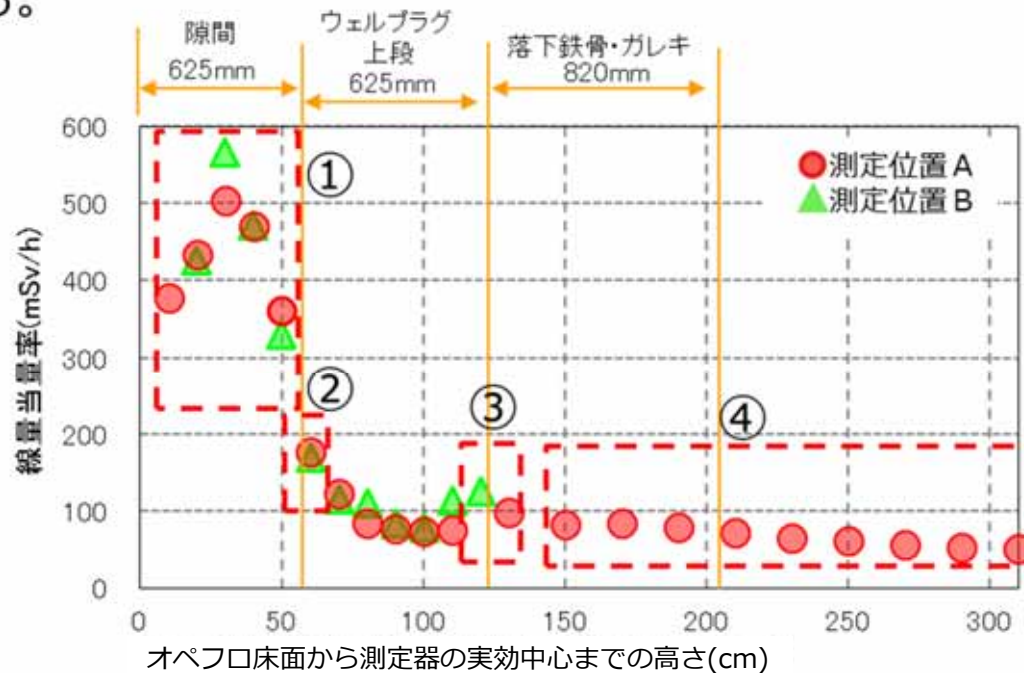
A点及びB点のオペフロ床面から高さ方向の線量率（下図参照）は、高さ30cmまで急激に増加し、隙間の中央に概ね位置する高さ30cmで最大値（**A点503.7mSv/h**、**B点565.8mSv/h**）となった。高さ40cm～70cmまで急激に減少し、それ以降はなだらかに減少した。

隙間部からの線量寄与がほとんどなくなった80cm高さ以降の線量率から、**隙間部からの線量寄与が約400～460mSv/h、オペフロ床面からの線量寄与が約100mSv/h**と推定される。

- ①隙間部からの線源の影響が大きく30cm高さで最大。
- ②プローブが上段のプラグに位置し、隙間部からの影響が小さくなっていく。
- ③プローブが上段表面に近づき、表面にあるガレキの影響を受けて上昇。
- ④オペフロ床面、上段表面の線源から離れることによる減少。

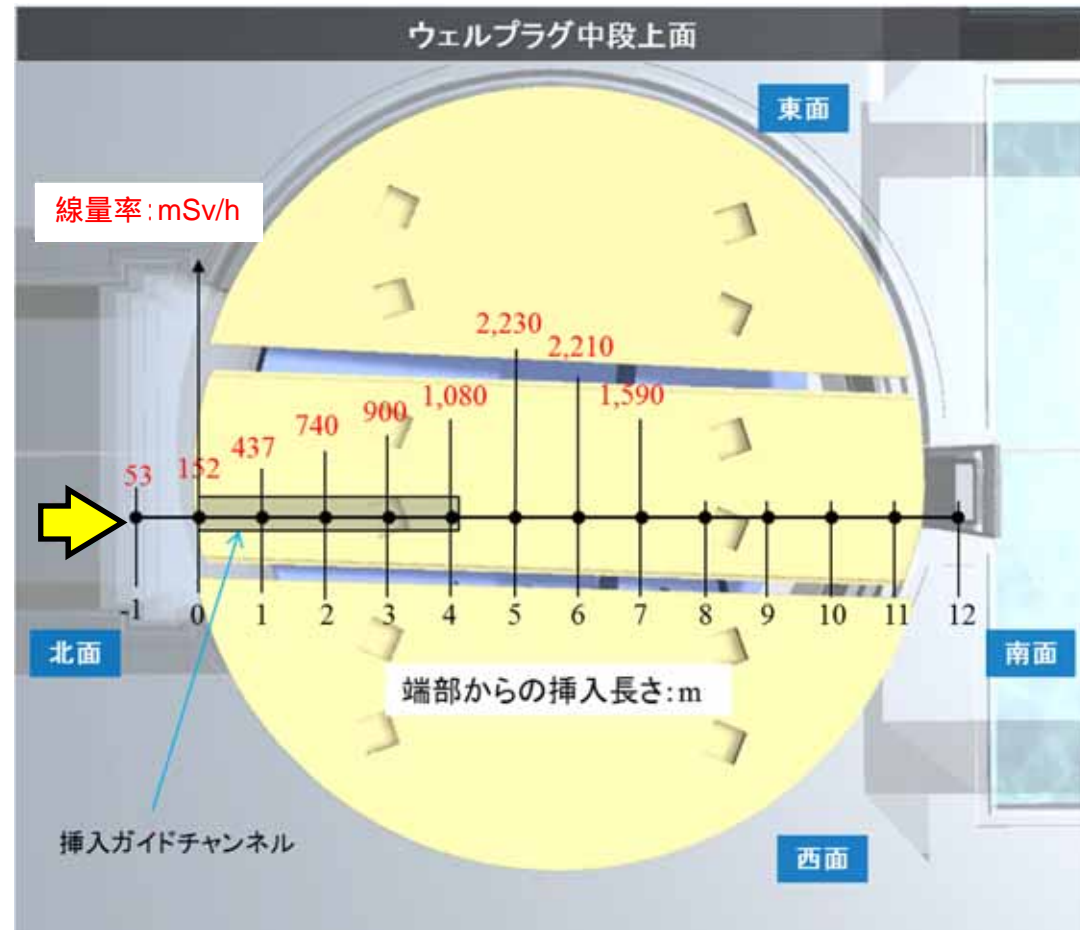
- ウェルプラグ北側開口部より内部へカメラを挿入し、内部状況の調査を実施
- 線量測定結果は、ウェルプラグの中央部に近づくほど線量率が高くなる傾向

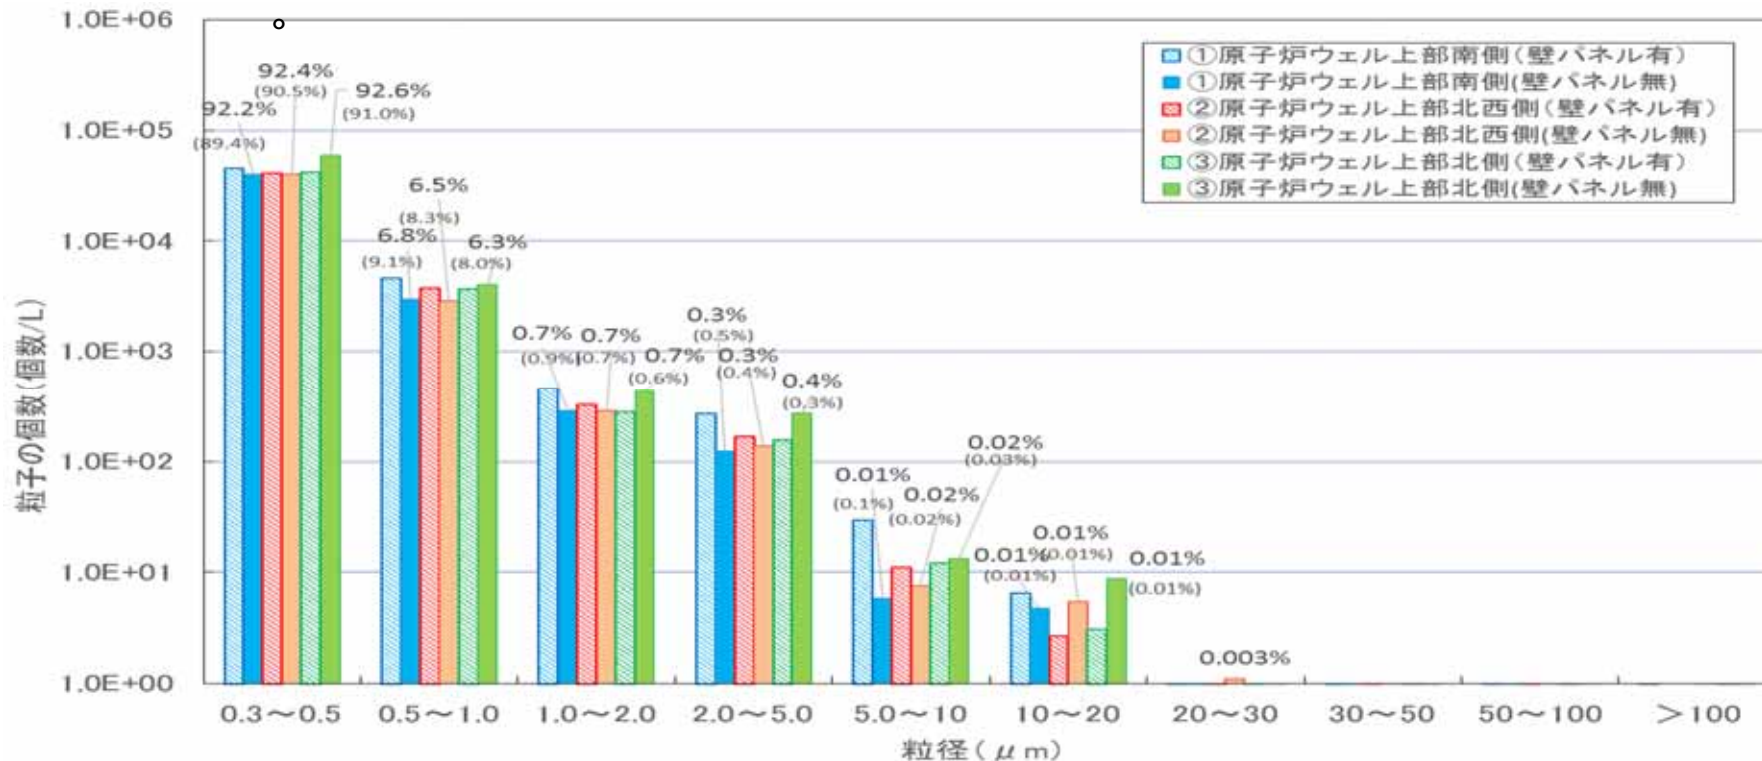
- 調査日 : 壁パネル無し : 2017年3月7日 (壁パネル有 : 2015年12月8日)
  - 作業有無 : オペフロ上で作業を実施していない環境下で調査を実施
  - 調査日至近の飛散防止剤散布実績 : 2/17,3/4に定期散布を実施
  - 測定結果 : 「壁パネル無し」の測定結果は、以下の粒径分布を観測
    - 0.3~0.5 $\mu\text{m}$ の粒子が約92% (壁パネル有 : 約90%)
    - 0.5~1.0 $\mu\text{m}$ の粒子が約7% (壁パネル有 : 約8%)
    - 1.0 $\mu\text{m}$ 以上の粒子が約1% (壁パネル有 : 約2%)
- ⇒ 「壁パネルの有・無」でオペフロの粒径分布の状況に有意な変化がないことを確認した
