福島第一原子力発電所 港湾口ブロックフェンスの補修完了について

< 参 考 資 料 >
2017年7月13日
東京電力ホールディングス株式会社

港湾内の魚類出入り抑制対策の一つである港湾口のブロックフェンスの一部が転倒・移動していることを2017年3月1日に確認し、その後、補修工事を実施しておりましたが、2017年7月13日に補修が完了しました。

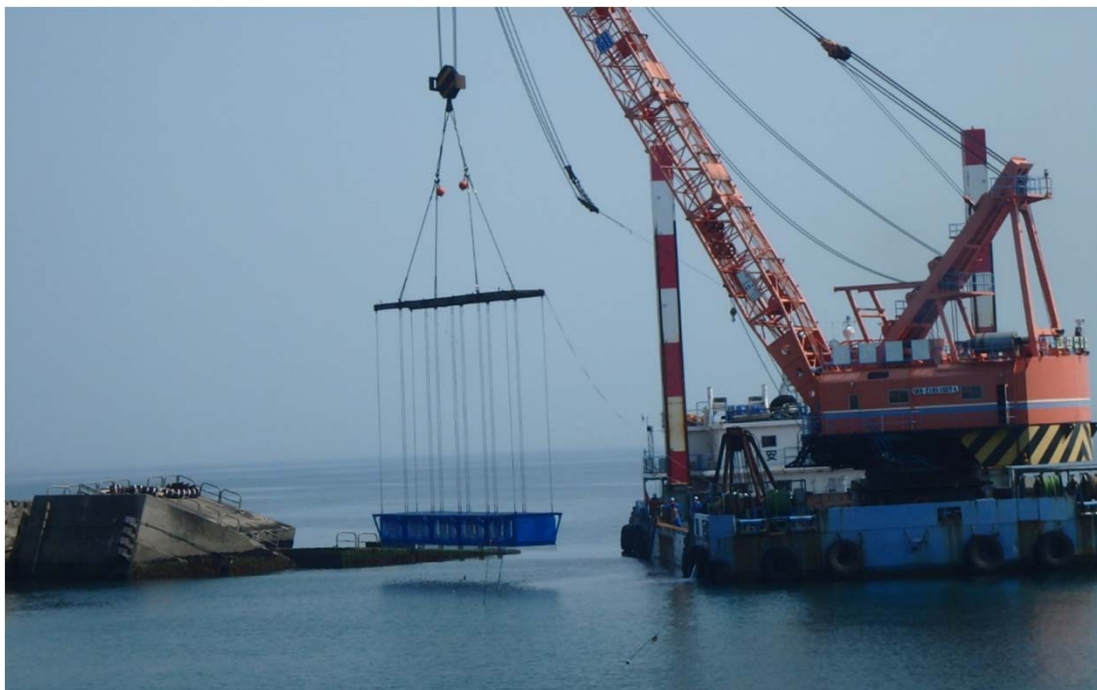
設置作業状況(遠景)

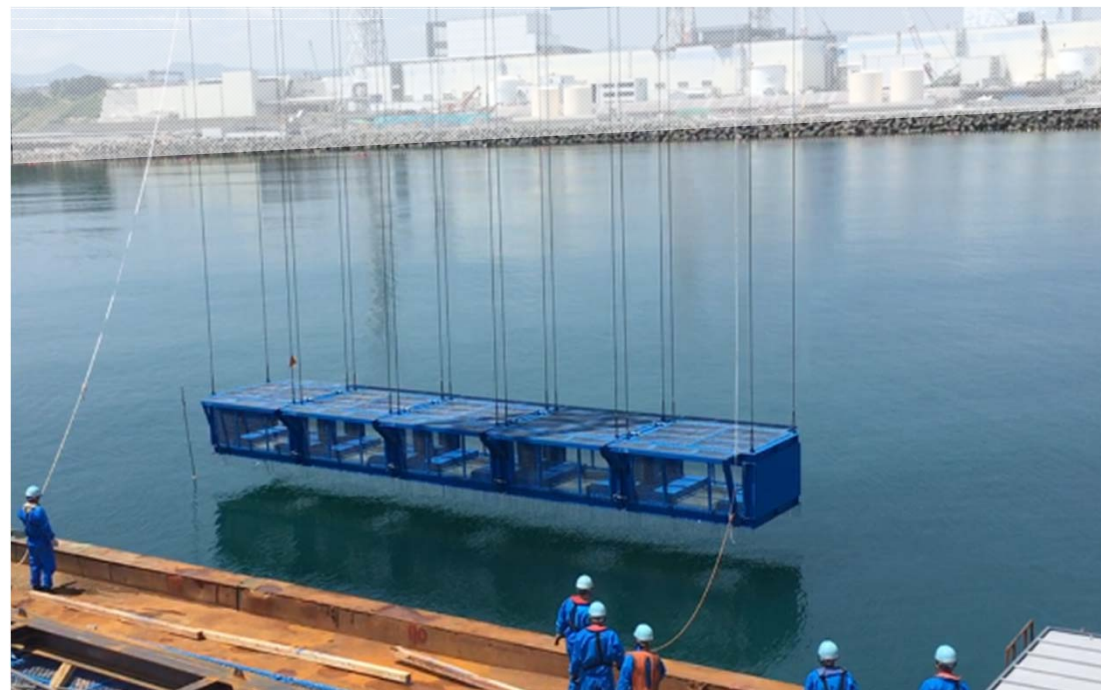
設置作業状況(近景)

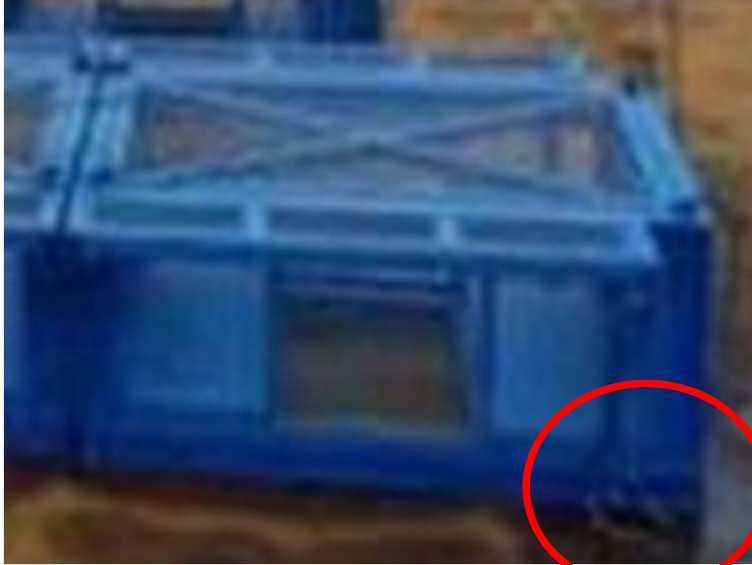
正常に着床したブロックフェンスのイメージ

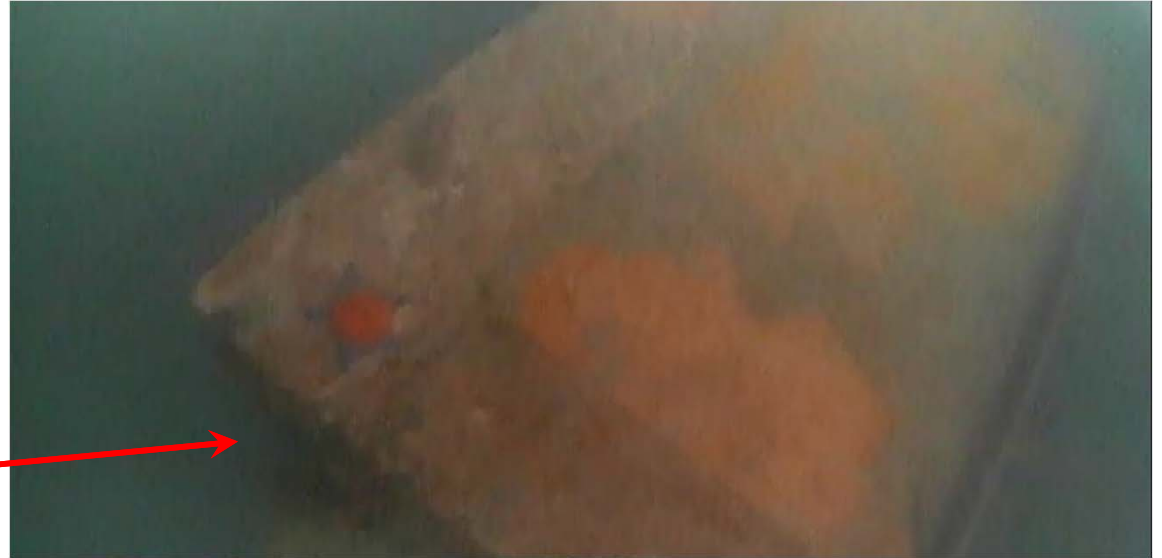
海中のブロックフェンス(底面部が水面方向を向いている)

左写真の赤丸部分と想定される箇所が右写真のように水面方向を向いていることが確認された。
