2017年8月21日

東京電力ホールディングス株式会社

# 福島第一原子力発電所 サブドレンNo.51水位低下に関する メカニズム（連通性確認試験の結果）について

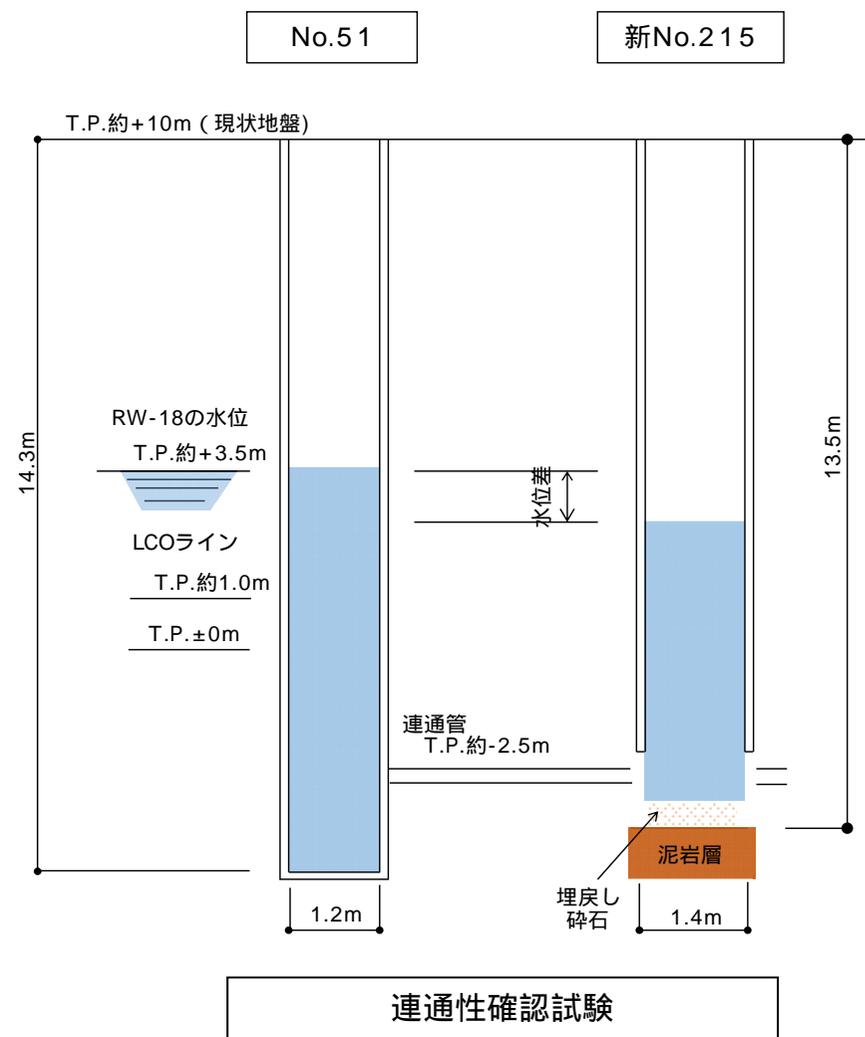
- 8月2日のNo.51の水位低下事象の推定原因と考えられる、No.51と新No.215との連通性を確認する試験を実施した。
- 新No.215のケーシングを、T.P.約 - 1.0mまで引き上げ、No.51と新No.215の水位変化を観測。
- 試験では、No.51の急激な水位低下によるLCO逸脱に至らないよう、No.51と新No.215の水位差を8月2日の状況より小さくする等、再現性に制約があった。

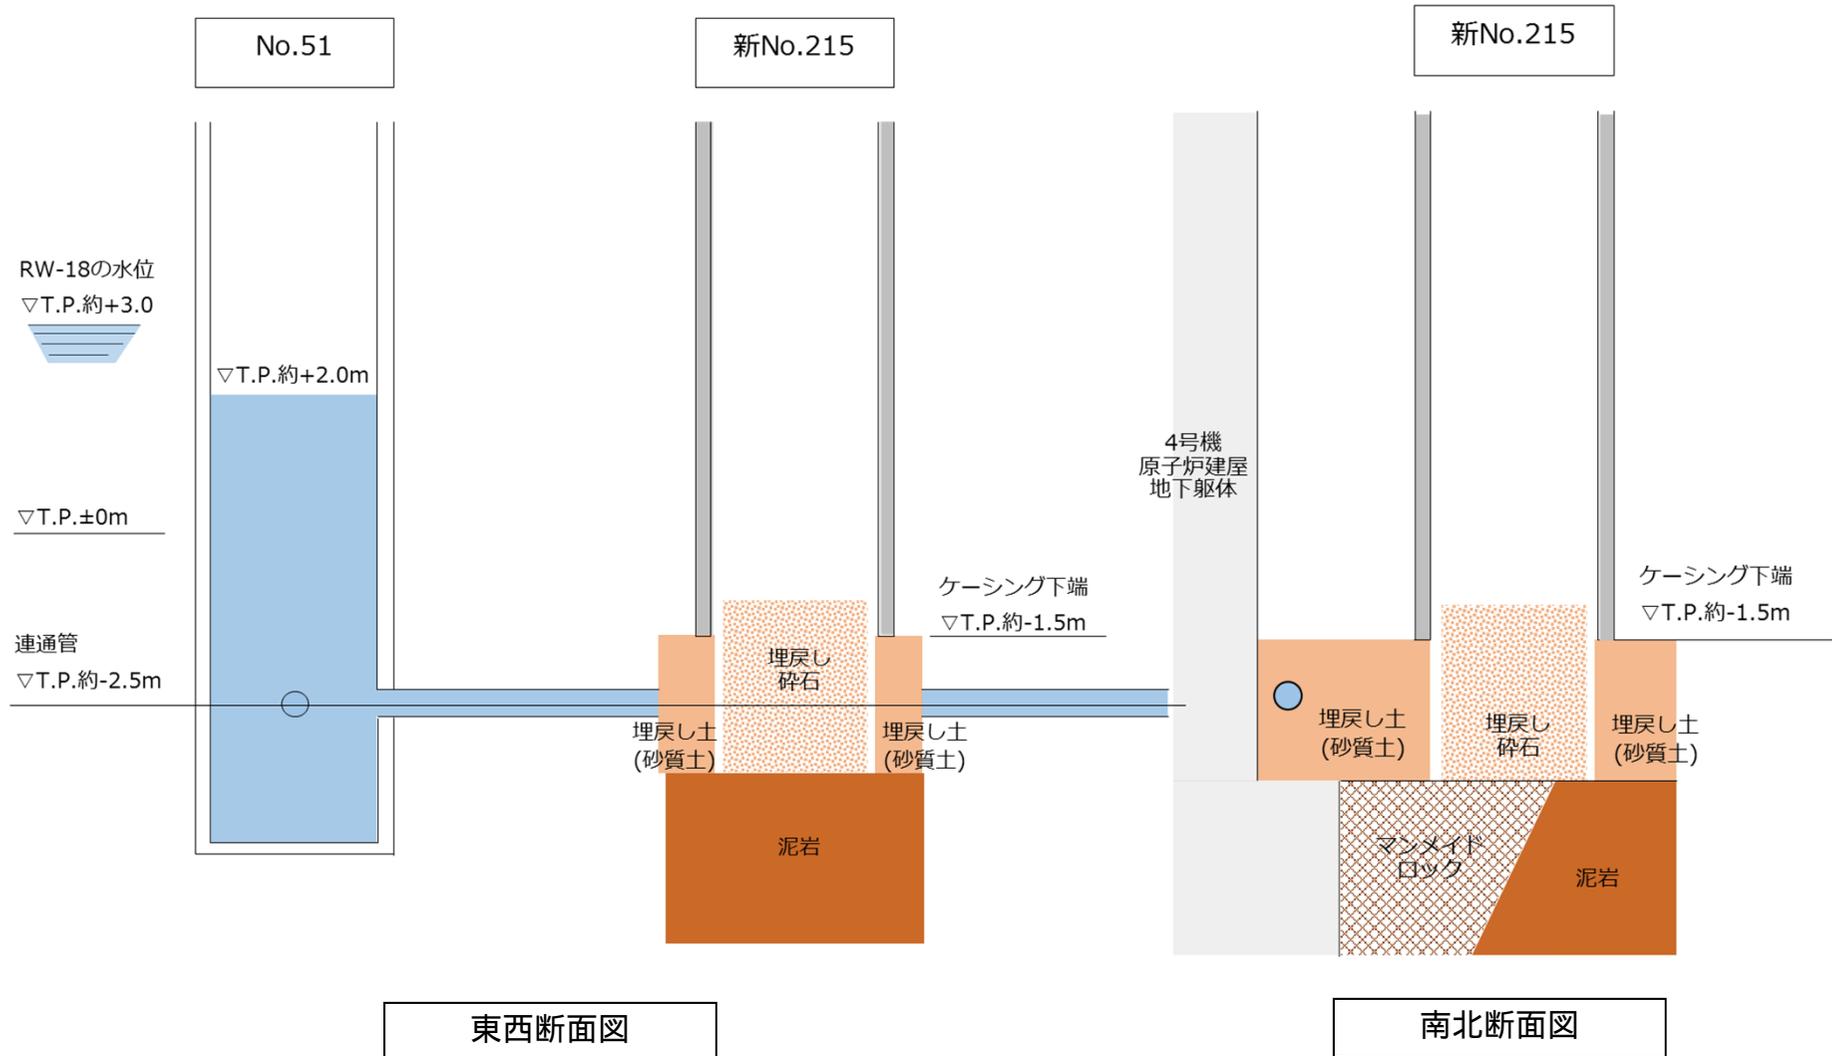
8月2日 18時頃 水位低下前の状況

(18時頃～18時30分頃ケーシングをT.P.約-1.5m～約-2.5mに挿入)

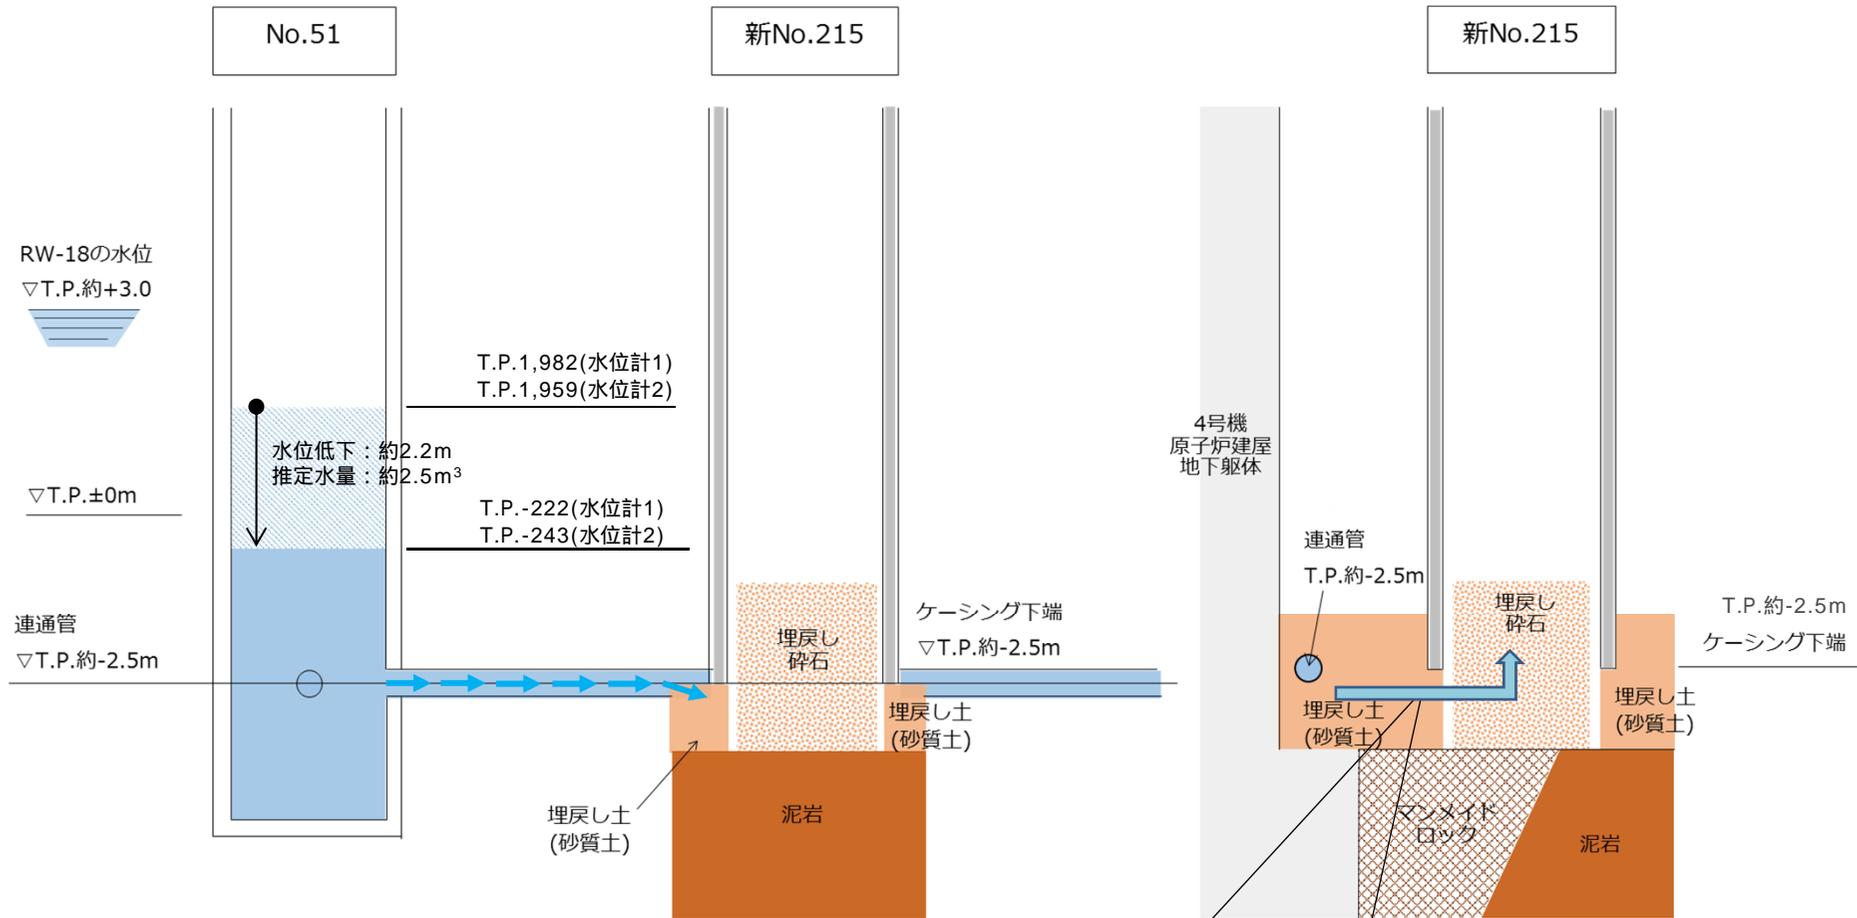
8月2日 18時30分頃 水位低下時の状況  
 (新No.215のケーシングをTP約-2.5mまで挿入完了)

No.51から連通管を経由して新No.215に水が流れ込んだと推定している

ケーシング削孔ならびに中掘り時は、ケーシング内水位を周辺サブドレンピットに影響を与えないレベルまで水張りしたうえで施工する。これによりケーシング内部への水の流れ込みを抑制し、周辺サブドレンピットの水位変化を防止する。

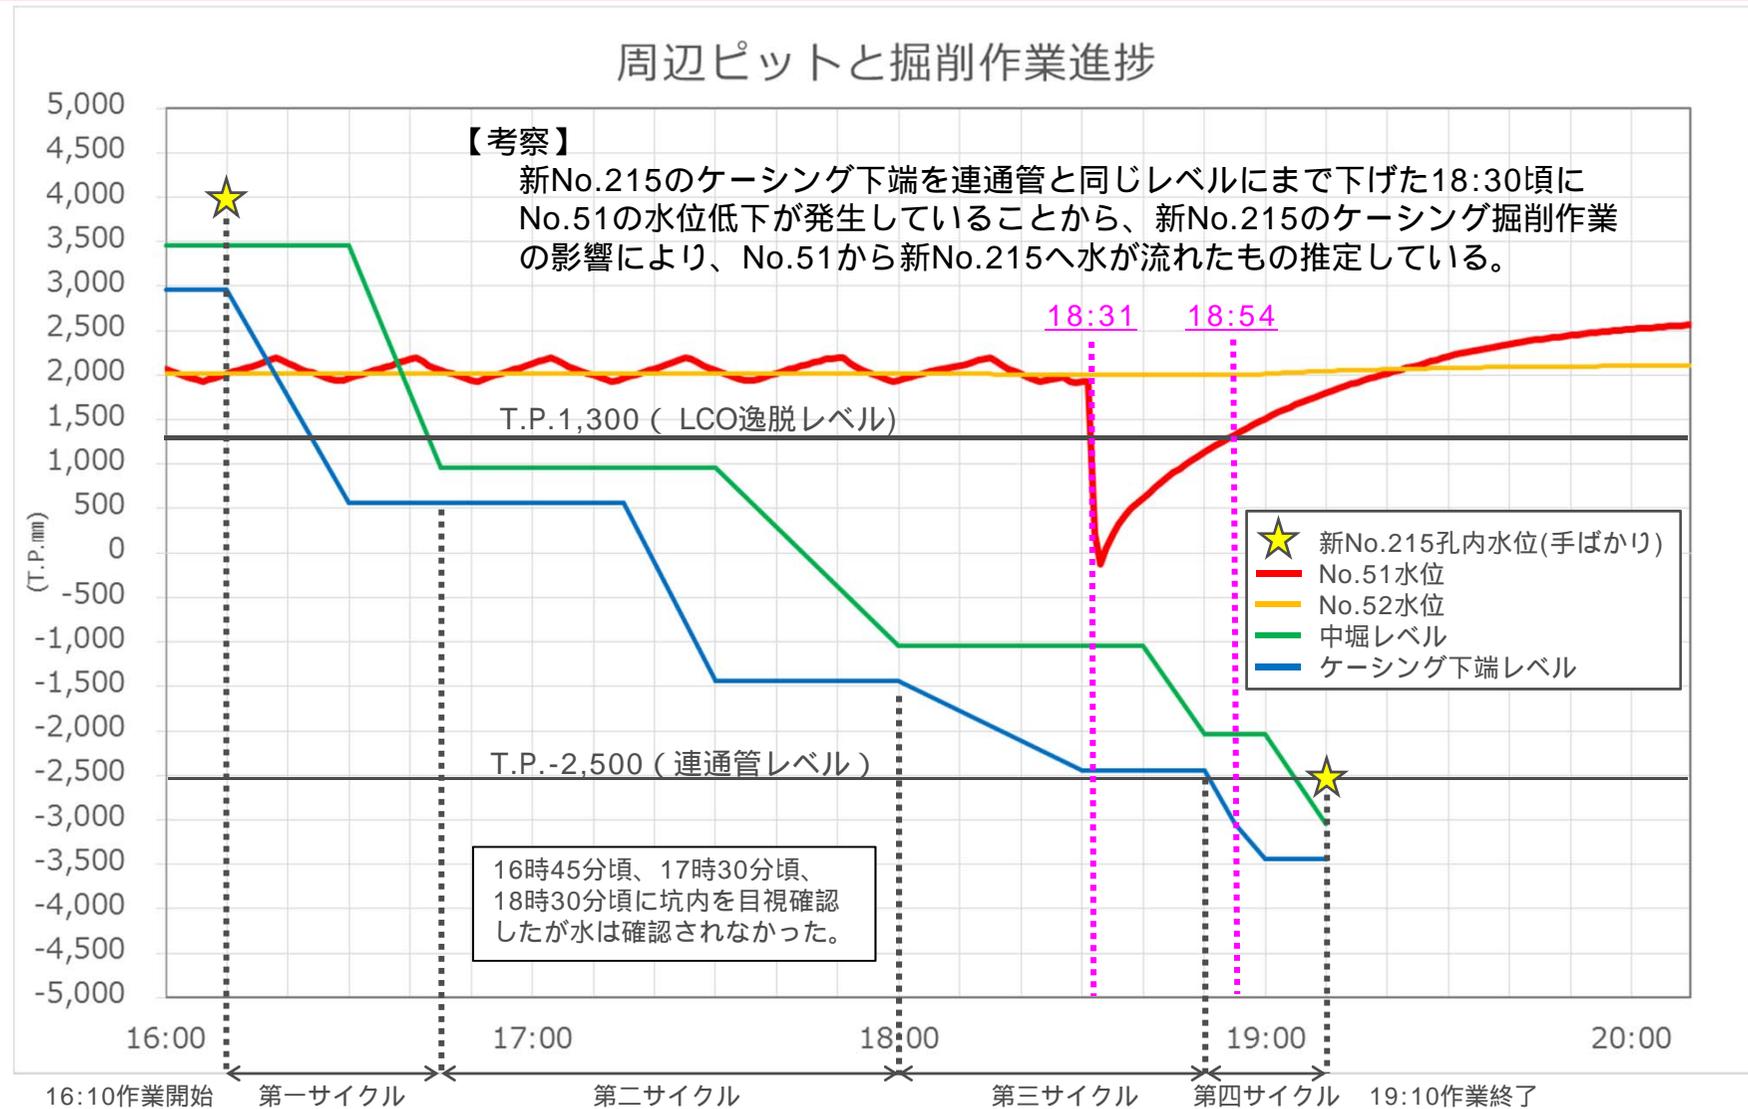
# (参考) 8月2日の水位変動と作業の関係性

作業開始、完了時間は正確であるが、その間の時間は作業員へのヒアリング結果によるもので、10分前後の誤差が見込まれる。

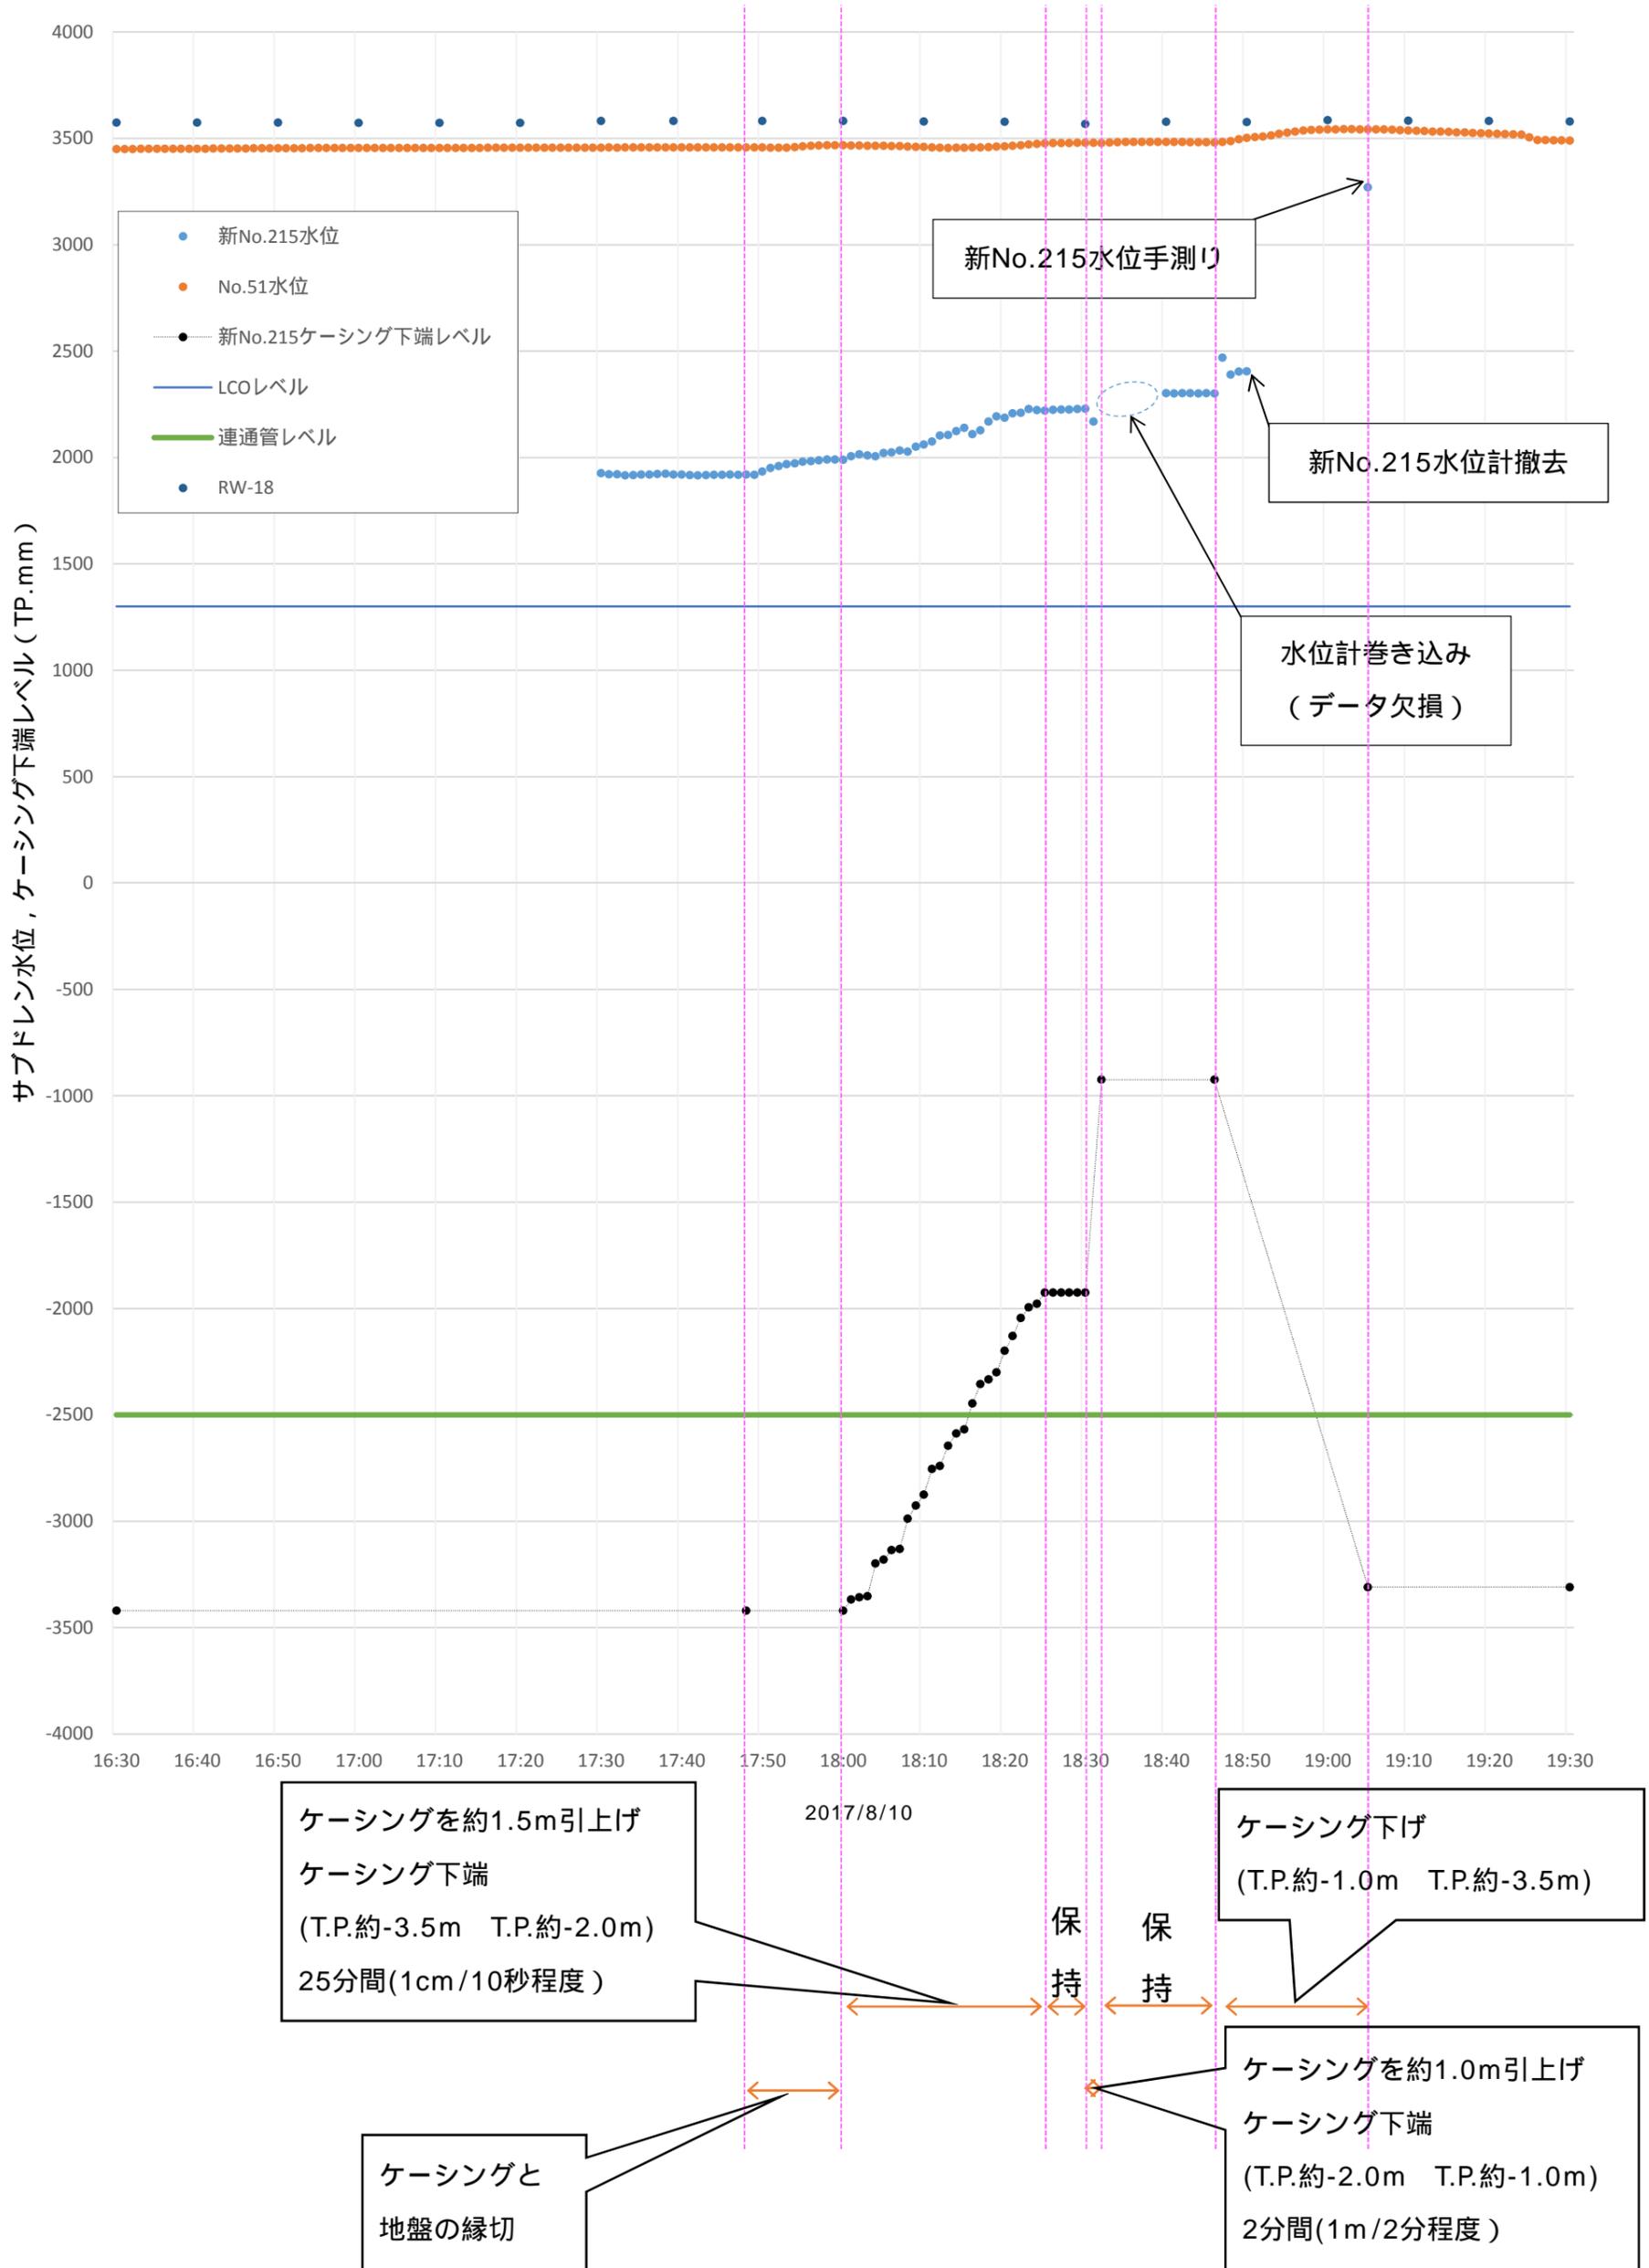
連通性確認試験の結果 (No.51、新No.215の水位 ( ))

- ・ No.51から新No.215への明確な流入は確認できなかったものの、ケーシングの動きに連動してNo.51と新No.215の水位が変動した。（別紙参照）
