建屋滞留水処理の進捗状況について

2017年8月30日

東京電力ホールディングス株式会社

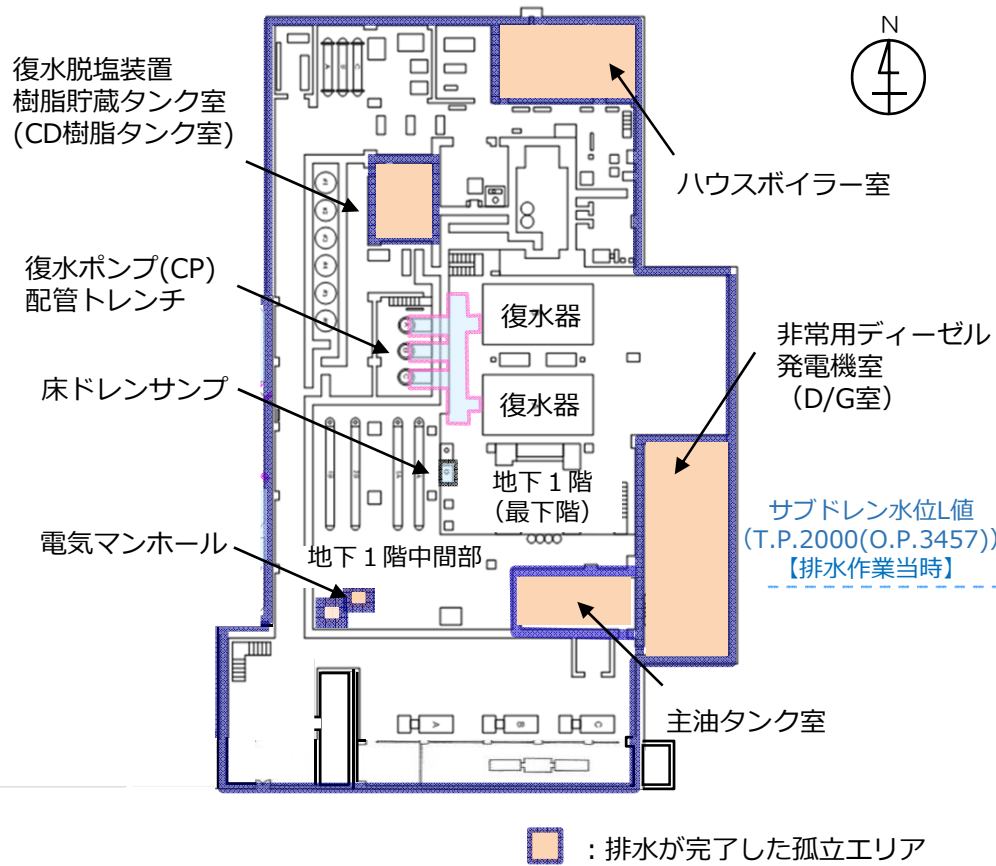
1号機T / B地下1階 平面図

- 1号機T/Bは地下1階（最下階）の床面を露出させており、地下1階（最下階）より高い孤立エリアについては2017年7月に排水が完了。現在、床ドレンサンプにて水位を管理し、床面が露出した状態を維持（10頁参照）。

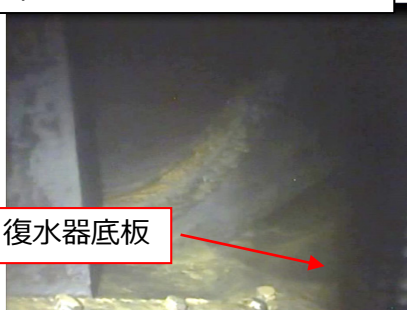
1号機H/W天板下部の水抜状況

- 1～3号機の復水器内には高濃度の汚染水を貯留しており、建屋内の放射性物質低減のため、早期に処理する必要がある。
- 復水器H/W天板上部までの水抜は全号機で実施済。
- 各号機の復水器内構造物を調査した結果を踏まえ、H/W天板下部の水抜方法を検討する。1号機については水抜完了。2/3号機については、今年度中に水抜を実施する計画。

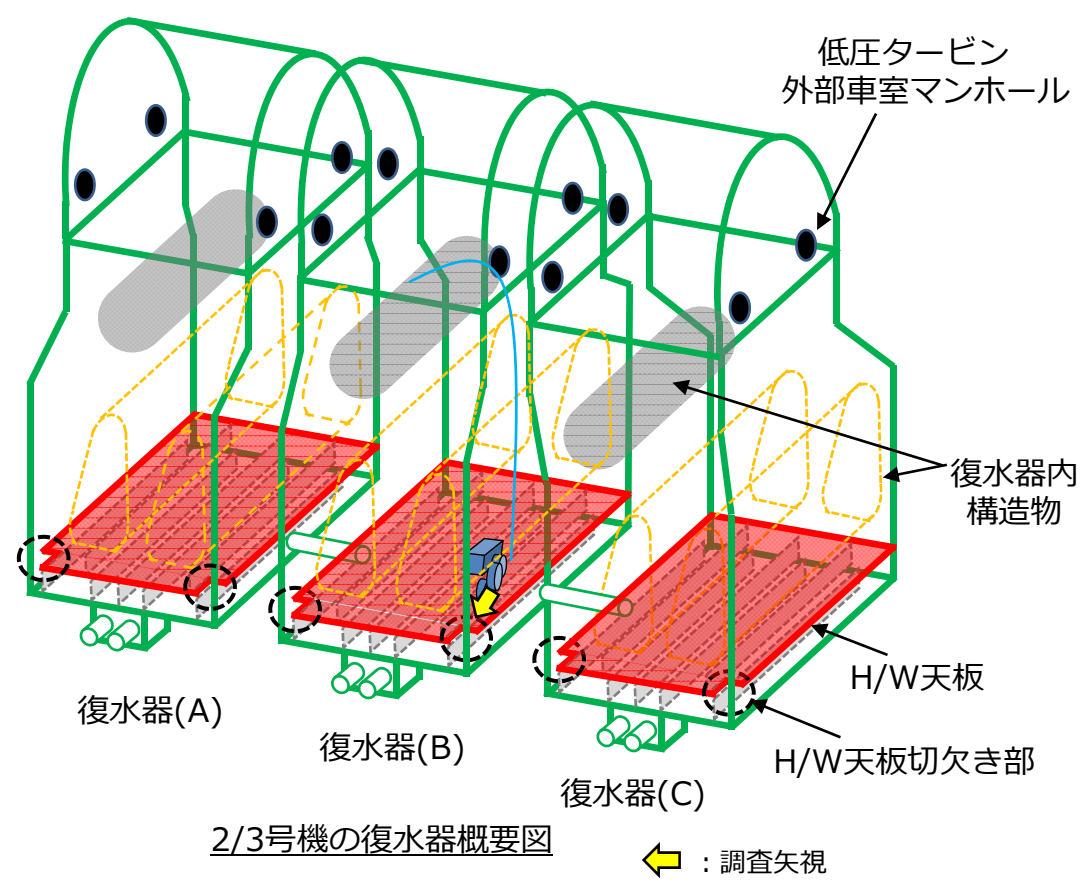
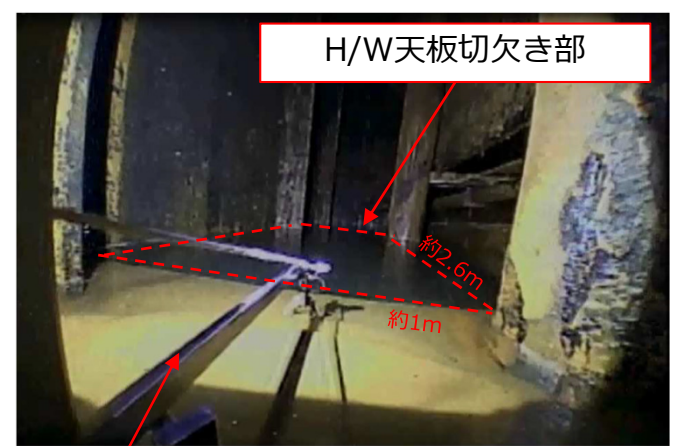
2号機復水器の調査状況

- 2/3号機復水器H/W天板下の水抜き方法検討のため、自走式カメラを外部車室マンホールから投入し、H/W天板切欠き部を確認済。
- H/W天板切欠き部周辺において干渉物がないことを確認。
- 現在、水抜き装置等を製作、試験中。

重り付糸を切欠き部へ落とし、復水器底部まで到達することを確認

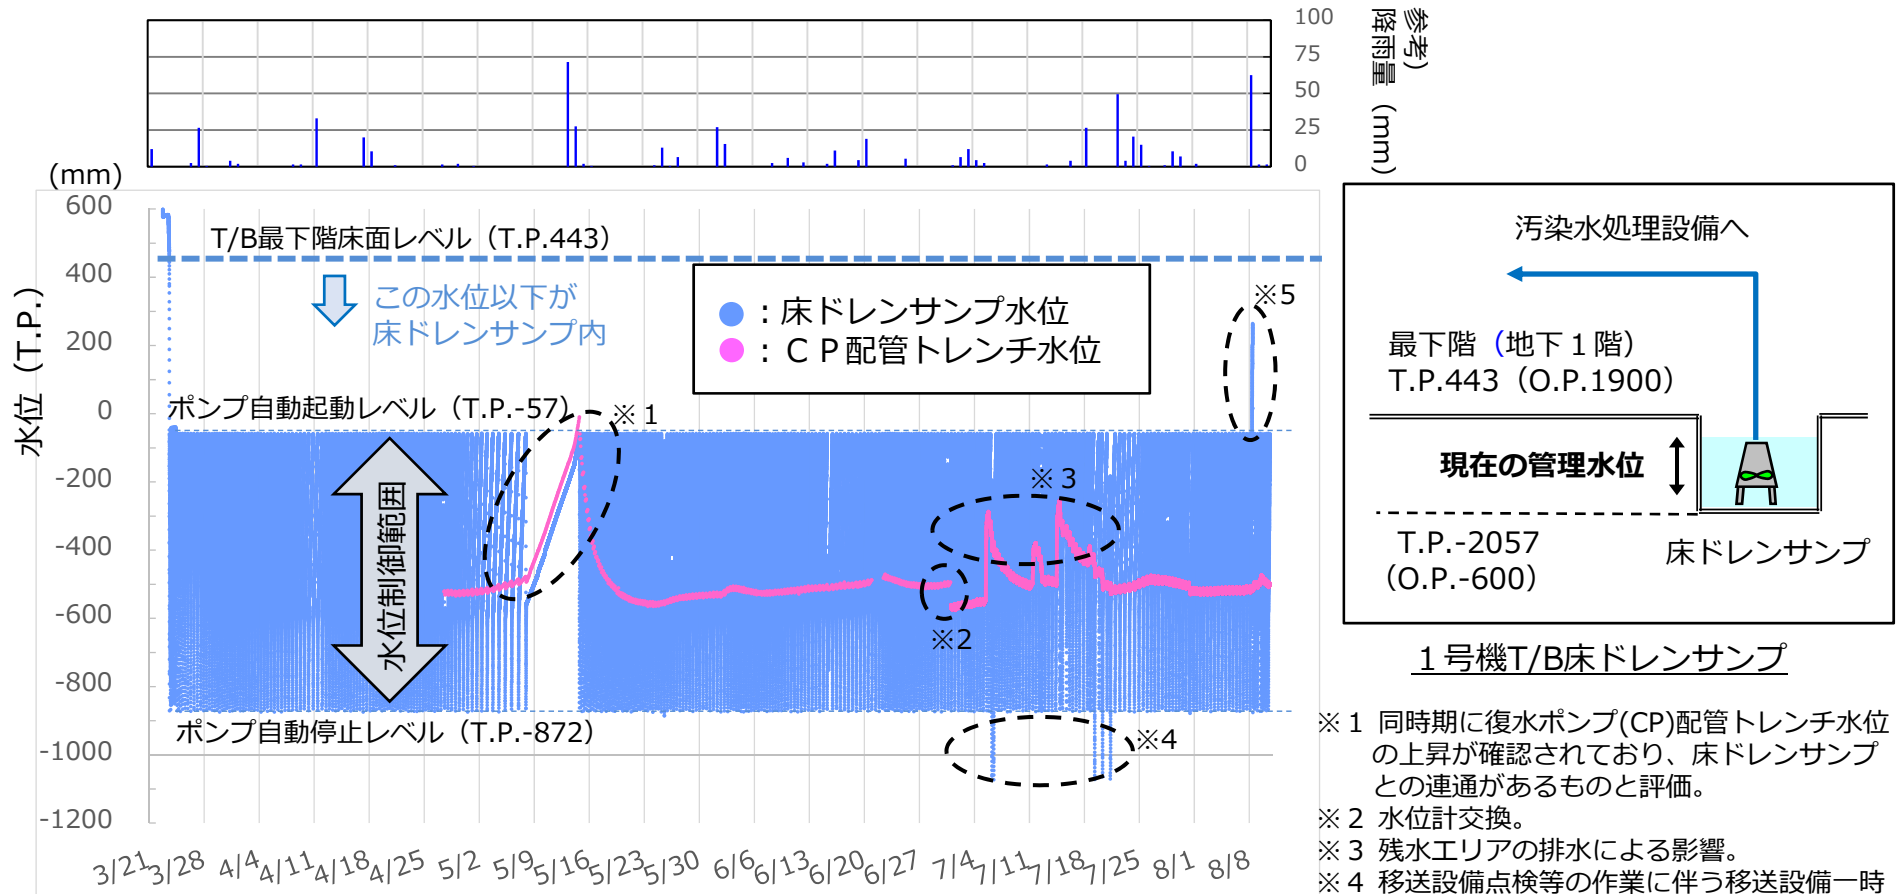
1号機T/B滞留水水位

■ 1号機T/B地下1階（最下階）の床面より掘りこまれた床ドレンサンプ内のポンプにより、床面が露出した状態を維持。

- ※1 同時期に復水ポンプ(CP)配管トレンチ水位の上昇が確認されており、床ドレンサンプとの連通があるものと評価。
- ※2 水位計交換。
- ※3 残水エリアの排水による影響。
- ※4 移送設備点検等の作業に伴う移送設備一時停止前に手動起動により水位を低下。
- ※5 雨水による漏えい検知器発報のため、一時的に移送設備を停止。

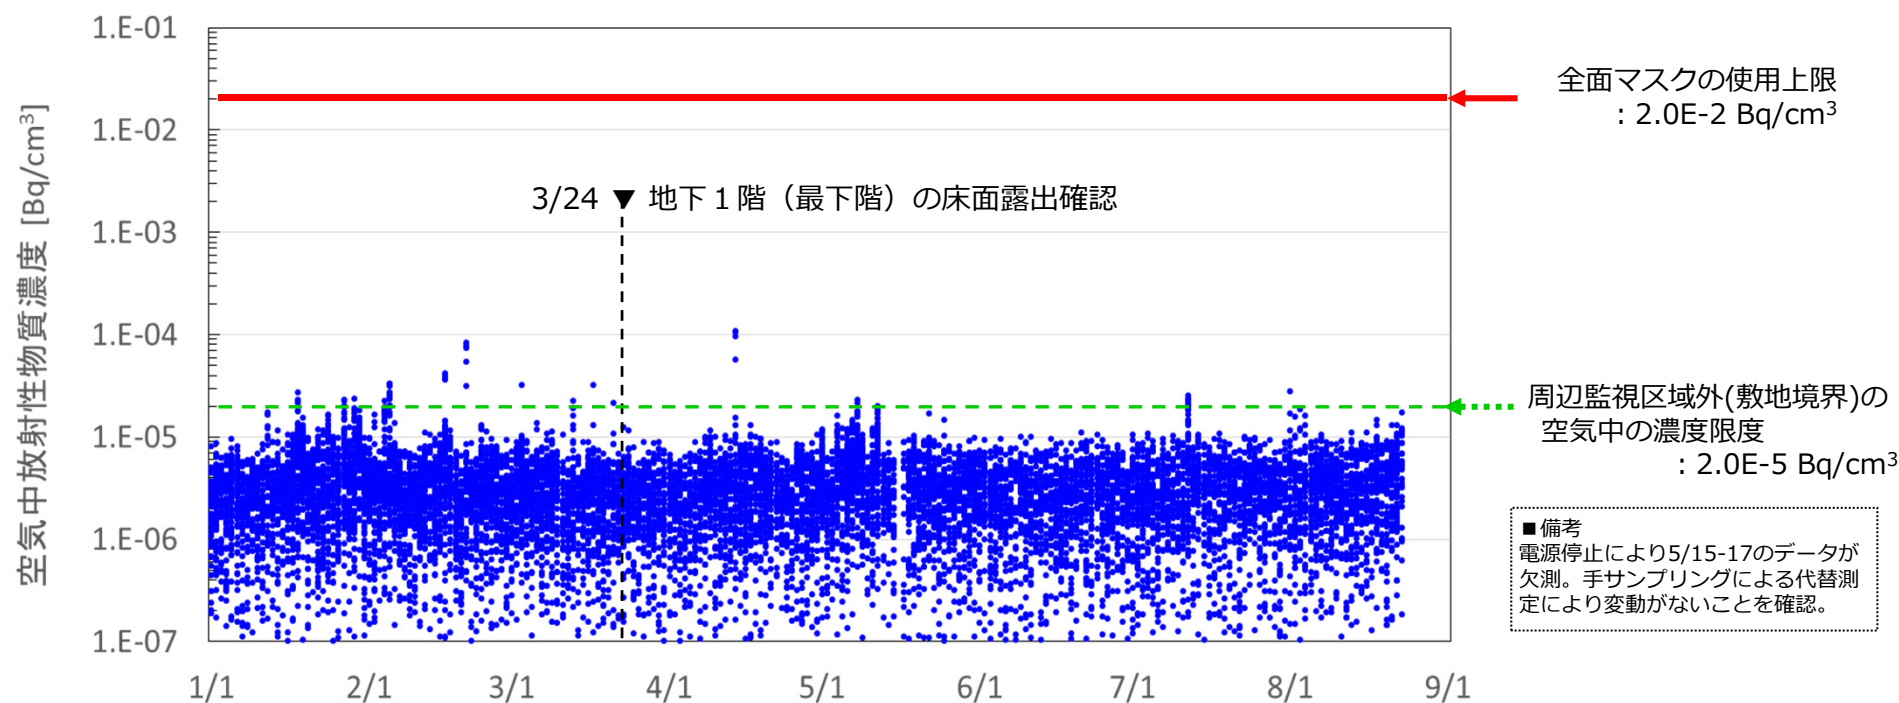
地下1階のダスト濃度測定結果（2017年1月1日～2017年8月23日）

- 1号機T/B地下1階（最下階）のダスト濃度を連続ダストモニタにより監視。全面マスクの使用上限より十分低い値を維持している。

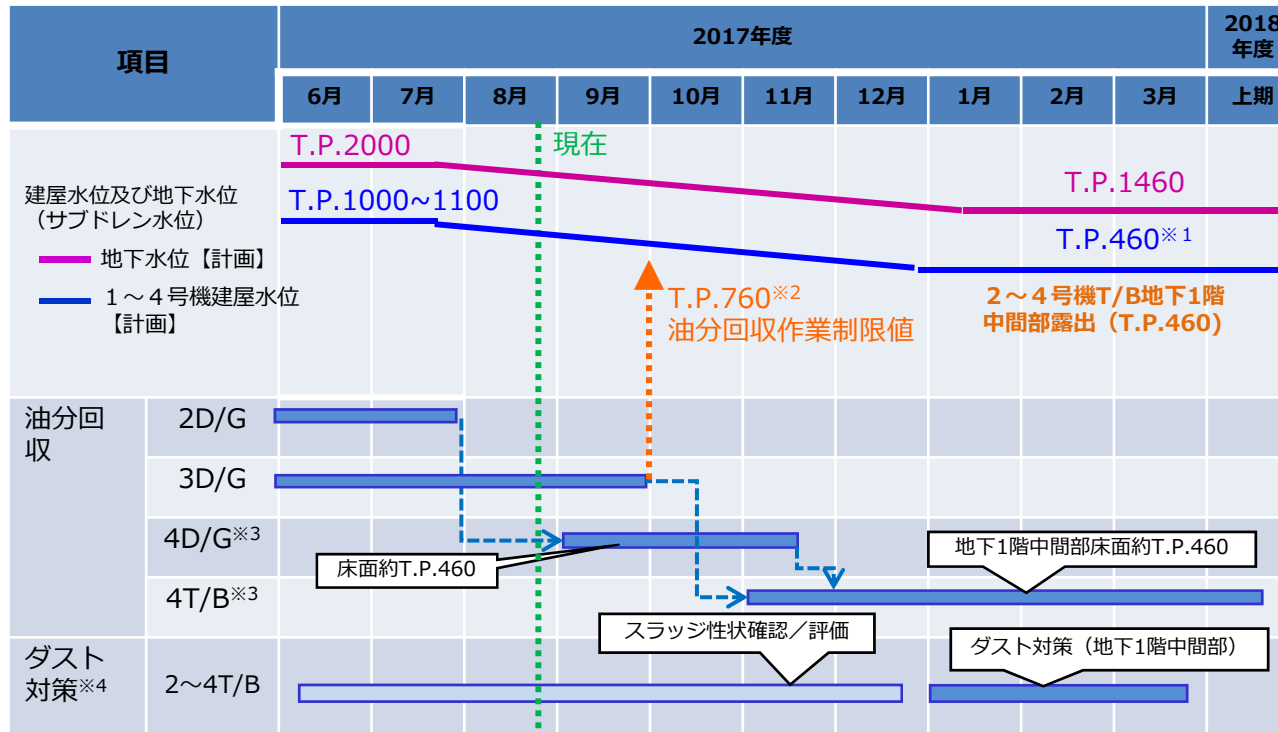
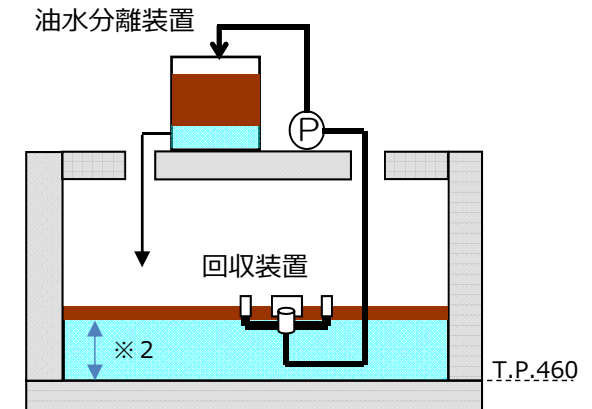
油分回収作業状況

- 滞留水表面上に油分が確認されている2～4号機D/G室他エリアの油分回収を実施中。
- 2号機D/G室は完了、3号機D/G室は回収作業中、4号機D/G室及び4号機T/Bは作業準備中。
- 地下1階中間部床面露出に伴うダスト抑制検討のために、スラッジ性状確認の準備作業を実施中。

- ※1：2～4号機T/B最下階中間部露出状態を維持するため、T.P.460より低い水位で安定させる予定。
- ※2：油分回収装置の性能上、水位が300mm程度必要
- ※3：床面に油分が残る可能性があるものの、床面露出までに可能な限り油分を回収。
(汚染水処理設備に影響がない範囲を考慮しており、2018年度中に完了すれば、工程上の影響はない)
- ※4：スラッジ性状確認結果により、必要な対策を実施。

油分回収について、1号機T/Bの作業実績（約11カ月で作業完了）を踏まえて、回収効率改善のため、回収装置の増加（1台⇒3台）及び装置の改造等を実施し、作業期間の短縮を図り、2～4号機の作業計画に反映。
