建屋滞留水処理の進捗状況について

2017年10月30日

東京電力ホールディングス株式会社

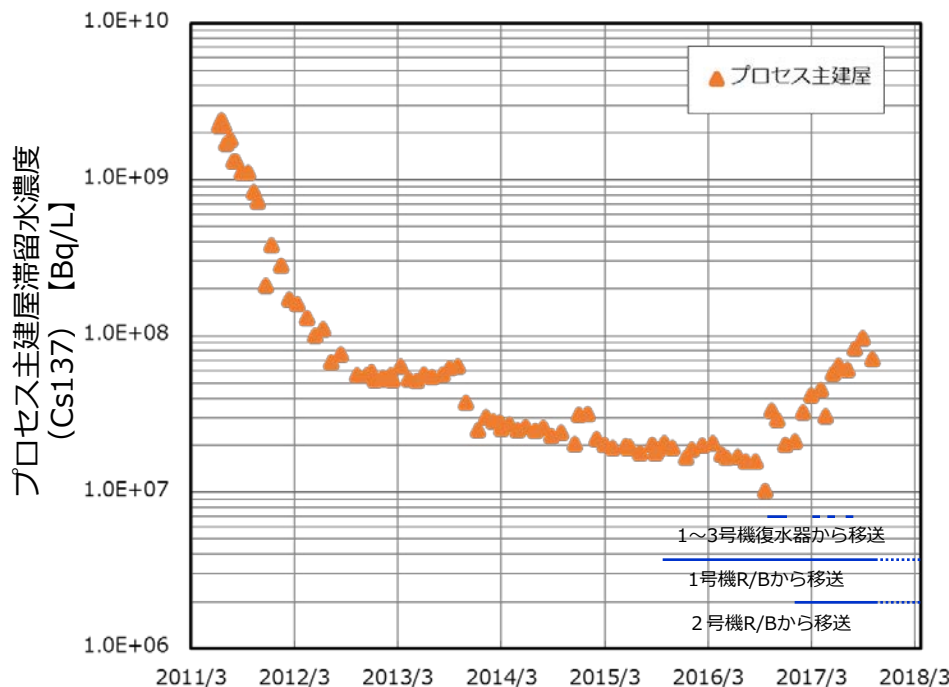
- プロセス主建屋における建屋滞留水中の放射能濃度（Cs137）は、処理装置による循環浄化や地下水等の流入により、低下してきているが、2016年末頃から徐々に上昇傾向を継続。この要因として以下が推定される。
 - 放射能濃度が高い1～3号機復水器内貯留水を移送したこと
 - 建屋滞留水のだよみ等により、放射能濃度の濃い滞留水の影響を受けていること
 - 1～4号機の建屋滞留水の移送元を、T/Bのみの状況から、R/Bを追加したこと
 （2015年10月～：1号機R/Bから移送開始、2016年12月～：2号機R/Bから移送開始）
- なお、復水器内貯留水の移送作業は限定的であり、一時的な濃度上昇は考えられるが、継続上昇の要因とは考えにくい。引き続き、濃度を監視しつつ上昇要因の調査を進める。

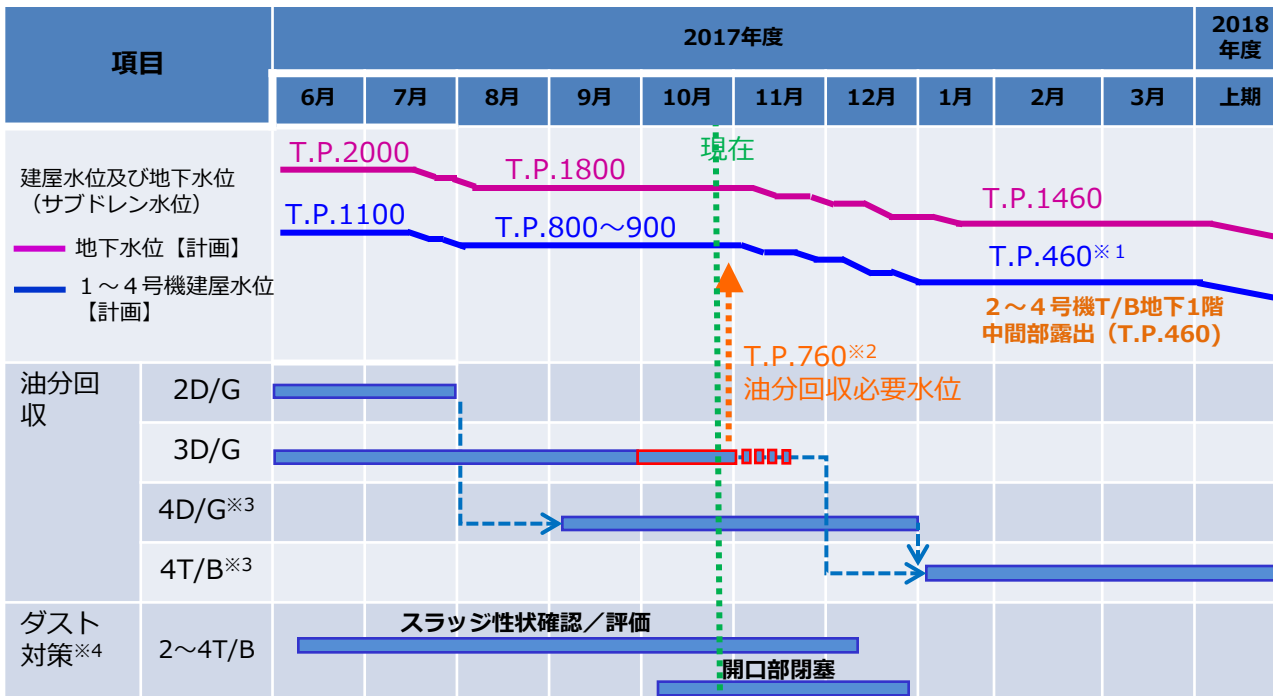
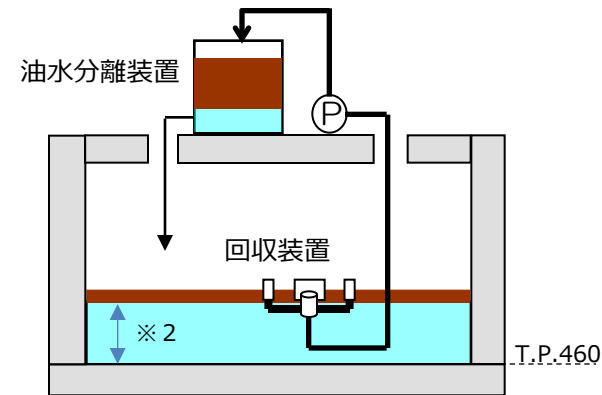
油分回収作業状況

- 2017年12月までに、2～4号機タービン建屋（T/B）最下階中間部を露出させるため、下記作業を実施中。各作業の詳細状況は次頁以降に示す。
- 滞留水表面上に油分が確認されている3/4号機D/G室エリアの油分回収を実施中。
 - ✓ 2号機D/G室は、油分回収完了。4号機D/G室は、計画通り作業実施中。
 - ✓ 3号機D/G室は、想定以上に油分が多く、9月末完了予定であったが、現在も回収継続中。そのため、8月より滞留水水位を低下させていなかったものの、改良型回収装置等により11月より水位低下を再開予定。2017年12月までの水位低下は計画通り進められる。
- 地下1階中間部床面露出に伴うダスト対策のために、開口部の調査及び閉塞を実施中。ダスト対策検討のため、スラッジ性状確認を実施中。今後、2017年12月頃からダスト監視予定。

- ✓ 回収量は、当初、油膜の厚さと当該部屋の床面積から約 5m^3 程度と想定。しかし、現在までに想定量を上回る油分を回収（約 9m^3 ）したが、水面上に油分が存在している状況。なお、D/G設備の潤滑油等の油分量は約 13m^3 と想定しており、これが全て流出していた場合、約 4m^3 程度の回収が必要と評価。

- ✓ 約 13m^3 （残り約 4m^3 ）回収するため、作業時間を延長し、2班から6班（24時間体制）へ体制を強化するとともに、改良型回収装置（必要水位高さを縮小）への交換により、水位の低減を図る。
- ✓ 至近の油分回収率は約 1m^3 /週であり、残り約 4m^3 は1ヶ月程度で回収完了する見込み。2～4号機T/B最下階中間部露出は2017年12月までに計画通り進める。

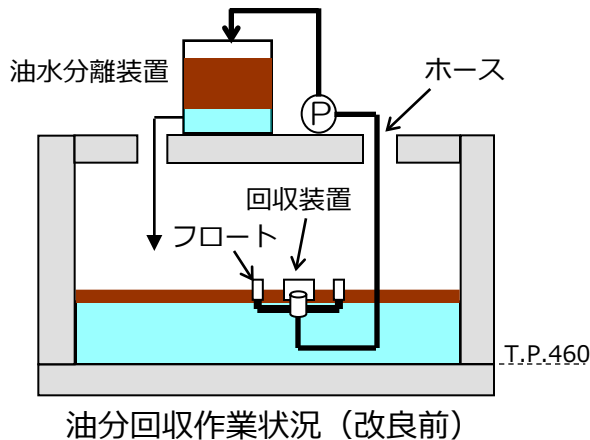
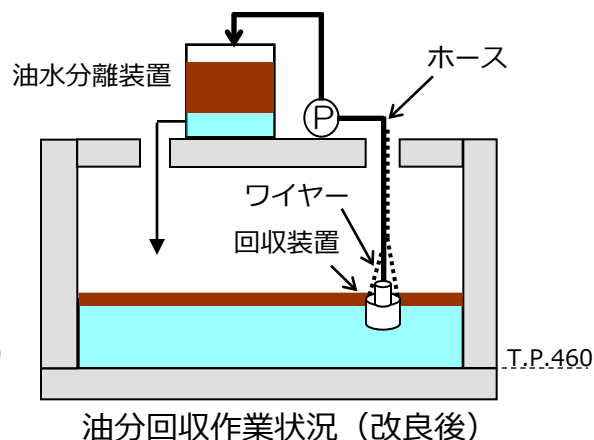
筒状の容器を上部から吊り下げ、表層の油分を集約させ、ホースで吸引。
ホースが上部に取り付くことにより、必要水位高さが縮小。

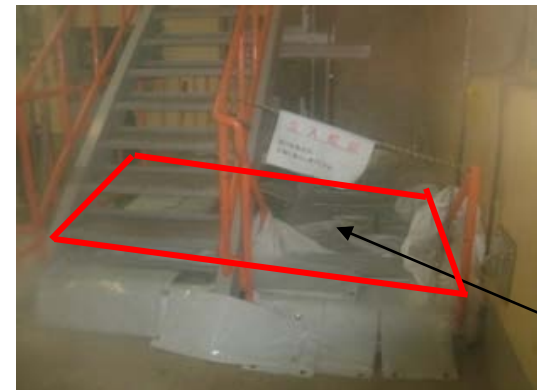
①階段開口部

階段開口部（赤枠部）を難燃シートで養生し、隙間を発泡ウレタン等で充填

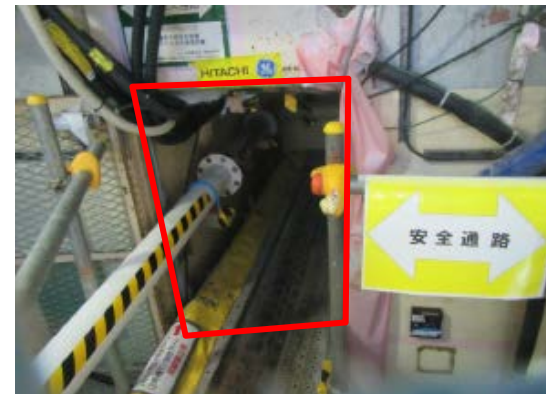
②復水器エリア入口

赤枠部を難燃シートで養生し、隙間をテープ等で塞ぐ予定

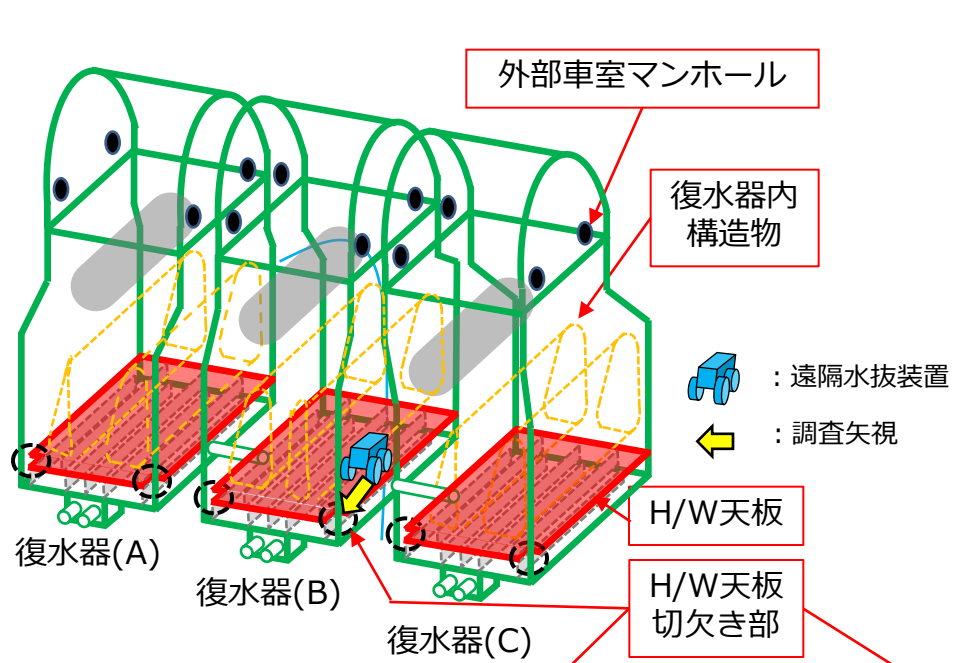
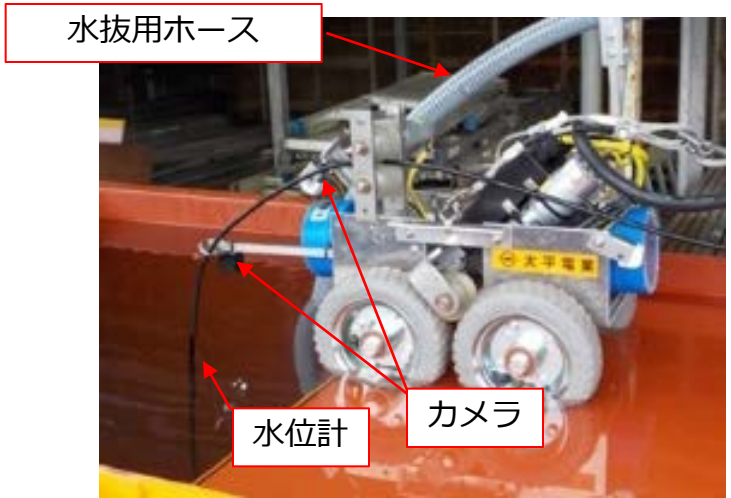
遠隔水抜装置 (モックアップ確認時)

- 遠隔水抜装置によって、水抜用ホース先端をH/W天板の切欠き部まで運び、真空ポンプで水抜を行う予定。
- 水抜作業時は、装置の水位計とカメラにより作業状況を確認。また、排水は、H/W天板上部の水抜時と同様に、プロセス主建屋他へ移送し、汚染水処理装置にて処理。

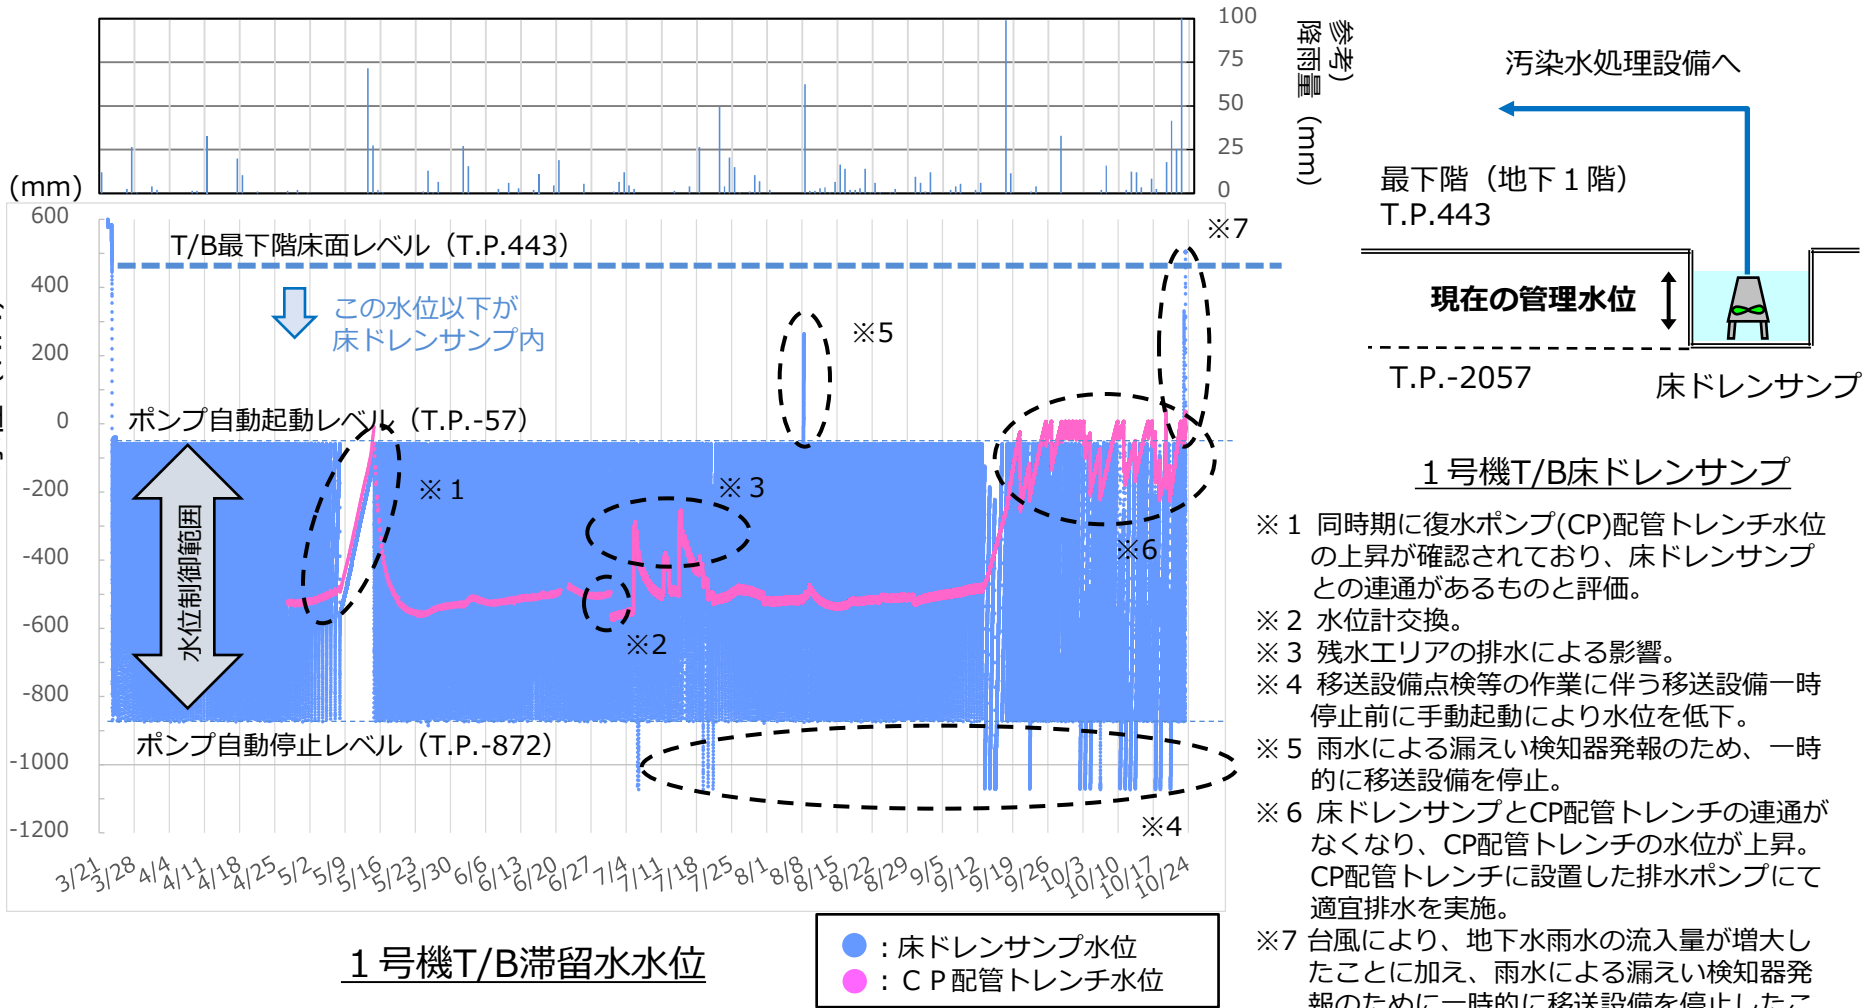
- 1号機T/B地下1階（最下階）の床面より掘りこまれた床ドレンサンプ内のポンプにより、概ね床面が露出した状態を維持。

- 1号機T/B床ドレンサンプ
- ※1 同時期に復水ポンプ(CP)配管トレンチ水位の上昇が確認されており、床ドレンサンプとの連通があるものと評価。
 - ※2 水位計交換。
 - ※3 残水エリアの排水による影響。
 - ※4 移送設備点検等の作業に伴う移送設備一時停止前に手動起動により水位を低下。
 - ※5 雨水による漏えい検知器発報のため、一時的に移送設備を停止。
 - ※6 床ドレンサンプとCP配管トレンチの連通がなくなり、CP配管トレンチの水位が上昇。CP配管トレンチに設置した排水ポンプにて適宜排水を実施。
 - ※7 台風により、地下水雨水の流入量が増大したことに加え、雨水による漏えい検知器発報のために一時的に移送設備を停止したことにより、一時的に床ドレンサンプの水位が床面レベルまで到達

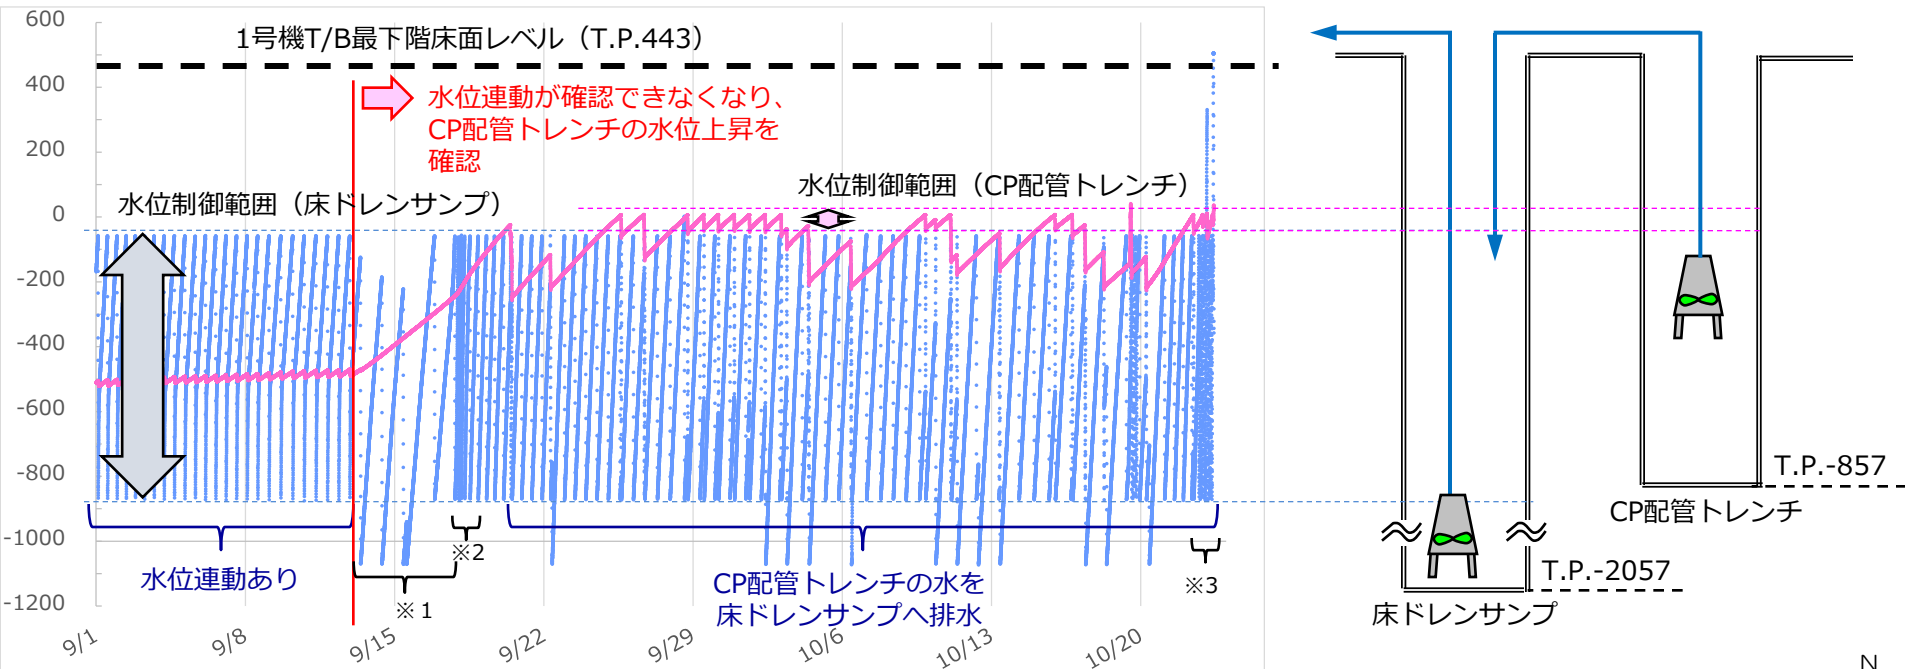
1号機床ドレンサンプとC P 配管トレンチの水位 (9月以降詳細)

- 至近の1号機T/B床ドレンサンプ水位とCP配管トレンチ水位の詳細を以下に示す。
- 2017年9月13日以降、水位連動が確認できなくなり、CP配管トレンチの水位上昇を確認。
- 9月20日以降、CP配管トレンチ内の水を床ドレンサンプへ適宜排水。

- ※ 1 移送設備点検等の作業に伴う移送設備一時停止前に手動起動により水位を低下
- ※ 2 台風により、地下水雨水の流入量が増大
- ※ 3 台風により、地下水雨水の流入量が増大したことに加え、雨水による漏えい検知器発報のために一時的に移送設備を停止したことにより、一時的に床ドレンサンプの水位が床面レベルまで到達

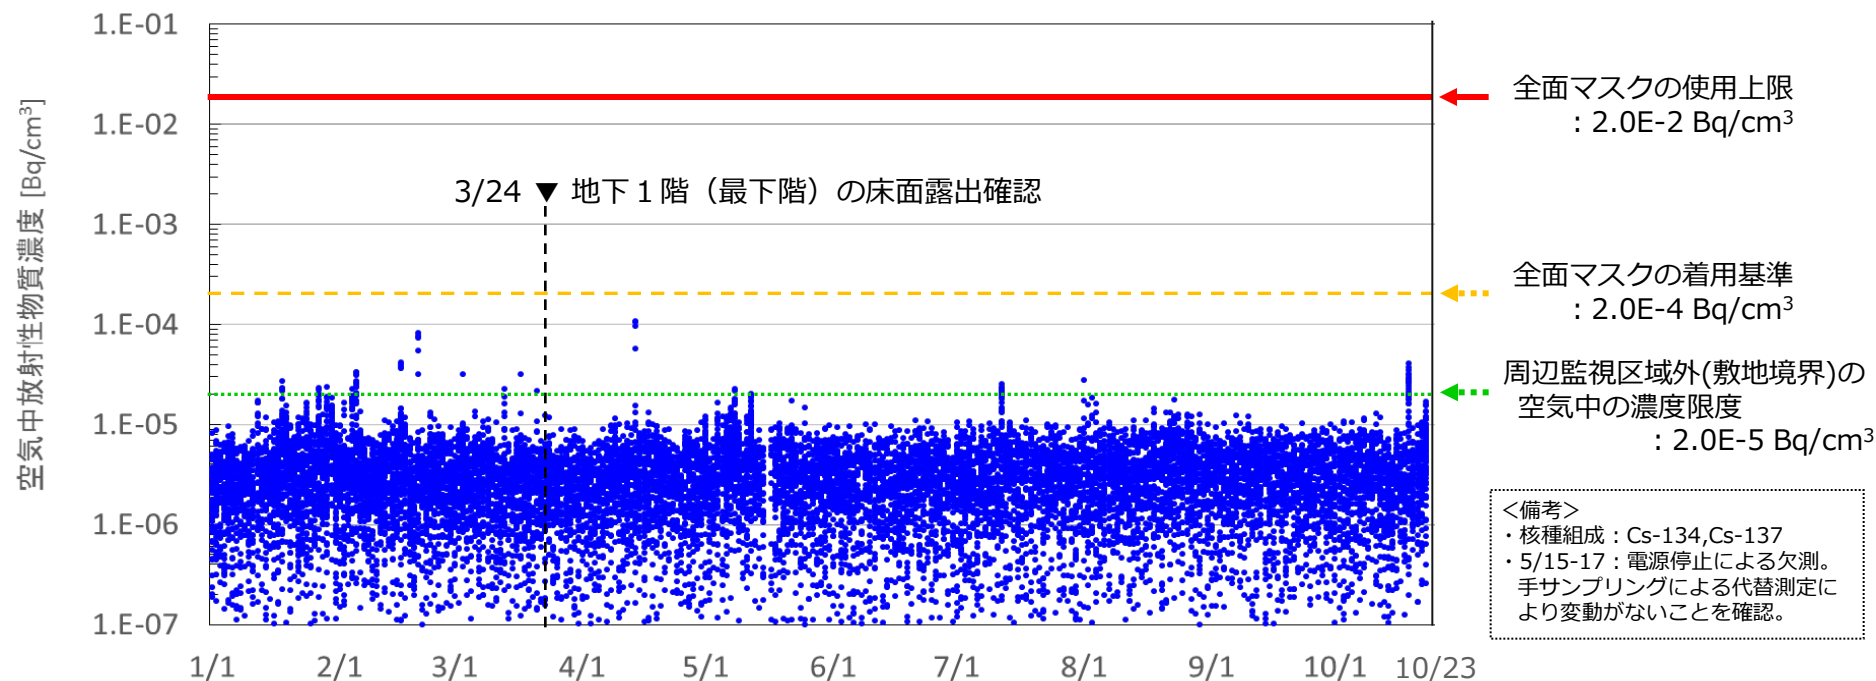
地下1階のダスト濃度測定結果（2017年1月1日～2017年10月23日）

- 1号機T/B地下1階（最下階）のダスト濃度を連続ダストモニタにより監視。ダスト濃度は、全面マスクの着用が必要なレベル（ $2.0E-4[Bq/cm^3]$ ）未満で推移している。
