新設サブドレン水位計設定誤りに伴う 運転上の制限逸脱について

2017年10月30日

東京電力ホールディングス株式会社

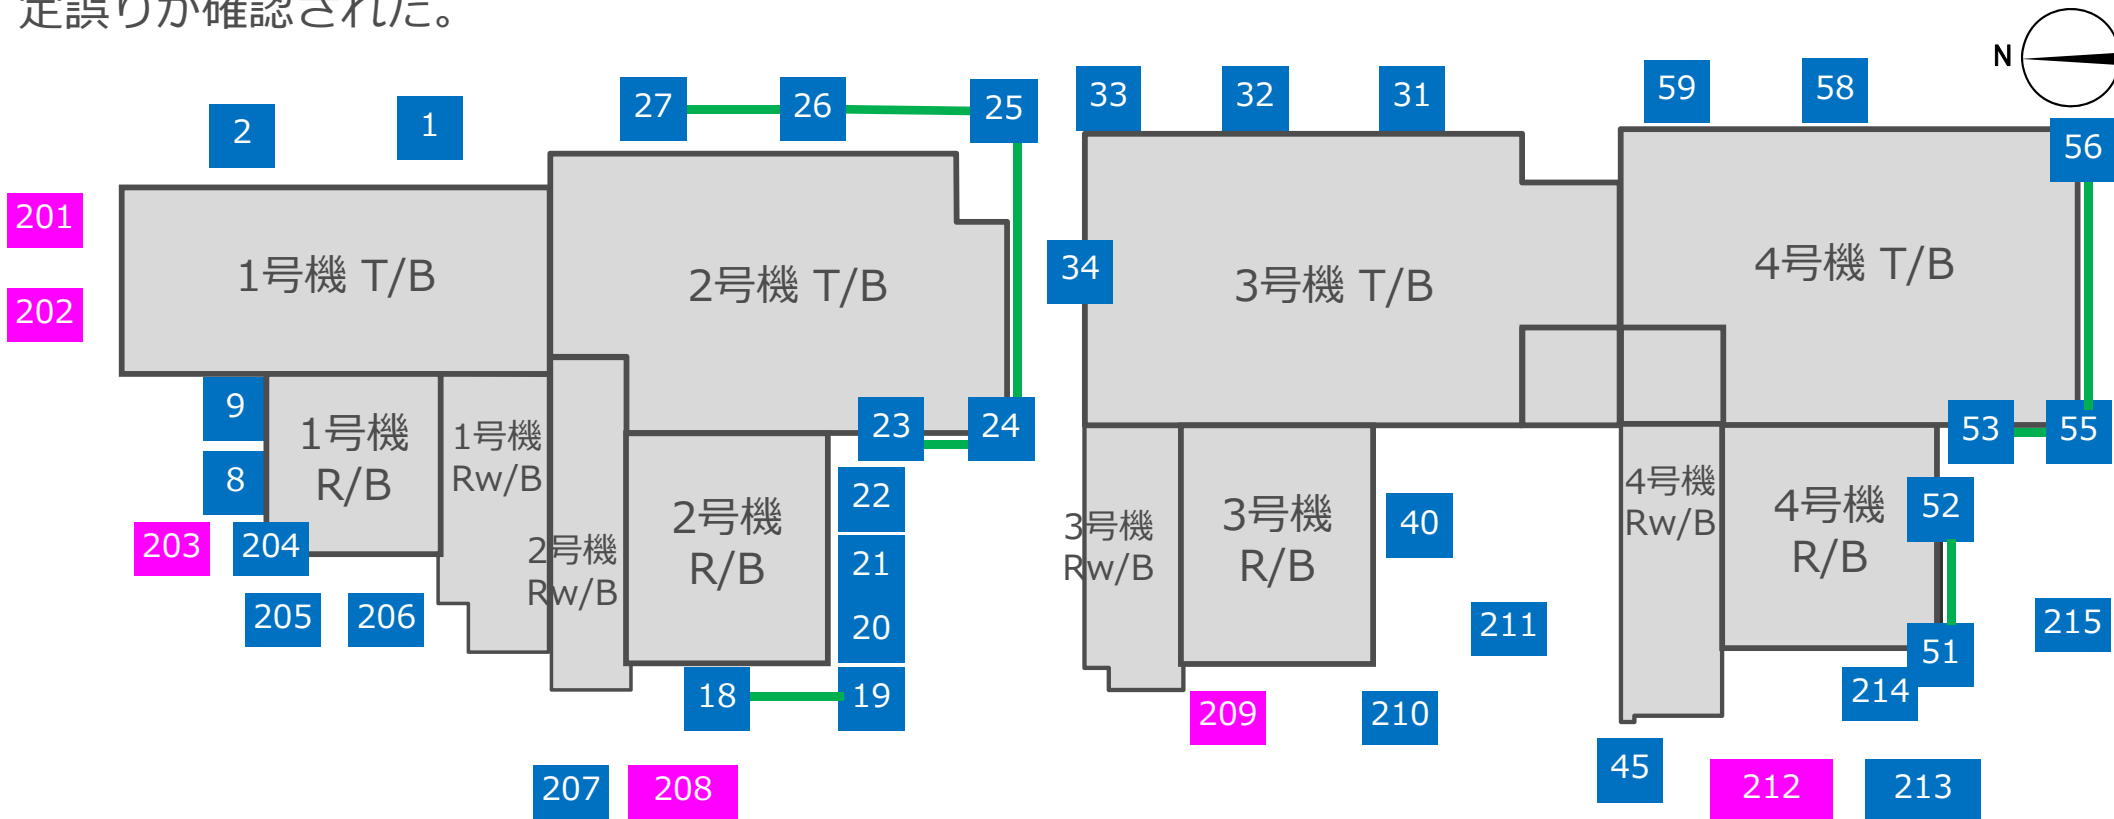
サブドレンピット配置図

このうち、平成29年4月19日以降に新設したサブドレンピット(6箇所)において、690mmの水位計設定誤りが確認された。

201 : 水位計の設定を誤った新設サブドレンピット (6箇所)

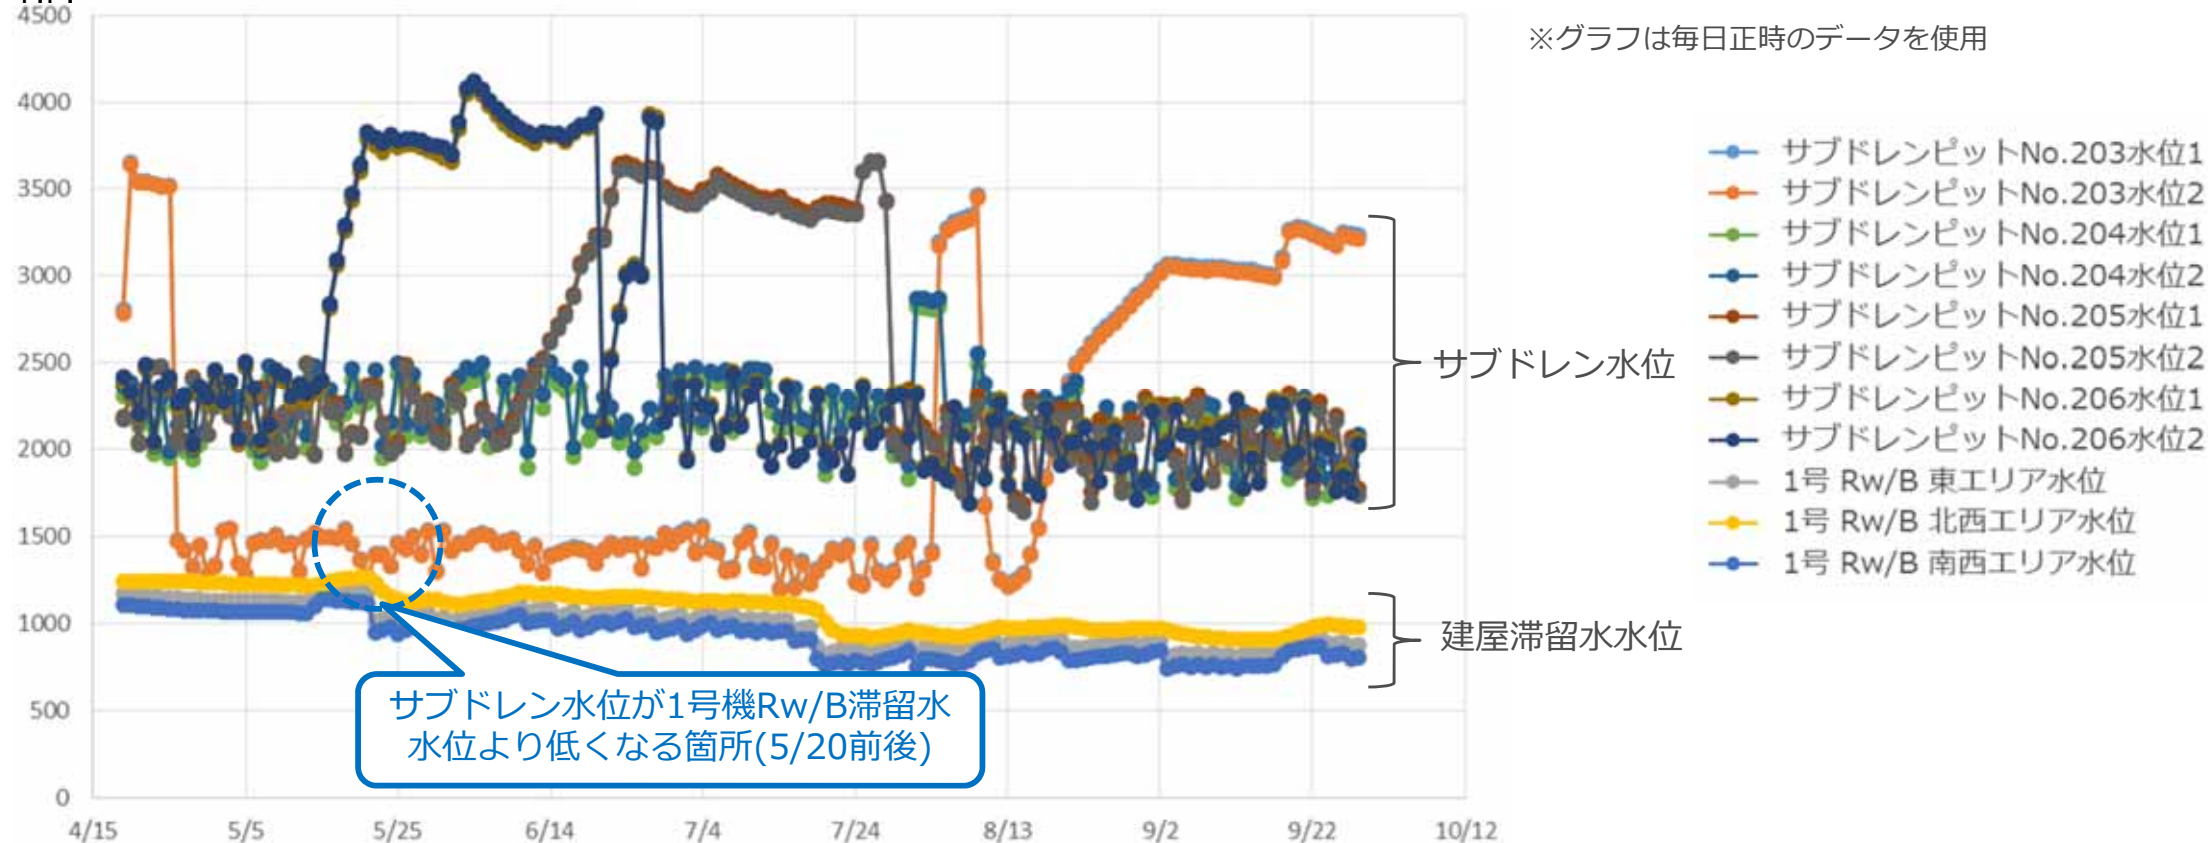
1号機廃棄物処理建屋比較トレンド

速報値として、水位データに保守的な計器誤差等を考慮して各サブドレン水位と建屋滞留水水位の水位差を計算したところ、サブドレンピットNo.203の水位が1号機Rw/B滞留水水位より最大約19mm (計器誤差等を詳細確認すると最大約4mm[参考6]) 低い計算結果となった。

なお、他の5つの新設サブドレンピットの水位※は、建屋滞留水水位より高いことを確認した。

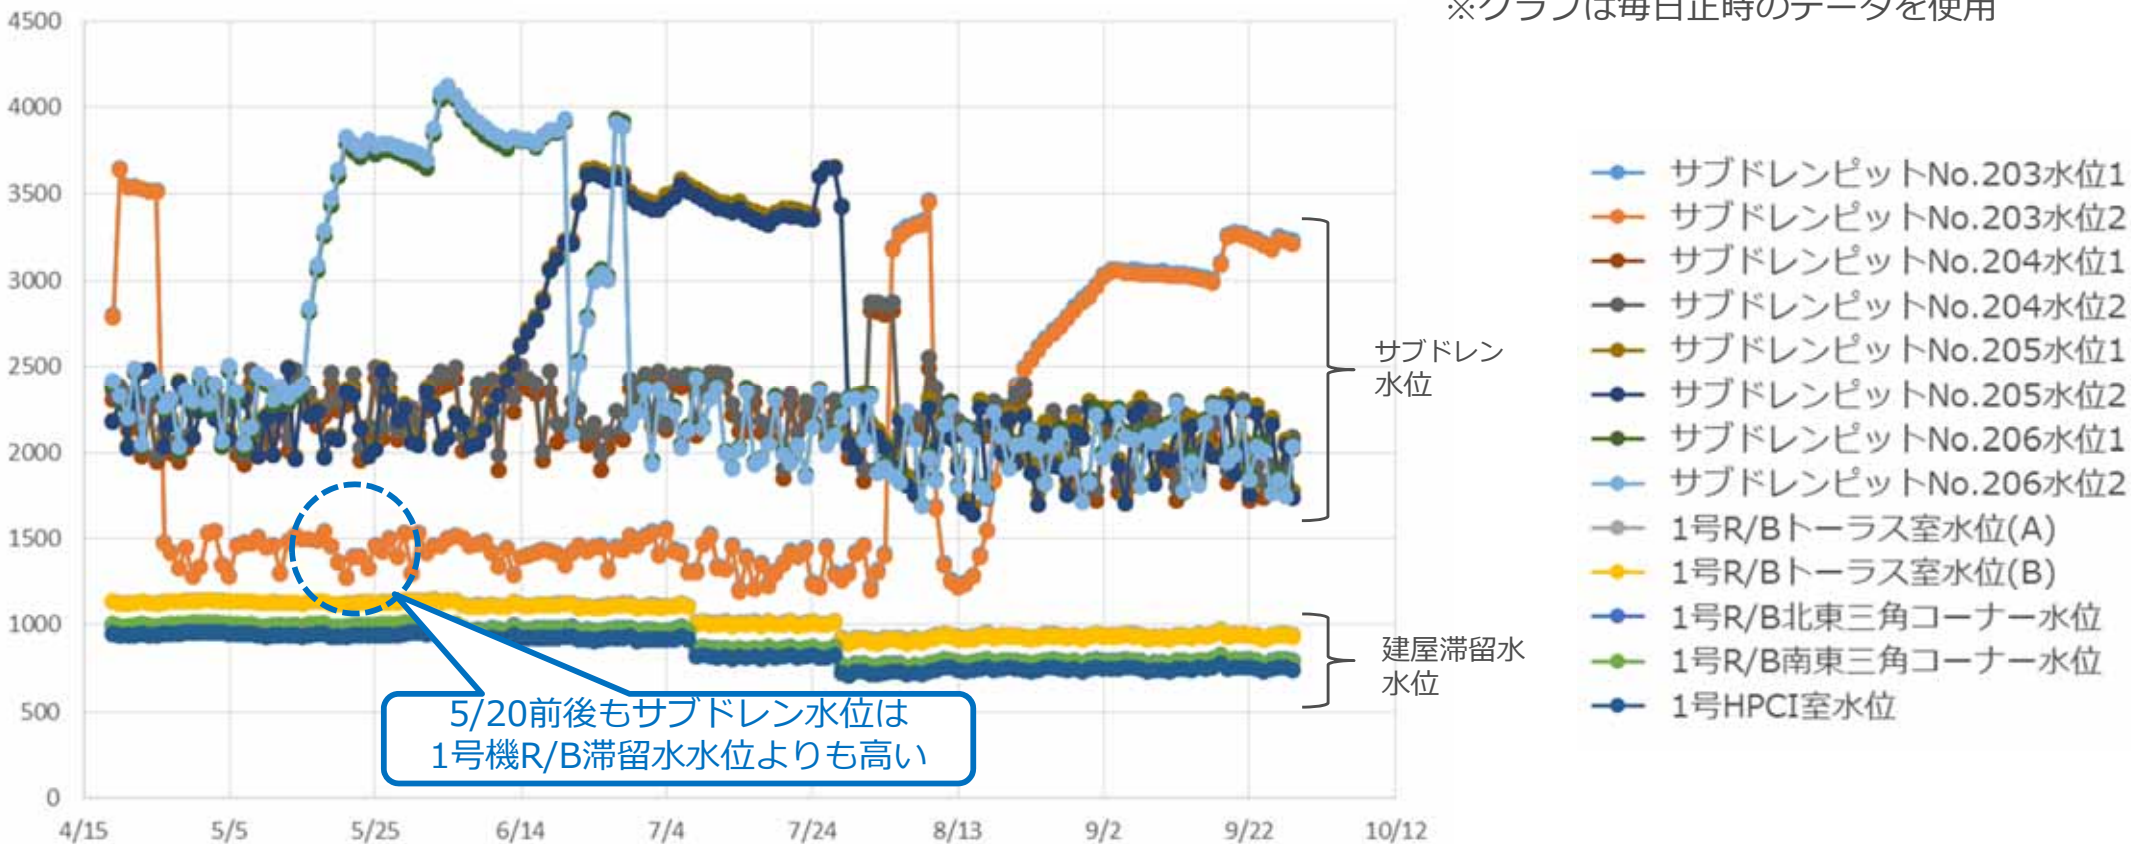
T.P. 1号機原子炉建屋比較トレンド

サブドレンピットNo.203の水位は、サブドレンピットNo.203と1号機Rw/Bの間に位置する1号機R/B滞留水水位より高いことを確認した。

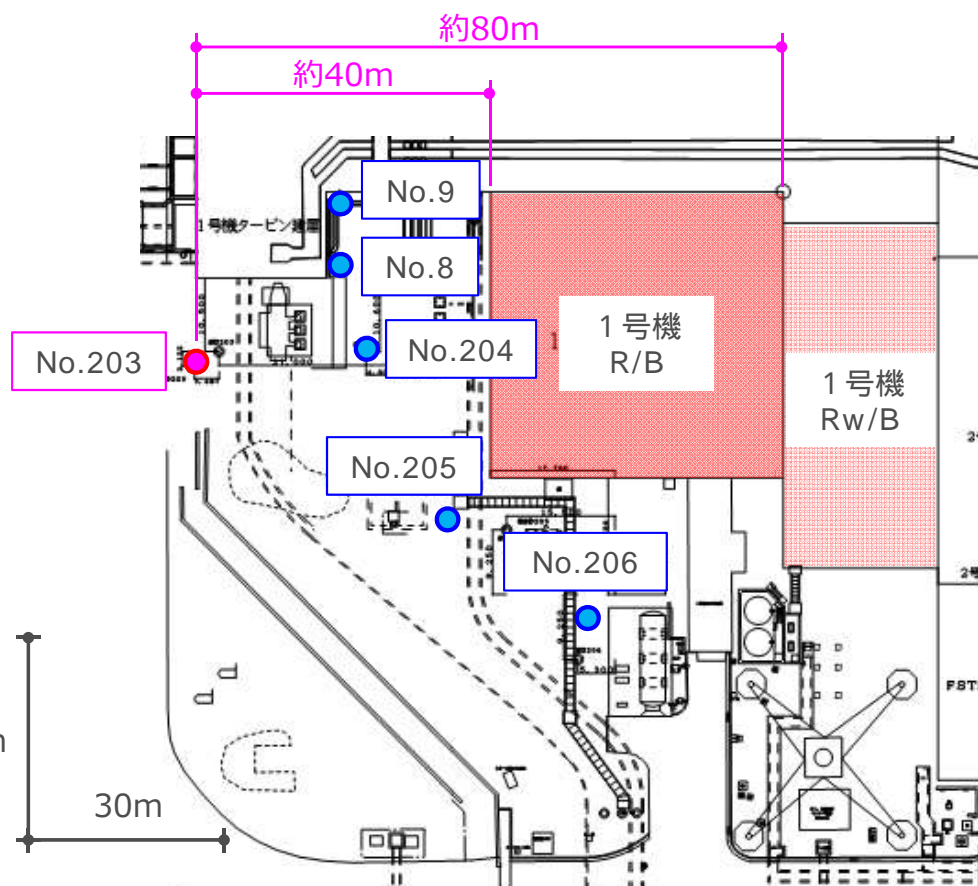
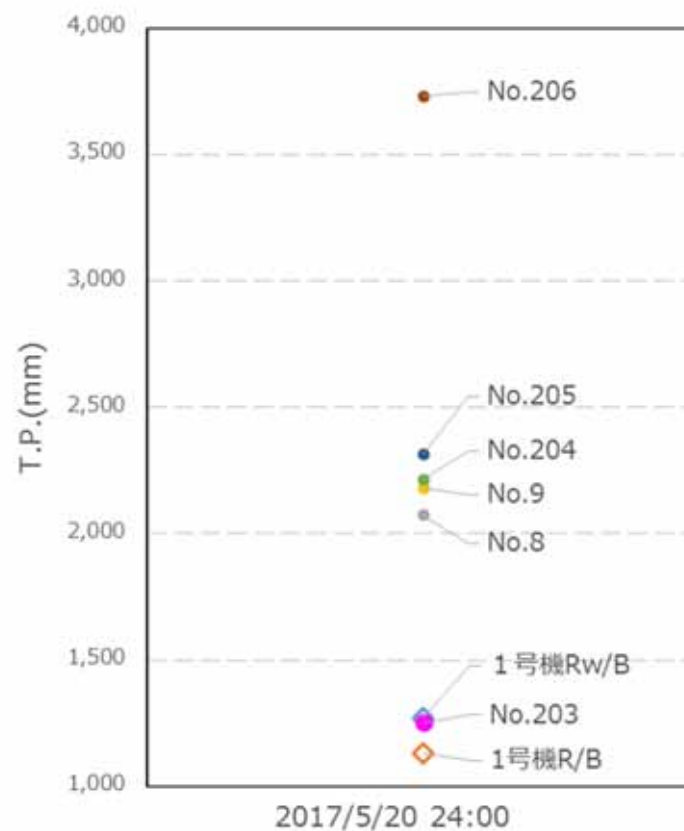
サブドレンNo.203と建屋の位置関係（平面図）

サブドレンピットNo.203の水位については、1号機Rw/B滞留水水位と比較して低くなっていたが、中間にあるサブドレンピットNo.204及び周辺サブドレンピットNo.8、9、205、206の水位が1号機Rw/B滞留水水位よりも高いことから、No.203の水位が低かったことに起因する同建屋からの漏えいはないものと判断した。

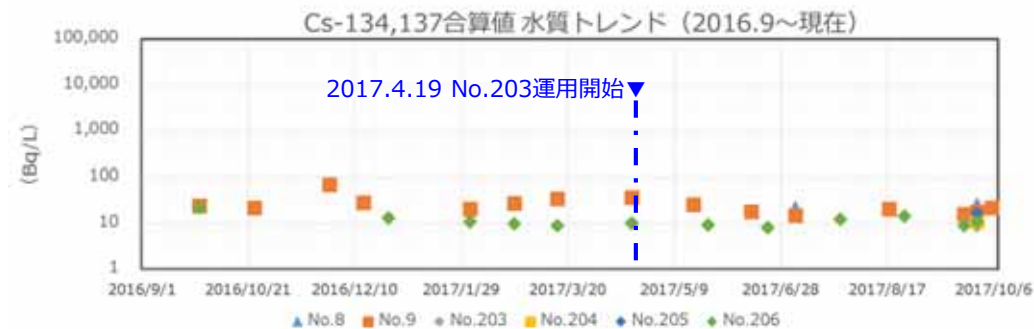
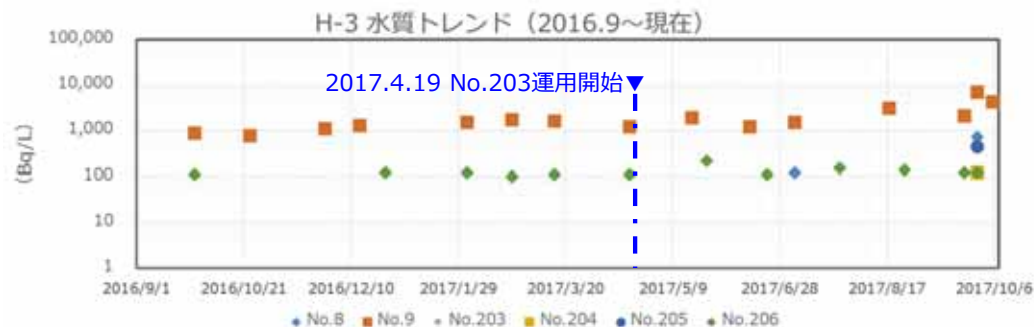
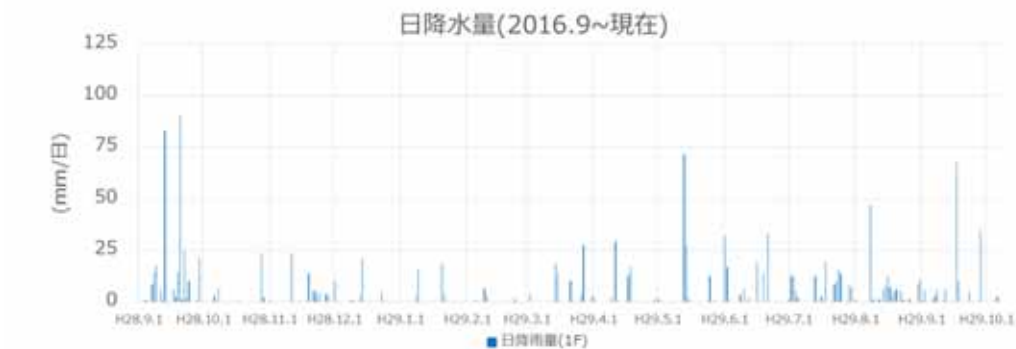
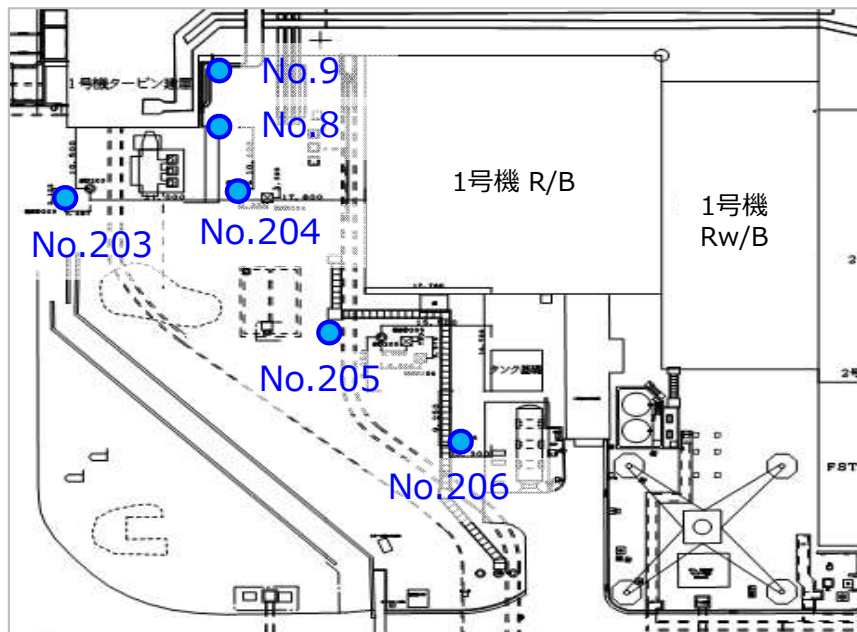
1号機R/B、Rw/B周辺のサブドレン配置図

サブドレンピットNo.203の運用を開始した4月19日以降の1号機R/B、Rw/B周辺サブドレンピットの水質は、運転上の制限であるセシウム(Cs)*の放射能濃度 $1.0 \times 10^2 \text{Bq/cm}^3$ (10万Bq/L)を超えていないことを確認した。

なお、サブドレンピットNo.9のトリチウム(H-3)濃度が一時的に上昇しているが、他の周辺サブドレンピットは低い濃度で推移しているため、今回事象との関連性は低いと推定している。

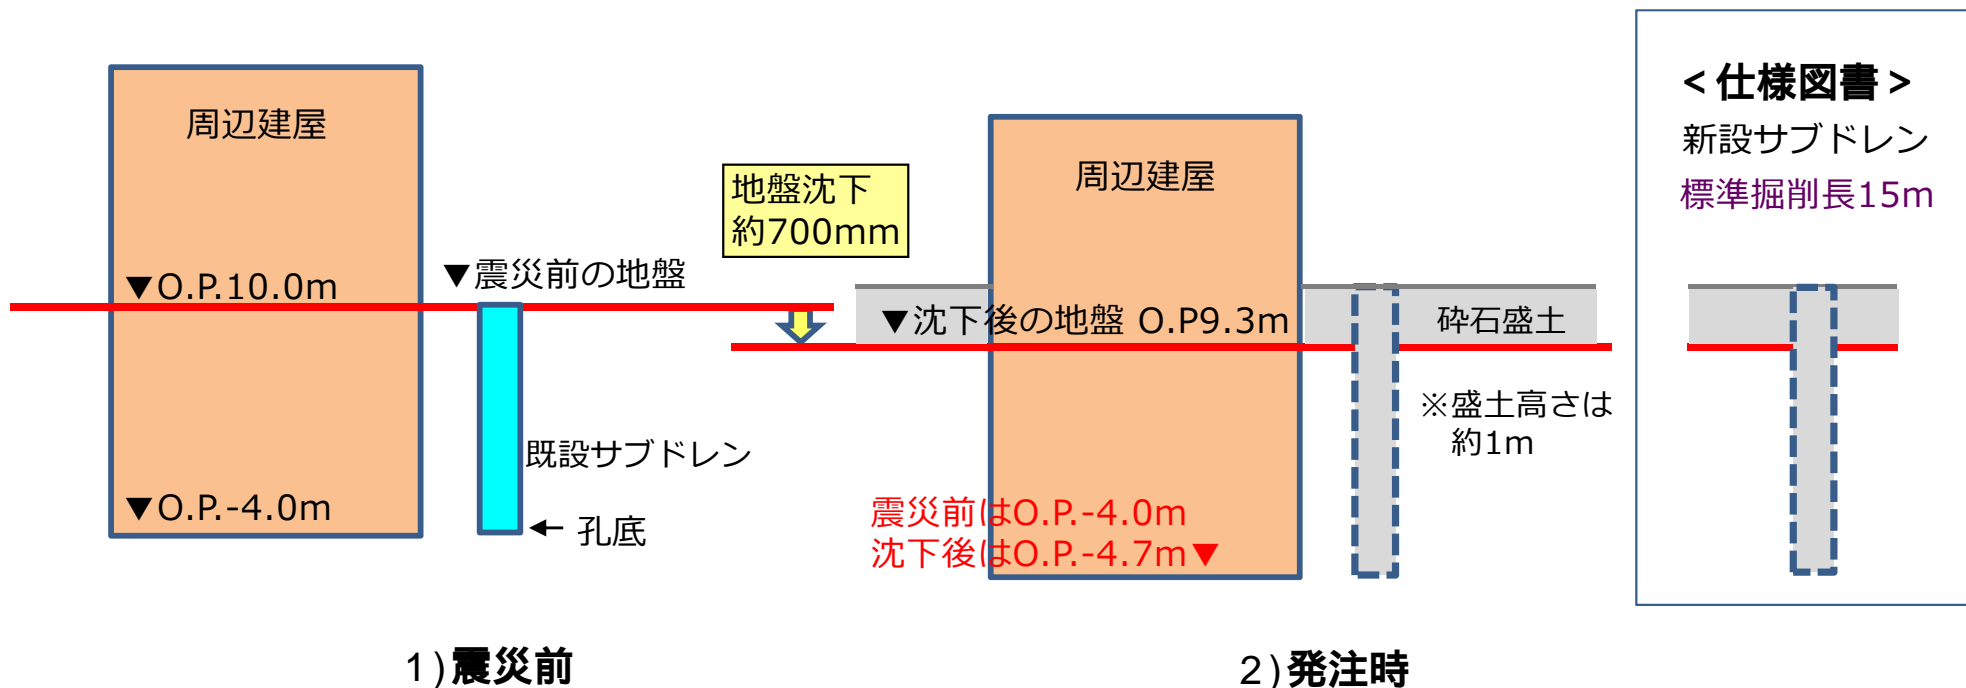
- 1) [～H23.3] 震災前の既設サブドレンは、建屋基礎の深さに合わせ孔底をO.P.-4.0mとして設置していた。
- 2) [H28.12] 震災後、現場の地盤沈下や碎石盛土の状況が地点によって異なり掘削深度が確定できないため、当社は、発注時の仕様図書に標準掘削長15mのみを記載し、標高に関する指示を記載しなかった。

（問題点）発注時の仕様図書に標高に関する要求事項を記載していなかった。

サブドレン工事については、発注時の仕様図書に、基準点・孔底深度・孔口高さ等の要求事項を明記する。（次回発注時から実施）

発注に関わるマニュアルの仕様図書チェックシートにサブドレン工事における上記要求事項を追記する。（11月中）

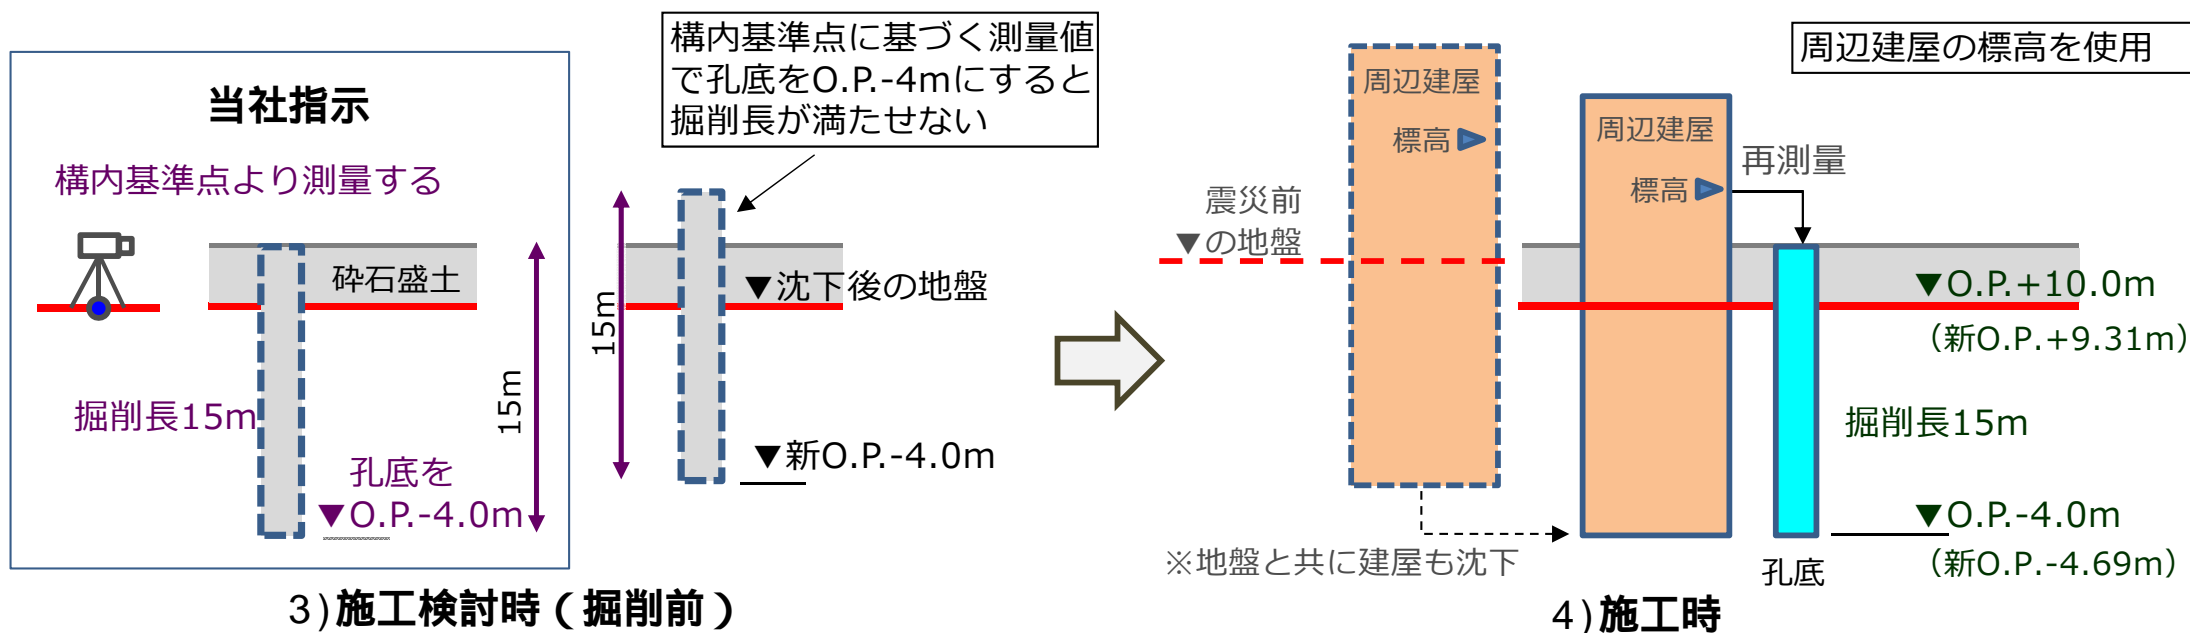
3) [H29.2~3] 掘削前の施工検討図を作成する際、当社は、新旧O.P.を区別することなく、構内基準点より測量し、既設サブドレンにあわせ孔底をO.P.-4.0mとするよう指示した。施工会社は、構内基準点から測量し、孔底をO.P.-4mに合わせると、掘削長15mを満たせないので以下の提案をした。

（問題点）当社の工事関係者が、T.P.と新旧O.P.の取り扱いを承知していなかった。

4) [H29.3~4] 施工会社は、周辺建屋外壁に表示された標高（旧O.P.）を参考に再測量した結果を用いると掘削長を満たすことができた。よって、構内基準点からの測量値と690mmの差がある周辺建屋外壁に表示された標高を用いて施工することとした。

（問題点）施工会社は、T.P.と新旧O.P.の取り扱いを承知していなかった。

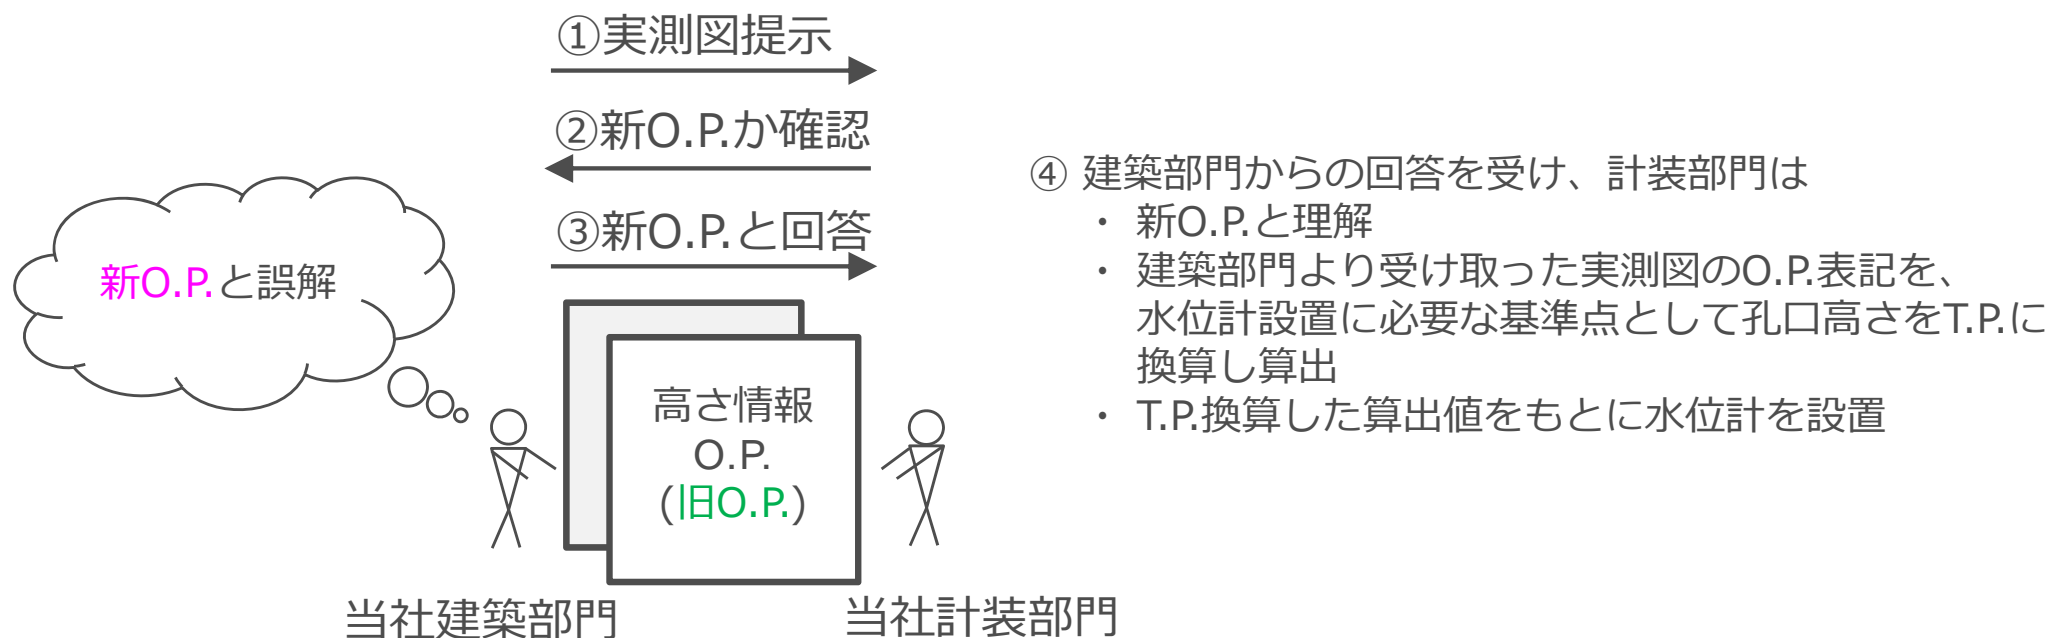
7) [H29.4] 当社建築部門は、水位計を設定する当社計装部門に実測図を渡した。実測図の標高表記方法を定めていなかったため、T.P.表記ではなくO.P.表記（新旧区分せず）による実測図に記載の測量値を提示した。

（問題点）当社内部門間でのデータ授受が、T.P.表記ではなくO.P.表記により行われた。

8) [H29.4] 当社計装部門は、実測図の測量値は新O.P.か確認したが、当社建築部門から新O.P.であるとの回答を得たため、旧O.P.を新O.P.として扱い、T.P.に換算して水位設定を行い運用を開始した。

建屋水位管理に関わるデータの受け渡しについては、標準フォーマットを作成する。（実施済み）
また、データ提出前には、記載内容及び根拠を上位職が確認のうえ、授受を行う。（実施済み）

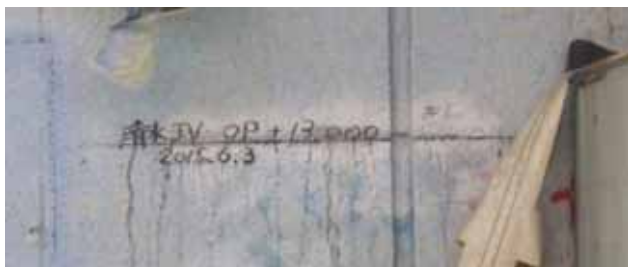
構内基準点の例：
現場のO.P.表記をT.P.表記に是正

標高基準として「T.P.」「新O.P.」「旧O.P.」が混在していた。

➡ 発電所内の標高の基準を「T.P.」に統一する。

- 今後作成する図書はT.P.表記とする。（速やかに開始）
- これまで作成した図書のO.P.表記は、標高情報として使用しない。
図書のO.P.表記の標高情報の誤使用防止策として図書へのスタンプ等を実施する。（着手、年度内完了目途）
- 構内（現場）の基準点の標高はT.P.表記に統一し、既存のO.P.表記は誤使用防止の注記を行う。（年内）

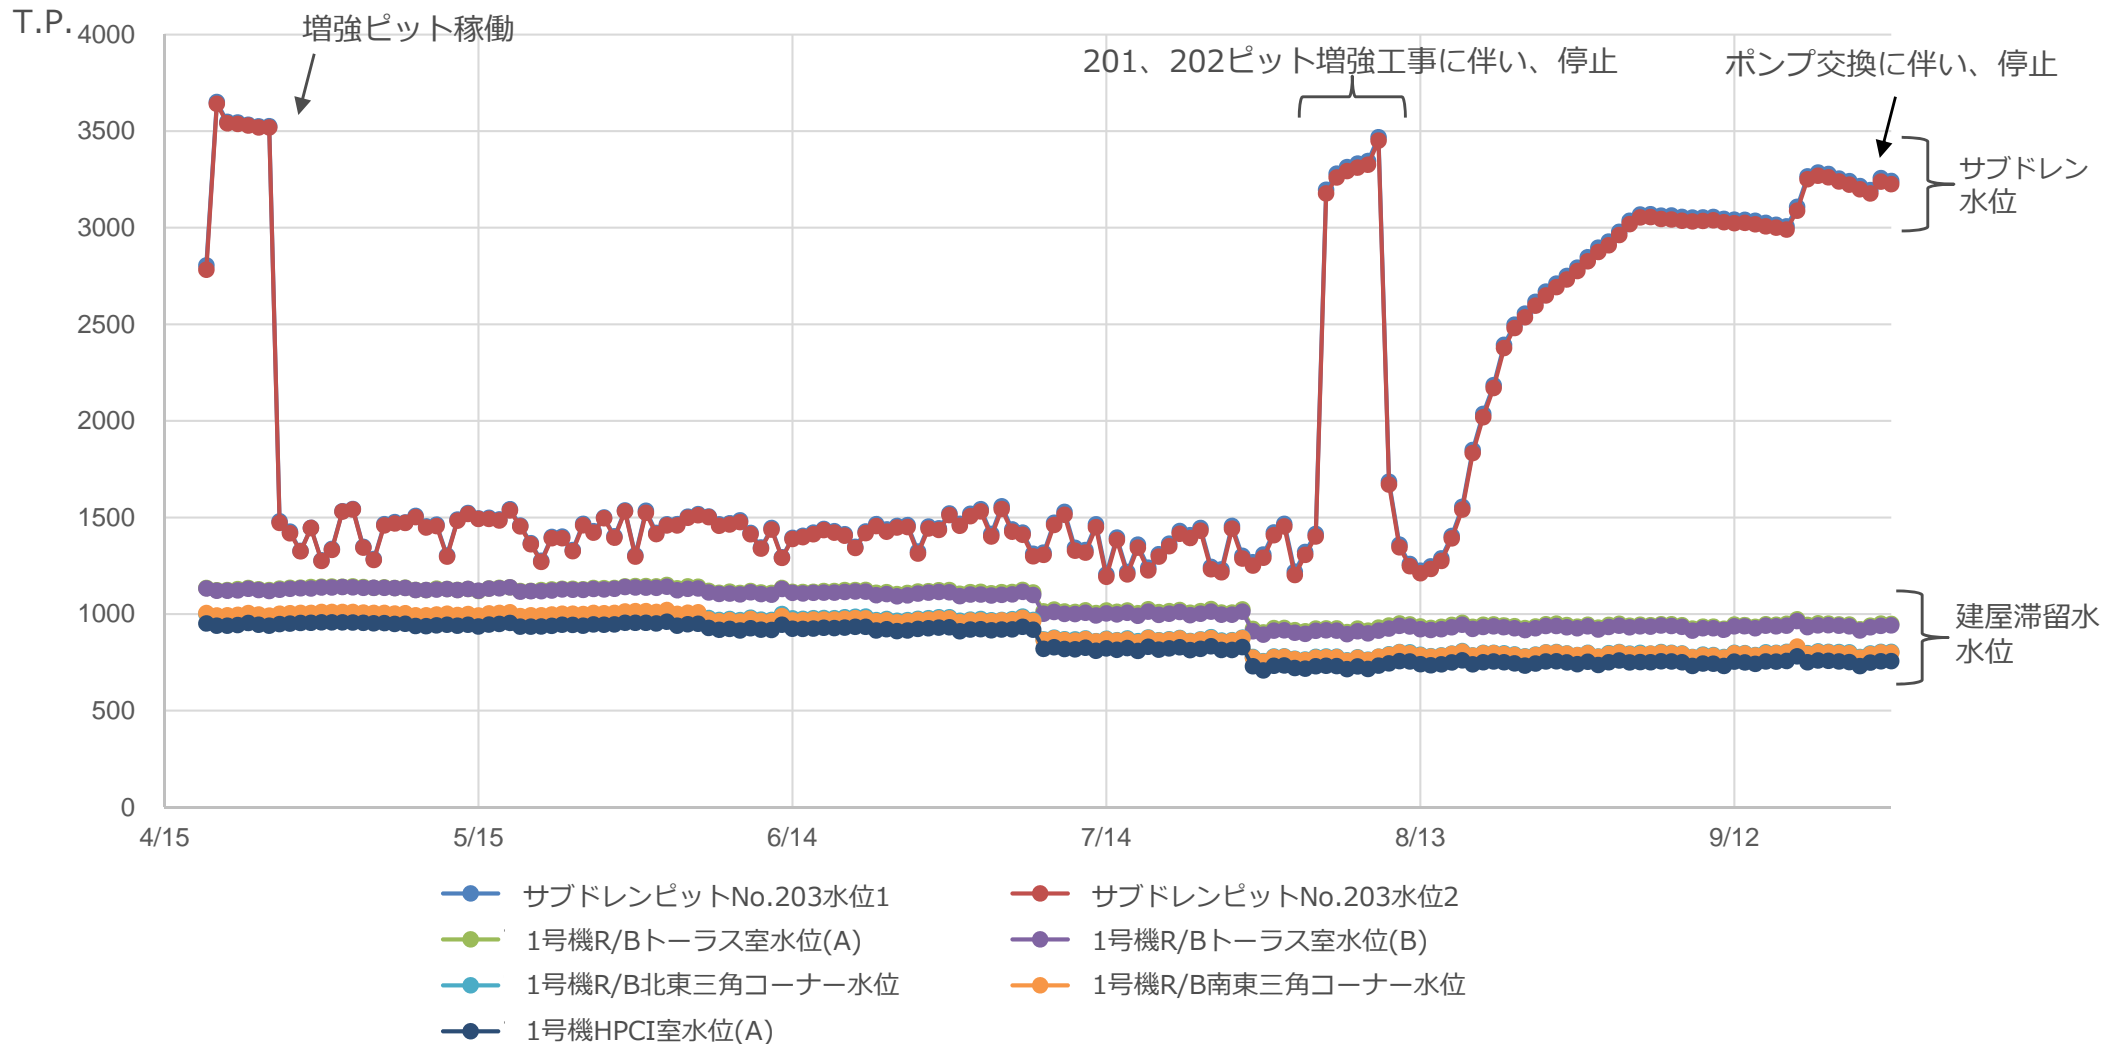
【参考3】サブドレンピット203と1号機R/B水位比較

速報値(1時間毎のデータ)による評価では、最大で約19mmの水位の逆転が生じていたが、詳細確認(1分毎のデータによる再評価)を実施した結果、サブドレンピットNo.203については最大で約4mmの水位の逆転が発生している評価となった。
