特定原子力施設監視・評価検討会
(第56回)
資料4

サブドレンNo. 51の水位低下について (原因と対策)

2017年10月30日

東京電力ホールディングス株式会社

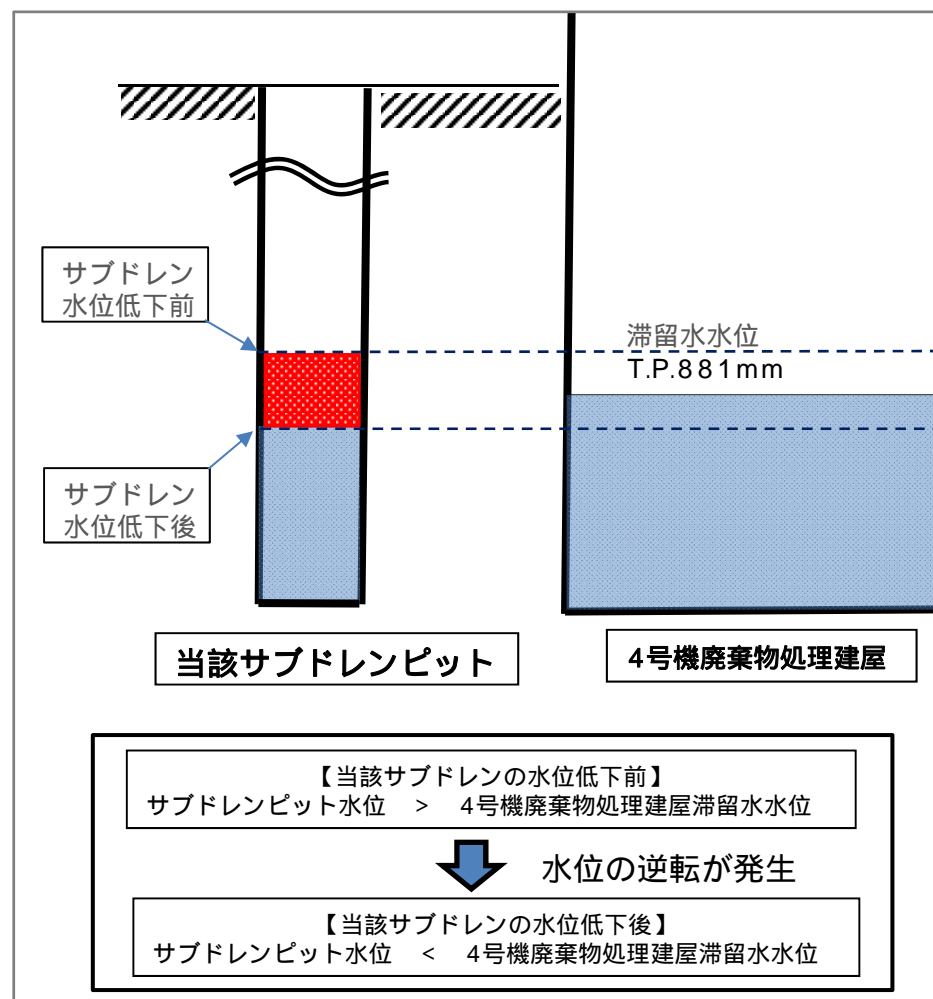
当該サブドレンピットと建屋滞留水の比較

関連パラメータを確認したところ、4号機原子炉建屋南西側に設置しているサブドレンNo. 51（以下、「当該サブドレン」という）の水位が急激に低下し、4号機原子炉建屋及び廃棄物処理建屋の滞留水（以下、「当該建屋滞留水」という）水位を下回っていることを確認した。

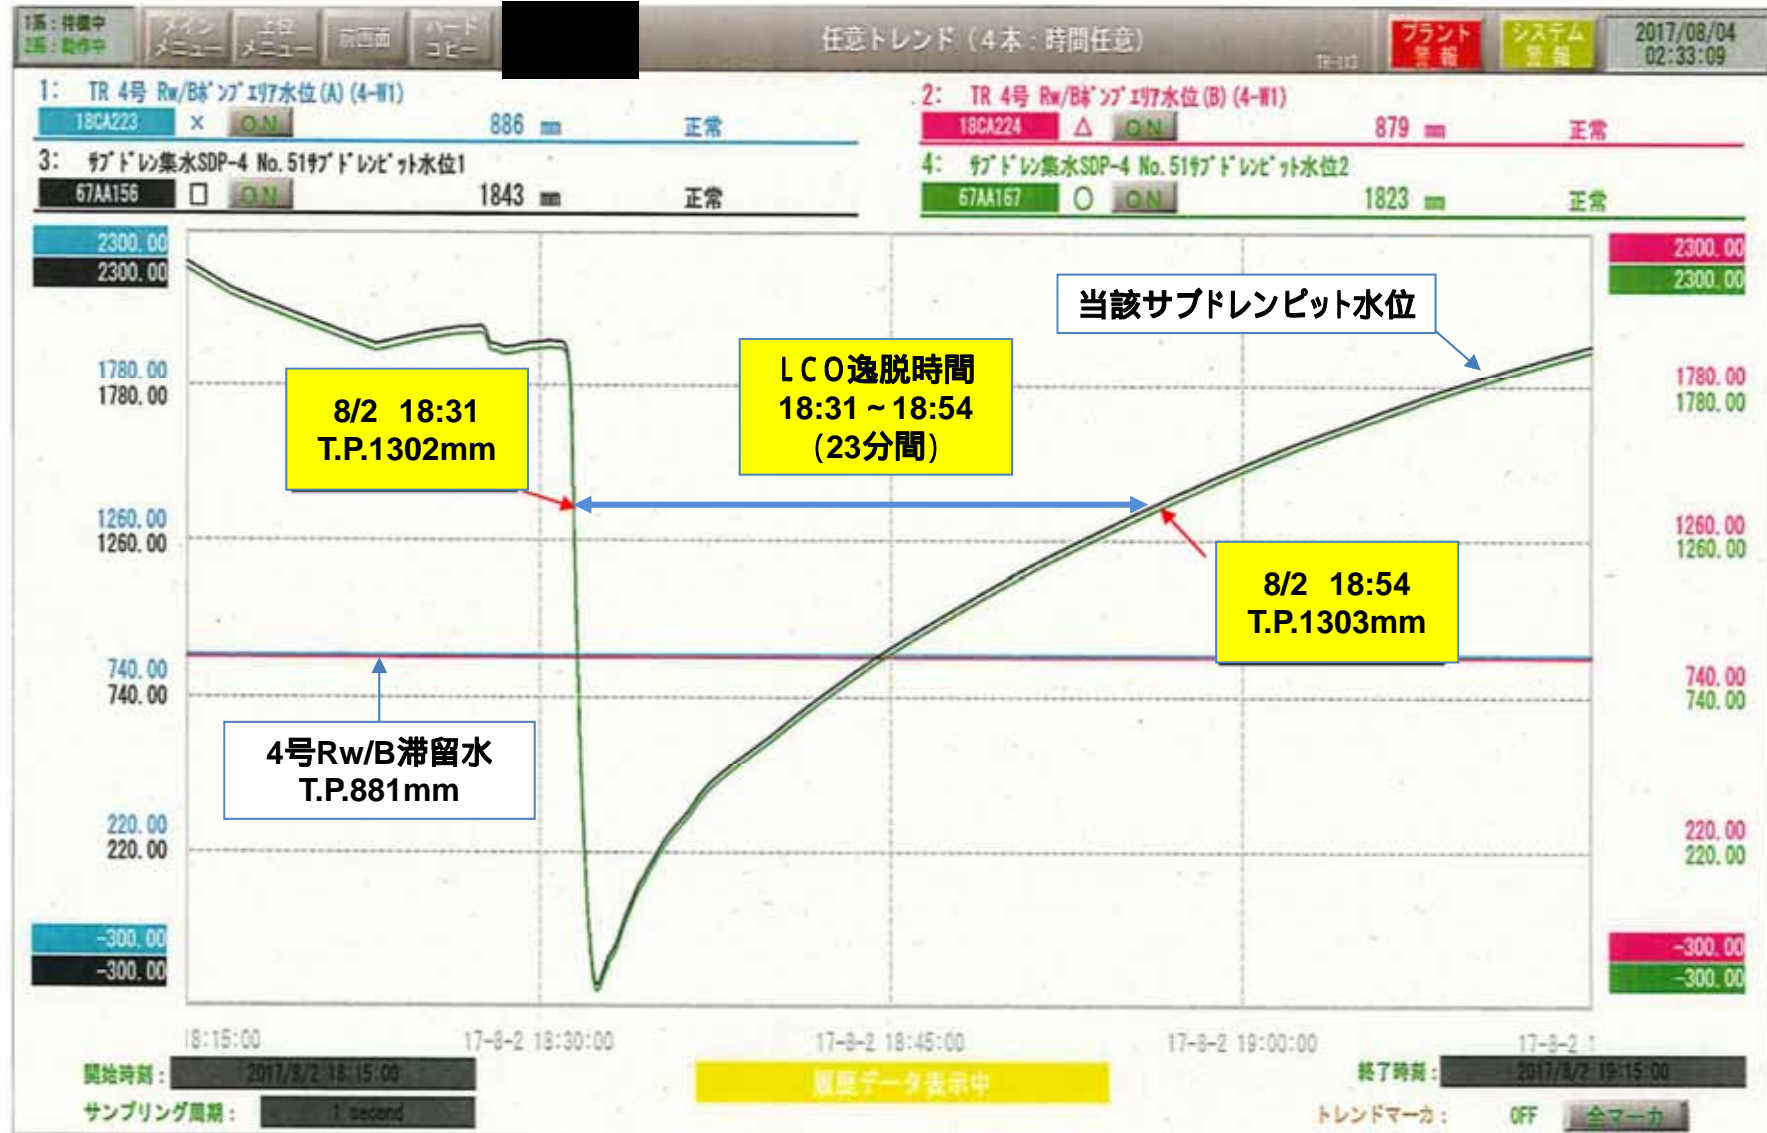
(5) LCO逸脱から復帰するまでの当該サブドレン水位トレンド

このため、当該サブドレン水位が急激に低下し、その後に当該建屋滞留水の水位を上回るまでの時間帯において、運転上の制限（以下、「LCO」という）から逸脱した状態であったと判断した。

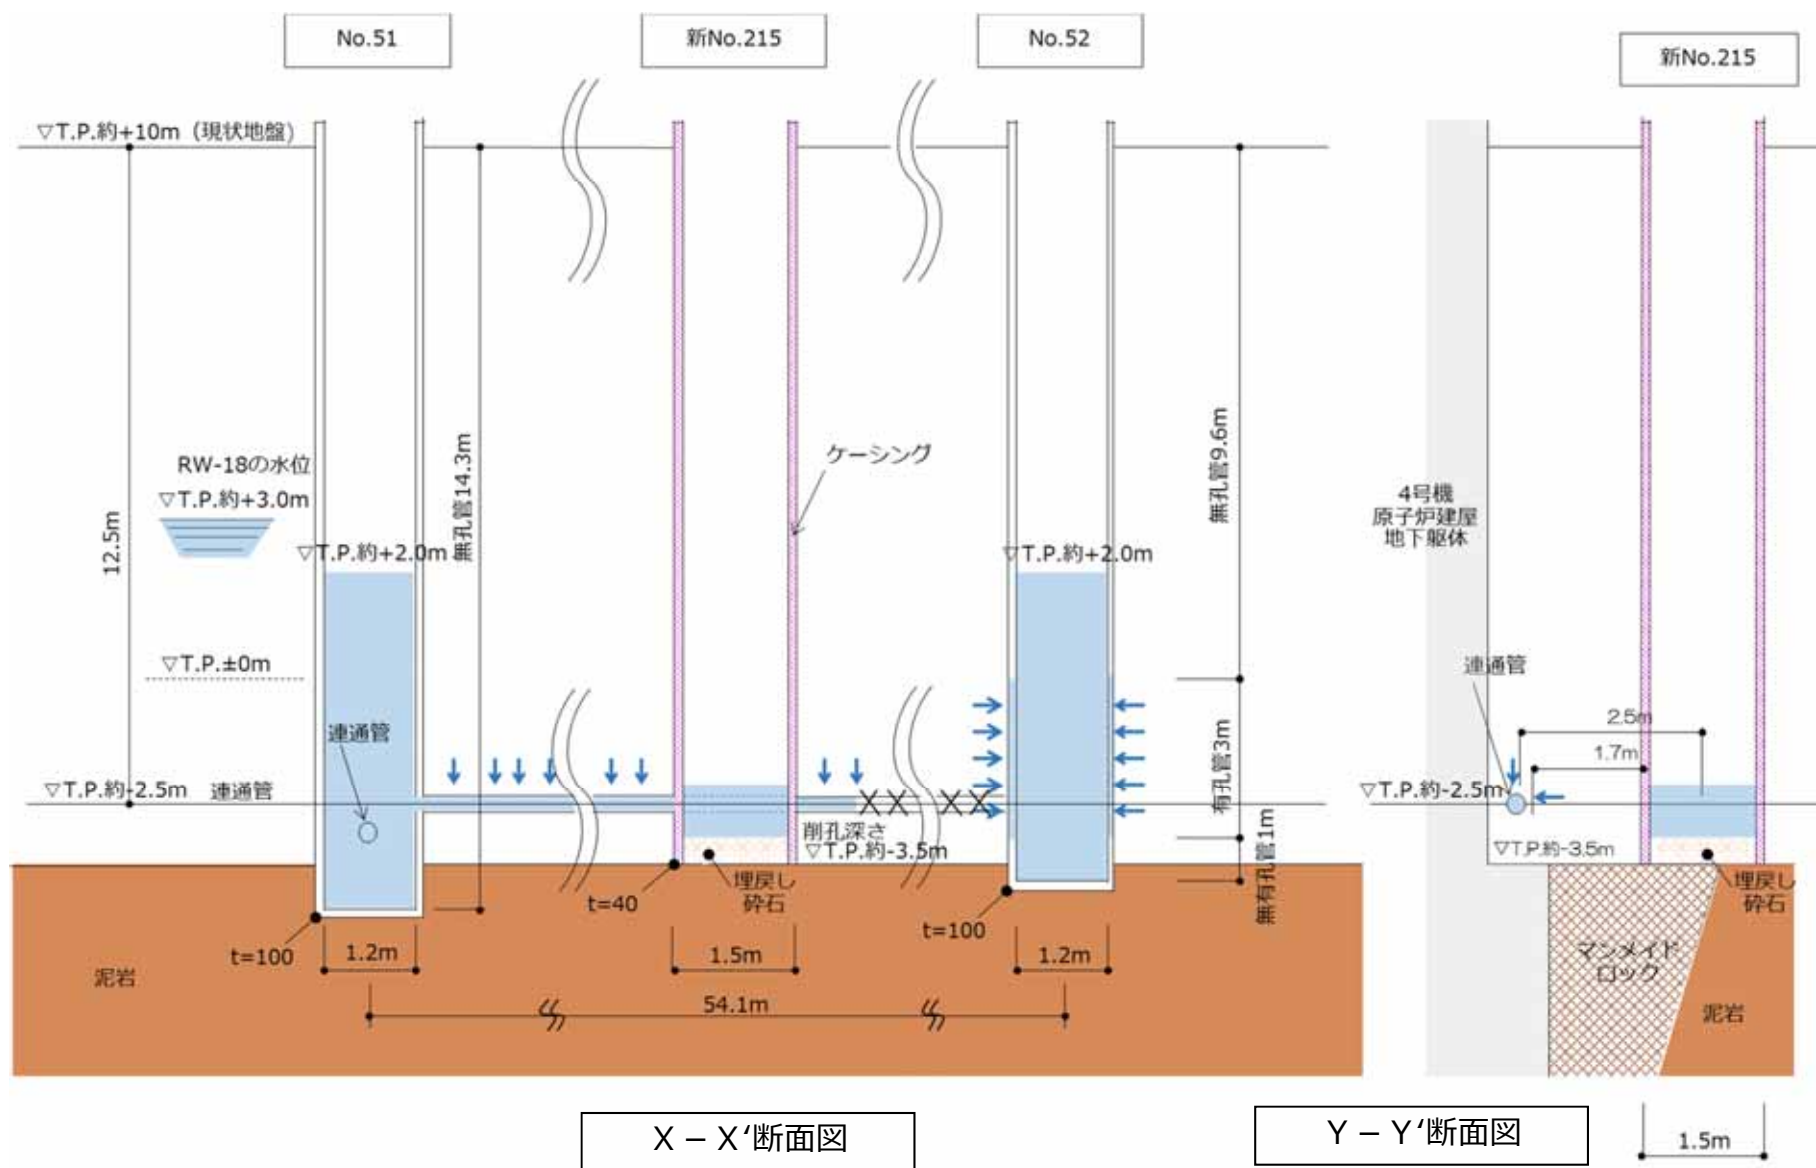
新No.215周辺断面図

8月2日作業終了後

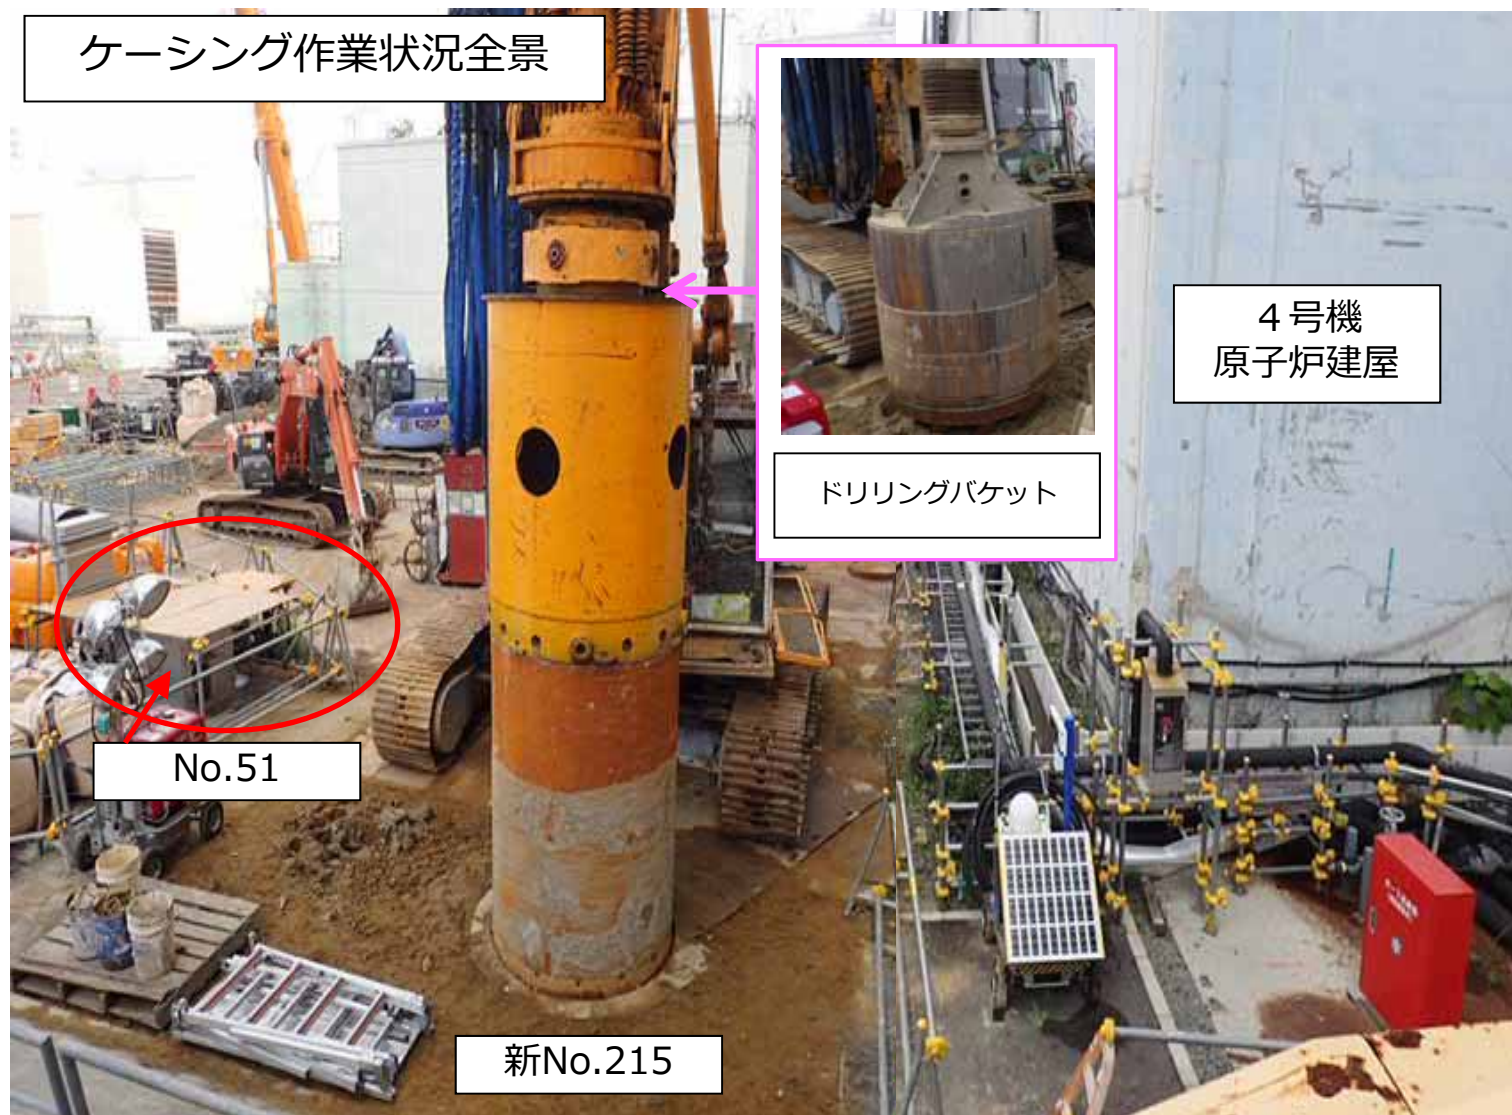
4 . 水位低下の原因 施工状況写真

- 1月17日 安全事前評価を工事实施箇所（建築部門）と放射線管理部門、協力企業にて実施した。
- 4月21日 中掘り作業中、泥岩とマンメイドロックに当たり掘削が進まないことから、作業を中断した。
- 4月24～25日 作業が一旦中断したため、砕石にて埋め戻した。
- 8月1～2日 別位置での掘削箇所が見つからないため、同位置にて掘削を実施した。

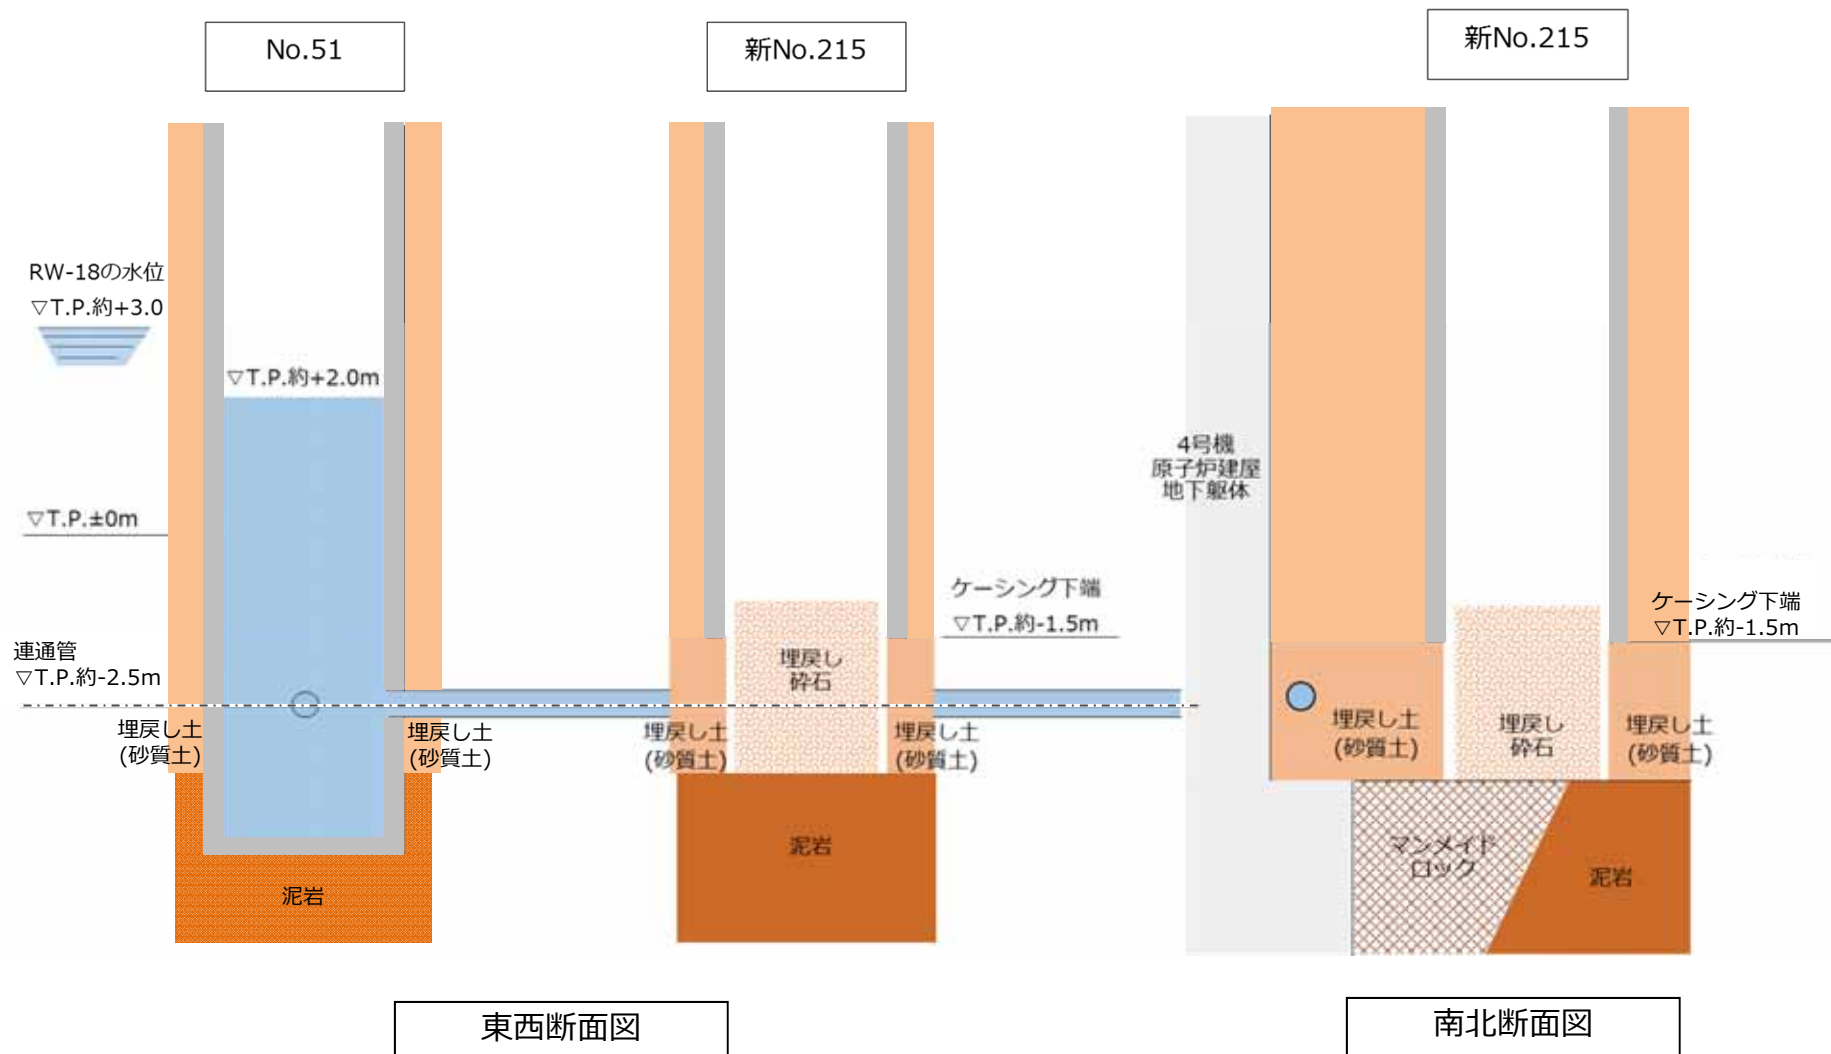
8月2日 18時頃 水位低下前の状況

（18時頃～18時30分頃ケーシングをT.P.約-1.5m～約-2.5mに挿入）

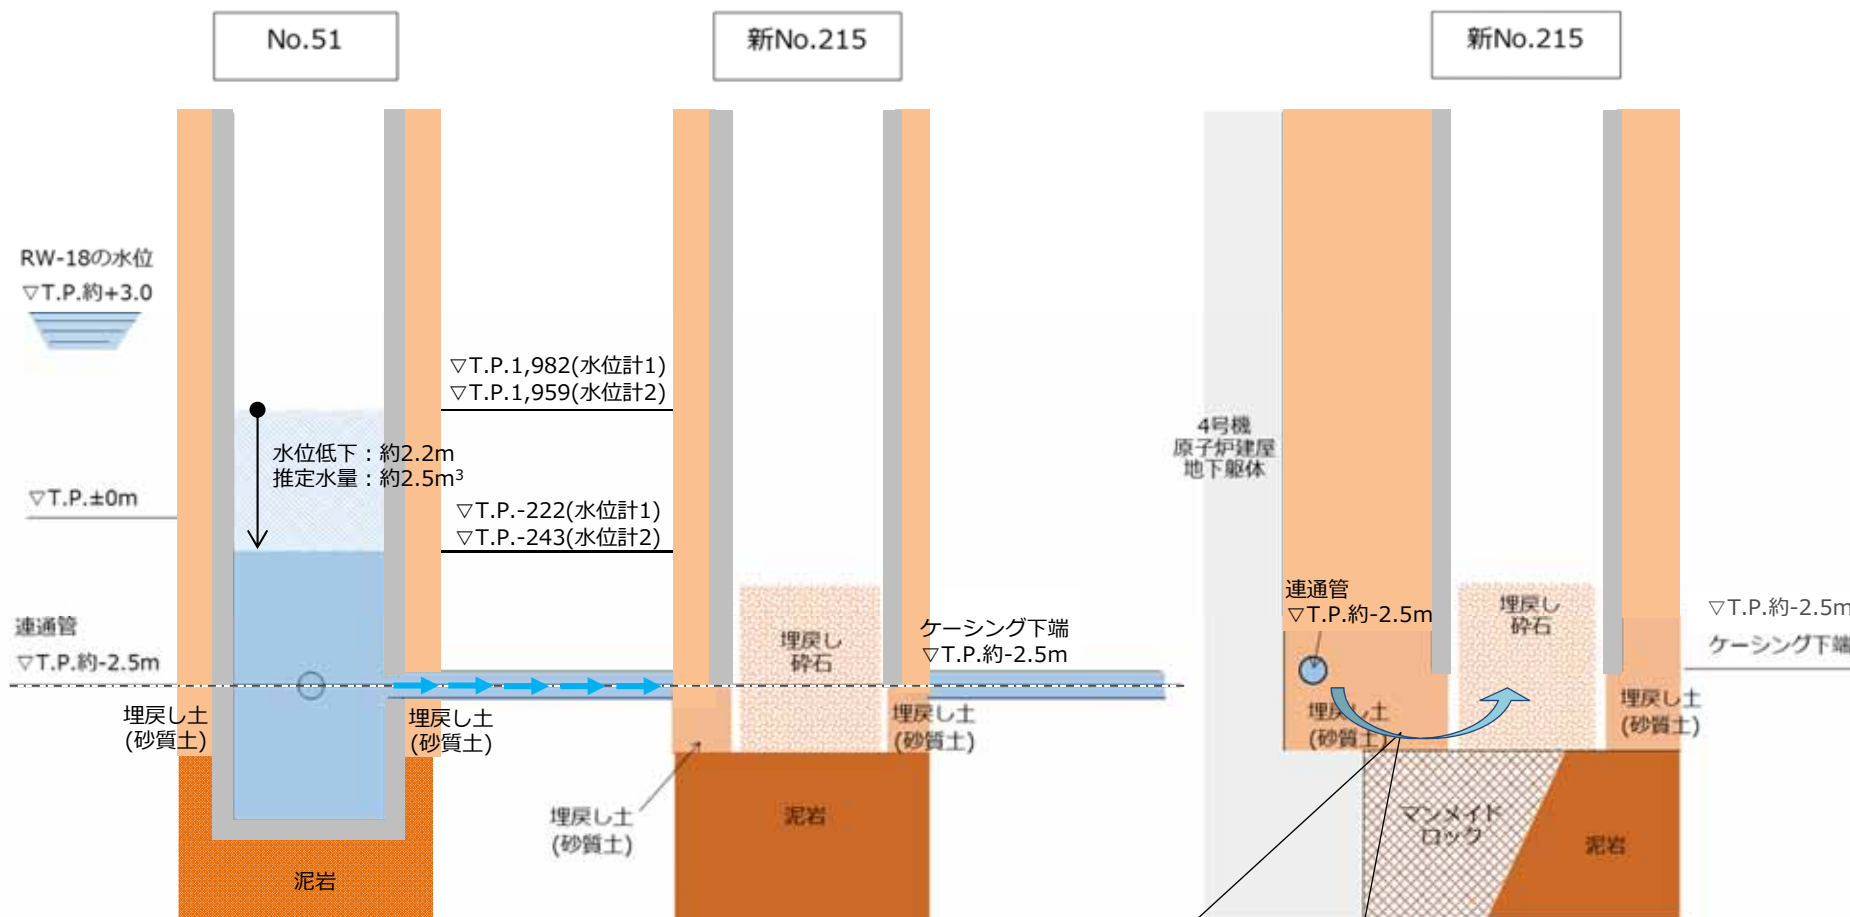
8月2日 18時30分頃 水位低下時の状況
(新No.215のケーシングをTP約-2.5mまで挿入完了)

No.51から連通管を経由して新No.215に水が流れ込んだと推定している

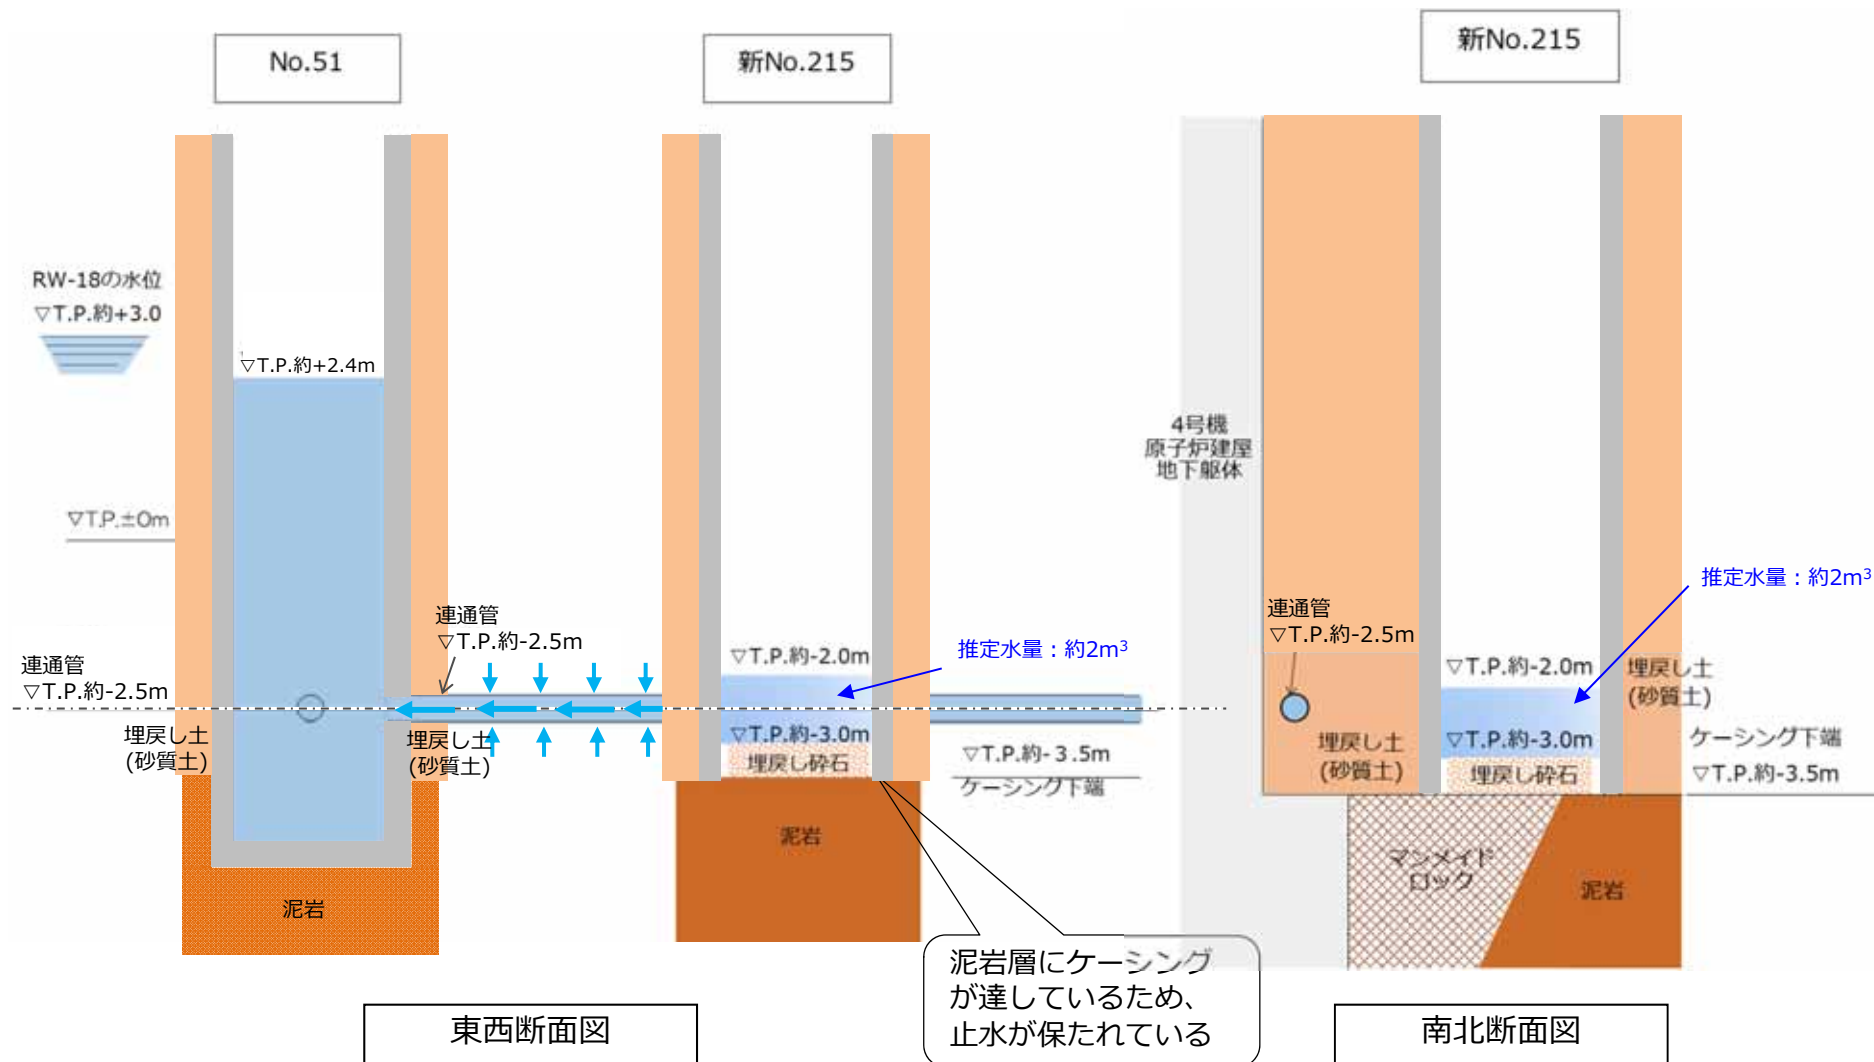
8月2日19時10分頃 作業終了時の状況（新No.215のケーシングをTP約-3.5mまで挿入後、中掘りをT.P.約-3.0mまで実施した。孔内水深は約1mであった）

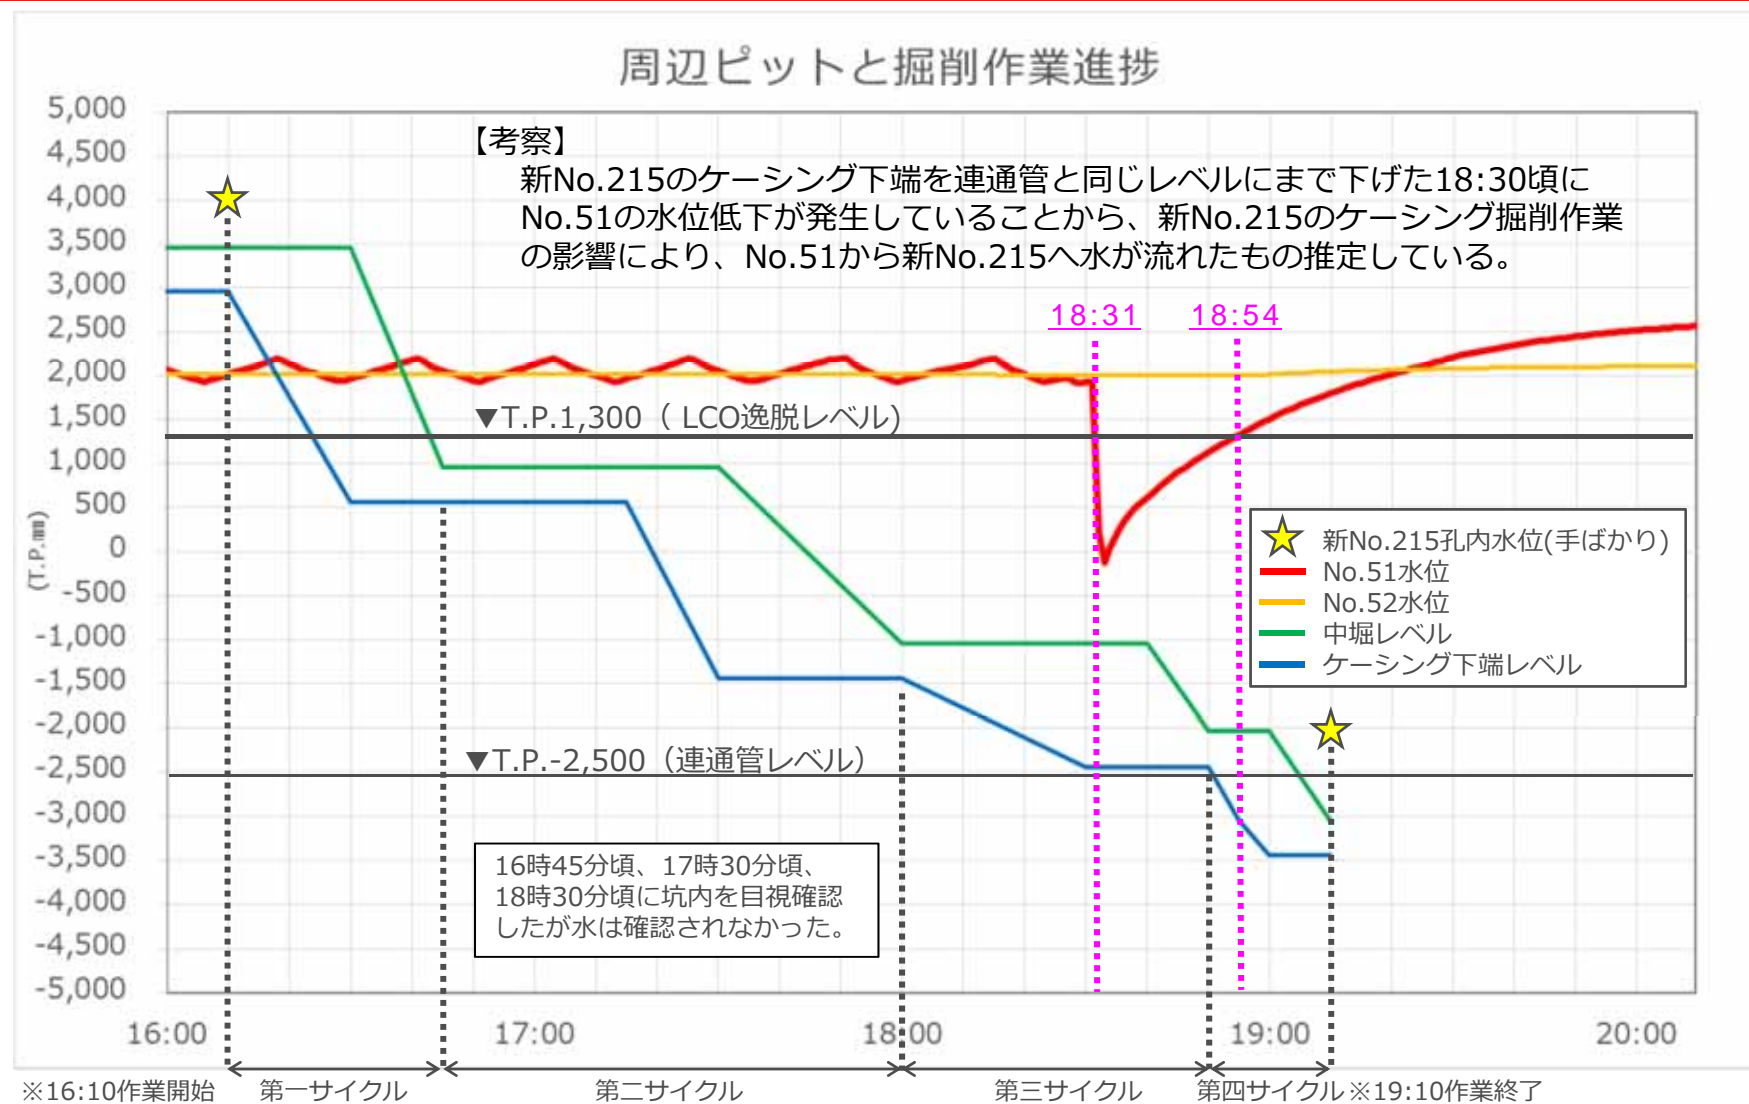
水位変動と作業の関係性

- ・ No.51の急激な水位低下は、新No.215のケーシングを連通管と同じレベルまで下げたほぼ同じ時刻に発生している。

- ・ No.51の急激な水位低下は、新No.215のケーシング掘削作業が影響した。

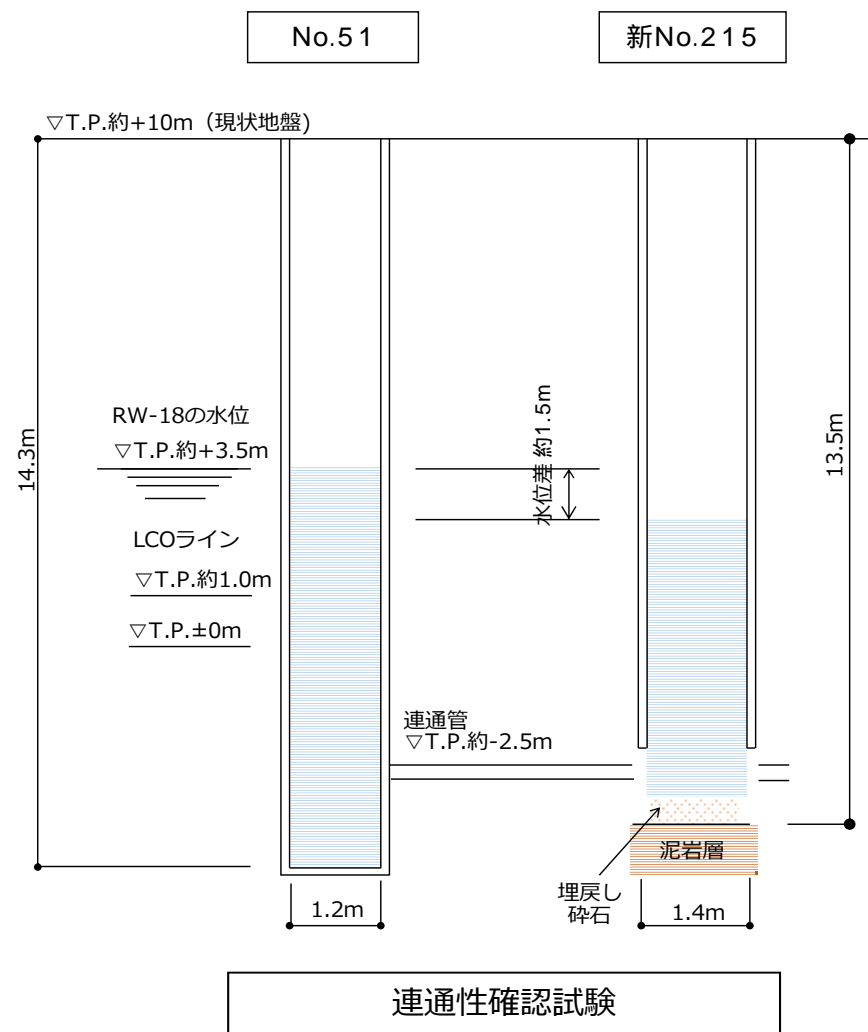
4 . 水位低下の原因 連通性確認試験

- 8月2日のNo.51の水位低下事象の推定原因と考えられる、No.51と新No.215との連通性を確認する試験を実施した。
- 新No.215のケーシングを、T.P.約-1.0mまで引き上げ、No.51と新No.215の水位変化を観測。
- 本試験は、No.51の急激な水位低下によるLCO逸脱に至らないことを重視し、No.51と新No.215の水位差を8月2日の状況より小さくして実施した。（事象を再現できない可能性があるものの安全面を重視）

- ・ No.51と新No.215の連通性確認試験では、ケーシングの動きに伴いNo.51の水位が変動することを確認した。（別紙1～2参照）

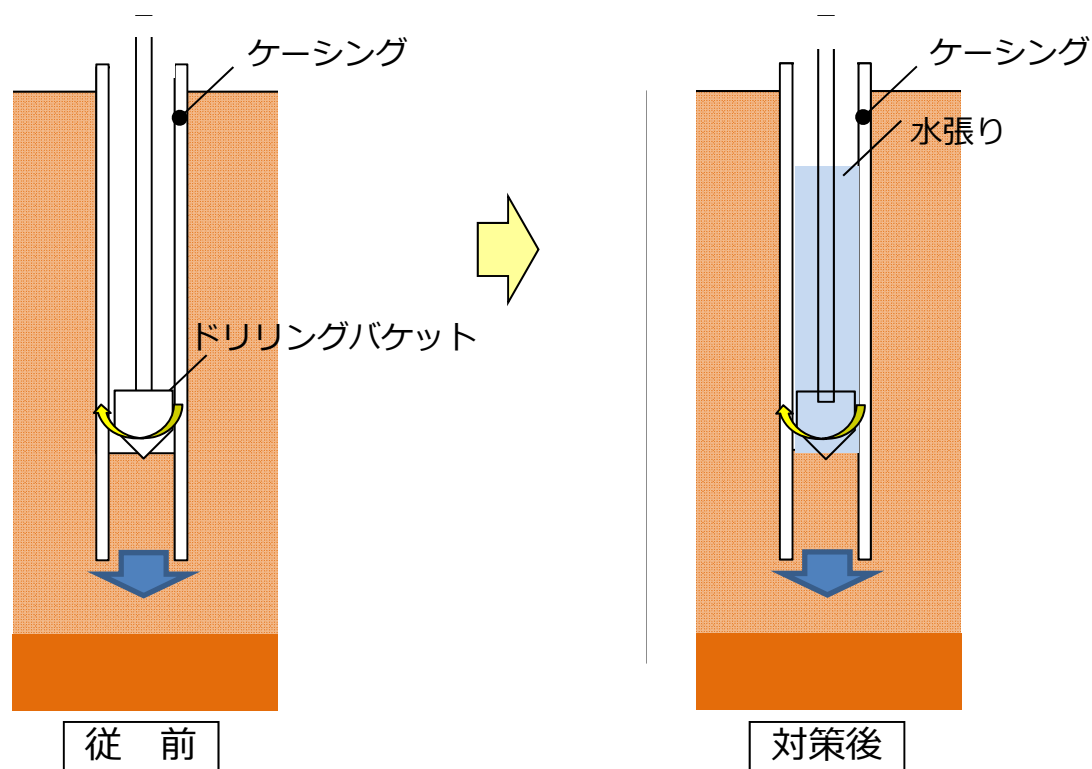
8月2日のNo.51の急激な水位低下は、近傍での掘削作業による影響と推定されることから、以下の再発防止対策を実施した上で、工事を再開する。

ケーシング削孔ならびに中掘り時は、ケーシング内水位を周辺サブドレンピットに影響を与えないレベルまで水張りしたうえで施工する。これによりケーシング内部への水の流れ込みを抑制し、周辺サブドレンピットの水位変化を防止する。

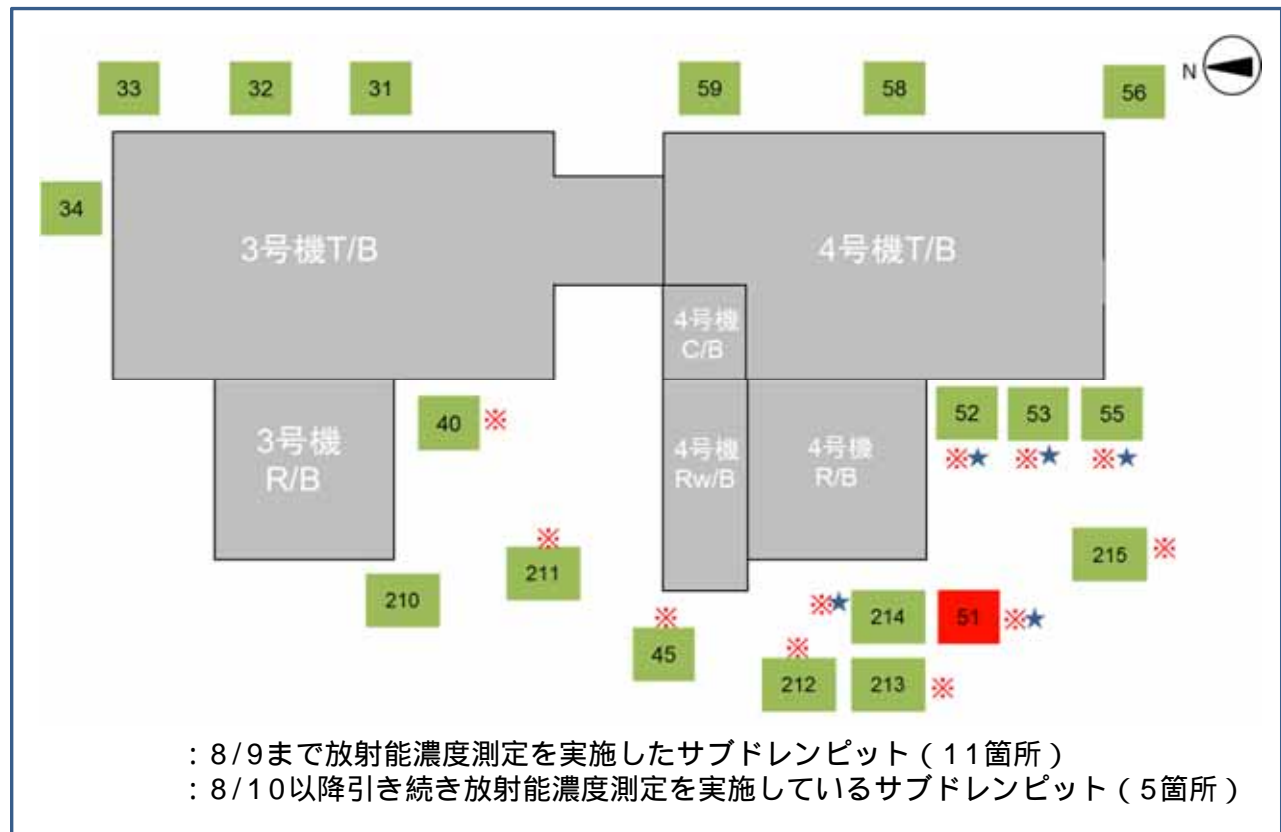
対象サブドレン

8月3日からこれまでの周辺サブドレンピットでのモニタリングの結果、一部のピットでトリチウム濃度が一時的に上昇したが、過去と同程度の変動範囲内であった。また、No.40の全とCs-137濃度が一時的に上昇したが、過去の変動の範囲内であり、No.51からの距離が離れているため、今回の事象による変動ではないと考えられる。

以上より、これまでのモニタリング結果では、No.51の水位低下の影響と思われる変動は確認されていない。

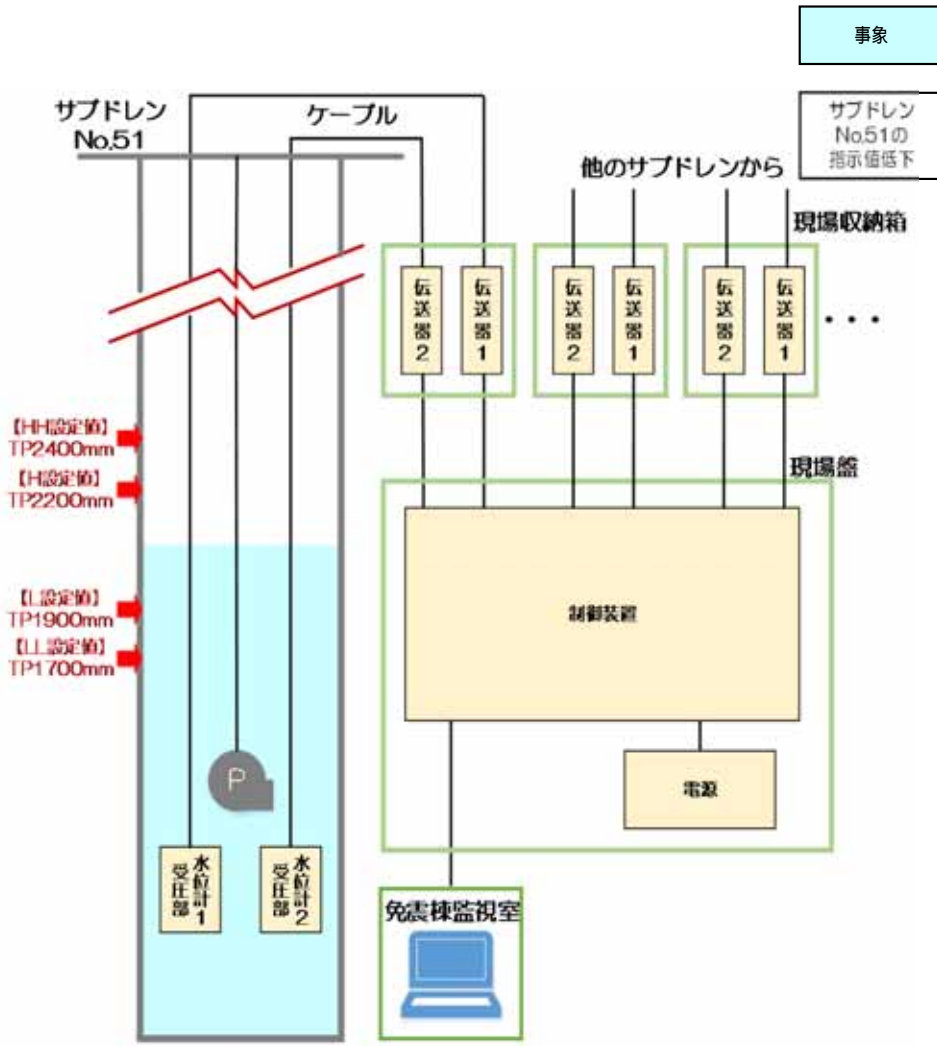
【参考】当該サブドレン水位計指示降下の要因分析（計装設備）

事象	要因 1	要因 2	検討結果	判定	現場確認結果	判定
サブドレン No.51の指示値低下	計器 (受圧部・伝送器)	計器電源切操作が行われた	電源切操作を行うとSDP4の全ての水位計がダウンする	x		
		計器のドリフト事象が発生した	2つの計器が同時に大幅なドリフトが発生する可能性は低い		現場にて検尺を行いその値と指示値が相違ないことを確認	x
		何らかの要因で瞬時的な信号断事象が発生	トレンドから瞬時的な指示変動波形ではない	x	現場にて計器点検（校正）を行い指示値にずれがないことを確認	x
		当該信号がリフトされた	リフトするとダウンスケールするだけでなく指示が復帰しない	x		
	電源	何らかの要因で電源が瞬停了した	電源OFF ON時は瞬時にダウンスケールし瞬時復帰する	x		
			電源の故障の際は他のビットの水位もダウンスケールする	x		
	ケーブル	受圧部～制御盤間のケーブル損傷	ケーブルが損傷した場合、指示の復帰は可能性が低い		現場にてケーブルの状況を確認し損傷等ないことを確認	x
	制御装置	制御装置の故障	その他の水位計のトレンドに変化がなく可能性は低い		制御装置にエラーが発生していないことを確認	x
	計装の作業	当該計器の点検作業で水位計の上げ下げをした	事象発生当時、当該計器の点検は未実施	x
