福島第一原子力発電所
3号機原子炉格納容器（PCV）内部調査における
一部の原子炉圧力容器（RPV）温度計ケーブル欠損について

2017年11月30日

東京電力ホールディングス株式会社

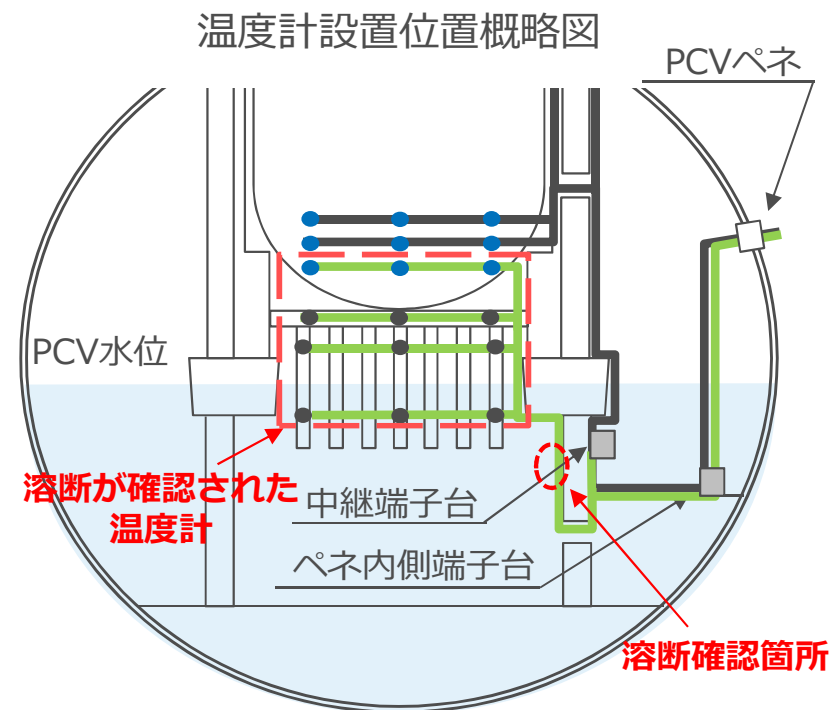
- RPV底部にある温度計は、ペDESTAL内ルート（12本※）およびペDESTAL外ルート（6本※）がある。
- ※ 実施計画にて定めている運転上の制限の監視に使用している温度計は、ペDESTAL内ルート（3本）およびペDESTAL外（6本）である。
- 今回の内部調査映像より、**ペDESTAL内ルート（12本）**において、**欠損している状態が確認された**。
- 確認された欠損箇所は、PCV内の中継端子台から温度計測点間のケーブルである。

- 欠損が確認された箇所の温度計ケーブルは、シースおよび素線が金属で構成されており融点は1,000℃以上である。
- RPV底部から落下してきた**高温の溶融物が付着したこと**によりケーブルが溶断したものと推定
- 今回、**溶断が確認されたペDESTAL内ルートの温度計（12本）**は、ケーブルが溶断しておりRPV底部温度の計測は出来ないことから、「故障」と判断する。

- 3号機は減圧後に圧力容器が破損したものと推定しており、ペDESTAL外温度計のケーブル等が設置されている高さにおいて、溶融した燃料が飛散し高温（1,000℃以上）に至った可能性は低いものと考えられることから、**ペDESTAL外ルート温度計が溶断していないものと考えている。**

- 今後、更なる確認として、温度計回路の抵抗測定および、これまでのRPV・PCV温度計測データを整理し、確認を行っていく。
- また、PCV内部調査等を踏まえ、今後の冷却状態の確認手段について、検討を行っていく。

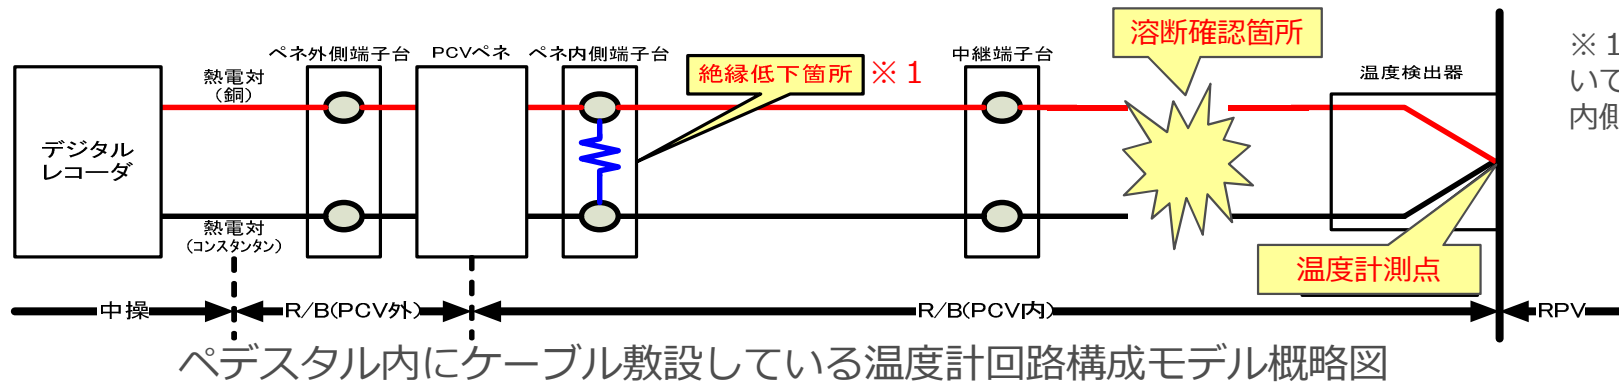
- ペDESTAL内ルート温度計（12本）は、これまで数値が計測されていることから、想定される構成回路および温度計測箇所を考察した。

※1 絶縁低下箇所については、概略図上、ペネ内側端子台と仮定

- 温度回路は熱電対式であり、銅・コンスタンタンの素線が、閉回路でなければ計測はできない。ケーブルの溶断が確認されたことから、**RPV（温度計測点）の温度計測は出来ない。**
- 事故の影響により、PCV内において絶縁低下していることを確認している。その絶縁低下で熱電対回路が構成されるため、絶縁低下箇所の温度を計測することとなる。
= **PCV内温度※2**を計測している。

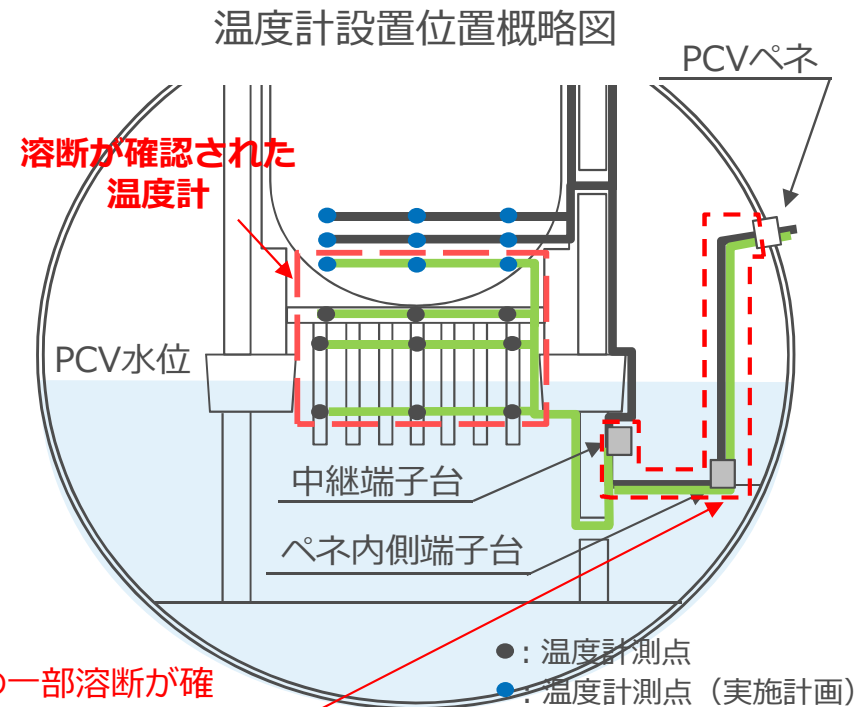
※2 ケーブルの一部溶断が確認された温度計の温度計測範囲
