建屋滞留水処理の進捗状況について

2017年12月26日

東京電力ホールディングス株式会社

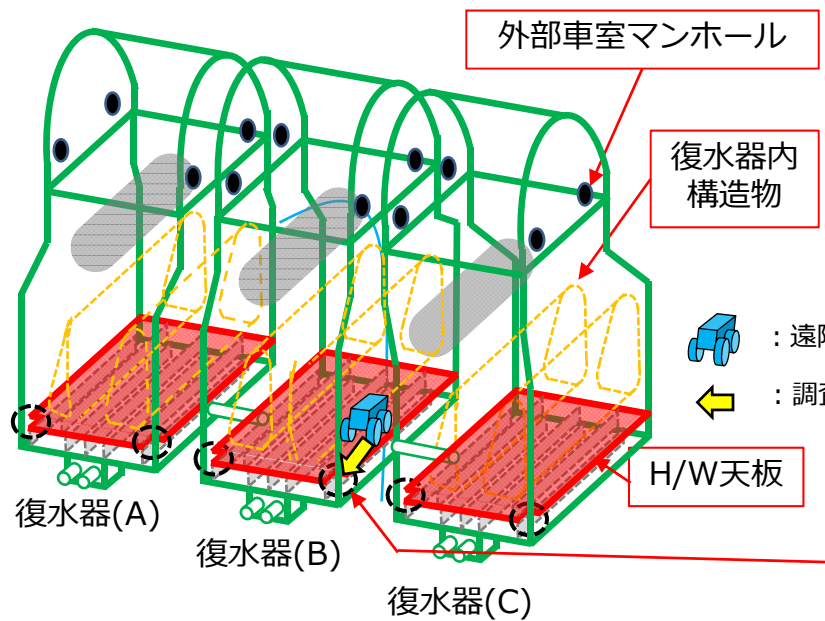
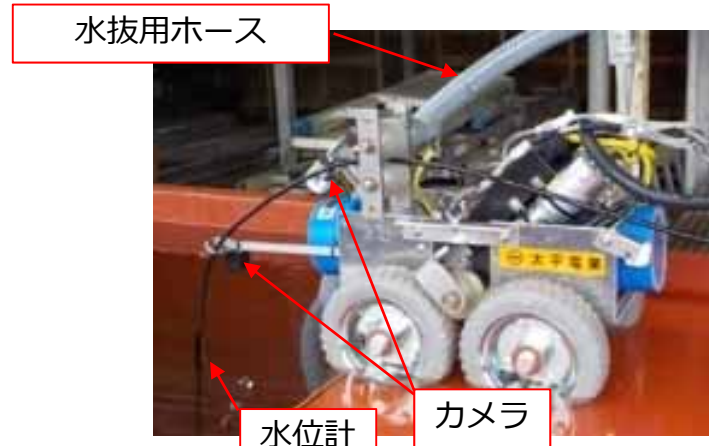
遠隔水抜装置によって、水抜用ホース先端をH/W天板の切欠部まで運び、真空ポンプで水抜を実施。水抜した復水器内貯留水はプロセス主建屋へ移送し、汚染水処理装置にて処理。

遠隔水抜装置（モックアップ確認時）

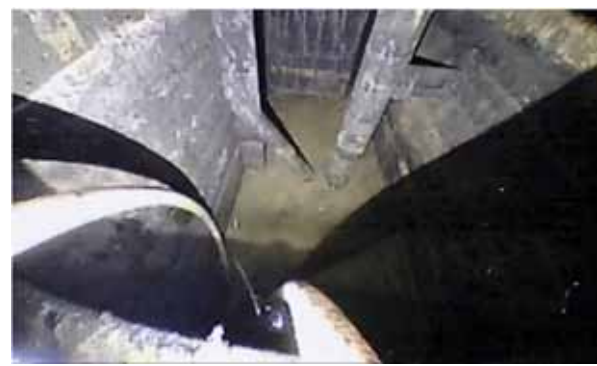
3号機復水器水抜後の状況（H/W天板から復水器底板を撮影）

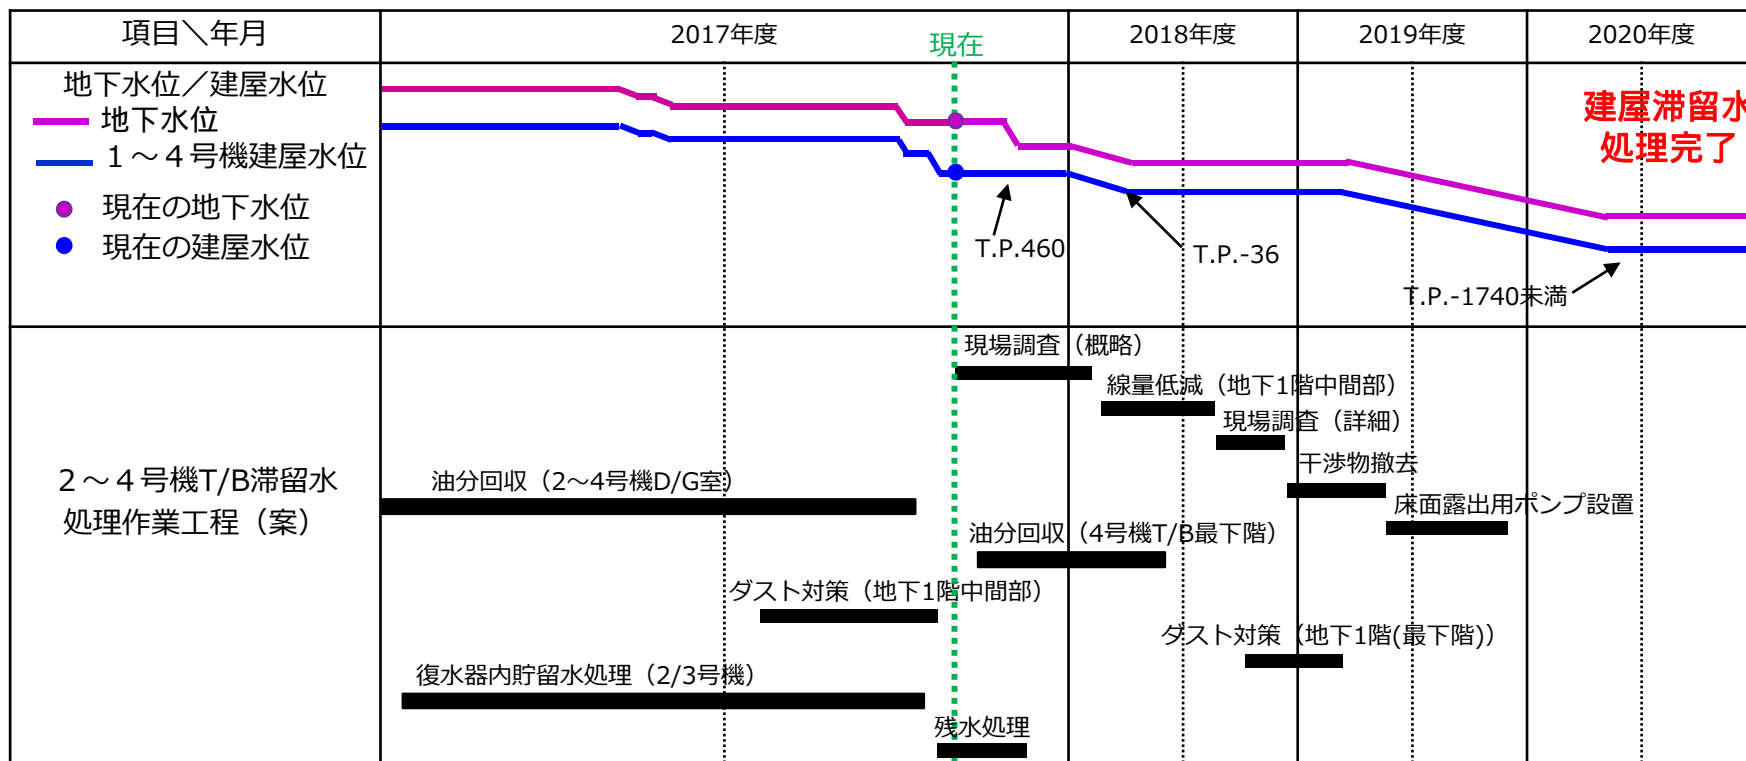
- 2017年12月に2～4号機T/B最下階中間部床面を露出させ、今後は2～4号機T/B最下階中間部の線量状況や現場状況を調査し、線量低減（除染・遮へい等）及び床面露出用ポンプ設置作業を実施していく。
- 2～4号機T/B最下階中間部床面を露出させた際、一部エリアに残水が残ることを確認※1。サブドレン水位と建屋滞留水の水位差が一時的に拡大するが、残水エリアの排水後にサブドレン水位を低下させる※2,3。

※1：3号機D/G室油分回収後（11月下旬）の建屋滞留水水位低下（約T.P.800）の際、一部のエリアが残水エリアとなったことを確認。これ以降、サブドレン水位（約T.P.1600）を低下させていない。

※2：建屋滞留水とサブドレンとの水位差が広がることにより、建屋への地下水流入量が想定以上に多くなった場合は、建屋滞留水水位を上昇させる等の措置を講じる。

※3：残水エリアへの建屋滞留水の流入を防止すること、残水エリアの状況（容量等）を詳細に把握することを目的に、建屋滞留水を2～4号機T/B中間地下階床面まで低下させる。

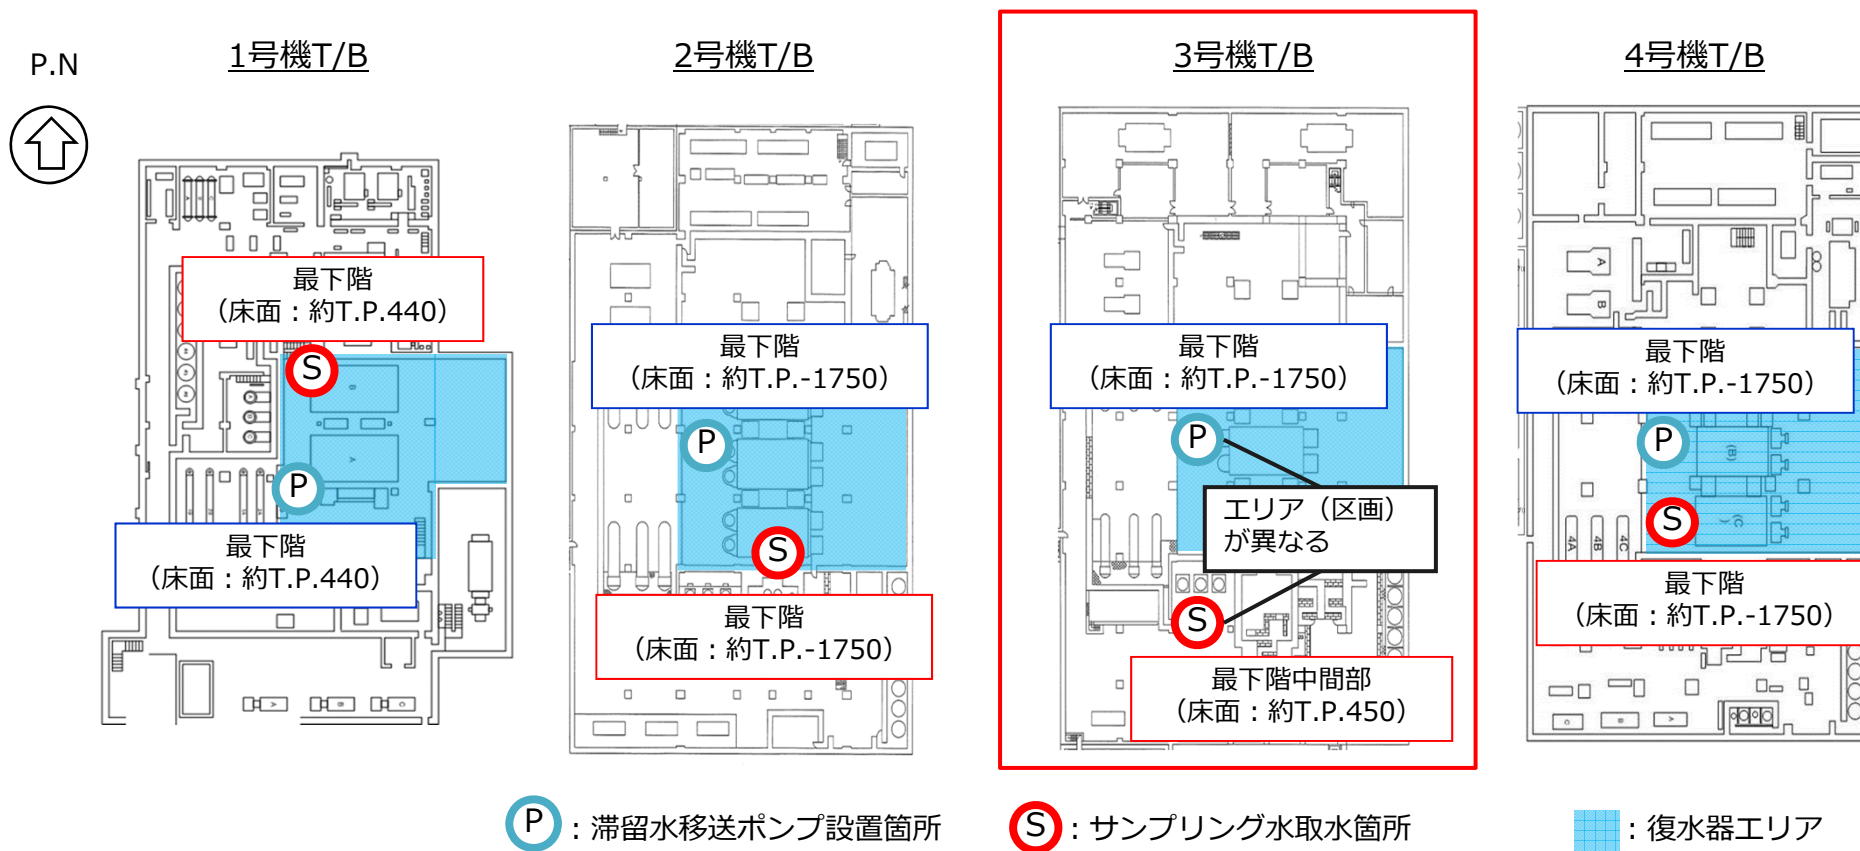
各T/Bにおけるサンプリング水採取箇所

- 各T/Bにおけるサンプリング水採取はサンプリング装置を設置して実施しており、3号機T/B以外は滞留水移送ポンプと同じエリア（区画）内であるものの、3号機T/Bについてはエリア（区画）が異なる。
- サンプリング高さは床上200～300mm程度であり、3号機T/B以外については滞留水移送ポンプ設置高さと同程度であるものの、3号機T/Bのサンプリング箇所は最下階中間部（約T.P.450）であるため、滞留水移送ポンプ設置高さとは異なる。

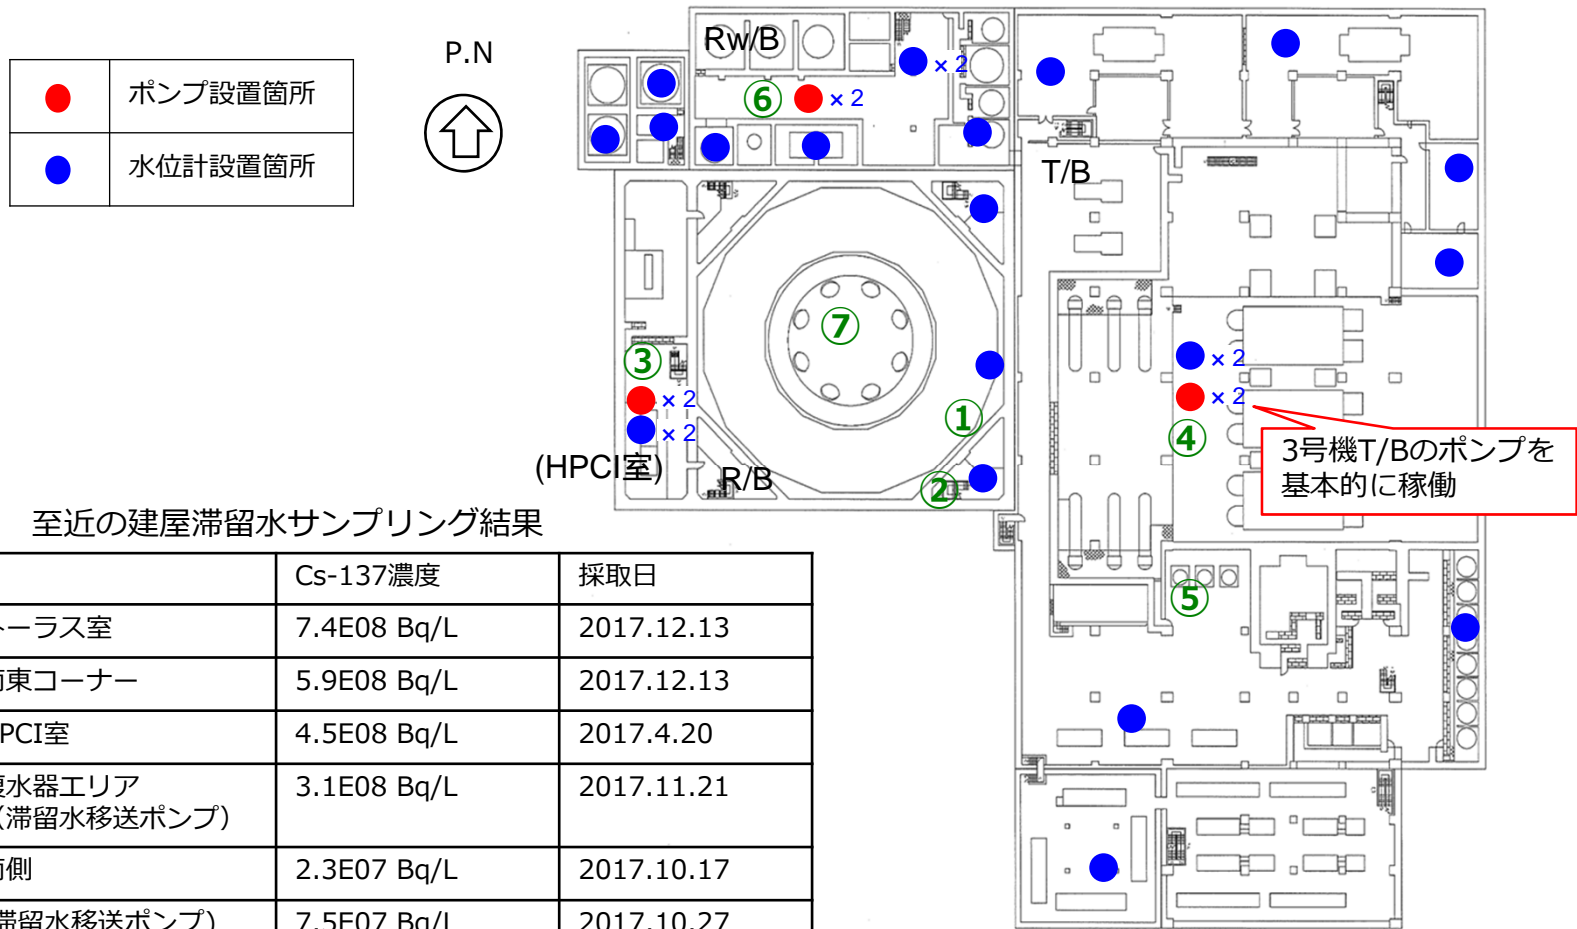
3号機平面図

■ 3/4号機においては、3号機T/Bに設置した滞留水移送ポンプを基本的に稼働していること、3号機R/Bは原子炉へ注水していることから、3号機R/Bの滞留水は3号機T/Bへ徐々に移行していたと推定。

至近の建屋滞留水サンプリング結果

Cs-137濃度	採取日
①	R/B	トーラス室	7.4E08 Bq/L	2017.12.13
②		南東コーナー	5.9E08 Bq/L	2017.12.13
③		HPCI室	4.5E08 Bq/L	2017.4.20
④	T/B	復水器エリア (滞留水移送ポンプ)	3.1E08 Bq/L	2017.11.21
⑤		南側	2.3E07 Bq/L	2017.10.17
⑥	Rw/B	(滞留水移送ポンプ)	7.5E07 Bq/L	2017.10.27
⑦	(参考) PCV内滞留水		1.6E06 Bq/L	2015.10.29

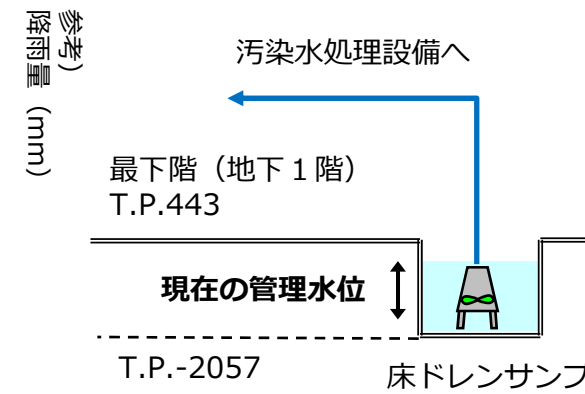
1号機T/B床ドレンサンプ

■ 1号機T/B地下1階（最下階）の床面より掘りこまれた床ドレンサンプ内のポンプにより、概ね床面が露出した状態を維持。

- ※1 同時期に復水ポンプ(CP)配管トレンチ水位の上昇が確認されており、床ドレンサンプとの連通があるものと評価。
- ※2 水位計交換。
- ※3 残水エリアの排水による影響。
- ※4 移送設備点検等の作業に伴う移送設備一時停止前に手動起動により水位を低下。
- ※5 雨水による漏えい検知器発報のため、一時的に移送設備を停止。
- ※6 床ドレンサンプとCP配管トレンチの連通がなくなり、CP配管トレンチの水位が上昇。CP配管トレンチに設置した排水ポンプにて適宜排水を実施。
- ※7 台風により、地下水雨水の流入量が増大したことに加え、雨水による漏えい検知器発報のために一時的に移送設備を停止したことにより、一時的に床ドレンサンプの水位が床面レベルまで到達。

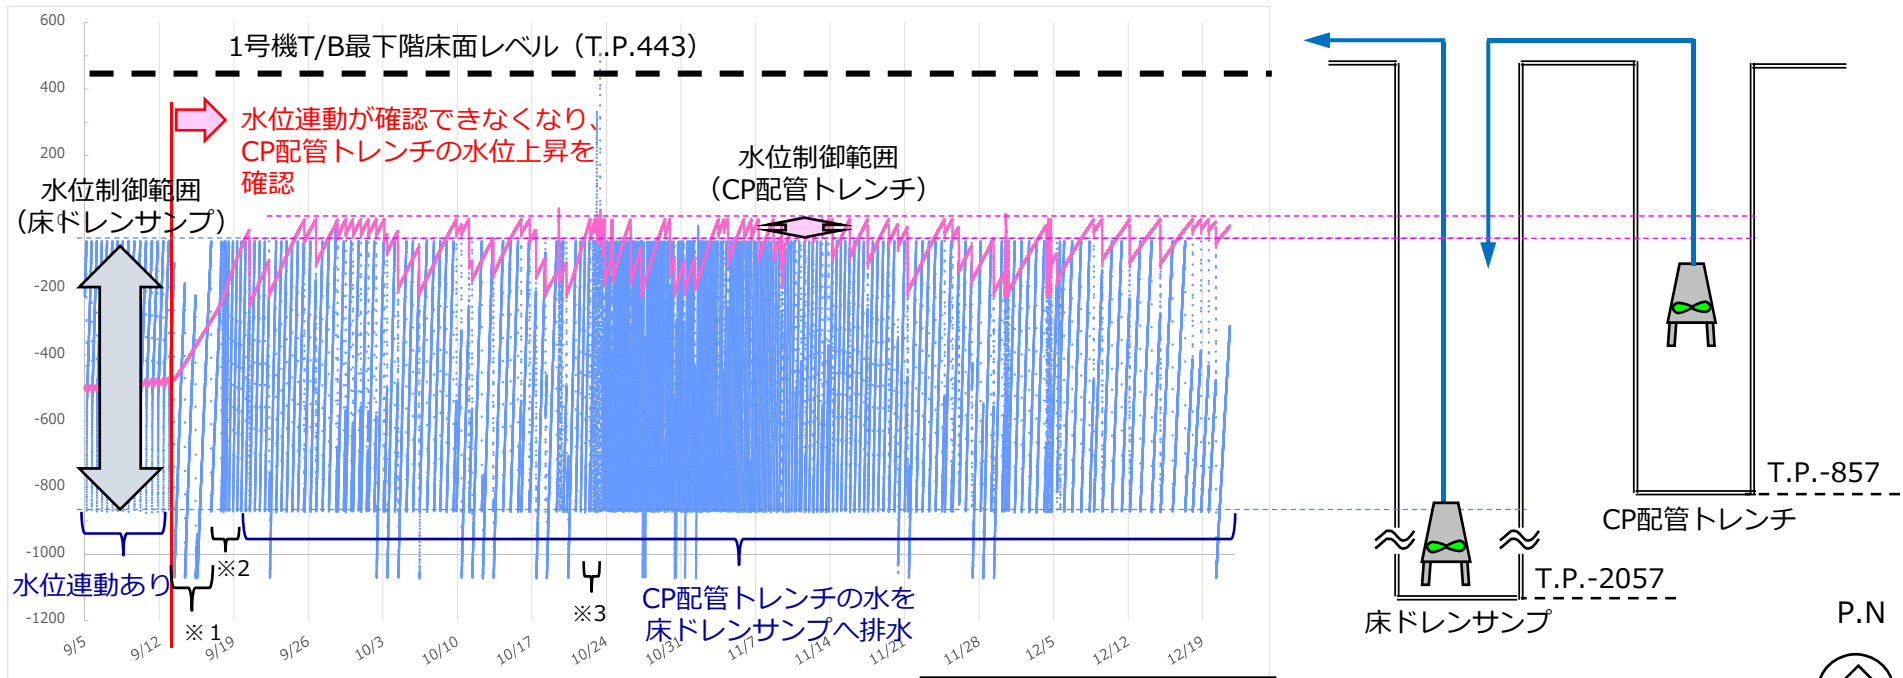
1号機床ドレンサンプとC P配管トレンチの水位 (9月以降詳細)

- 至近の1号機T/B床ドレンサンプ水位とCP配管トレンチ水位の詳細を以下に示す。
- 2017年9月13日以降、水位連動が確認できなくなり、CP配管トレンチの水位上昇を確認。
- 9月20日以降、CP配管トレンチ内の水を床ドレンサンプへ適宜排水。

- ※ 1 移送設備点検等の作業に伴う移送設備一時停止前に手動起動により水位を低下
- ※ 2 台風により、地下水雨水の流入量が増大
- ※ 3 台風により、地下水雨水の流入量が増大したことに加え、雨水による漏えい検知器発報のため一時的に移送設備を停止したことにより、一時的に床ドレンサンプの水位が床面レベルまで到達
