建屋滞留水処理の進捗状況について

2018年 2月14日

東京電力ホールディングス株式会社

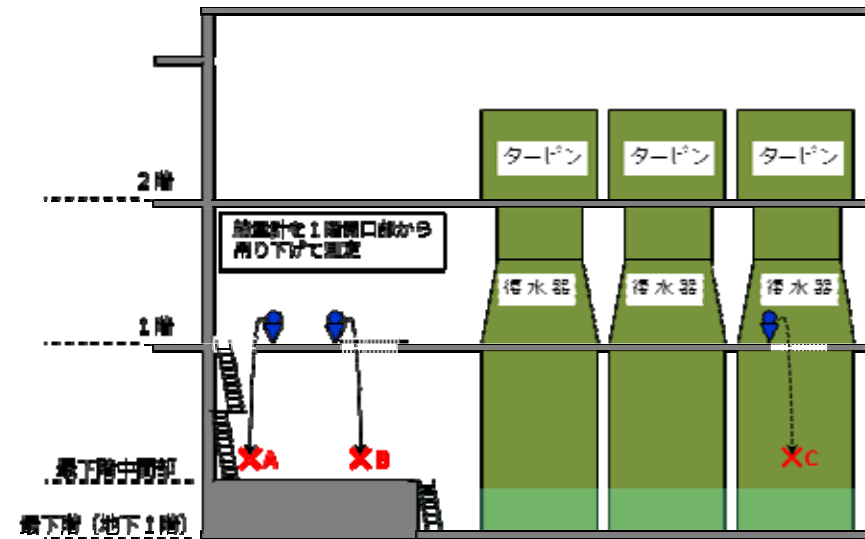
T/B最下階中間部の空間線量測定点[概要図]

- 2~4号機T/B最下階中間部の床面露出後の空間線量について確認。2、3号機は、1号機に比べて線量率が高く、T/B最下階中間部にアクセスして作業するのが困難な状況。
- 2号機は、測定点A[階段下]および測定点Bの床面露出前後において、空間線量が変わっていないため、最下階中間部の主な線源が水面より上部に存在していると推測。一方、3号機は、床面露出後に空間線量が上昇しているため、主な線源が床面近傍に存在していると推測。
- なお、2、3号機T/B最下階中間部の測定点C[復水器付近]においても、高い空間線量を確認。

測定点A	2号機	3号機	4号機	(参考) 1号機※1
床面露出前	130	58	10	—
床面露出後	120	83	—	2

測定点B	2号機	3号機	4号機	(参考) 1号機※1
床面露出前	520	150	10	—
床面露出後	530	370	18	10

測定点C	2号機	3号機	4号機	(参考) 1号機※1
床面露出後	1,000	80	—	—

- 最下階中間部の一部に高い空間線量を確認。作業被ばく抑制のため、作業に支障のない1階エリアから遠隔での床面露出用ポンプ設置等を進める。
- 2~4号機T/B最下階中間部床面に確認された残水エリアについては、3月中に排水完了予定。一部エリアに地下水の継続流入が確認されており、継続的に排水する。
- 一時的に建屋滞留水とサブドレンの水位差が広がったものの、これまでの期間において、建屋への地下水流入量は有意に上昇していないことを確認※1。
- 建屋への雨水・地下水流入抑制対策も進めつつ、2020年以降も継続して流入してくる雨水・地下水については、ポンプで排水し、床面の露出状態を維持する。また、循環注水を行っている1~3号機原子炉建屋については極力水位を低下させつつ、床面露出の実施可能性を検討していく。

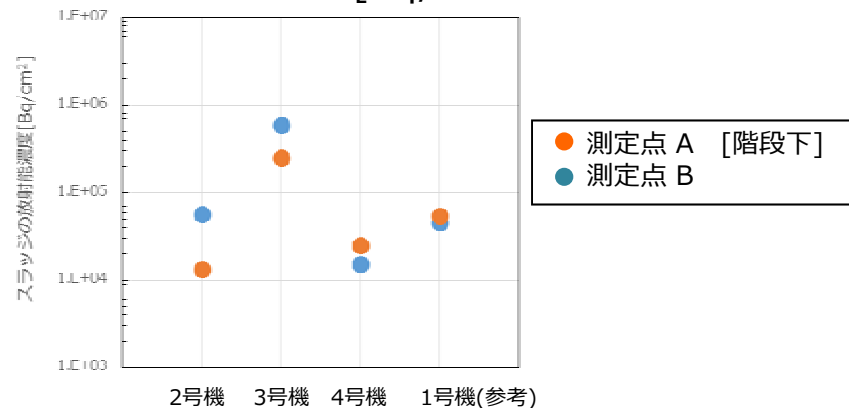
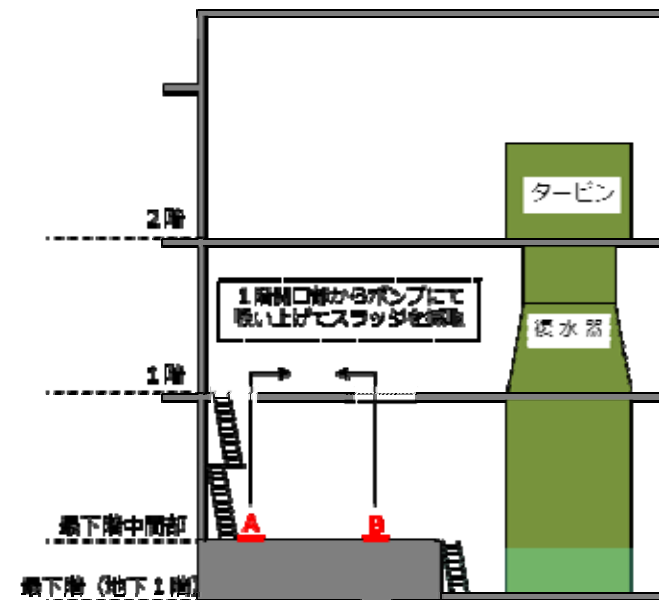
T/B最下階中間部のスラッジ採取箇所[概要図]

- 2~4号機T/B最下階中間部のスラッジの放射能濃度を確認。
- 空間線量の主な線源がスラッジであると仮定した場合、2号機は1号機と同程度のスラッジの放射能濃度であるため、空間線量も1号機と同程度になることが予想される。しかしながら、空間線量は1号機と比べて高かったことから、2号機の最下階中間部の主な線源はスラッジではなく、「機器・配管等」(次頁参照)の可能性が高い。
- 3号機は、スラッジの放射能濃度が1号機に比べて1桁程度高いため、最下階中間部の主な線源としてスラッジの寄与を否定できない。一方、2号機と同様に「機器・配管等」の寄与も否定出来ないため、3号機の最下階中間部の主な線源は、「スラッジ」、「機器・配管等」(次頁参照)の可能性が高い。
- 4号機は、スラッジの放射能濃度および空間線量がともに同程度のため、最下階中間部の放射線環境は1号機と同様と考えている。

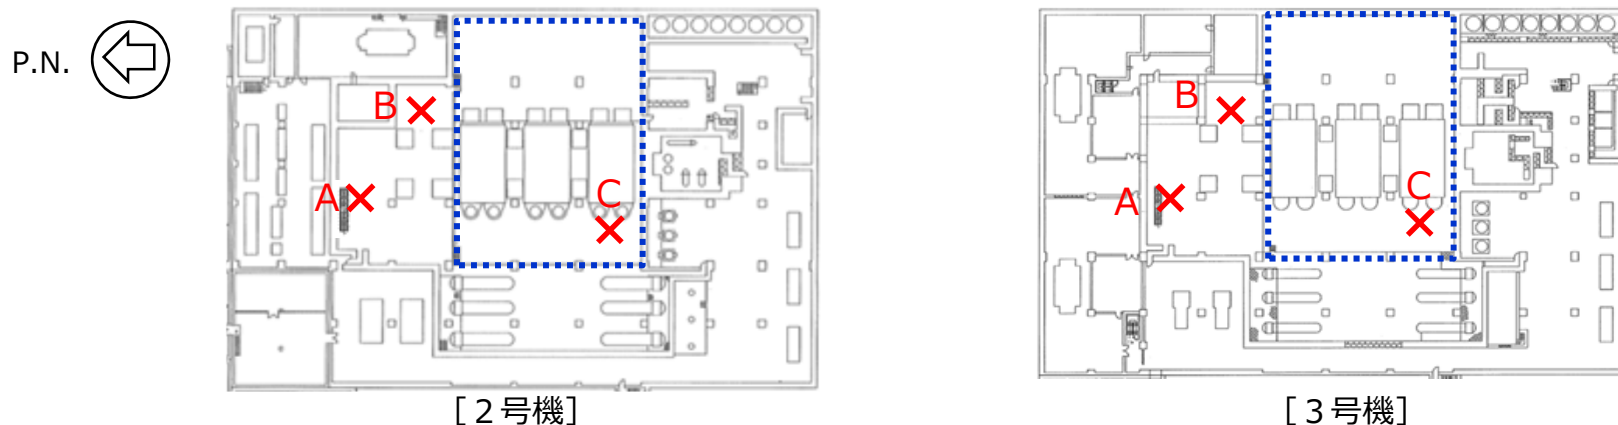
タービン建屋最下階中間部の線量測定点 平面図 (X: 測定点、

- 2、3号機T/B最下階中間部の空間線量の主な線源として、「機器・配管等」が考えられ、当該エリアには給復水系統、ヒータードレン系統等の配管が布設されており、これらの内包水、または滞留水を吸水した配管保温材等による影響が大きいと推測^{※1}。
- 2、3号機の特徴として、復水器内へ震災初期の高濃度滞留水を貯留した実績があり、これらが配管内に残存している可能性がある。なお、復水器内貯留水処理前の復水器内の線量は最大で200mSv/h程度であったことを確認している。
- 配管保温材については、建屋滞留水に水没した際に吸水し、滞留水水位の低下に伴い露出した後、水分がなくなり、汚染物質が残存することによって、線源になっている可能性がある。4号機も配管保温はあるものの、2、3号機に比べて建屋滞留水の放射能濃度が低かったことの影響があると推測。
- T/B最下階中間部の線源について、空間的な線量情報を分析しながら、引き続き、原因調査を進める。

※1 1号機T/Bにおいては、ヒータードレン配管が高線量線源（60~100mSv/h程度）になっていたことを確認

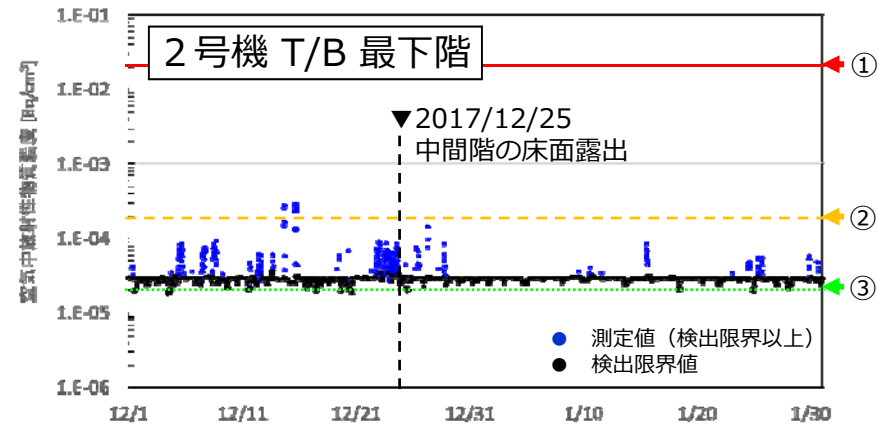
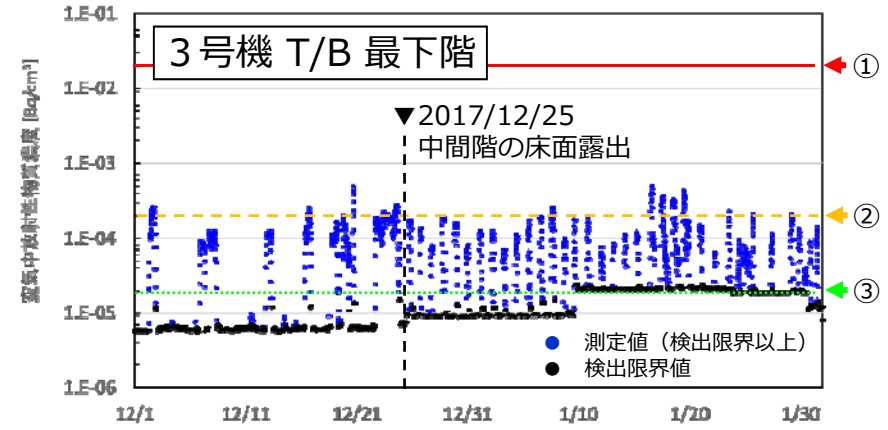
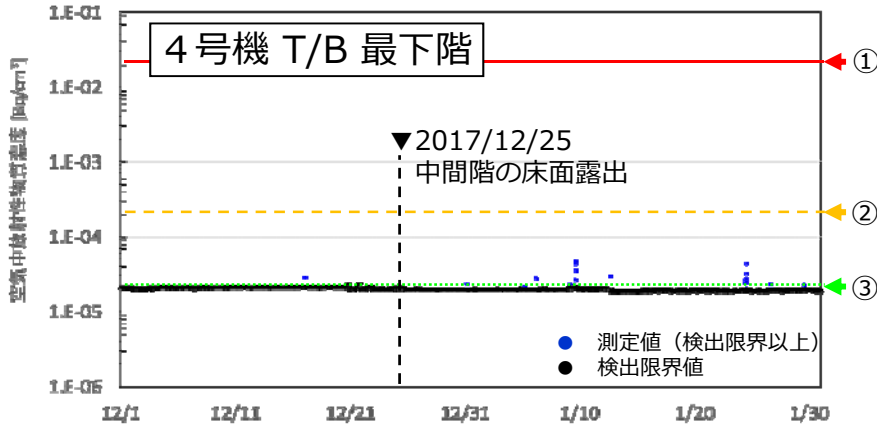
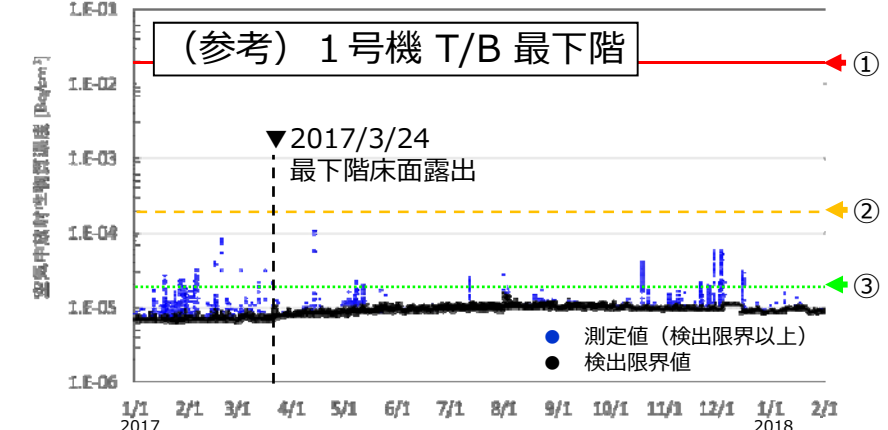
- 2~4号機T/B最下階のダスト濃度を連続ダストモニタにより測定（2017/12/1~）。
- ダスト濃度は、最下階中間部の床面露出以降も、作業等による一時的な上昇があるものの、全面マスクの着用基準レベル（ $2.0 \times 10^{-4} [\text{Bq}/\text{cm}^3]$ ）程度で推移している。

<備考> ●主な核種：Cs-134,Cs-137 ●ダスト濃度の一時的な上昇は、作業等によるもの ●最下階中間部のダスト抑制対策として、開口部を閉塞済
 ●グラフの表記方法を変更：【変更前】測定値すべて（検出限界未満を含む）を表示 【変更後】検出限界以上を測定値（青）とし、検出限界未満を検出限界値（黒）として表示
 ●1号機および3号機の検出限界値（黒）の段階的な変動（1号機：12/5,12/16、3号機：12/25、1/9、1/30）は、検出器の校正による影響

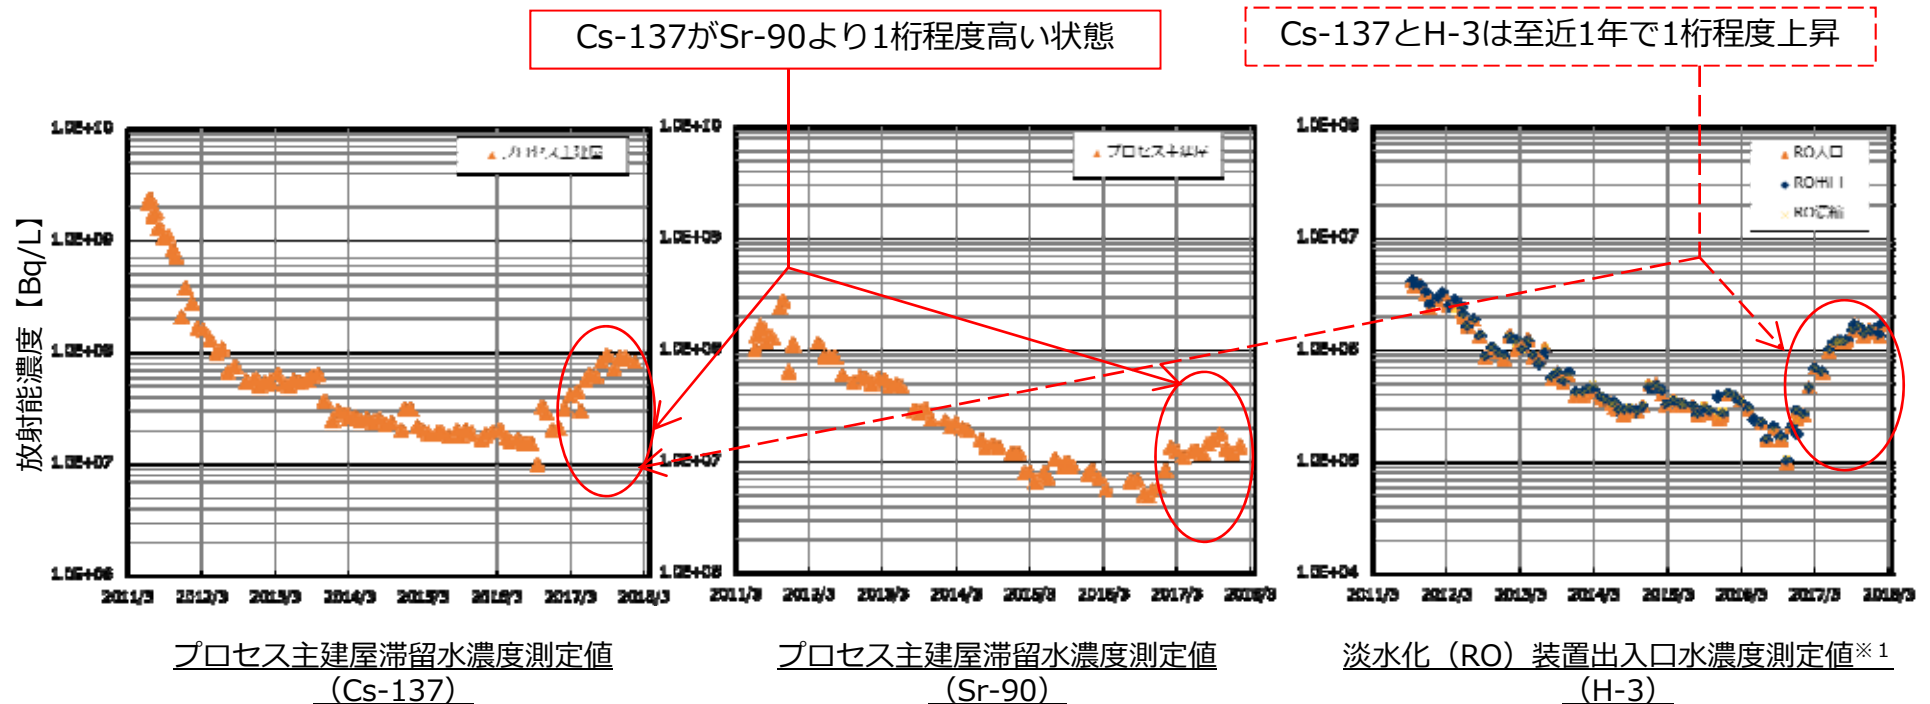
- プロセス主建屋における滞留水中の放射能濃度の上昇傾向はCs-137の他、Sr-90、H-3※¹についても確認。上昇幅はCs-137、H-3については共に1桁程度であるのに対し、Sr-90については数倍程度であることを確認。
- 至近では、放射能濃度の上昇傾向は収まっていることを確認。

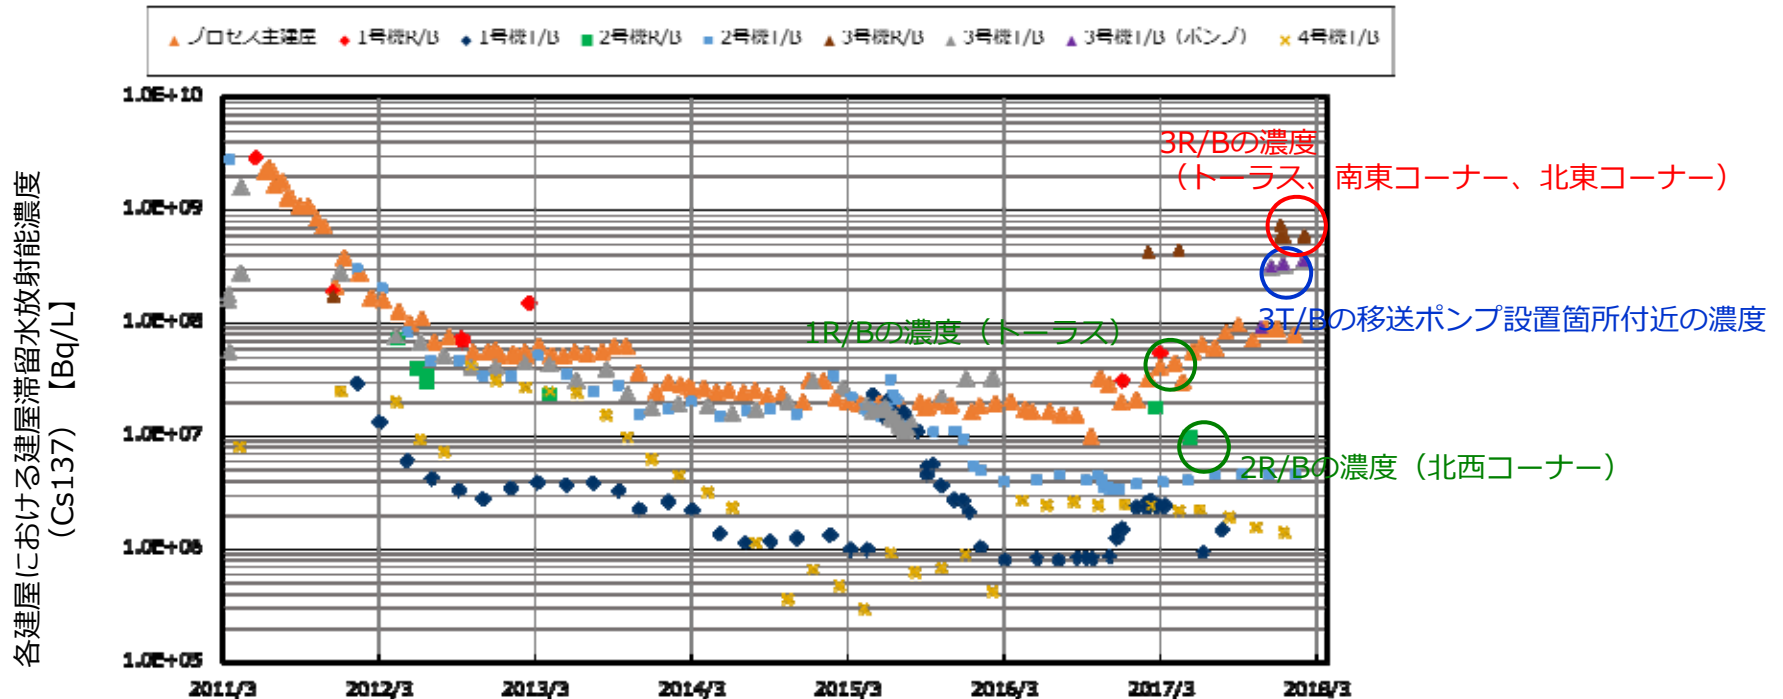
各建屋における建屋滞留水放射能濃度測定値

- 3号機R/Bがプロセス主建屋の濃度上昇の一因になっていたものと考えられるが、他建屋の放射能濃度の測定結果を含め、濃度上昇の検証を実施中。
 - 1・2号機R/B滞留水は至近に測定を実施しており、1号機はプロセス主建屋と同程度の濃度であること、2号機はプロセス主建屋より1桁低い濃度であることを確認。
 - 3号機R/Bの滞留水は高い濃度を継続していることを確認。

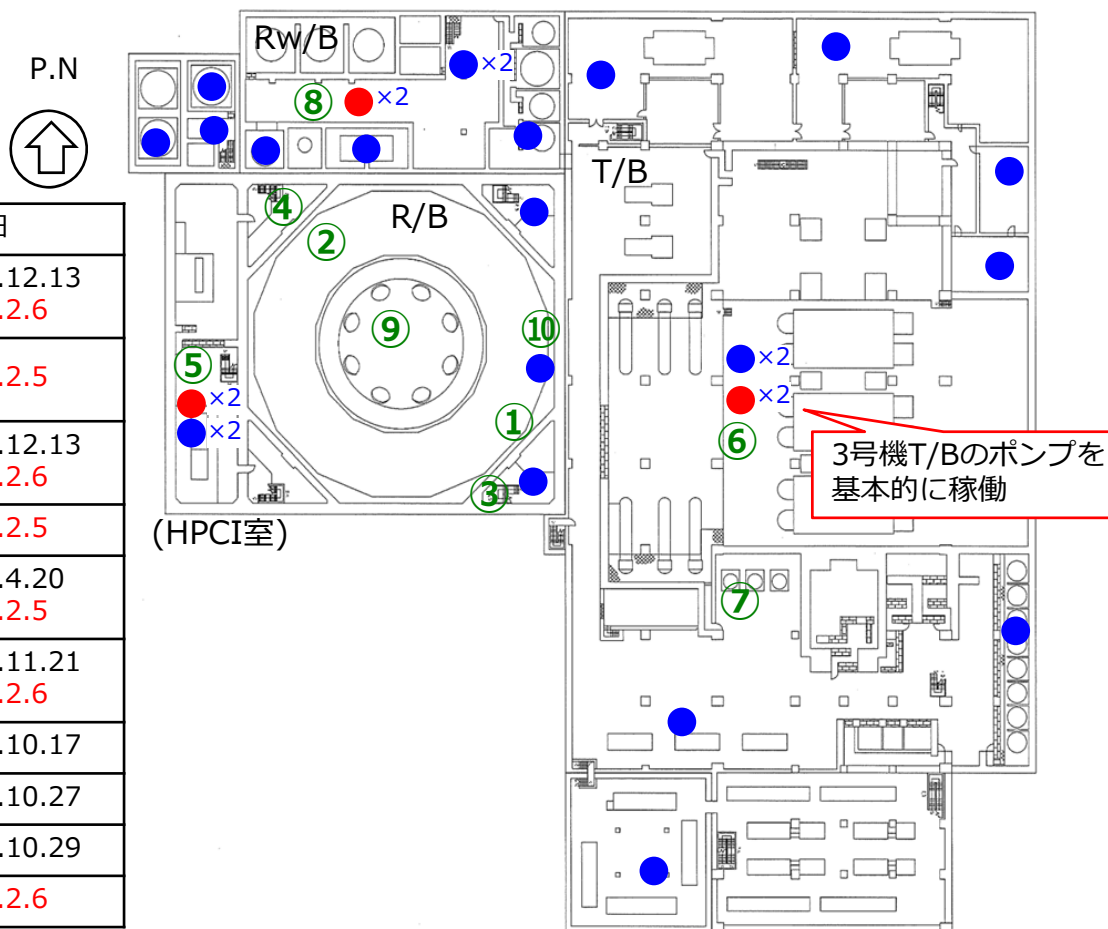
3号機平面図

- 2017年12月の建屋水位低下後（2～4号機T/B最下階中間部露出後）に追加サンプリングした結果、R/B内の濃度は各箇所ではほぼ同程度になっていることを確認。
- PCV内の上澄水に近いと想定されるMSIV室水漏れ水を分析した結果、2015年に採取したPCV内水と大きく変わらないことを確認。

Cs-137濃度	採取日
①	R/B	トラス室 (南東側)	5.9E08 Bq/L 5.7E08 Bq/L	2017.12.13 2018.2.6
②		トラス室 (北西側)	5.9E08 Bq/L	2018.2.5
③		南東コーナー	7.4E08 Bq/L 6.0E08 Bq/L	2017.12.13 2018.2.6
④		北西コーナー	5.9E08 Bq/L	2018.2.5
⑤		HPCI室	4.5E08 Bq/L 5.9E08 Bq/L	2017.4.20 2018.2.5
⑥	T/B	復水器エリア (滞留水移送ポンプ)	3.1E08 Bq/L 3.5E08 Bq/L	2017.11.21 2018.2.6
⑦		南側	2.3E07 Bq/L	2017.10.17
⑧	Rw/B	(滞留水移送ポンプ)	7.5E07 Bq/L	2017.10.27
⑨	(参考) PCV内水 (上澄水)		1.6E06 Bq/L	2015.10.29
⑩	(参考) MSIV室水漏れ水※1		8.7E05 Bq/L	2018.2.6

※1 主蒸気配管の伸縮継手よりPCV内の上澄水が漏えいし、MSIV(主蒸気隔離弁)室から床ファンネルへ流れ出ている水を採取。

- 建屋滞留水の放射能濃度上昇が確認されたエリアはあるものの、建屋滞留水処理（貯蔵量低減）は計画通り進めていく。
- 高い放射能濃度が確認された3号機R/Bの滞留水については、処理を実施中。
- 2018年2月下旬より、建屋滞留水中の放射性物質量を低減させるための浄化処理を開始予定。

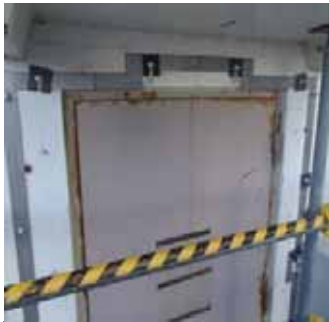
B 鋼板取付用の
枠材設置中

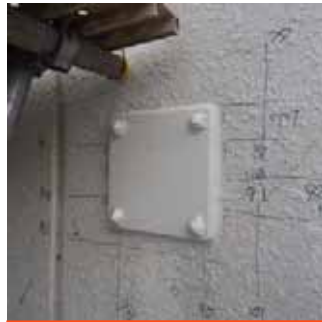
C 鉄板による
閉塞完了

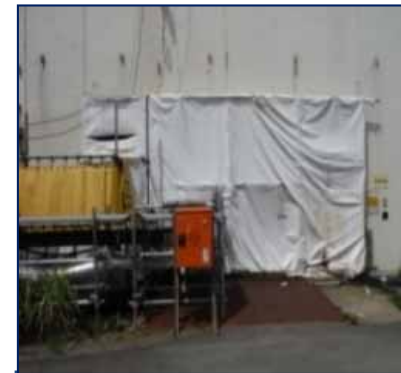
A 鋼材取付位置墨出し完了
水密扉制作中(次頁参照)

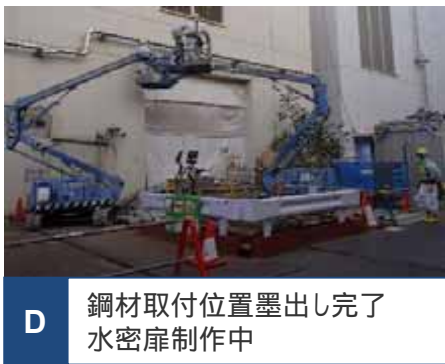
D 鋼材取付位置墨出し完了
水密扉制作中
