建屋への地下水・雨水等流入量の増加について

TEPCO

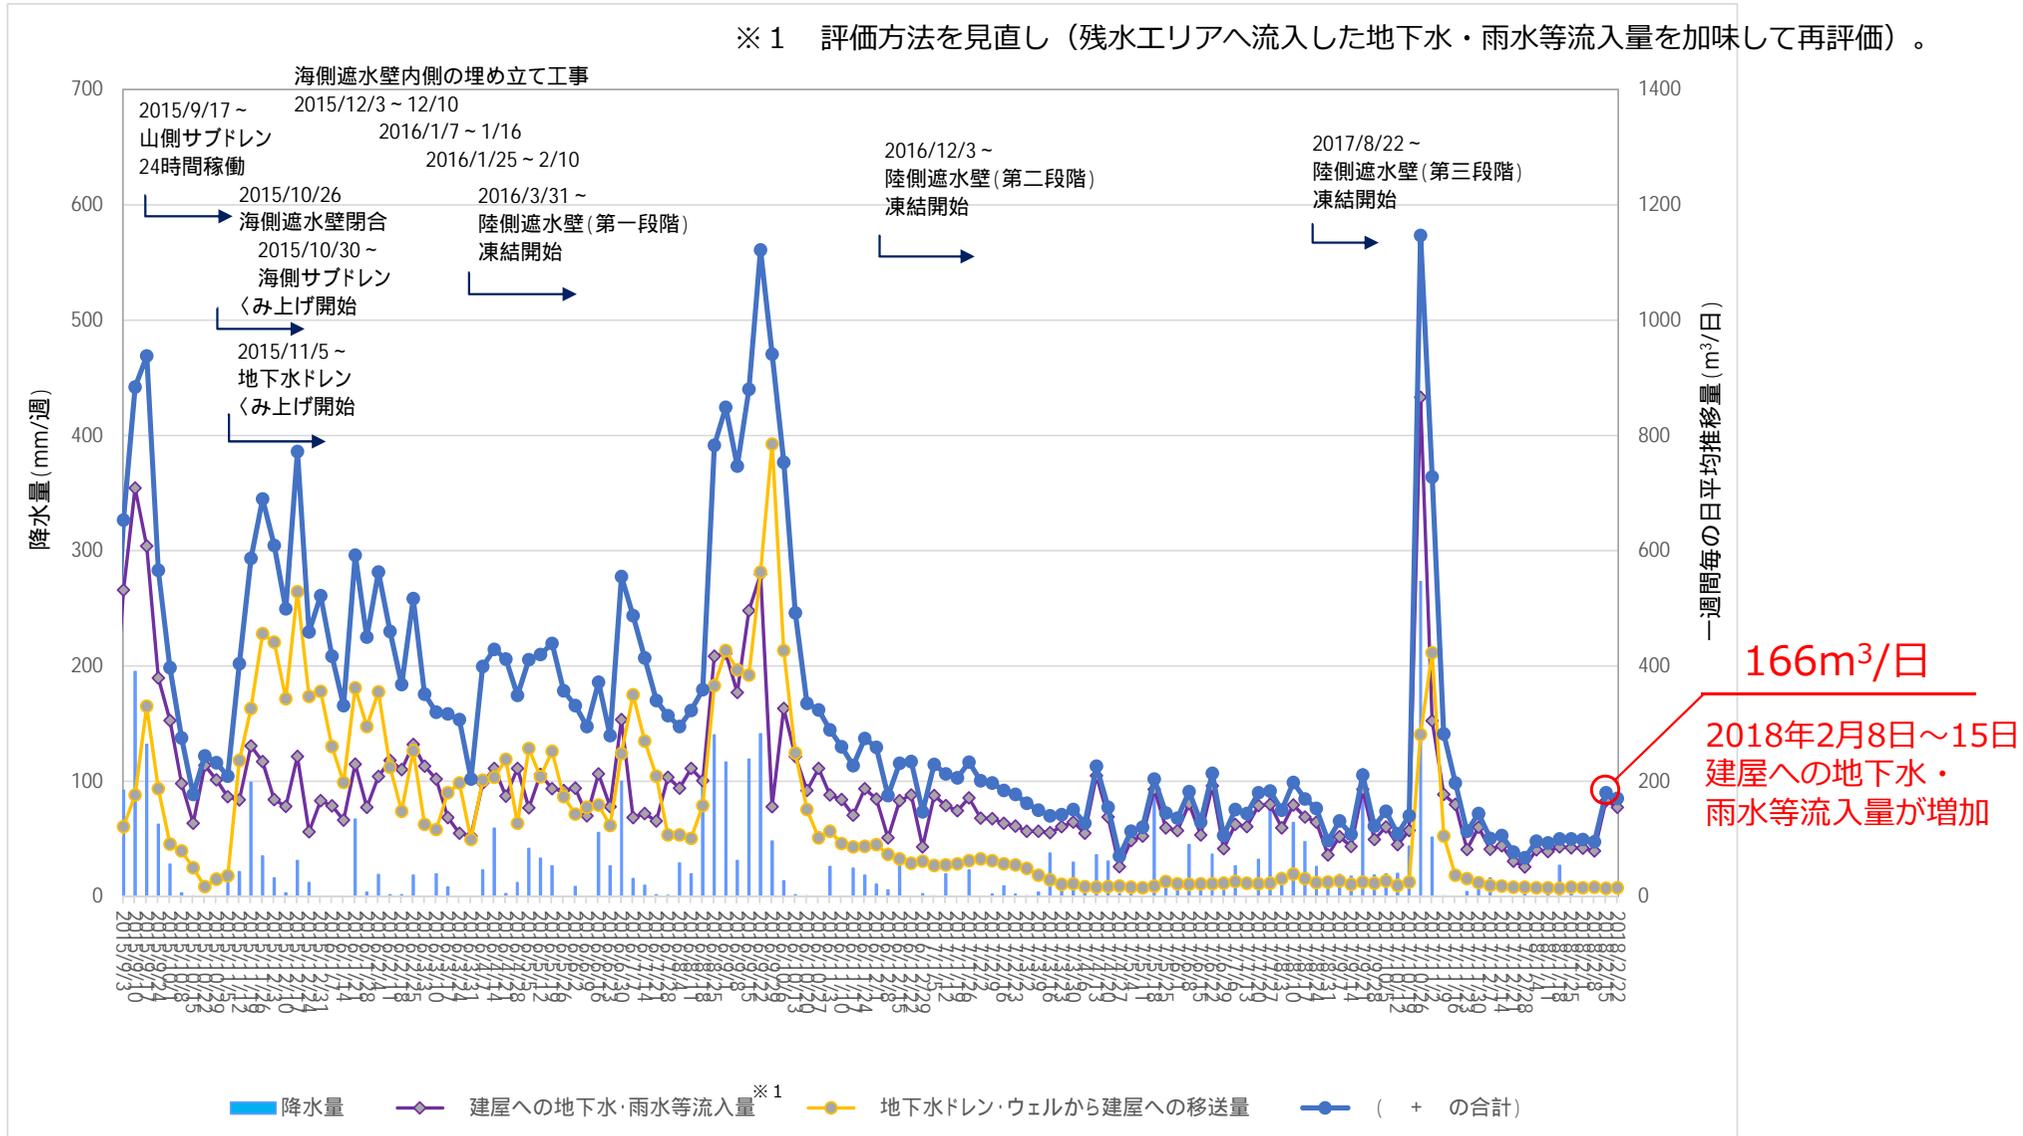
- 2018年1月以降の建屋への地下水・雨水等流入量※1は50~90m³/日であったものの、2018年2月8日~15日の建屋への地下水・雨水等流入量は166m³/日に増加したことを確認（2月15日~22日は155m³/日）。
- なお、建屋への地下水・雨水等の流入、原子炉注水、その他移送の合計量に対し、移送先のプロセス主建屋側の受入量が概ね合致していることから、計器の誤差等ではなく、実際に増加していることを確認。

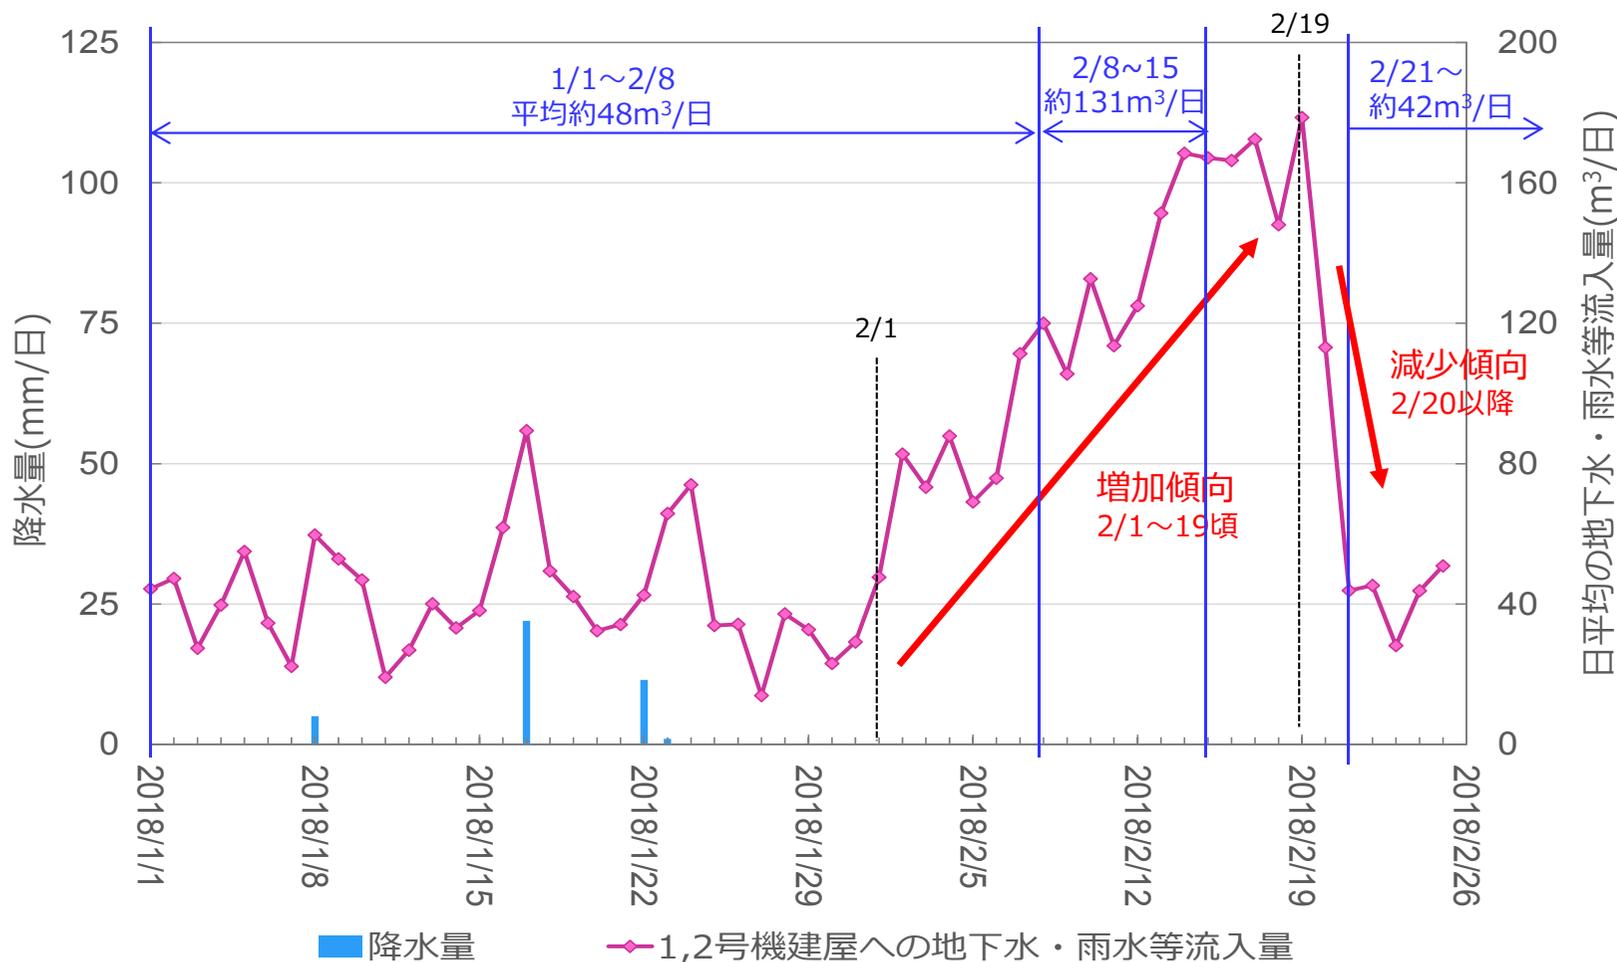
- 1・2号機建屋の地下水・雨水等流入量を詳細に評価したグラフを以下に示す。1月1日～2月8日の期間における平均約48m³/日に対し、2月8日～15日の期間では約131m³/日となっており、他建屋と比較して、1・2号機側の流入量が増加していることを確認。
- 2月1日以降は降雨が確認されていないものの、1・2号機側の地下水・雨水等の流入量は増加する傾向が確認されており、増加傾向は2月19日頃まで継続していることを確認。
- 2月20日からは減少傾向を確認しており、2月21日以降は平均約42m³/日で推移し、1月時点と同程度の地下水・雨水等の流入量に戻っていることを確認。

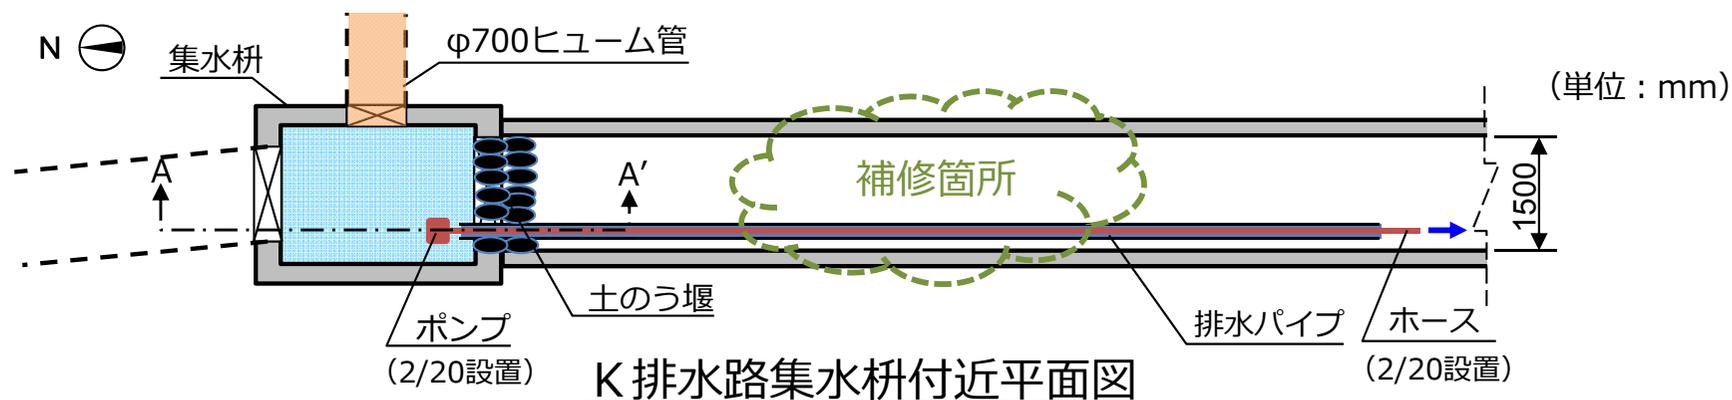
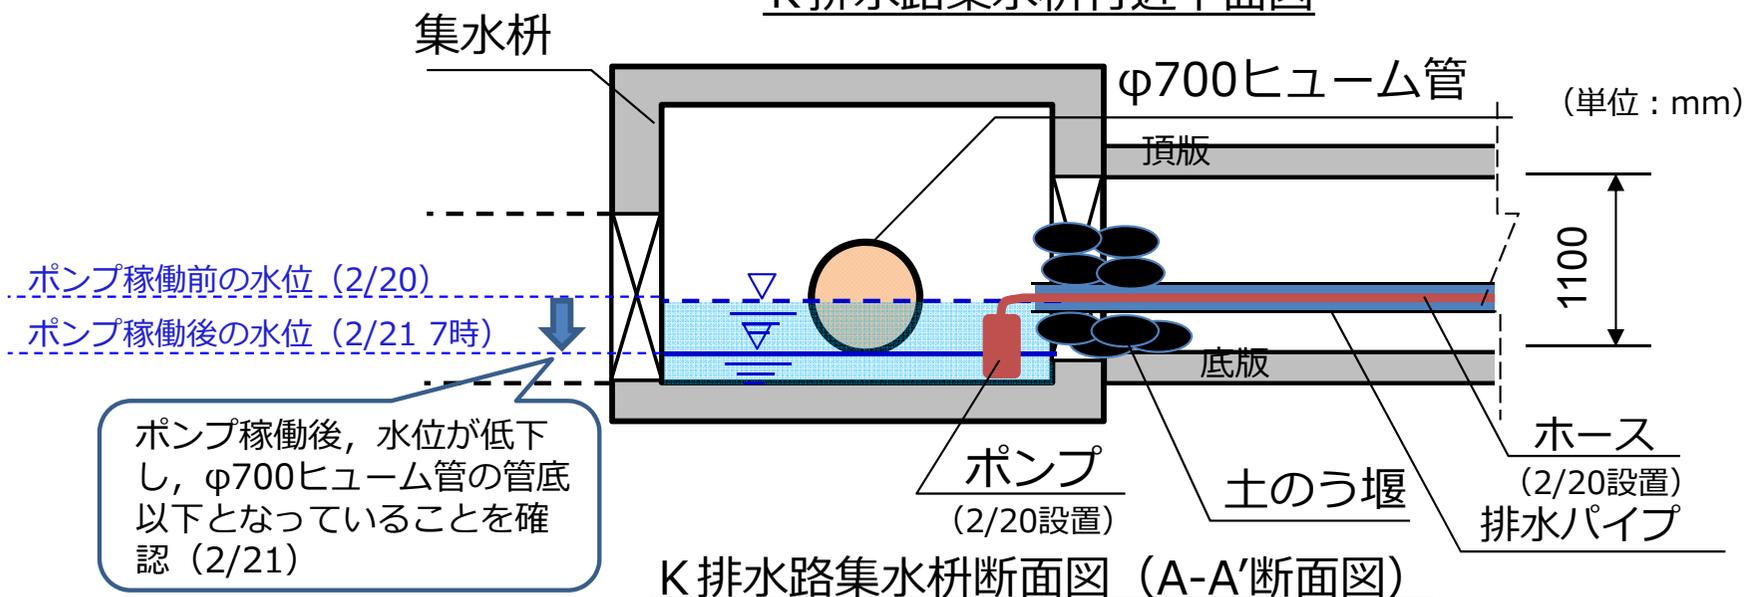
- 2月 1日 補修箇所のドライアップのため、上流側集水枡に土のう堰と排水パイプを設置
→集水枡水位は排水パイプ設置レベルまで上昇し、パイプ内を自然流下するとともに、集水枡に接続しているφ700ヒューム管にも流入
- 2月20日 集水枡水位低下のため、枡内にポンプを設置し、排水パイプの下流側に導水
- 2月21日 集水枡水位がφ700ヒューム管の管底以下まで低下

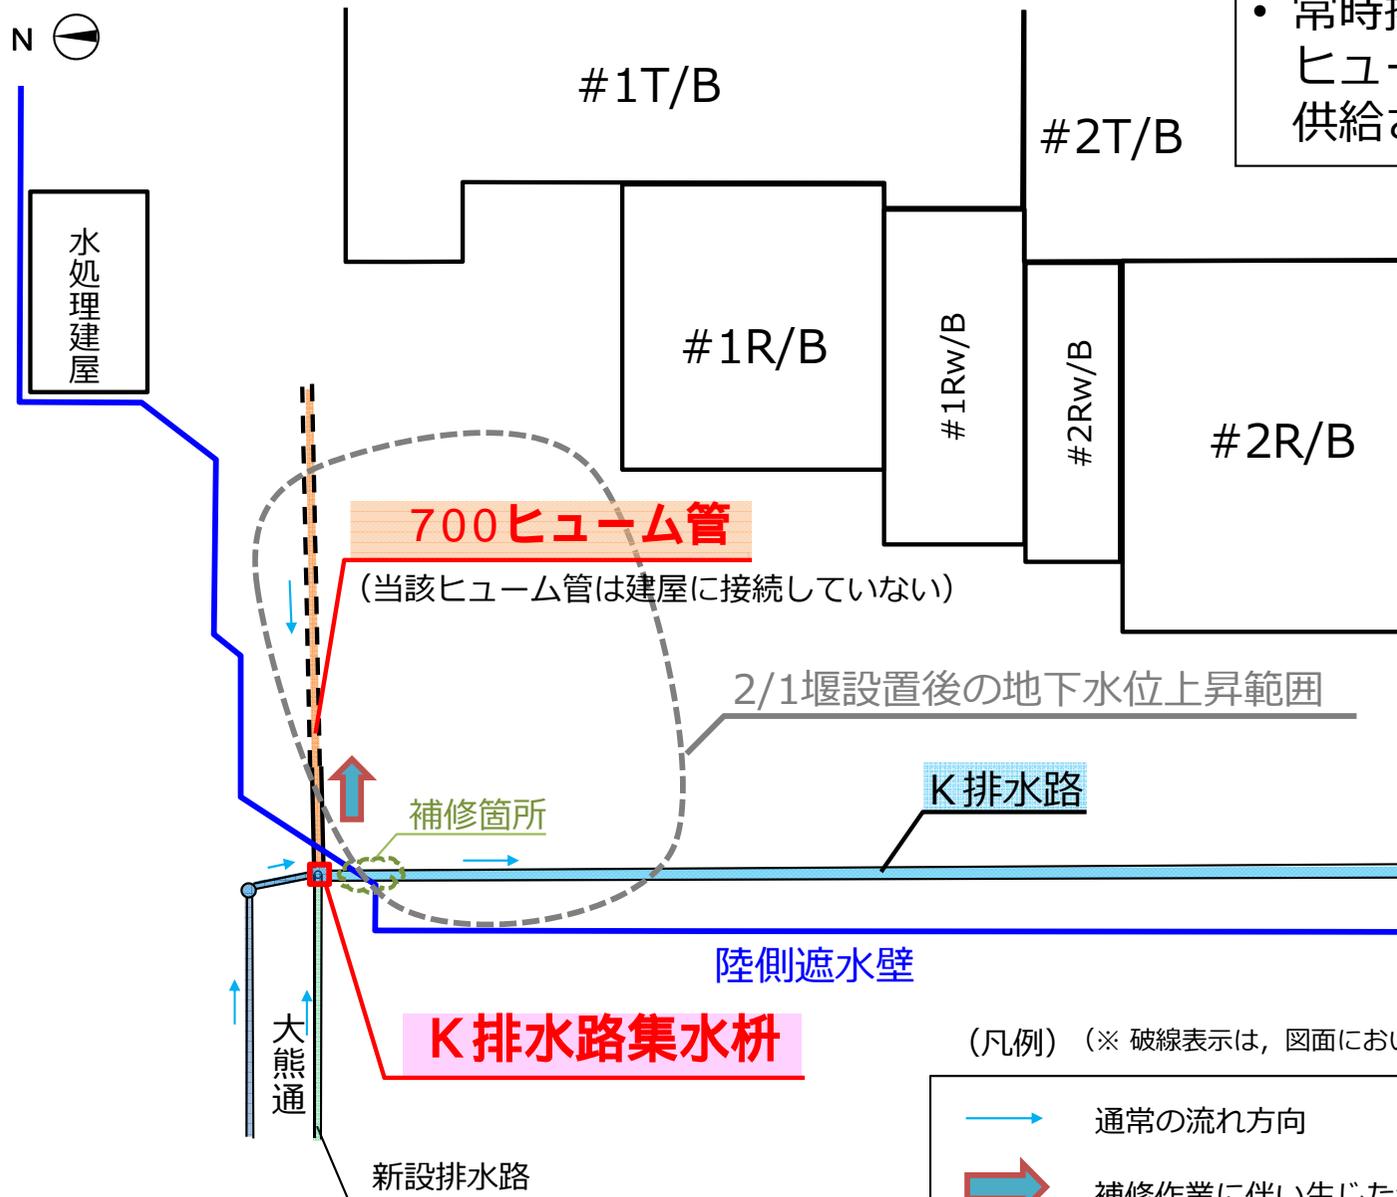
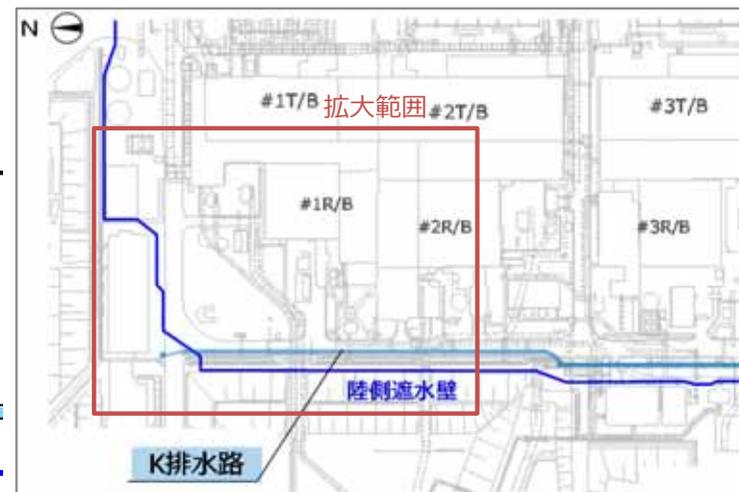
■ K排水路補修箇所周辺の排水系 (平面図)

- K排水路集水枡の水位が上昇
- 常時排水されていた水の一部が、φ700ヒューム管を逆流して陸側遮水壁内に供給された

- K排水路補修作業による建屋流入量増加への影響考察
 - 2月上旬以降、建屋流入量が増加したことから、1月末から2月にかけて変化した業務の洗い出しを行ったところ、2月1日にK排水路補修箇所をドライアップするため、集水枡に堰を設置して、補修箇所の下流側へ導水する作業を実施したことを確認。
 - 2月20日に集水枡内にポンプを設置して排水し、枡内の水位を低下させたところ、同時期から建屋流入量が減少したことを確認。
 - 上記のことから、集水枡の水位上昇に伴い、常時排水されていた水の一部がヒューム管を逆流して陸側遮水壁内へ供給され、その後、ポンプ排水による水位低下後に供給が停止したと考える。
 - 以上のことから、K排水路の補修作業が建屋流入量増加に影響を及ぼしたと推測される。
