# 地下水および雨水流入対策の現状

2018年3月30日

東京電力ホールディングス株式会社

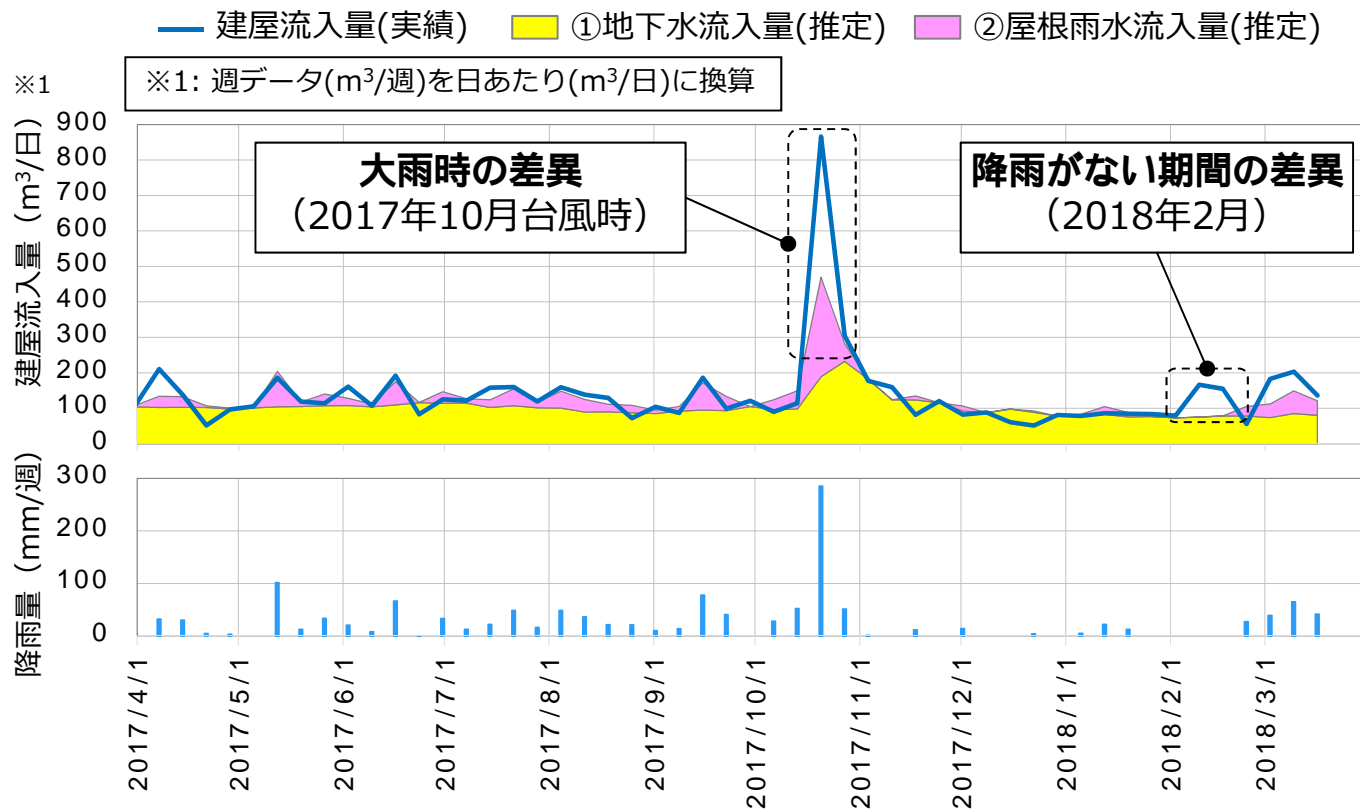
2017年度 1～4号機建屋 流入量(実績)と経路別推定流入量

- 2017年度の建屋流入量について、「実績値」と「推定値(①地下水流入量+②屋根雨水流入量)」との比較を行った。これらは概ね合致しているが、一時的に差異が生じている時期がある。
- 差異は降雨の有無によらず発生していることから、代表として、大雨時(2017年10月台風時)と降雨がない期間(2018年2月)を選定し、その要因と対策について検討した。

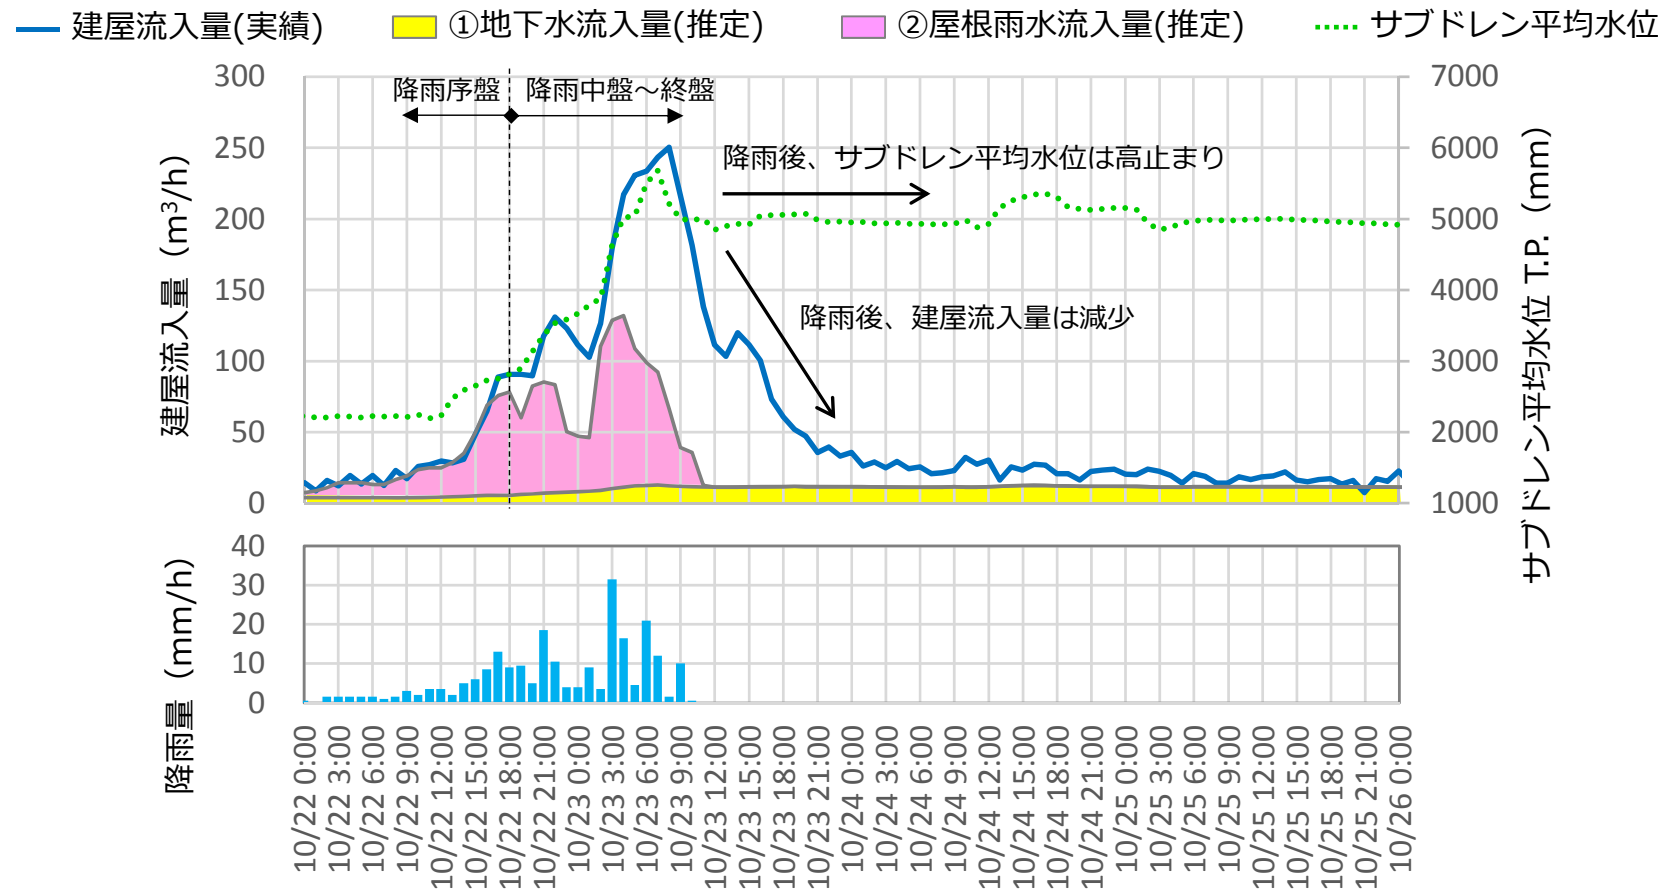
1～4号機 建屋流入量(実績) と 経路別推定流入量 (2017年10月台風時)

- 降雨の序盤は、「実績値」と「推定値（①地下水流入量＋②屋根雨水流入量）」は概ね合致しているが、その後は徐々に差異が大きくなっている。
- 降雨後は、サブドレン平均水位が高止まりしているにもかかわらず建屋流入量は減少。

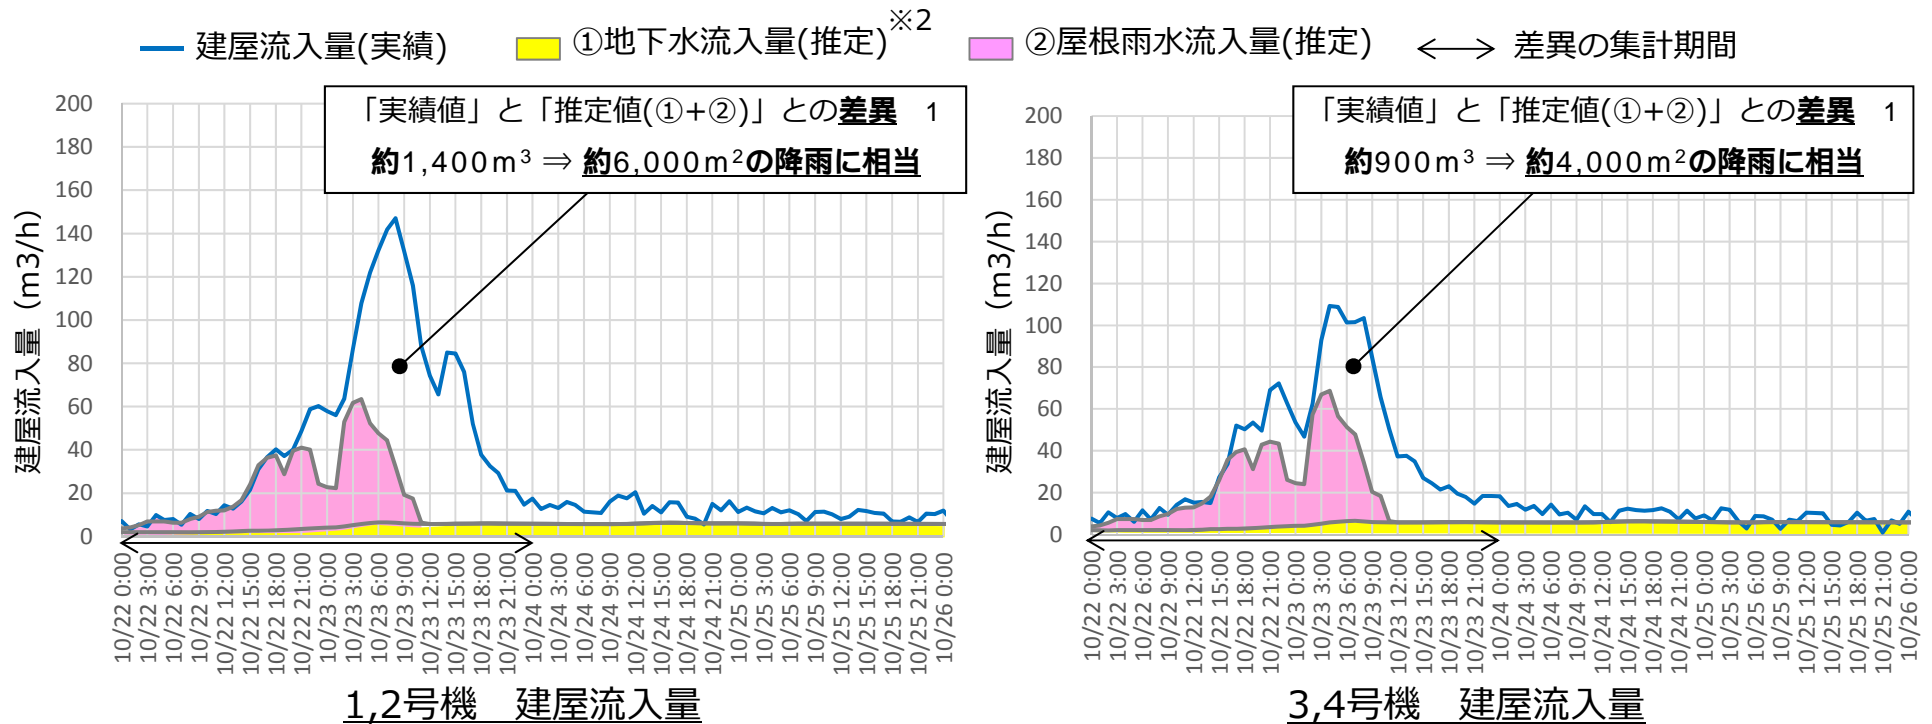
- 1,2号機
  - ・ 建屋流入量は降雨に対して時間遅れを伴って変化している。
  - ・ 「実績値」と「推定値(①+②)」との差異 1は約1,400m<sup>3</sup> ⇒ 約6,000m<sup>2</sup>の降雨に相当
- 3,4号機
  - ・ 建屋流入量の降雨に対する時間遅れは1,2号機に比べて小さい。
  - ・ 「実績値」と「推定値(①+②)」との差異 1は約900m<sup>3</sup> ⇒ 約4,000m<sup>2</sup>の降雨に相当

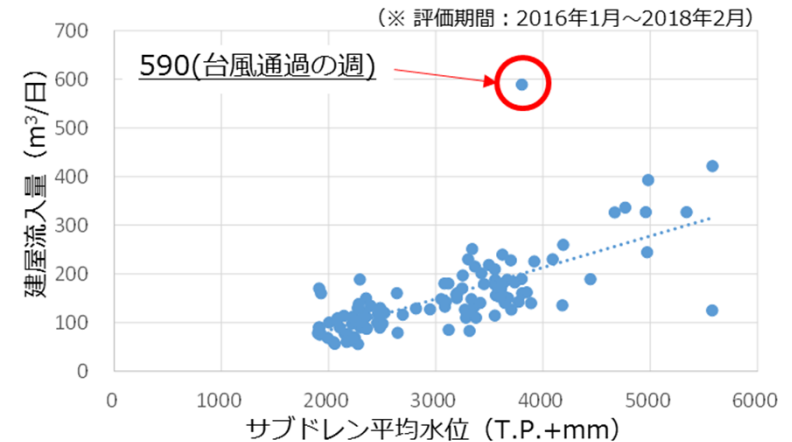
サブドレン平均水位と建屋流入量 (雨水流入量(推定)を除く)

降雨後、サブドレン平均水位が高止まりしているにもかかわらず建屋流入量は減少しており、サブドレン平均水位と建屋流入量の関係は通常の間関係から大きく外れている。

大雨時の一時的な建屋流入量の増加は、地下水流入量の増加によるものではなく、降雨に起因するものと考え、これまで想定していなかった経路について調査を実施。

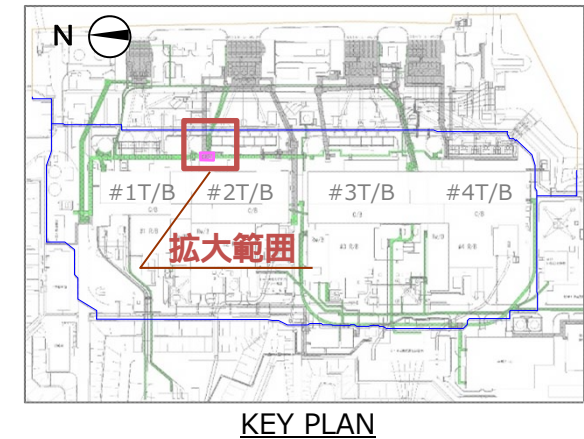
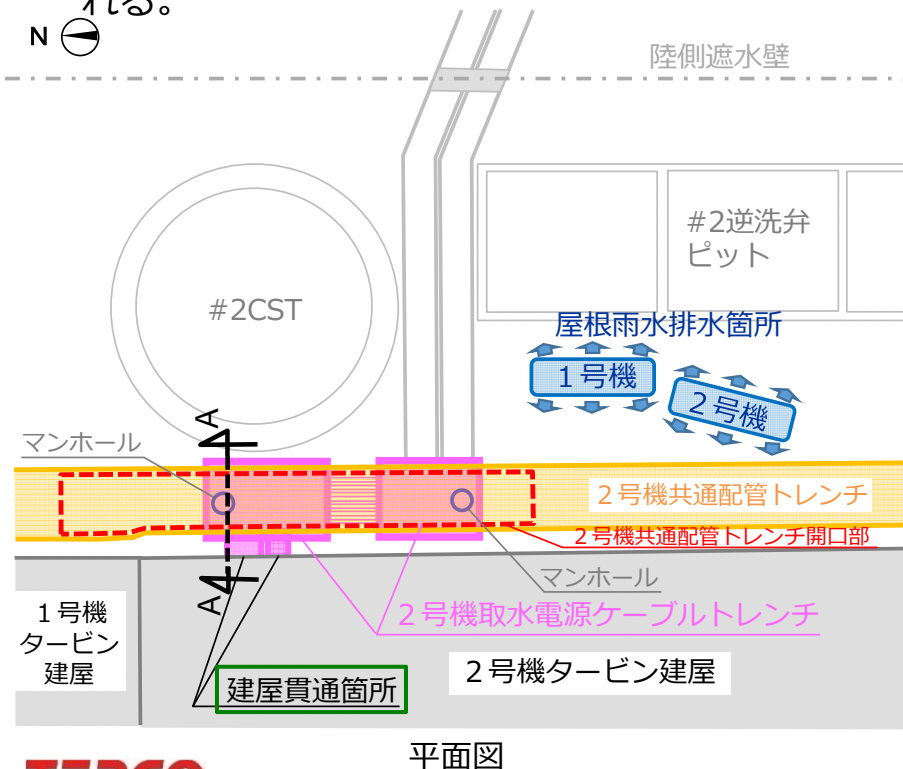
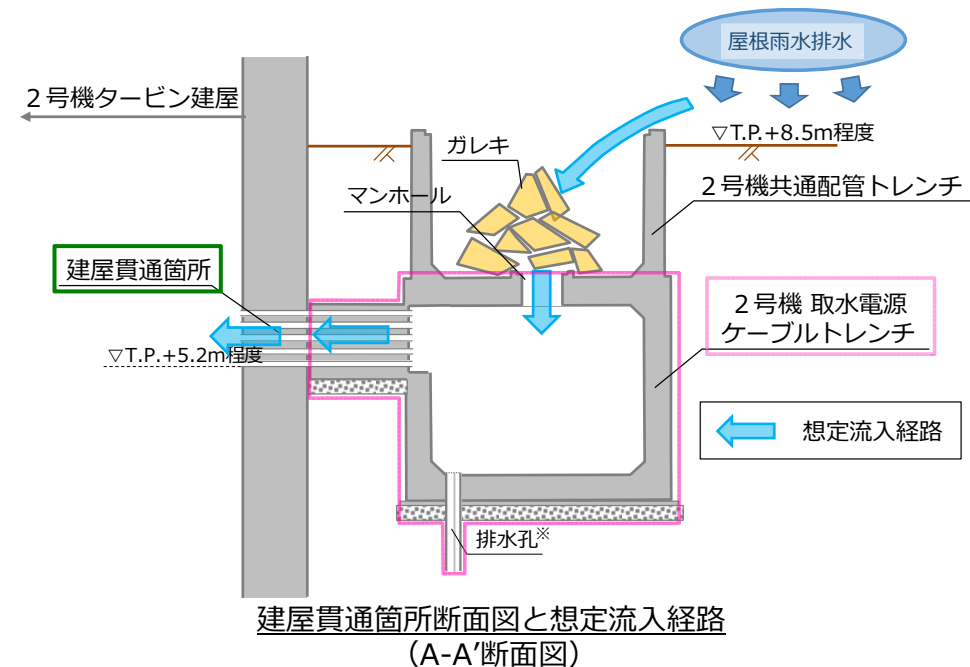
- 2号機タービン建屋東側において1,2号機タービン建屋の屋根雨水を排水しており、近傍に上部に開口を有する共通配管トレンチ、その下部に取水電源ケーブルトレンチ (建屋貫通箇所) がある。
- 2017年10月台風時は、屋根雨水排水等の一部が近傍のトレンチ内に流入し、底部の排水孔からの排水が間に合わず、建屋貫通箇所から2号機タービン建屋に流入した可能性が考えられる。
- 1,2号機タービン建屋の屋根雨水排水箇所には、約8,800m<sup>2</sup> 相当の降雨が排水されたと考えられ、前述の1,2号機の建屋流入量の実績値と推定値との差異 (約6,000m<sup>2</sup> 相当の降雨) とオーダーは概ね合う。また、トレンチ内に溜まった雨水が時間遅れをもって建屋に流入した可能性も考えられる。

(※ 通常時の降雨流入は、底部の排水孔から排水される構造)

- 建屋貫通箇所状況を把握するため、共通配管トレンチ内部のガレキを撤去し、取水電源ケーブルトレンチ内部の調査を実施中（～2018年4月予定）。
- 上記調査結果を踏まえ、建屋貫通箇所から建屋への流入防止に必要な対策を実施する予定（～2018年8月予定）。

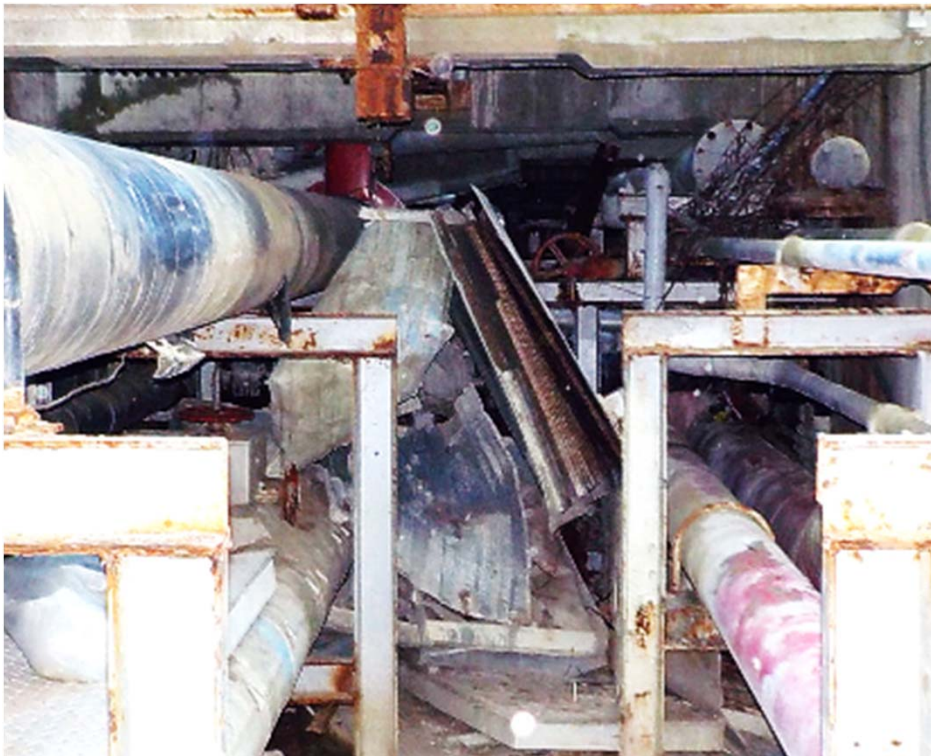
2号機共通配管トレンチ内部のガレキの状況（2018年2月）

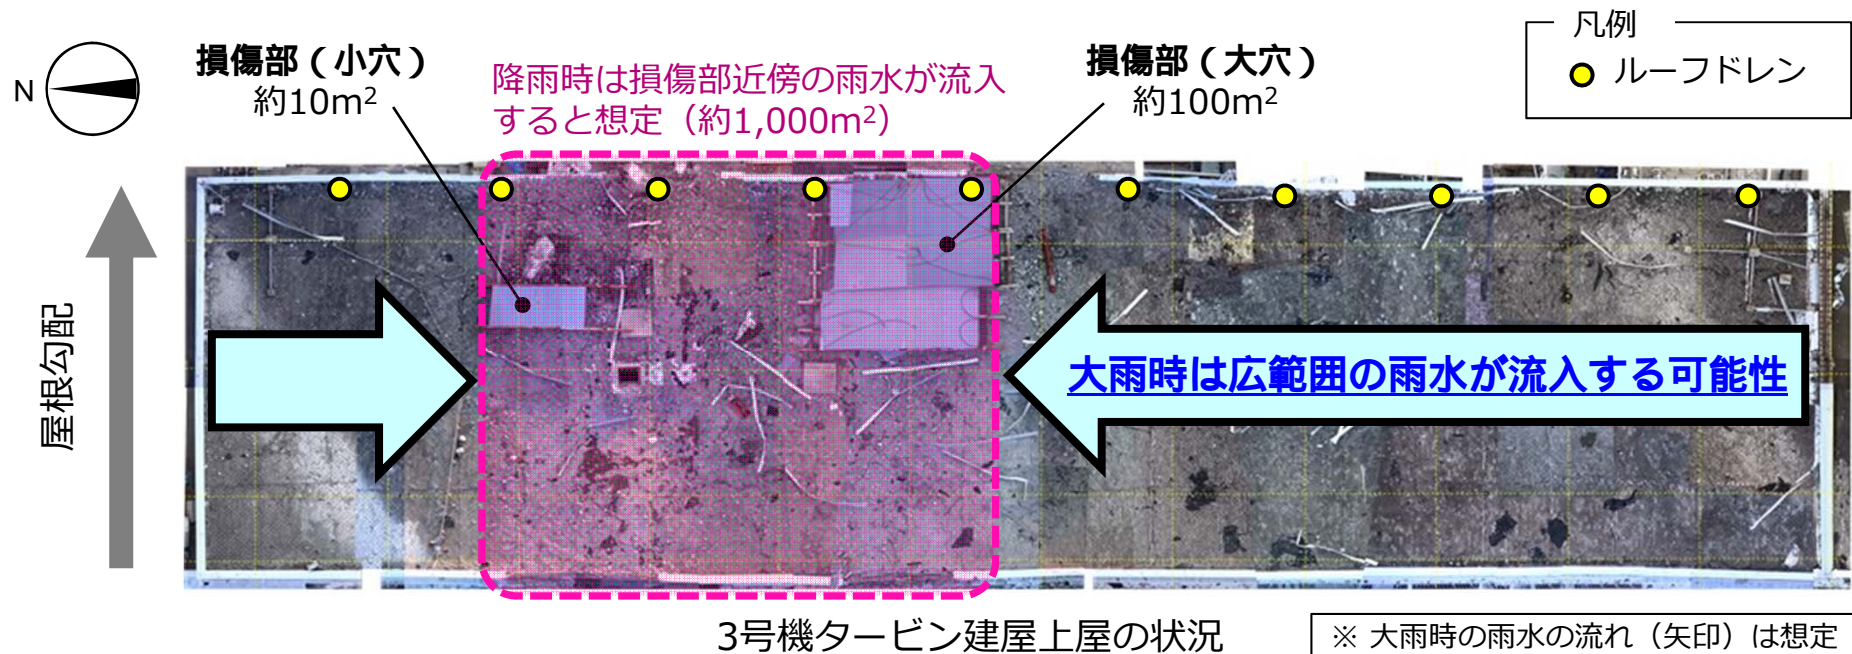
- 3号機タービン建屋の屋根面は東側に傾斜しており，屋根雨水は東端に設置されたルーフトレンから排水される構造となっている。
- 屋根損傷部近傍の降雨は損傷部から建屋内に流入すると想定している（想定面積:約1,000m<sup>2</sup>）。
- 2017年10月台風時は短期間に非常に多くの降雨があったため，ルーフトレンからの排水が間に合わず，屋根損傷部にこれまで想定してきた範囲より広い範囲の雨水が流入した可能性があると考えられる。
- 上記の場合，想定面積に対して最大で+約3,000m<sup>2</sup>相当の降雨が流入する計算となる。前述の3,4号機の建屋流入量の実績値と推定値の差異（約4,000m<sup>2</sup>相当の降雨）とオーダーは概ね合っている。

(参考) 3号機タービン建屋上屋の面積：約4,200m<sup>2</sup>

- 開口部への屋根掛け等により2020年度上期までに雨水流入対策を行う予定。
- 2018年度上期よりタービン建屋海側ヤード整備に着手予定。

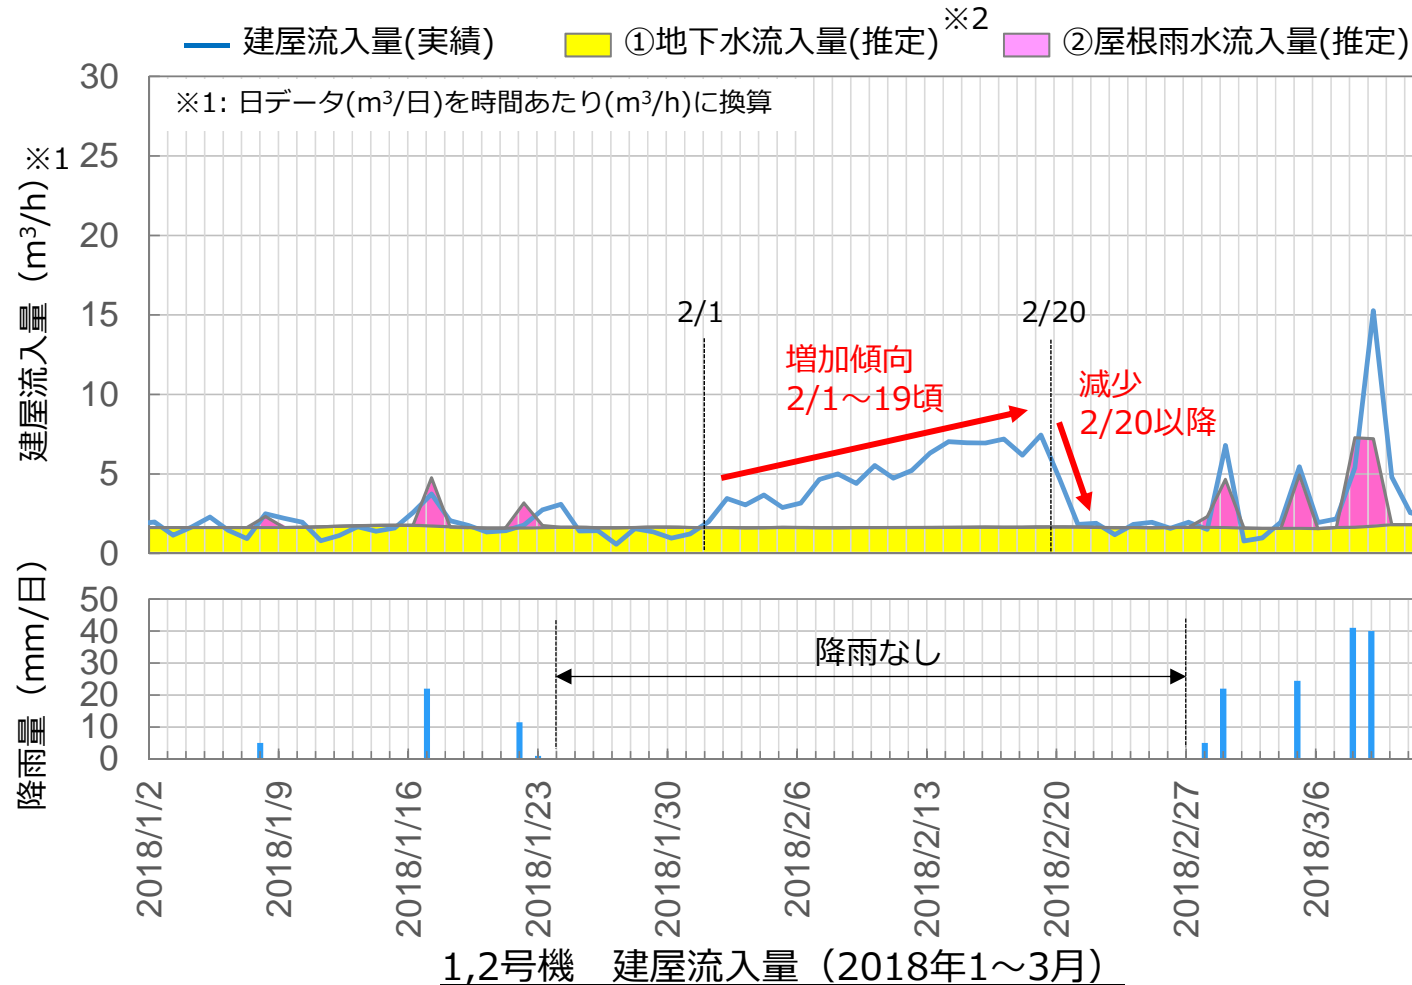
2018年2月に降雨がないにもかかわらず、1,2号機において一時的に建屋流入量が増加した期間について、増減した時期を把握するため、1日毎の建屋流入量の推移を確認した。

- 2/1頃から建屋流入量が増加傾向を示し、2/20頃を境に減少して増加前の水準に戻った。

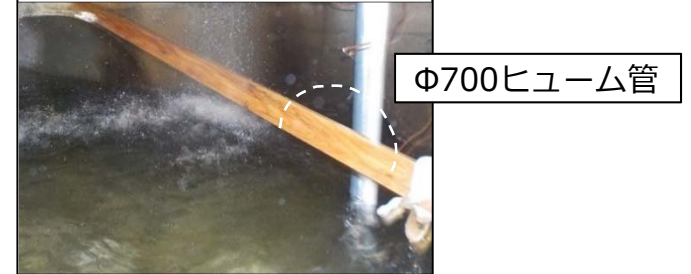
ポンプ稼働前の集水枡の状況(2/20)

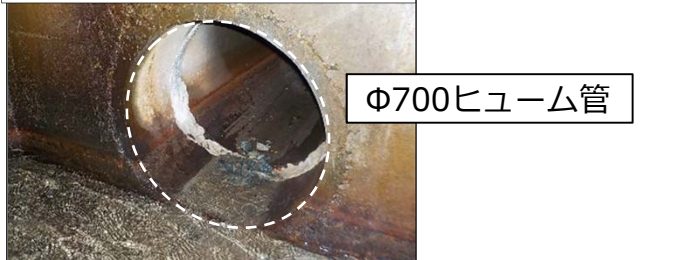
ポンプ稼働後の集水枡の状況(3/2)

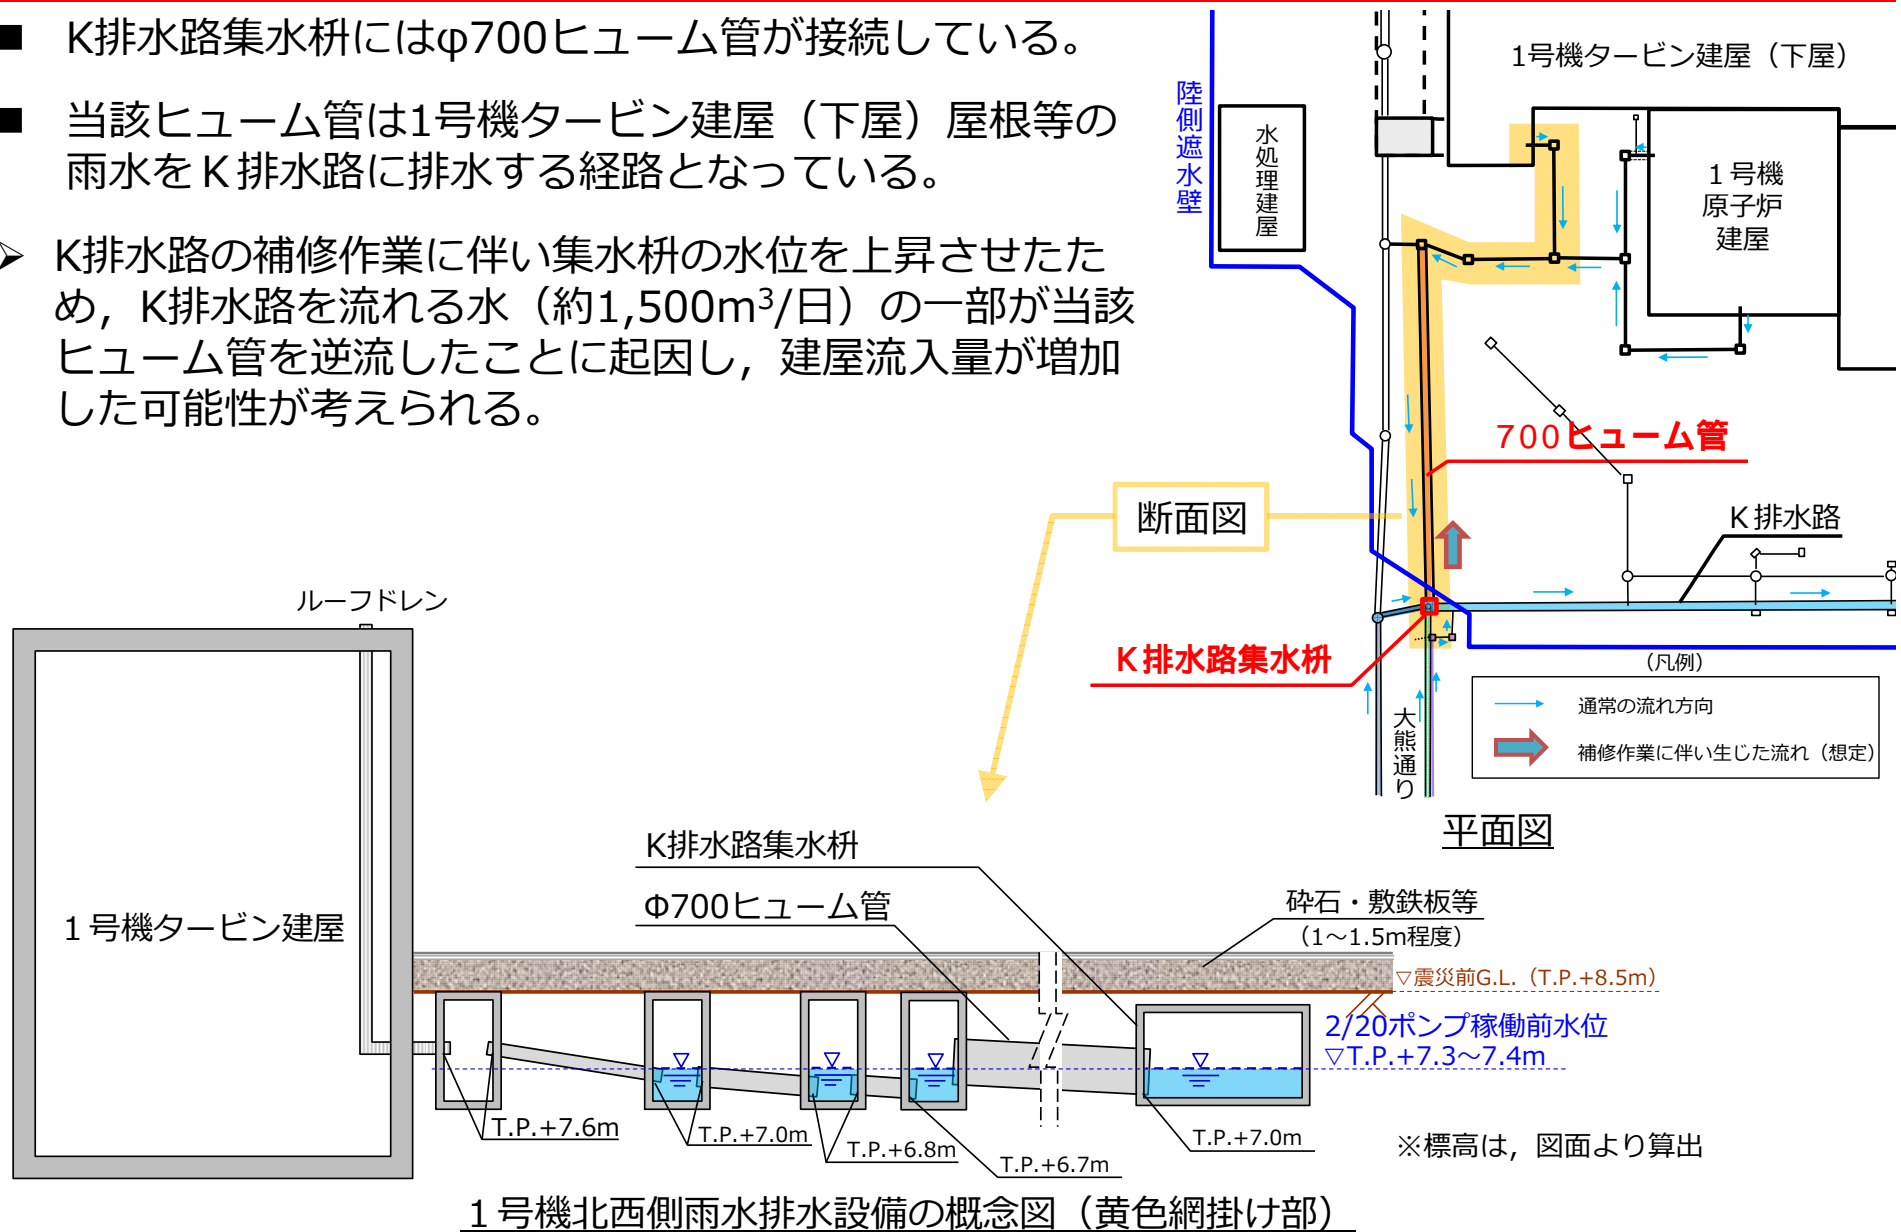
- K排水路集水枡にはφ700ヒューム管が接続している。
- 当該ヒューム管は1号機タービン建屋（下屋）屋根等の雨水をK排水路に排水する経路となっている。
- K排水路の補修作業に伴い集水枡の水位を上昇させたため、K排水路を流れる水（約1,500m<sup>3</sup>/日）の一部が当該ヒューム管を逆流したことに起因し、建屋流入量が増加した可能性が考えられる。

※ 1号機原子炉建屋についても、ルーフドレンの最上流集水枡取付標高は同じ

- 2018年2月における一時的な建屋流入量の増加は作業に伴うものと考えているが、大雨時においても、集水枡の水位が上昇してφ700ヒューム管を逆流することにより建屋流入量が増加する可能性があることから、当該ヒューム管の逆流防止対策を検討中（2018年4月中に検討完了予定）。
- 設計・施工方法が固まり次第、速やかに対策を実施する。
