原子炉格納容器内部調査及び 燃料デブリ取り出しに向けた対応状況 ～2号機原子炉格納容器内部調査結果～

2018年5月18日

東京電力ホールディングス株式会社

原子炉格納容器内部調査及び
燃料デブリ取り出しに向けた対応状況
～3号機原子炉格納容器内部調査映像からの3次元復元結果～

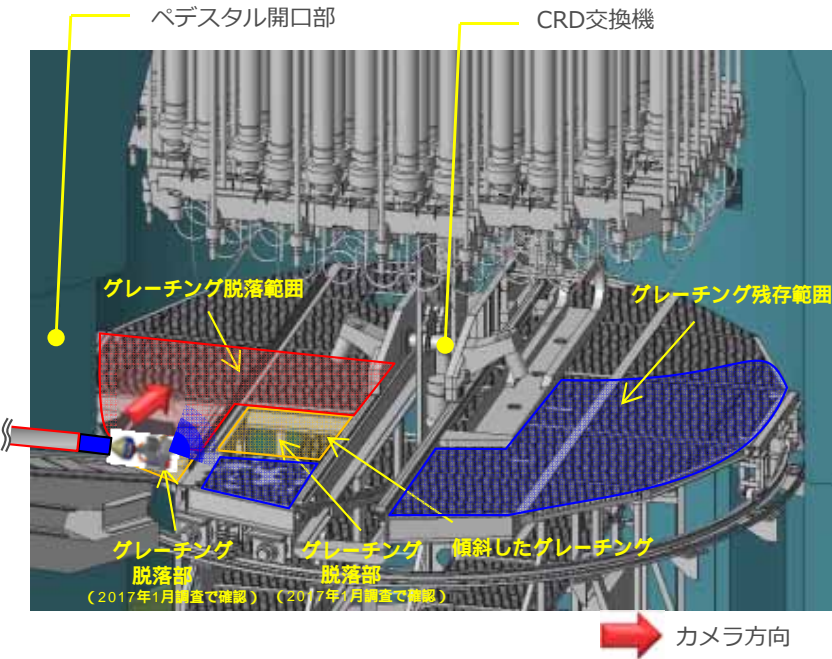
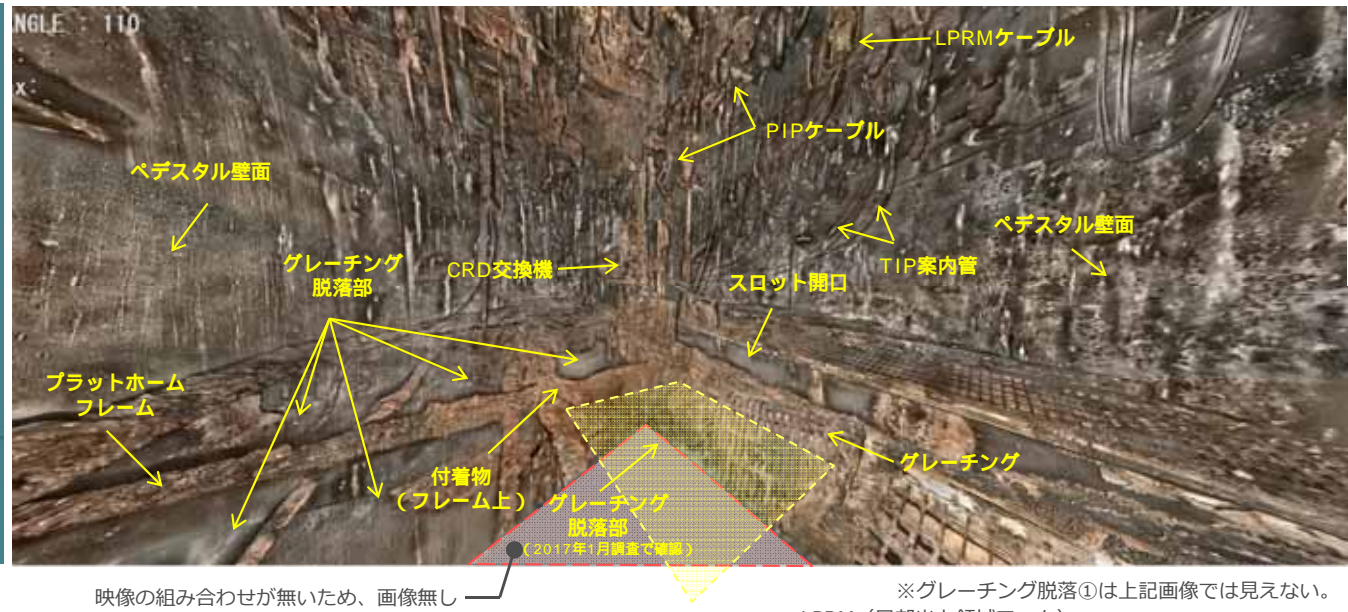
3. 調査結果 ①プラットホーム上

※グレーチング脱落①は上記画像では見えない。
 LPRM (局部出力領域モニタ)
 : 炉心内の中性子束レベルを測定するためのもの
 TIP (移動式炉心内計装装置)
 : LPRMを校正するためのもの
 PIP (制御棒位置指示プローブ)
 : 制御棒の位置を検出するためのもの

- CRD交換機、プラットホームフレーム等の構造物については大きな変形や損傷が無く、前回（2017年1月）の調査結果からの状況変化は見られない。
- カメラ位置から見て手前側の構造物（TIP案内管、PIPケーブル及びグレーチング等）の損傷及び脱落が確認され、プラットホームフレーム上の付着物も比較的多いため、燃料デブリの落下経路である可能性がある。
- カメラ位置から見て、奥側の一部については死角となる範囲があるため、構造物の変形や損傷及びグレーチングの脱落状況、付着物の状況は確認できなかった。
- ペデスタル内壁面については、前回（2017年1月）の調査結果と同じく、確認できる範囲では損傷は見られなかった。

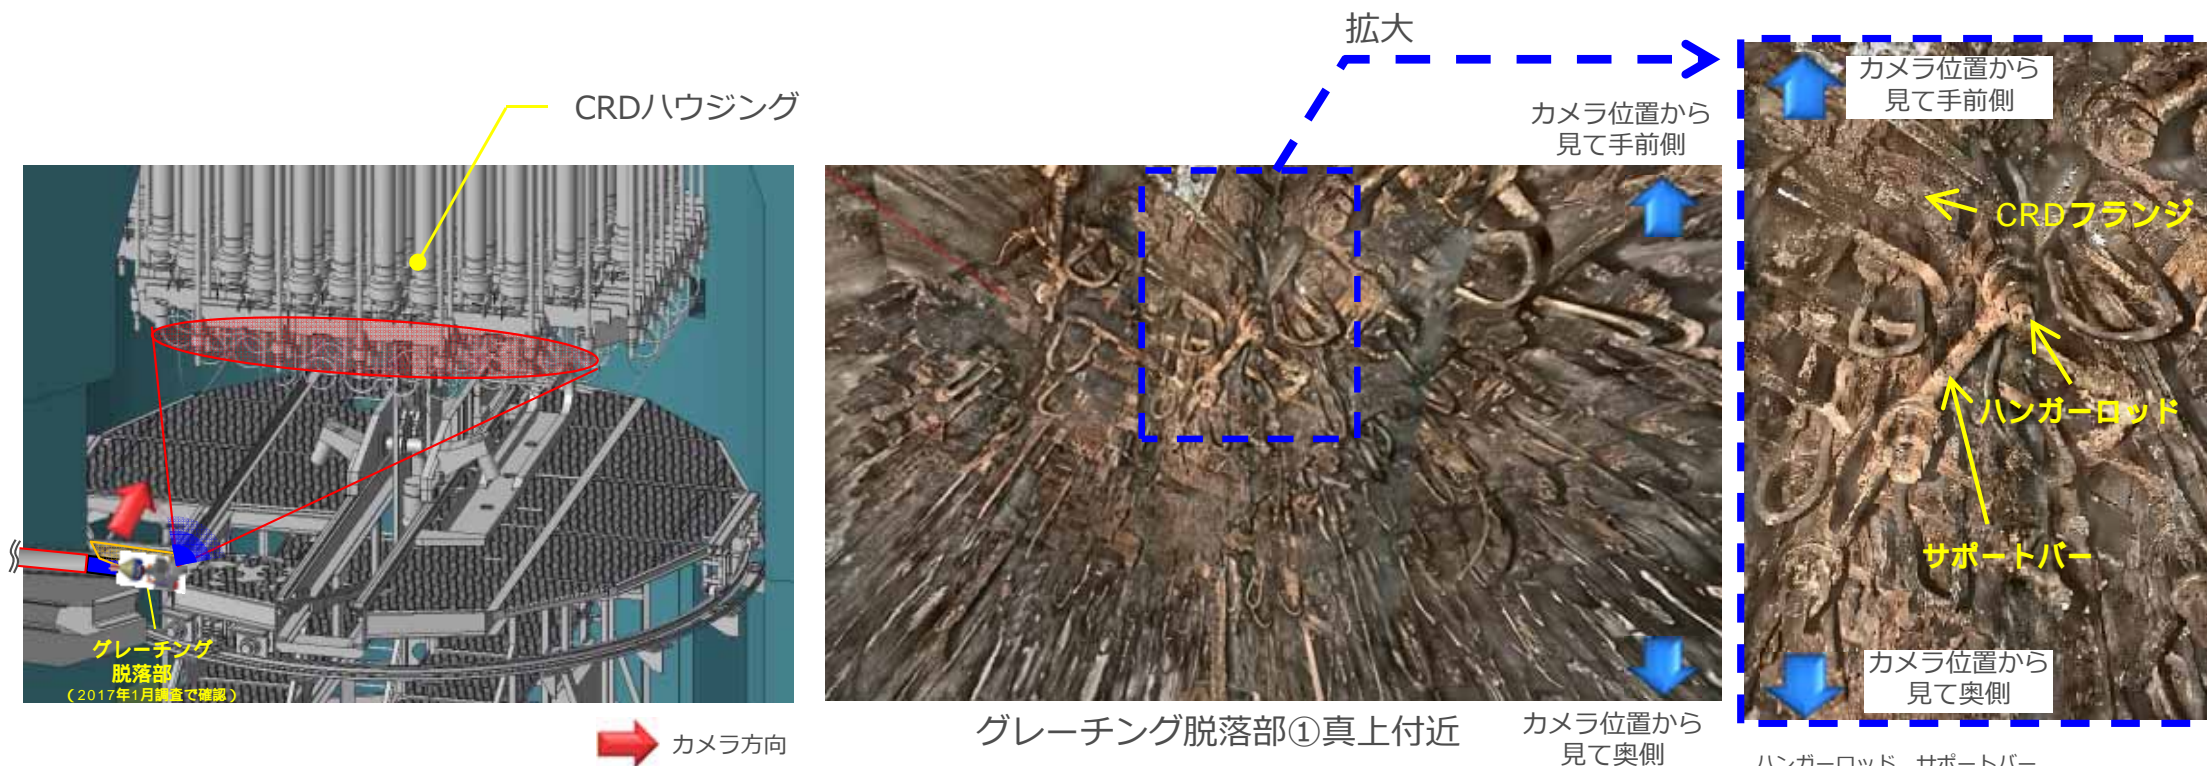
3. 調査結果 ②CRDハウジング周辺 (1 / 2)

グレーチング脱落部①真上付近

- ・ グレーチング脱落部①の真上付近のCRDハウジングサポート等は、前回 (2017年1月) の調査結果から変わらず、大きな変形や損傷が無いことを確認した。
- ・ 確認できる範囲ではCRDハウジングサポートの脱落は見られなかった。

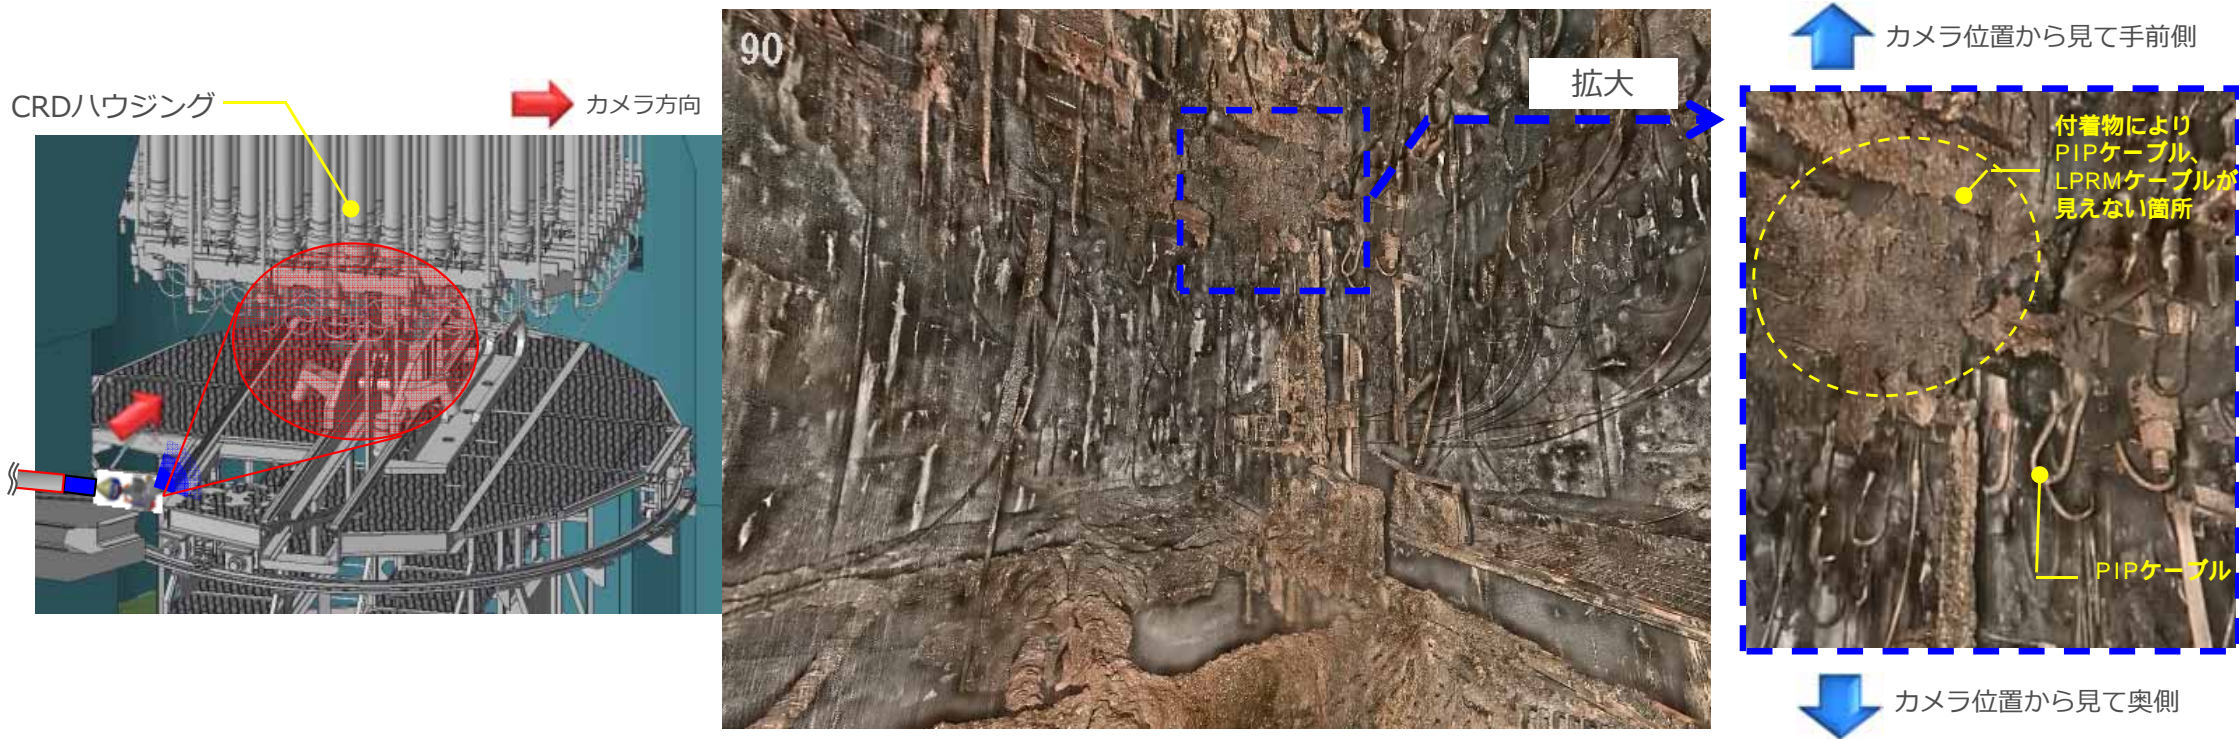
3. 調査結果 ②CRDハウジング周辺 (2 / 2)

- CRD交換機付近の上部にあるCRDハウジングにおいて、付着物によりTIP案内管及びPIPケーブル、LPRMケーブルが確認できない箇所があることを確認した。
- またTIP案内管及びPIPケーブル、LPRMケーブルが確認できない箇所の真下のグレーチングについては、脱落していることを確認した。

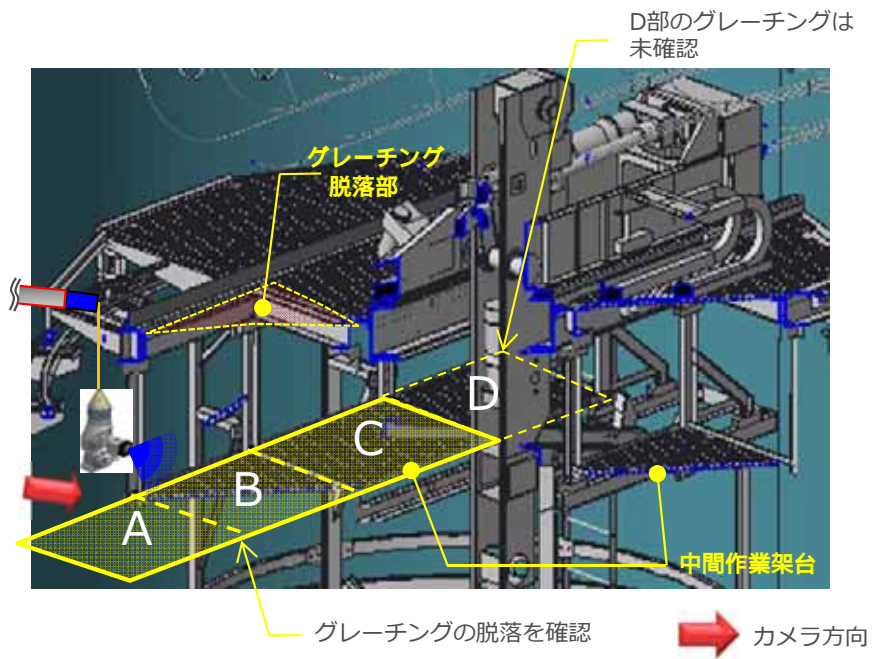
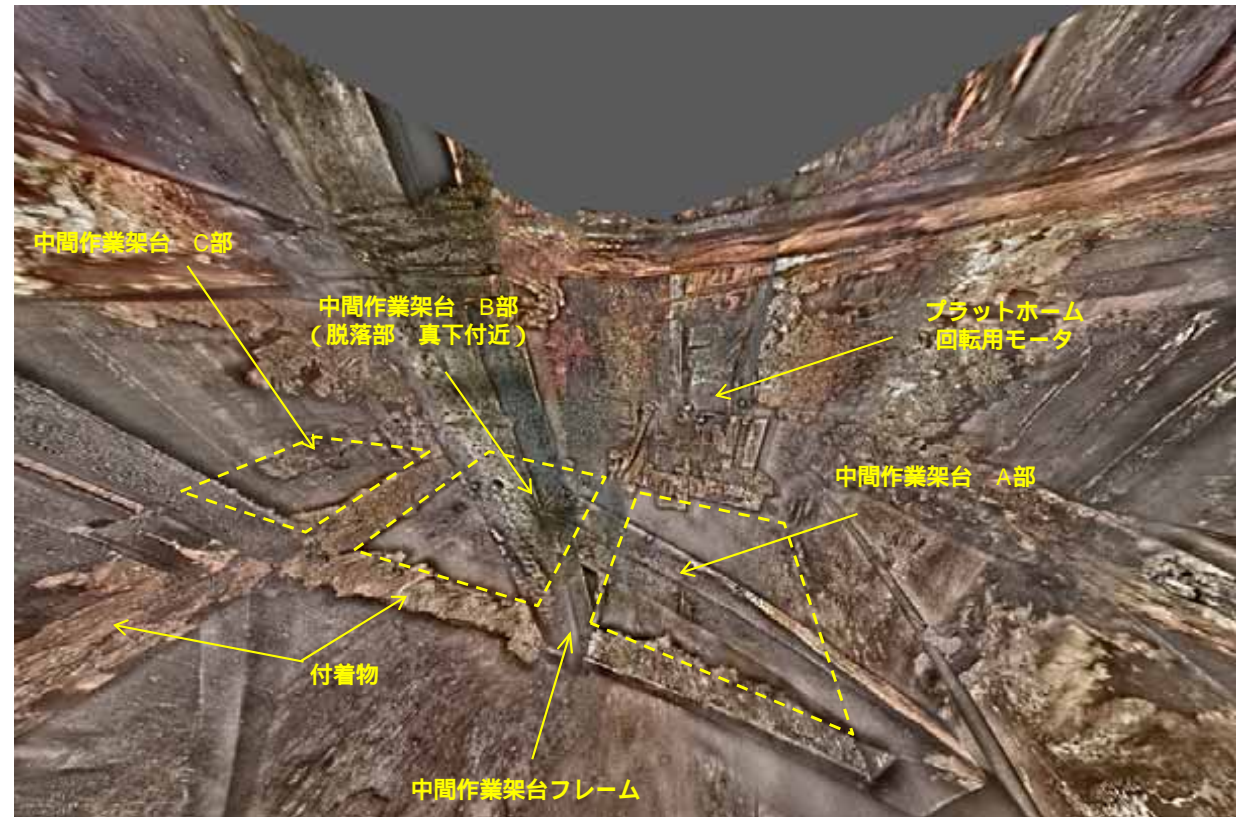
3. 調査結果 ③中間作業架台

- ・カメラ吊り降ろし位置から見て手前側のグレーチング（A～C部）が脱落していることを確認した。B、C部のグレーチングが脱落している点については、プラットフォームの状況と同様である。
- ・中間作業架台フレームの大きな変形や損傷は見られない。

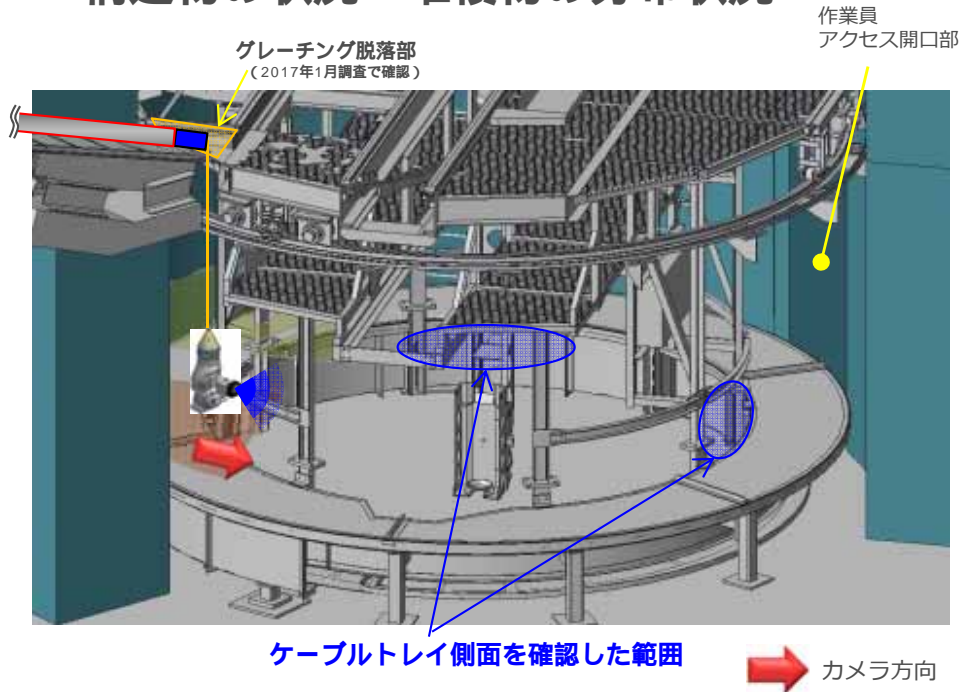
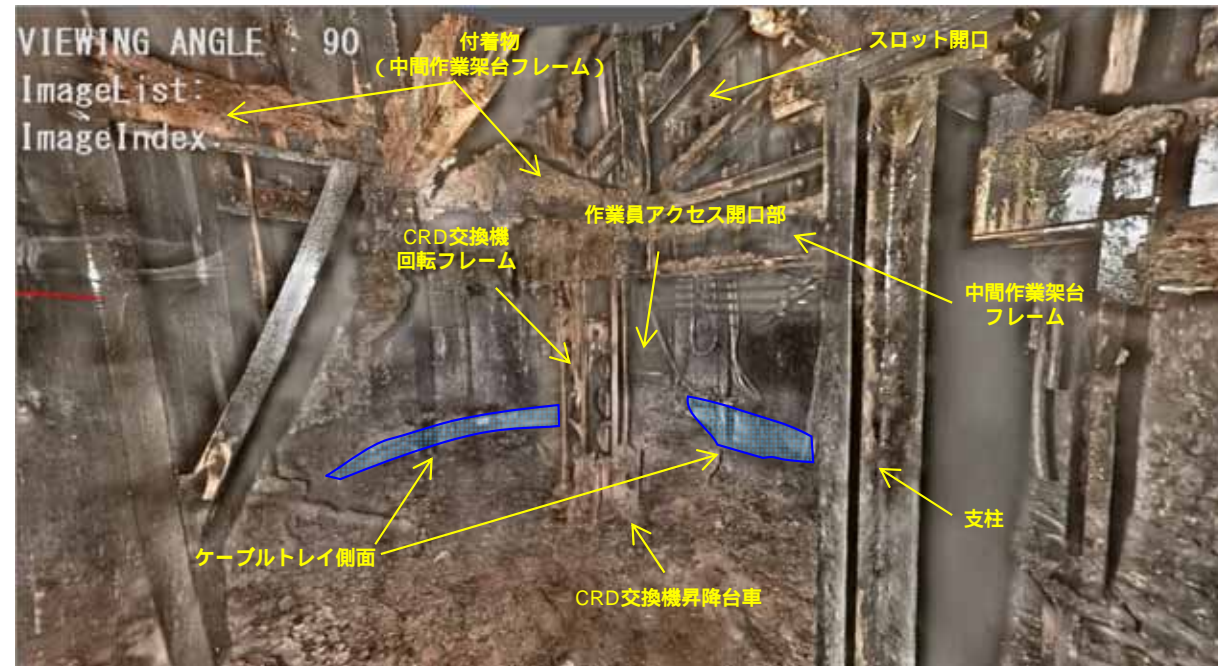
3. 調査結果 ④ペDESTAL底部 (1 / 4)

- ・ CRD交換機回転フレーム、中間作業架台フレーム、支柱、ケーブルトレイ等の構造物について、大きな変形や損傷が無いことを確認した。
- ・ 小石状・粘土状に見える堆積物がペDESTAL底部全体に堆積していることを確認した。
- ・ 堆積物は溶融物が固化したもののように見える一方で、ケーブルトレイ(ステンレス鋼、厚さ4mm)の変形が確認されていないことから、ケーブルトレイの上に堆積し始めた際の堆積物温度が、ケーブルトレイに熱変形を生じさせる温度ではなかった可能性がある。

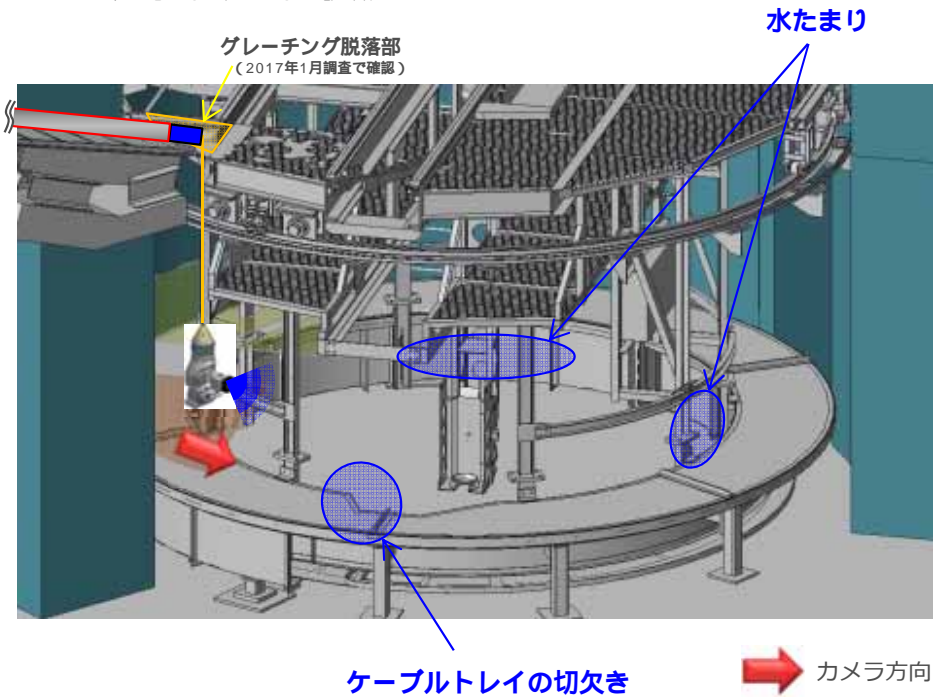
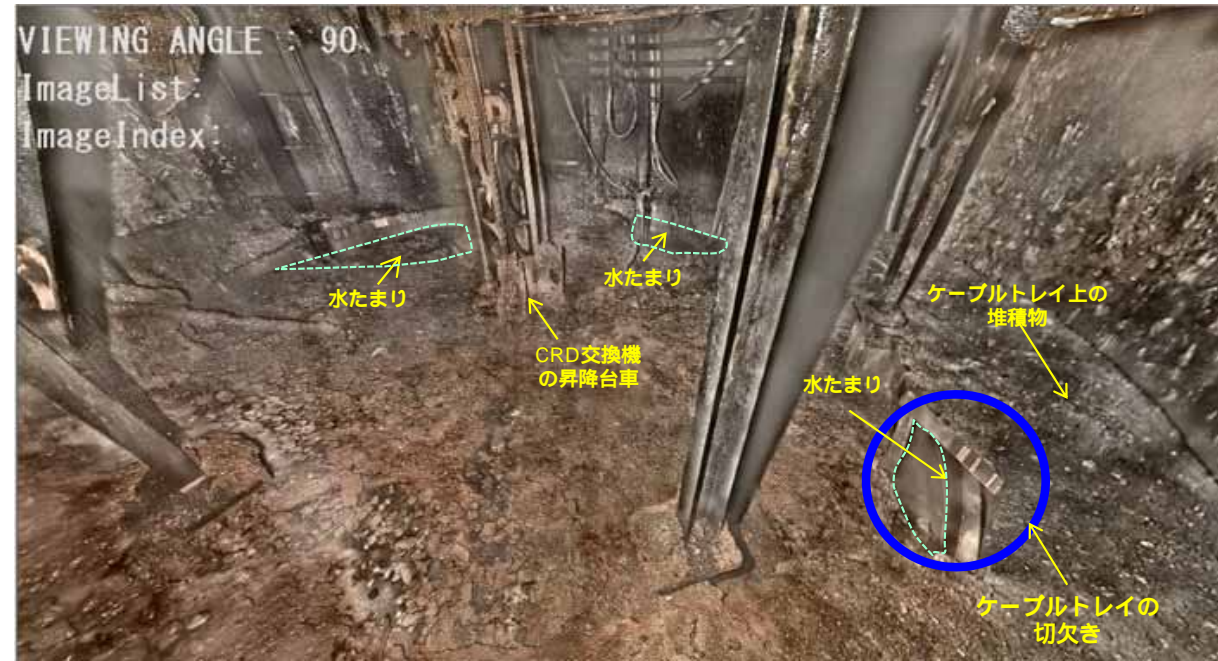
冷却水注水状況

- ・ペデスタル底部では、冷却水が降り注いでいること、ペデスタル底部付近の温度測定値が約21℃であることから、堆積物は注水している冷却水により、安定した冷却状態が維持できていると考える。
- ・作業員アクセス開口部側や、ケーブルトレイの切欠き部からケーブルトレイ内部に水たまりがあることを確認した。

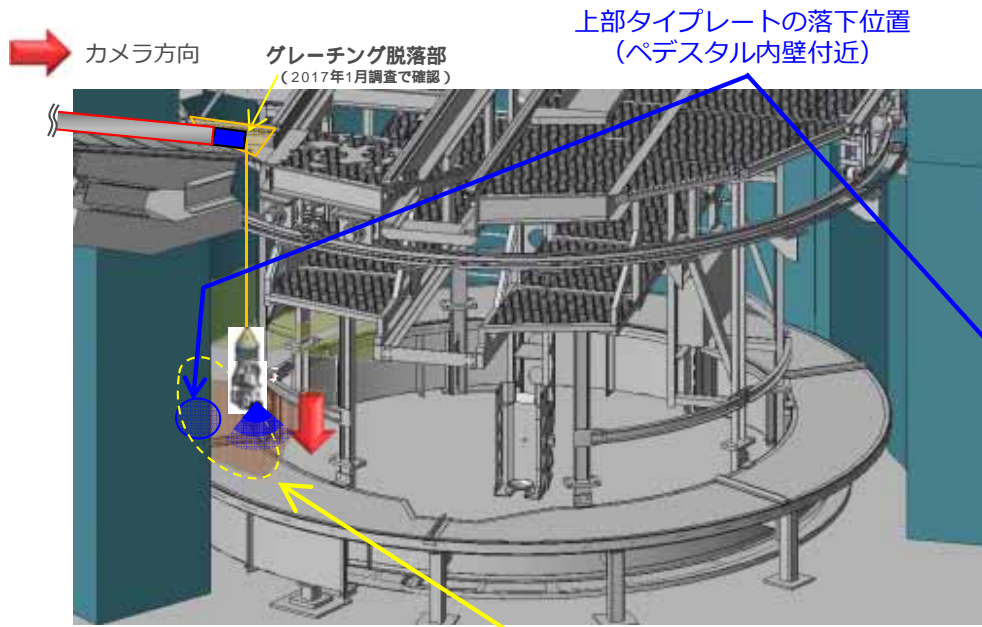
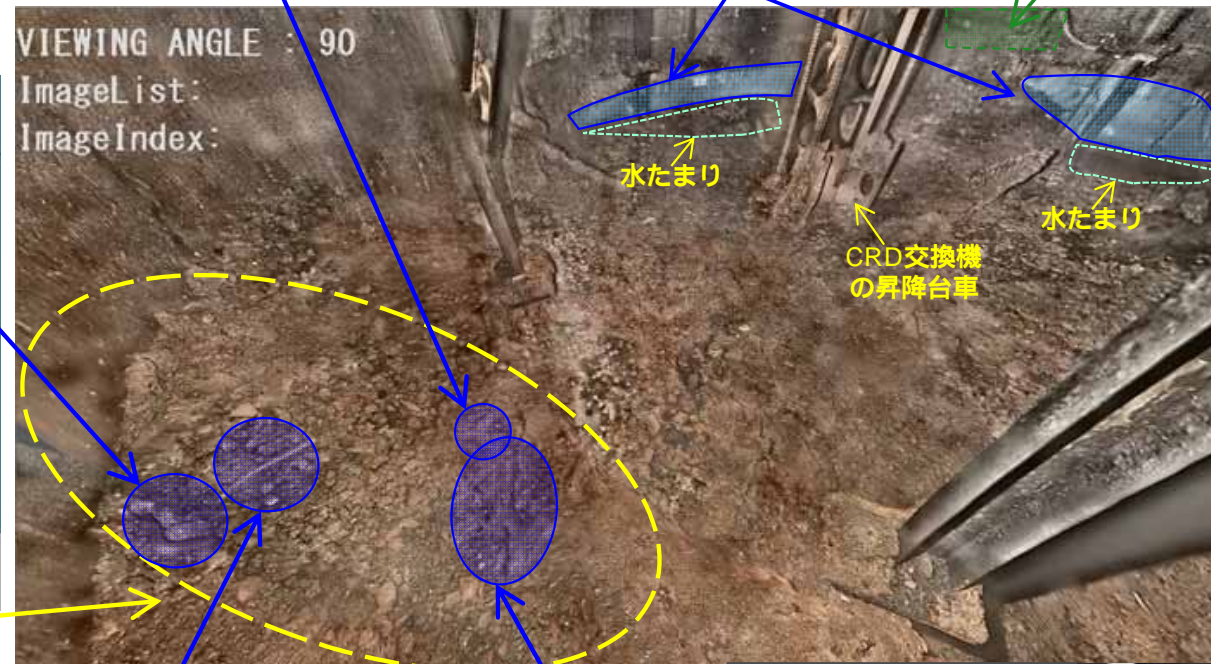
堆積物の分布状況詳細 (1)

堆積物の高さが比較的高い範囲
(プラットフォームのグレーチング脱落部 真下付近)

スプリング状の落下物の落下位置

管状の落下物の落下位置

棒状の落下物の落下位置

- カメラ吊り降ろし位置からペデスタル中心を見て左側のケーブルトレイ（高さ約70cm）周辺の段差が明瞭では無いため、この付近の堆積物の高さは70cmを超える箇所が存在する可能性がある。CRD交換機昇降台車周辺の堆積物は、昇降台車が埋まっている高さから40~50cmと見られる。またカメラ吊り降ろし位置から見て昇降台車の奥側の堆積物高さがケーブルトレイより低くなっていることを確認した。
- カメラ吊り降ろし位置からペデスタル中心を見て左側には、燃料集合体の一部（上部タイプレート）や、その付近には棒状の落下物、管状の落下物、スプリング状の落下物が確認され、また堆積物高さが周囲と比較して高いことから、その真上は燃料デブリの落下経路の一つである可能性がある。

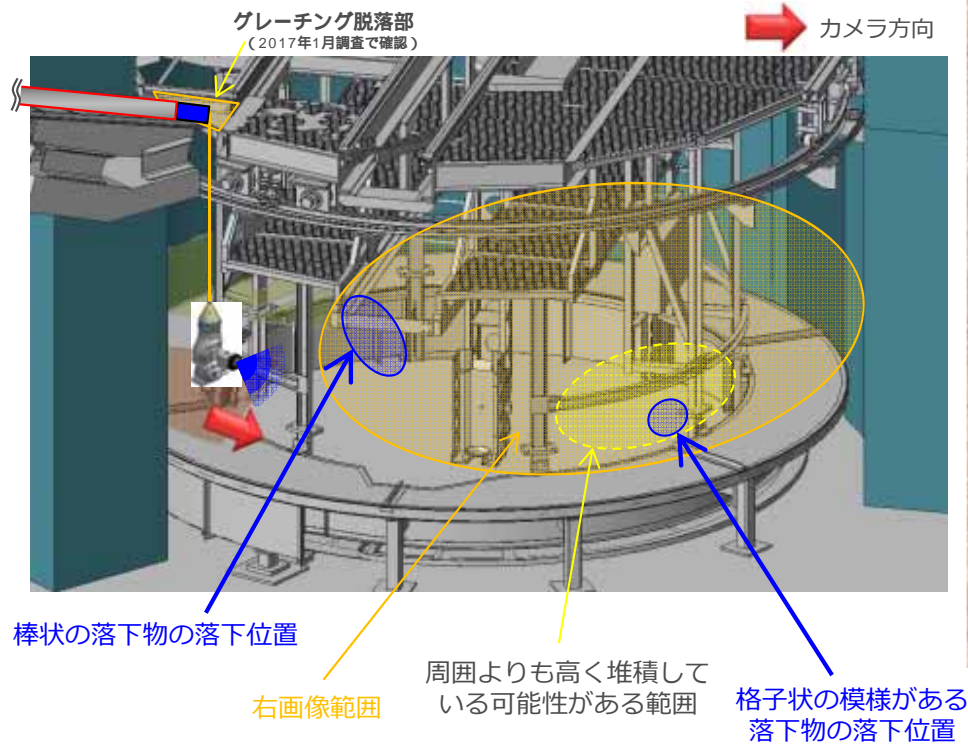
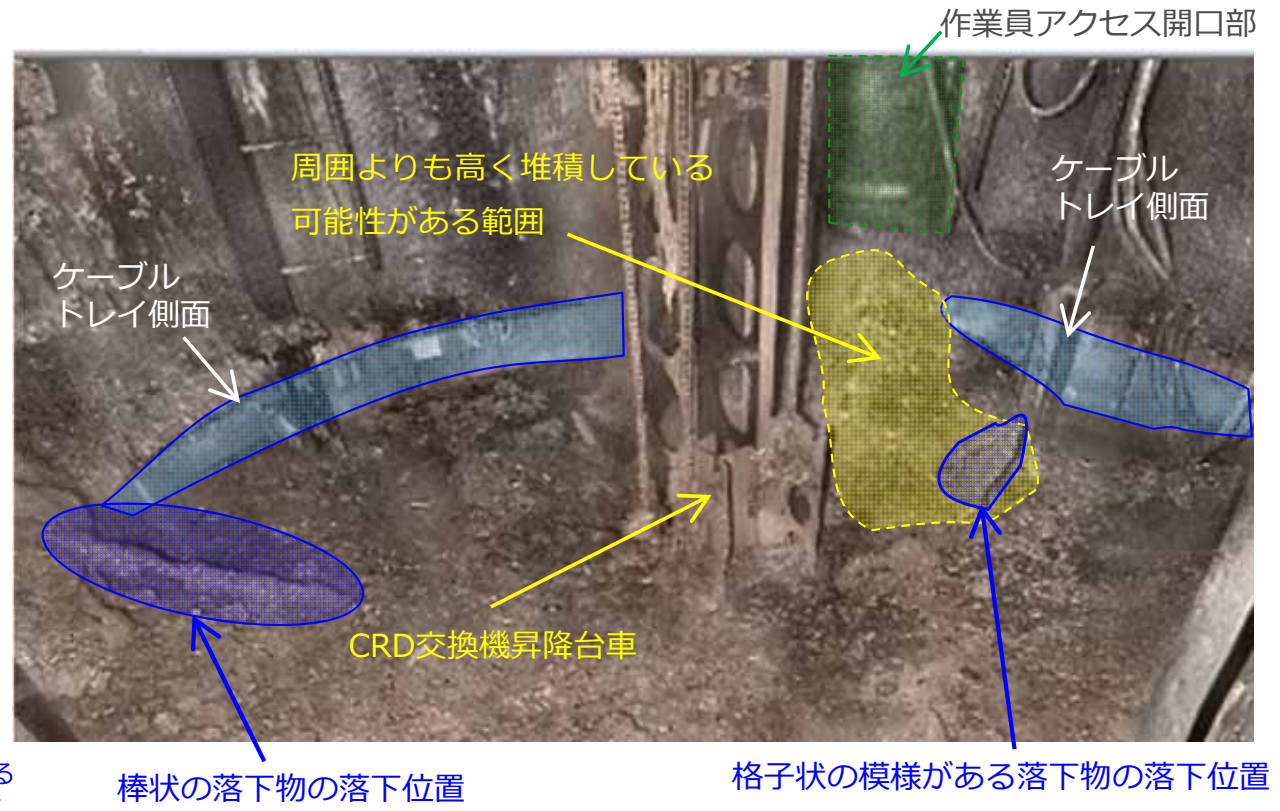
堆積物の分布状況詳細 (2)

- ・ 作業員アクセス開口部付近において、堆積物が周囲よりも高く堆積している可能性がある箇所を確認した。この堆積物の分布から、燃料デブリの落下経路は、カメラ吊り降ろし位置からペDESTAL中心を見て左側以外にも、複数箇所存在している可能性がある。
- ・ 堆積物が周囲よりも高く堆積している可能性がある箇所の付近において、格子状の模様がある落下物が落下していることを確認した。
- ・ ケーブルトレイの付近において、棒状の落下物が落下していることを確認した。
- ・ 作業員アクセス開口部より外の状況については、今回取得した画像では見えないため、ペDESTAL外への堆積物の流出は確認できなかった。

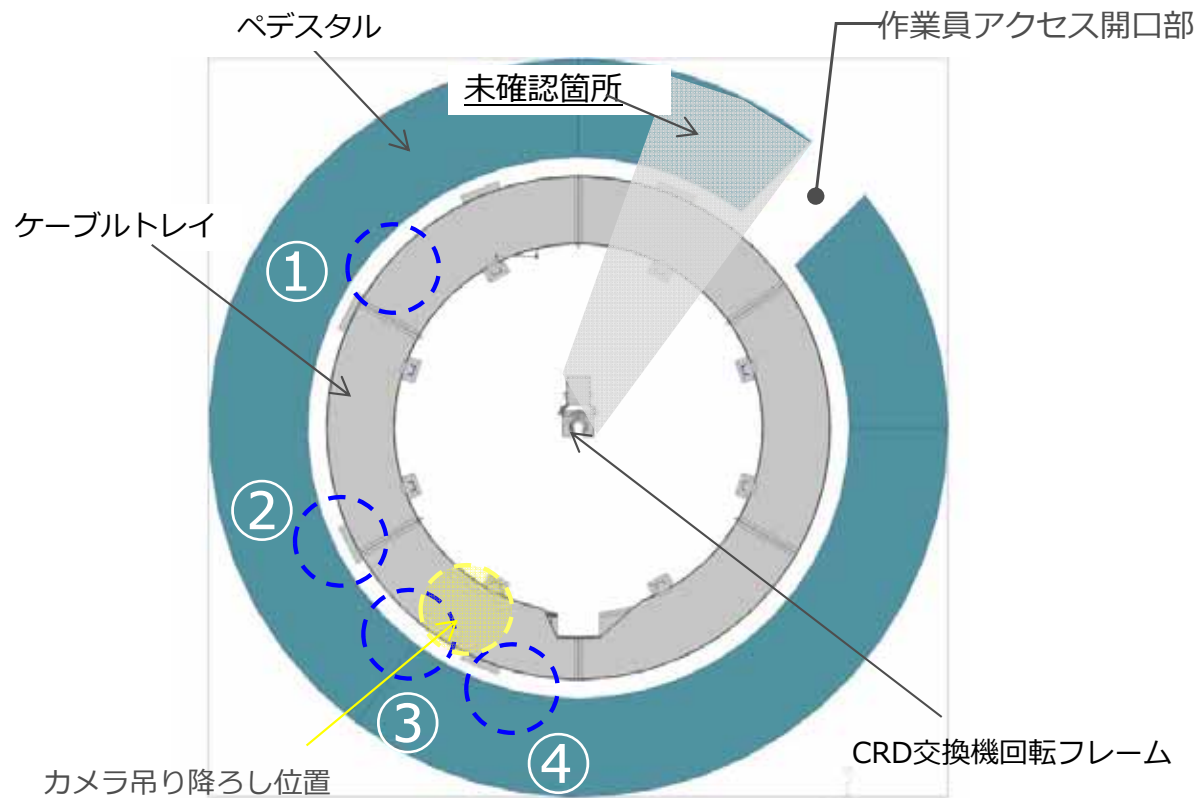
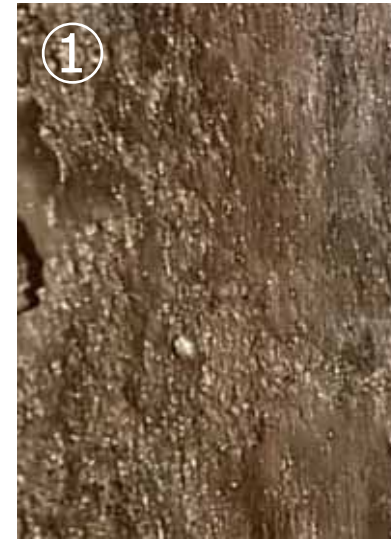
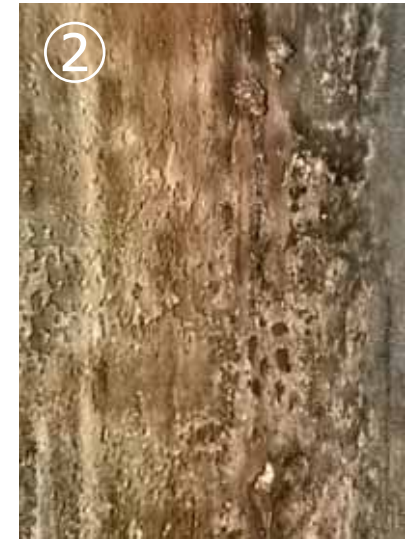
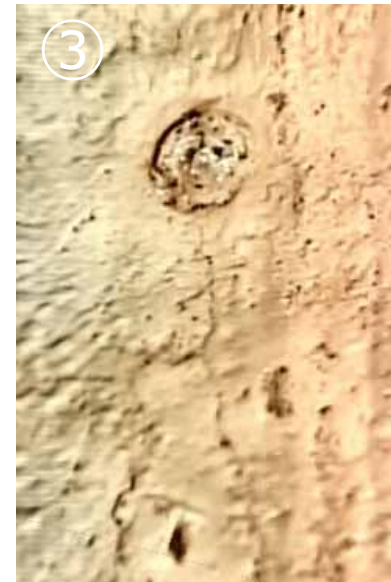
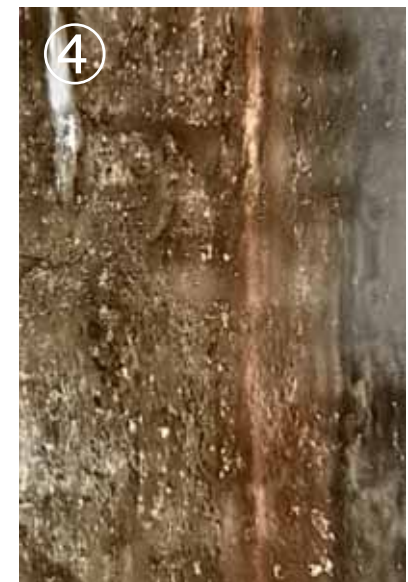
3. 調査結果 ⑤ペDESTAL底部（ペDESTAL壁面）

- ・ペDESTAL内壁面のエポキシ系塗装の剥がれや表面の荒れのような状態は見られるものの、大規模な破損・変形は見られない。

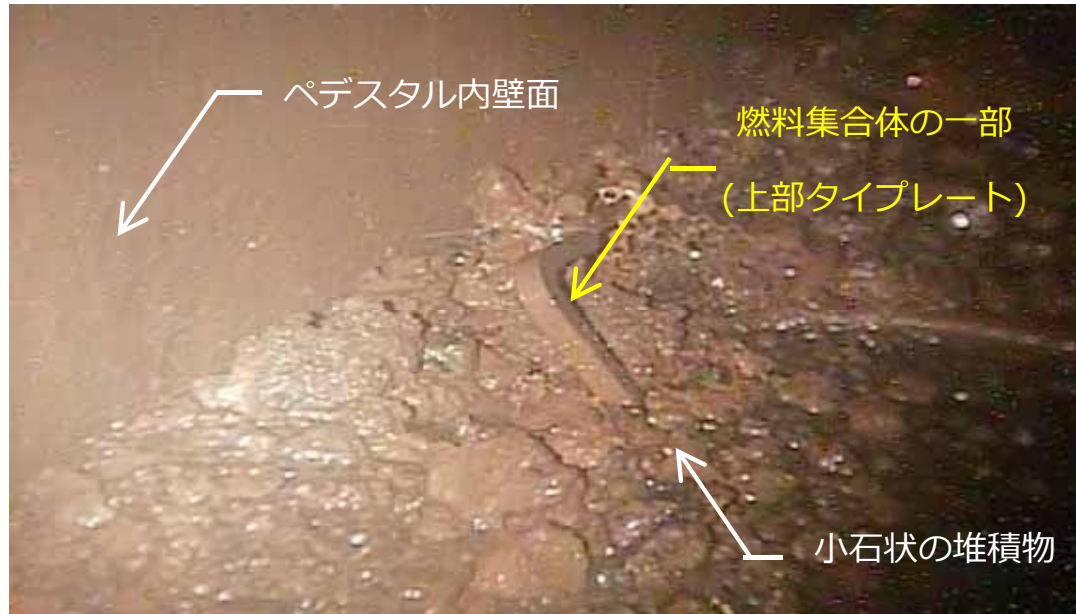
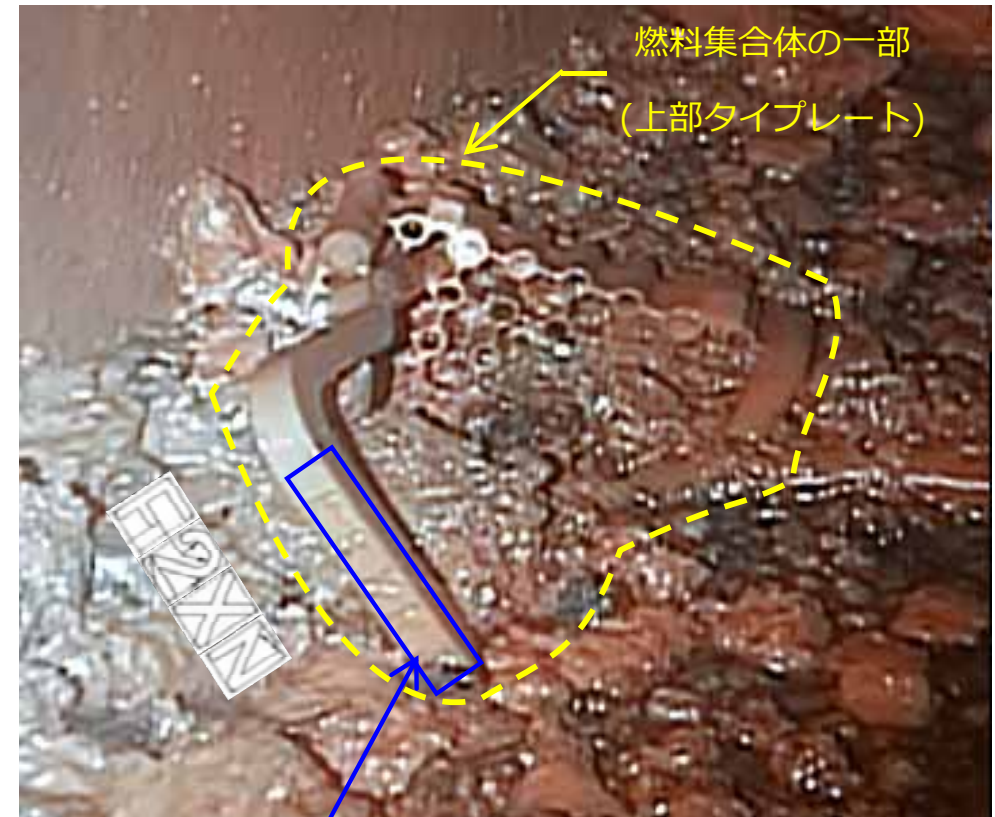
4. 上部タイププレートの刻印文字について

- ・ペDESTAL底部で確認された上部タイププレートについて、燃料集合体の装荷位置を確認するため、刻印文字を確認した。
- ・左から『F』『2』『X』『N』の4文字目までは特定できた。通し番号である5文字目以降は特定できなかったため、どの位置に装荷されていた燃料集合体の上部タイププレートが分からなかった。

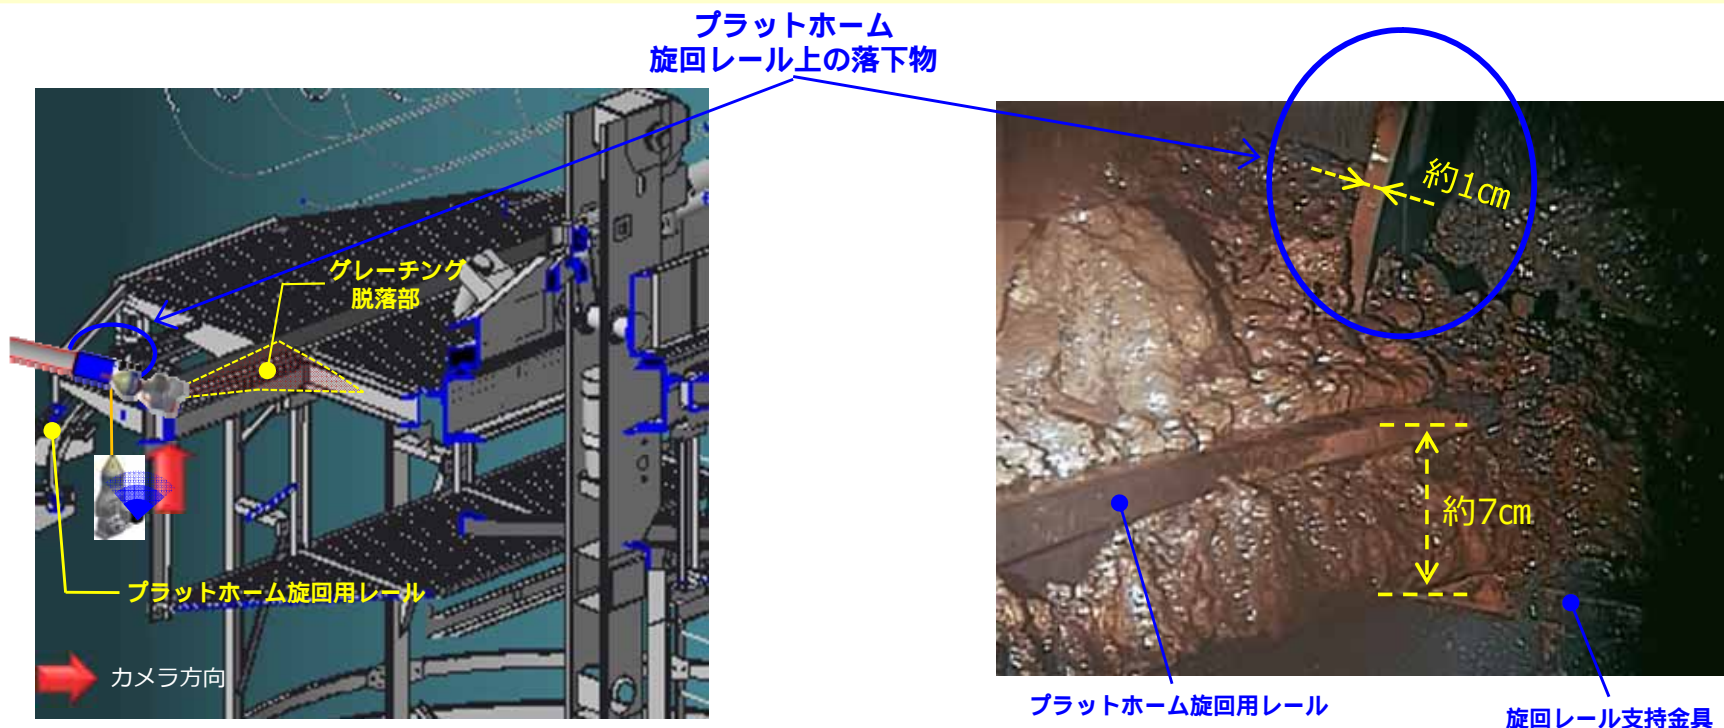
プラットホーム旋回レール上の落下物

- ・プラットホーム旋回用レール上において、上部タイプレートの手柄部分に似た落下物を確認した。

- ・旋回レールの高さ（約7cm）を基準として、ハンドルと思われる部分の厚さを推定した結果、設計値約1cmに対して推定値 約1cmと概ね一致

- ・特徴的なハンドル構造が確認できなかったため、特定に至っていない。

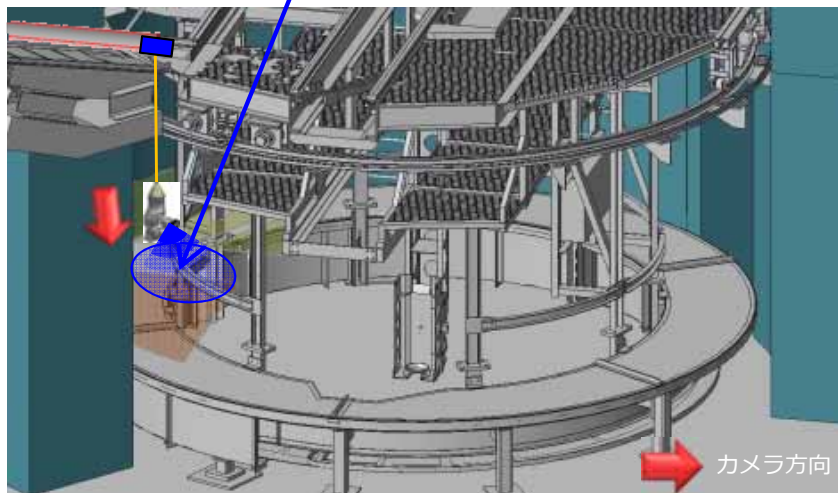
棒状の落下物の位置 (スプリング落下位置付近)

- ・ペDESTAL底部において、スプリング状の落下物の付近に棒状の落下物を確認した。

- ・寸法推定の基準となりうる構造物が無く、寸法推定は実施できなかった。

- ・特定するために必要な寸法や特徴的な構造が無く、特定に至っていない。

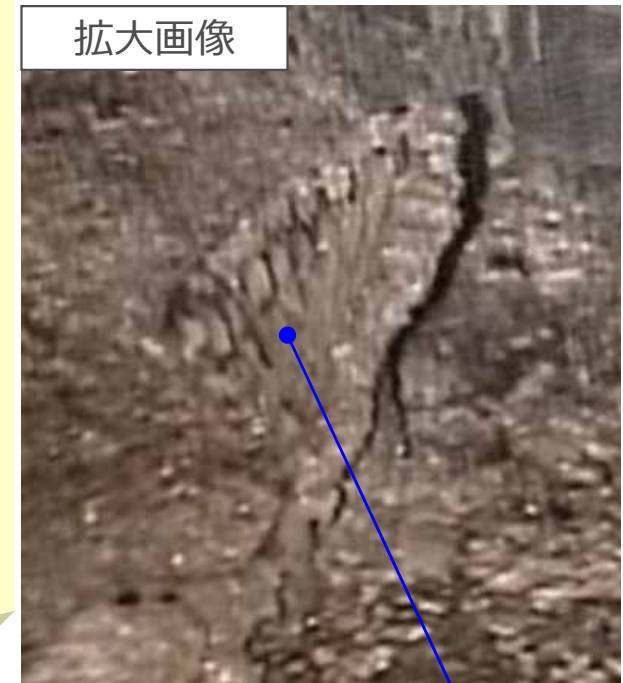
- ・ペDESTル底部のCRD交換機昇降台車付近に板状の落下物を確認した。落下物には格子状のような模様が見え、堆積物に埋まっているように見える。また、落下物の変形しているように見える。

- ・外観上の特徴から、グレーチングと推定される。真上から落下したと仮定した場合、プラットフォームではグレーチングが存在している箇所に相当するため、中間作業架台のグレーチングである可能性があるが、中間作業架台は一部を除いて未確認範囲のため、どの位置のグレーチングか特定に至っていない。

格子状の模様が見える。

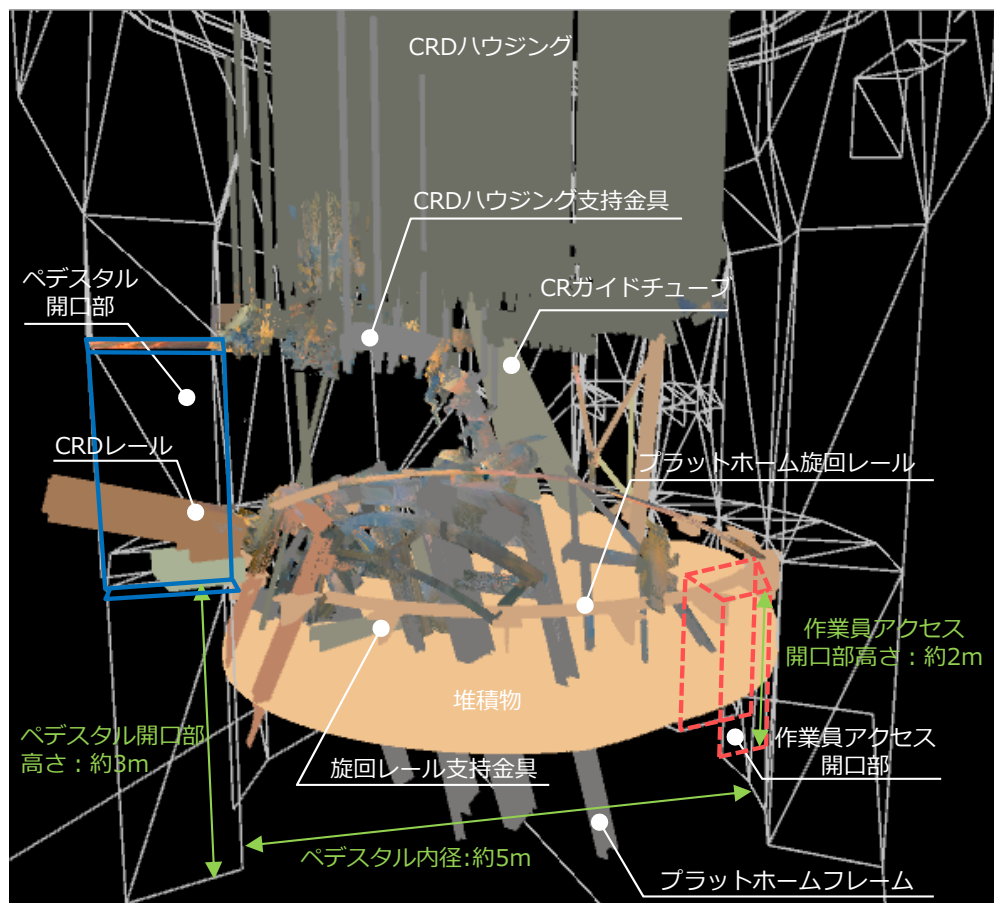
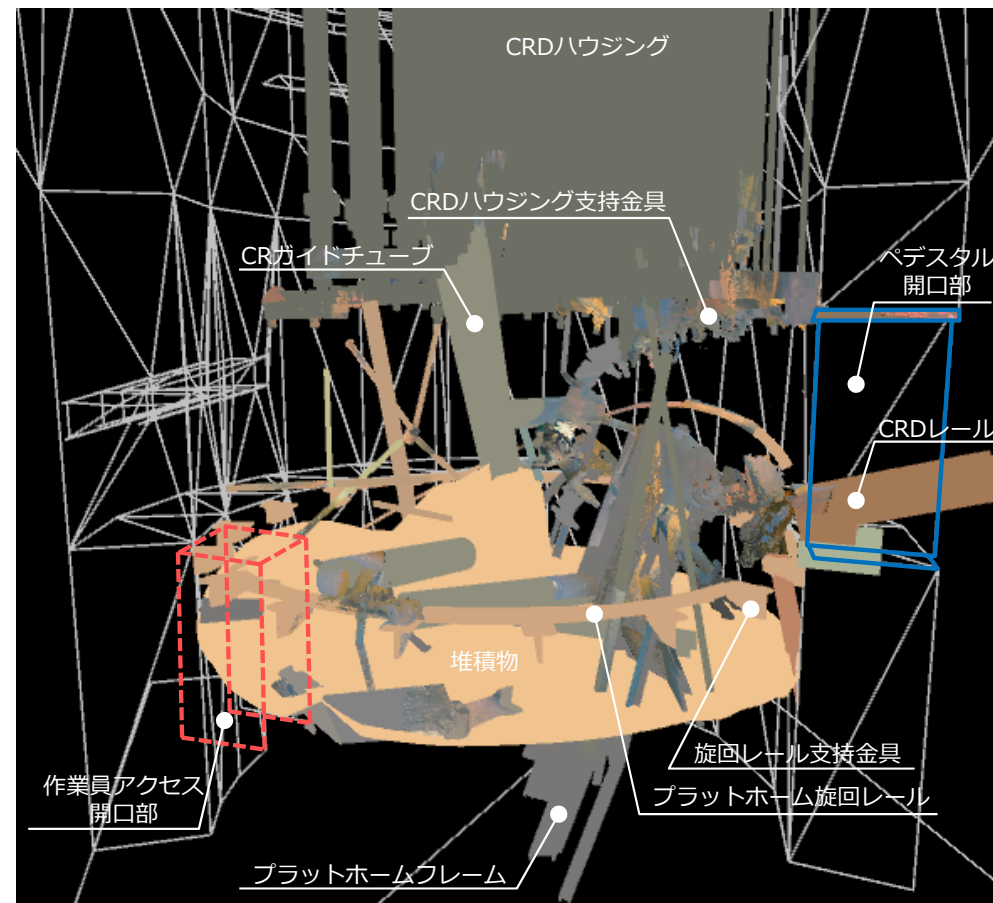
5. 3次元復元結果

- プラットホームはレール上から外れ、一部が堆積物に埋まっていると推定
- 堆積物は中心部付近が高くなっており、中心から離れるほど低くなっている
- 堆積物が高くなっている原因としては、堆積物の下にCRD交換機等の構造物が存在する可能性が考えられる

- ペDESTAL内を3次元復元することで、CRDレールからペDESTAL内部に入った先において、CRDハウジング支持金具の脱落やプラットホームがレールから外れている等の構造物の相対的な位置について、視覚的に把握することができた
- 堆積物高さは中心部が最も高いが、プラットホームが脱落していること、映像からCRD交換機が確認されていないことを考慮すると、CRD交換機の上に燃料デブリが含まれる可能性のある溶融物が落下したことにより高くなっている可能性がある
