2号機原子炉建屋オペレーティングフロアへの 雨水流入状況について

2018年6月14日

東京電力ホールディングス株式会社
福島第一廃炉推進カンパニー

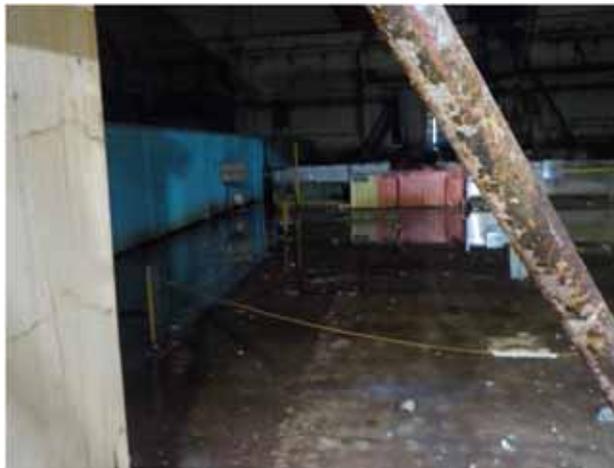
6月11日 オペフロ状況

- 2号機原子炉建屋西側外壁面の開口作業状況をオペフロ内から確認するため、カメラを5月23日に設置。屋上の雨水が流れ込み、オペフロの床面が局所的に濡れている状況を確認。
- 6月11日の台風5号接近に伴う降雨により、ルーフトレン配管がずれていることで雨水が流れ込み、床面の広範囲に水がある状況を確認。（6月14日時点では、局所的に濡れている状態）

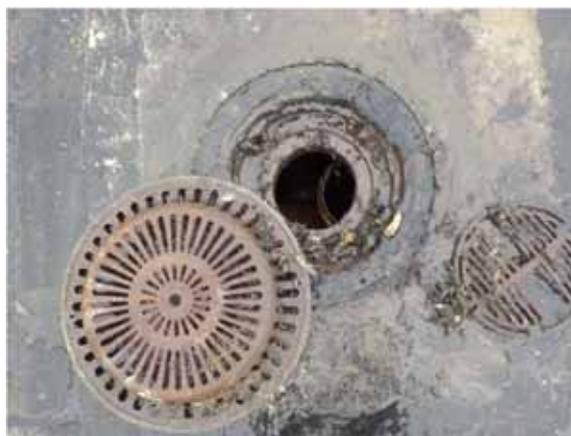
閉塞処置前

- 6月12日に、2号機原子炉建屋屋上のルーフドレン3箇所の内、調査可能な2箇所を調査したところ、ルーフドレン配管が損傷していることを確認。応急対策として、同日に当2箇所（ ， ）のルーフドレン孔に鉛毛マット等を設置し閉塞処置を実施。

【ルーフドレン の状況】

- オペフロ内への雨水流入を抑制するため、ルーフドレン孔の閉塞や排水方法を検討。
- なお、今後予定しているオペフロ調査については、床面の乾燥状況を確認しながら実施。
