福島第一・第二原子力発電所への 地震・津波の影響について

平成23年5月24日
東京電力株式会社

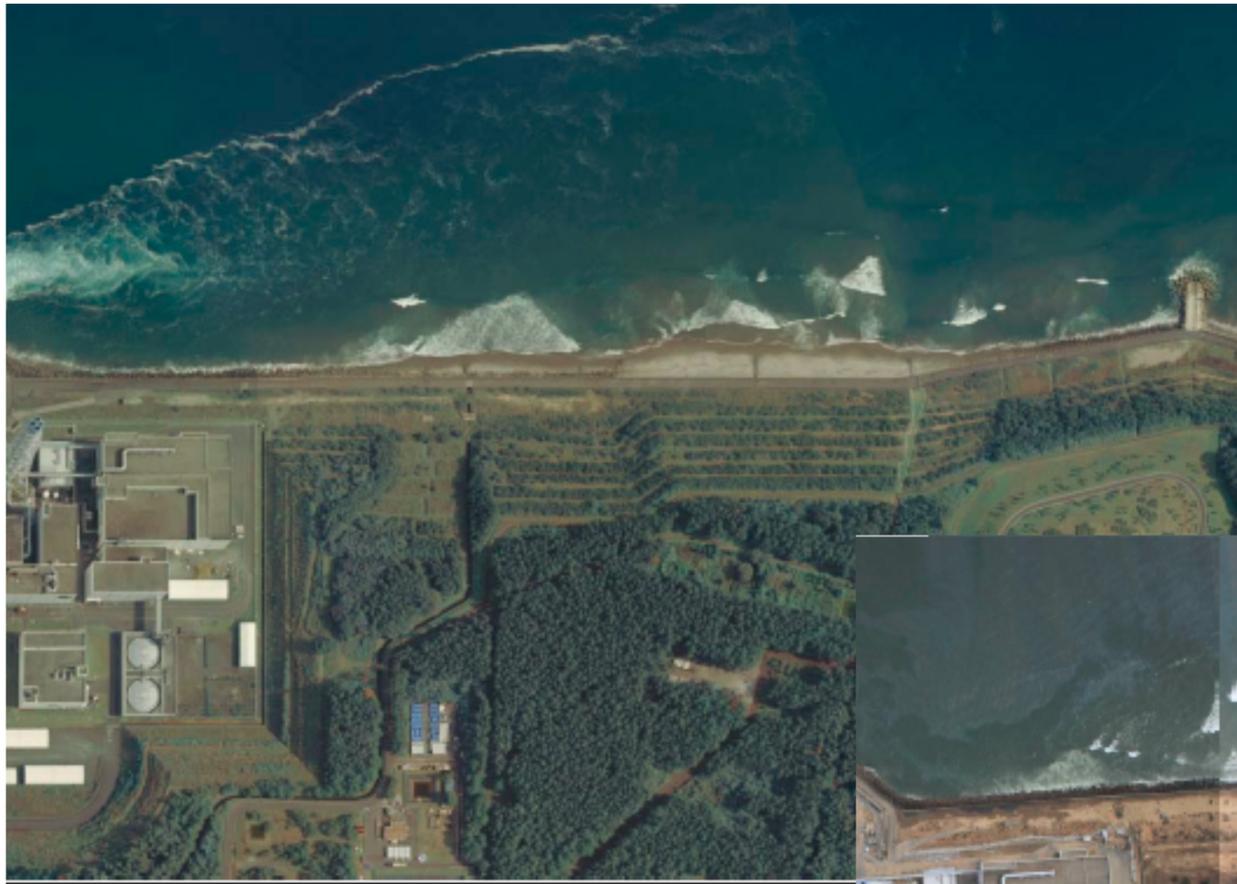
木がはぎ取られている

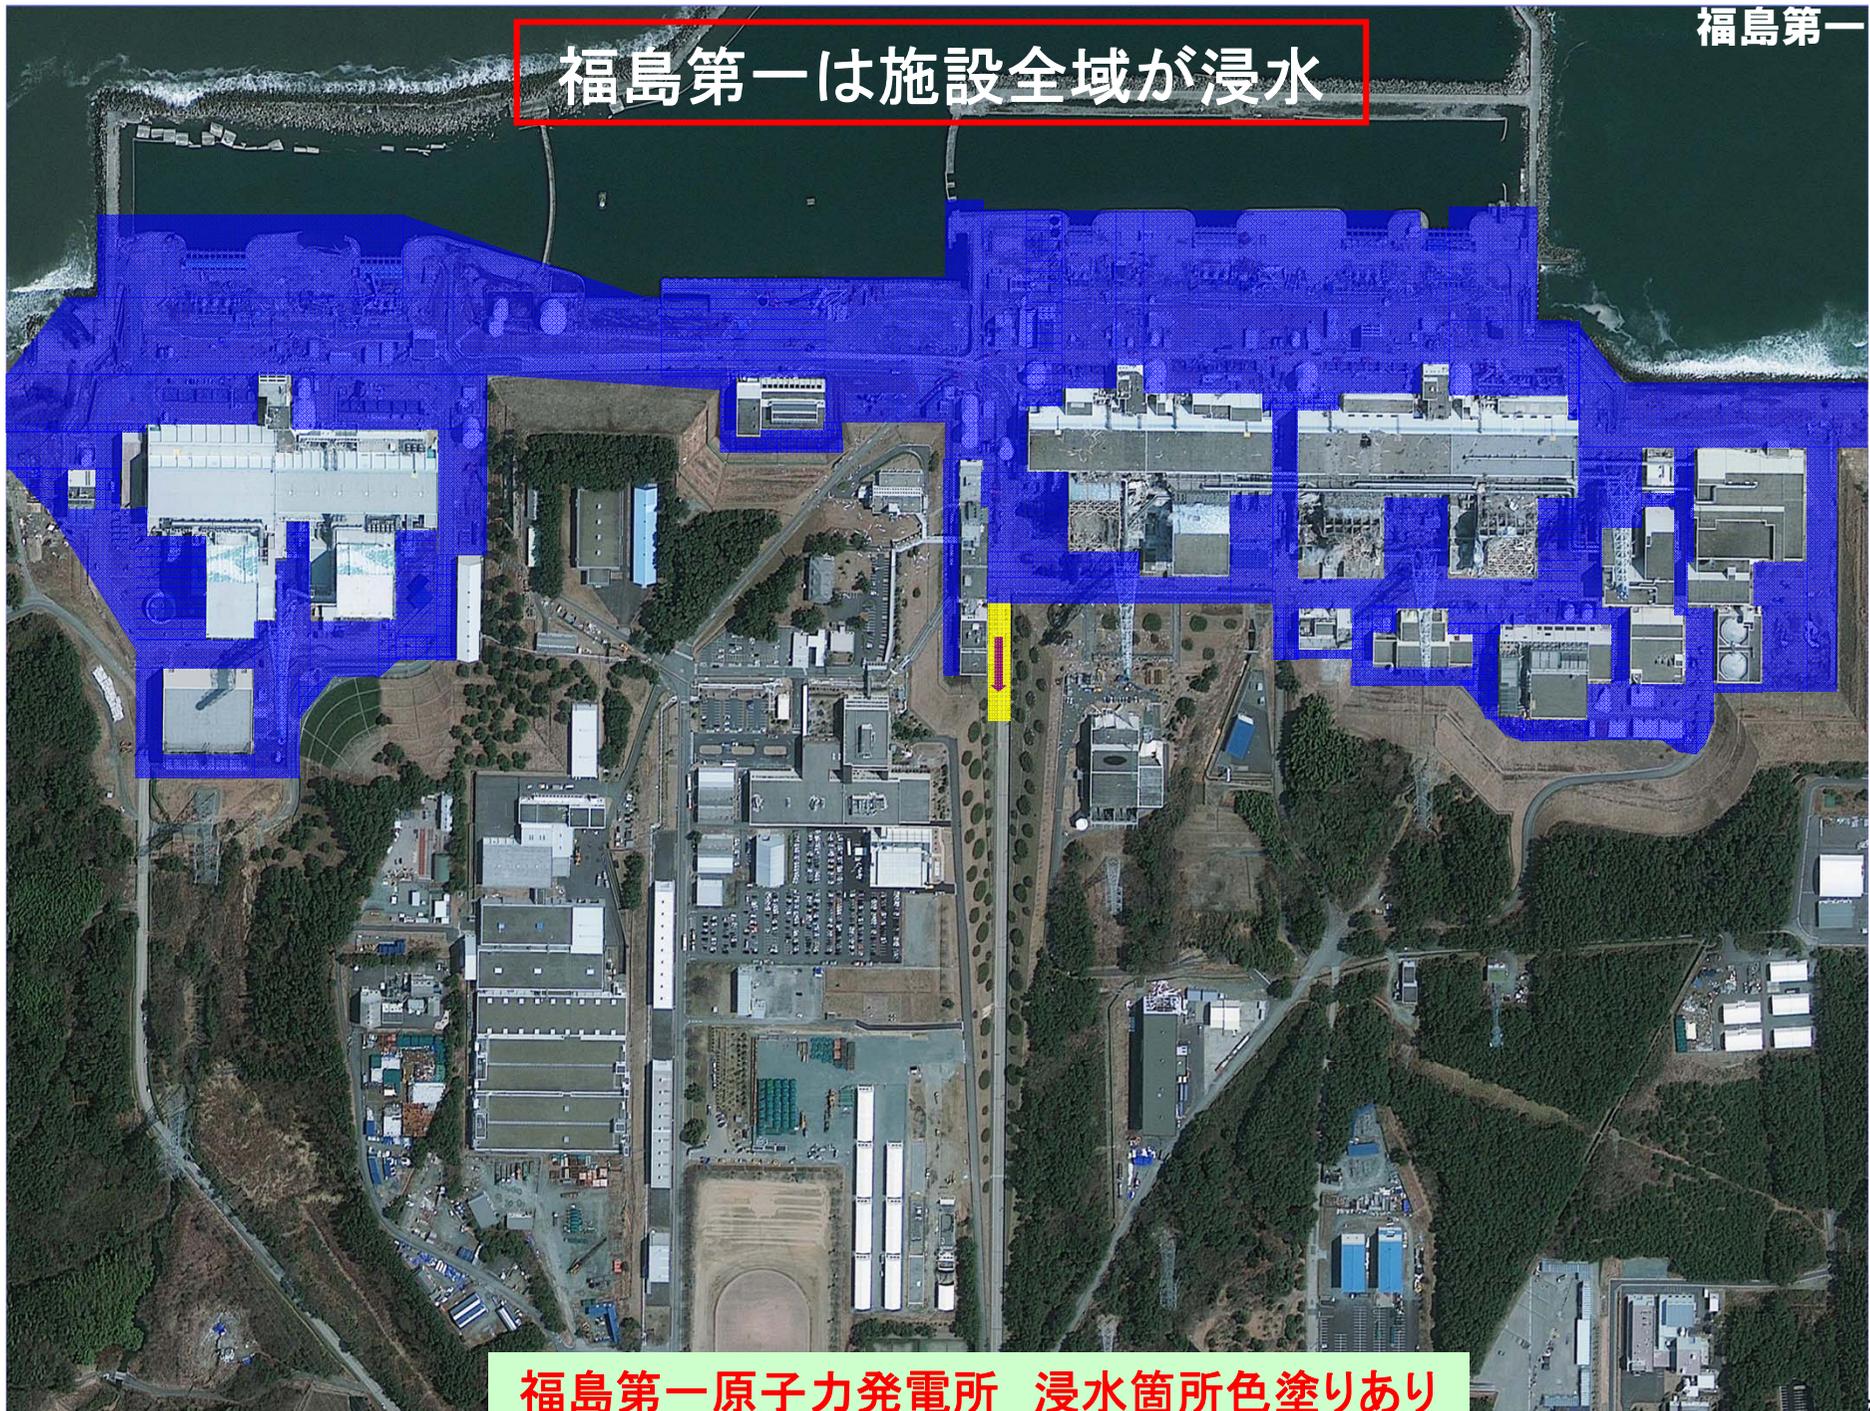
福島第一原子力発電所 浸水箇所色塗りあり

福島第一は施設全域が浸水

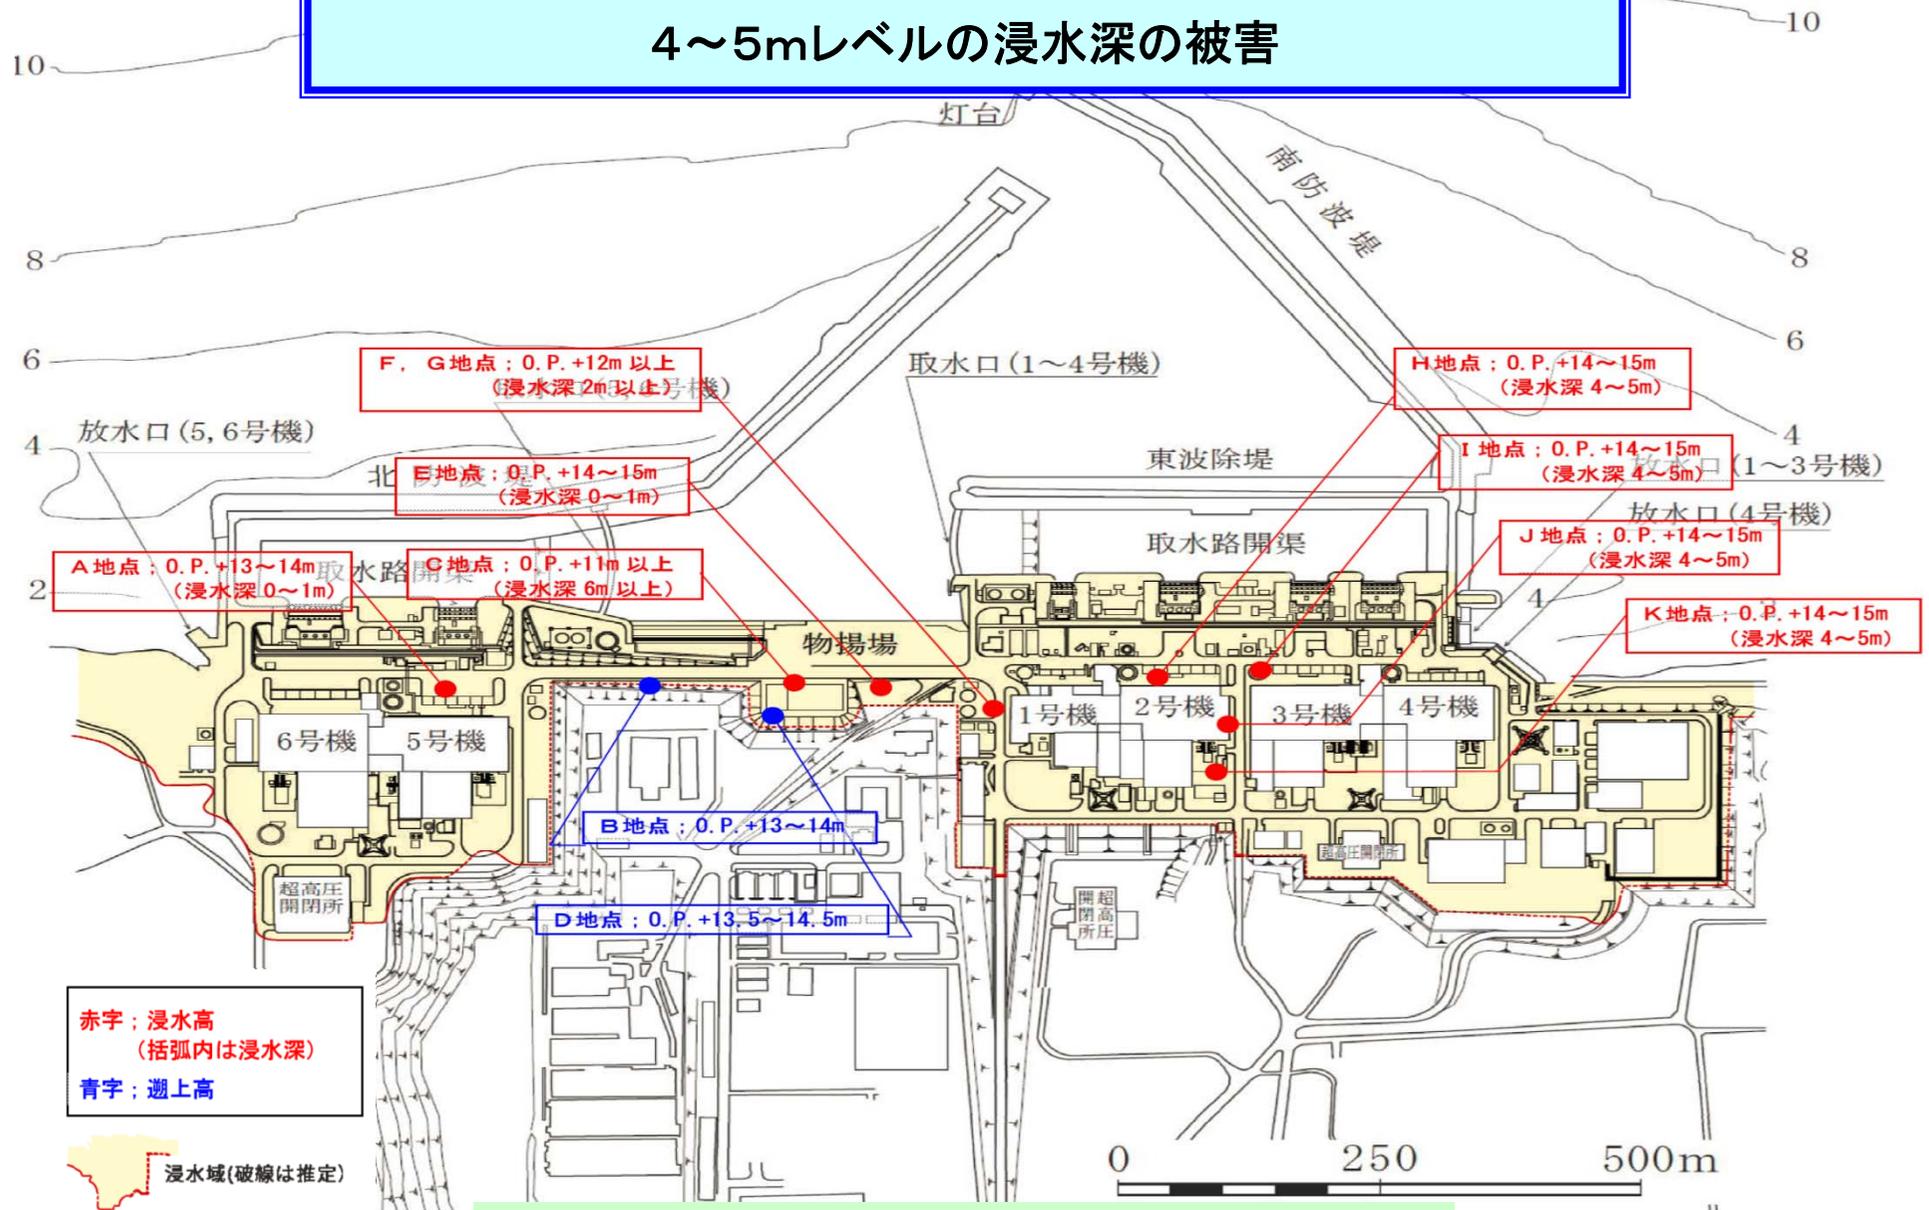
福島第一原子力発電所 浸水高、浸水深等
(追加の詳細調査を実施中)

福島第一は、敷地全体に14m前後の津波が押し寄せ、
4～5mレベルの浸水深の被害

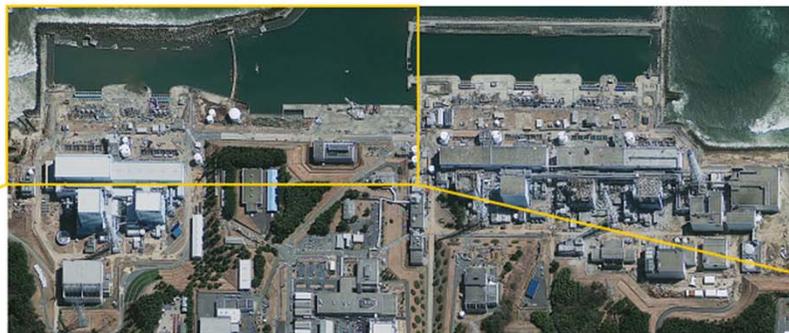
防波堤の破損

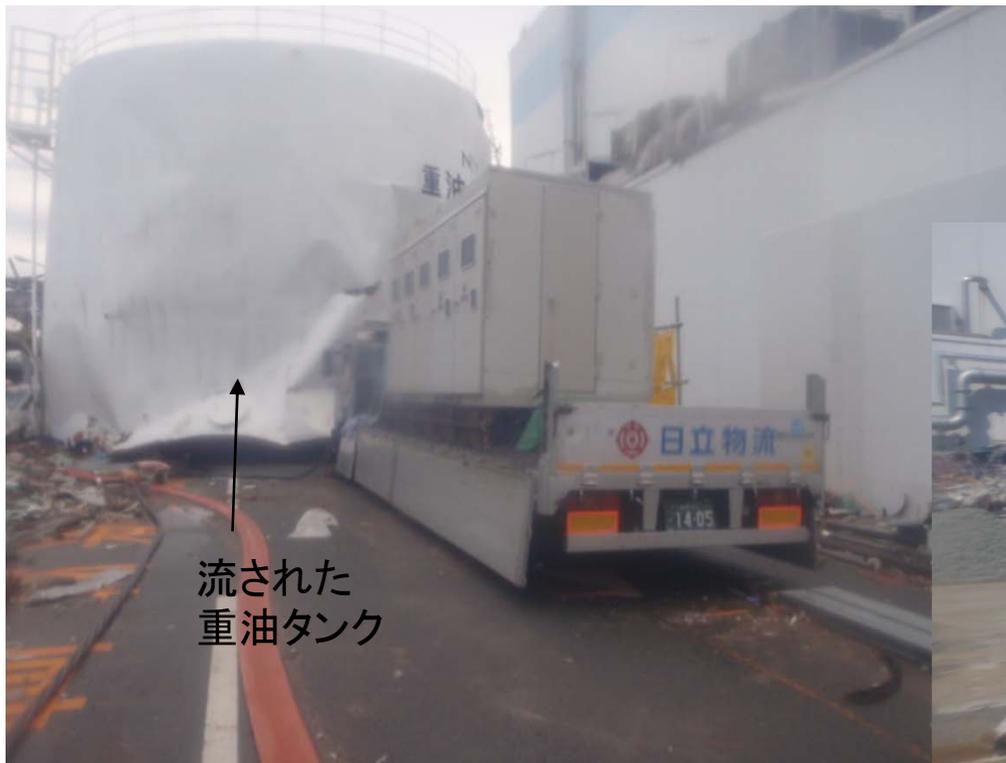
流された
重油タンク

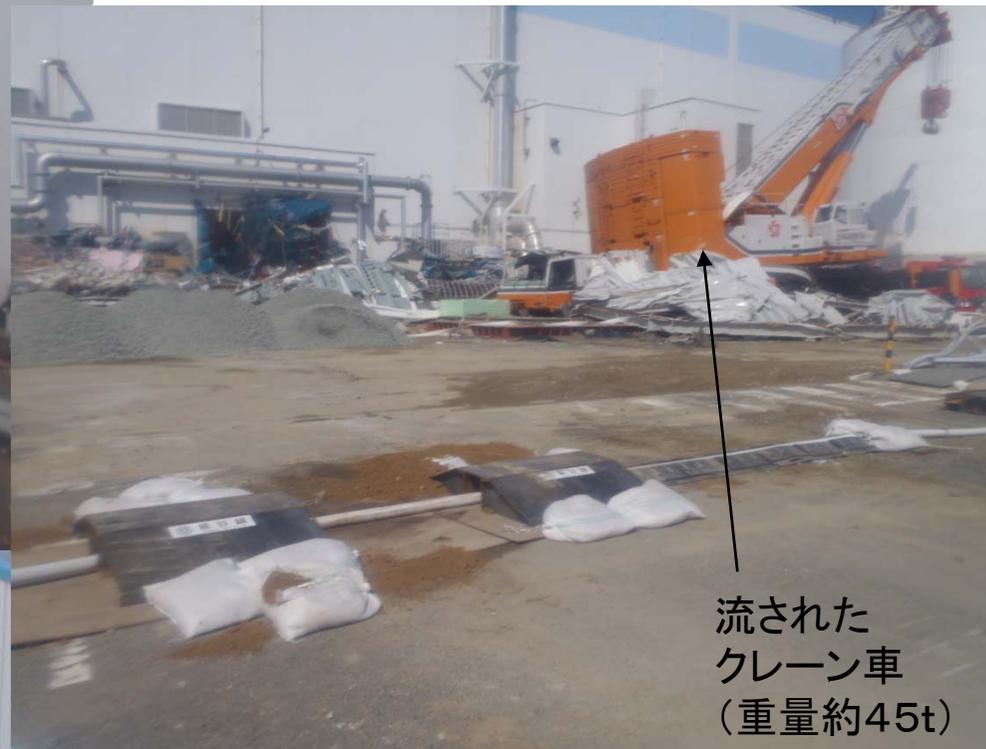
流された
クレーン車
(重量約45t)

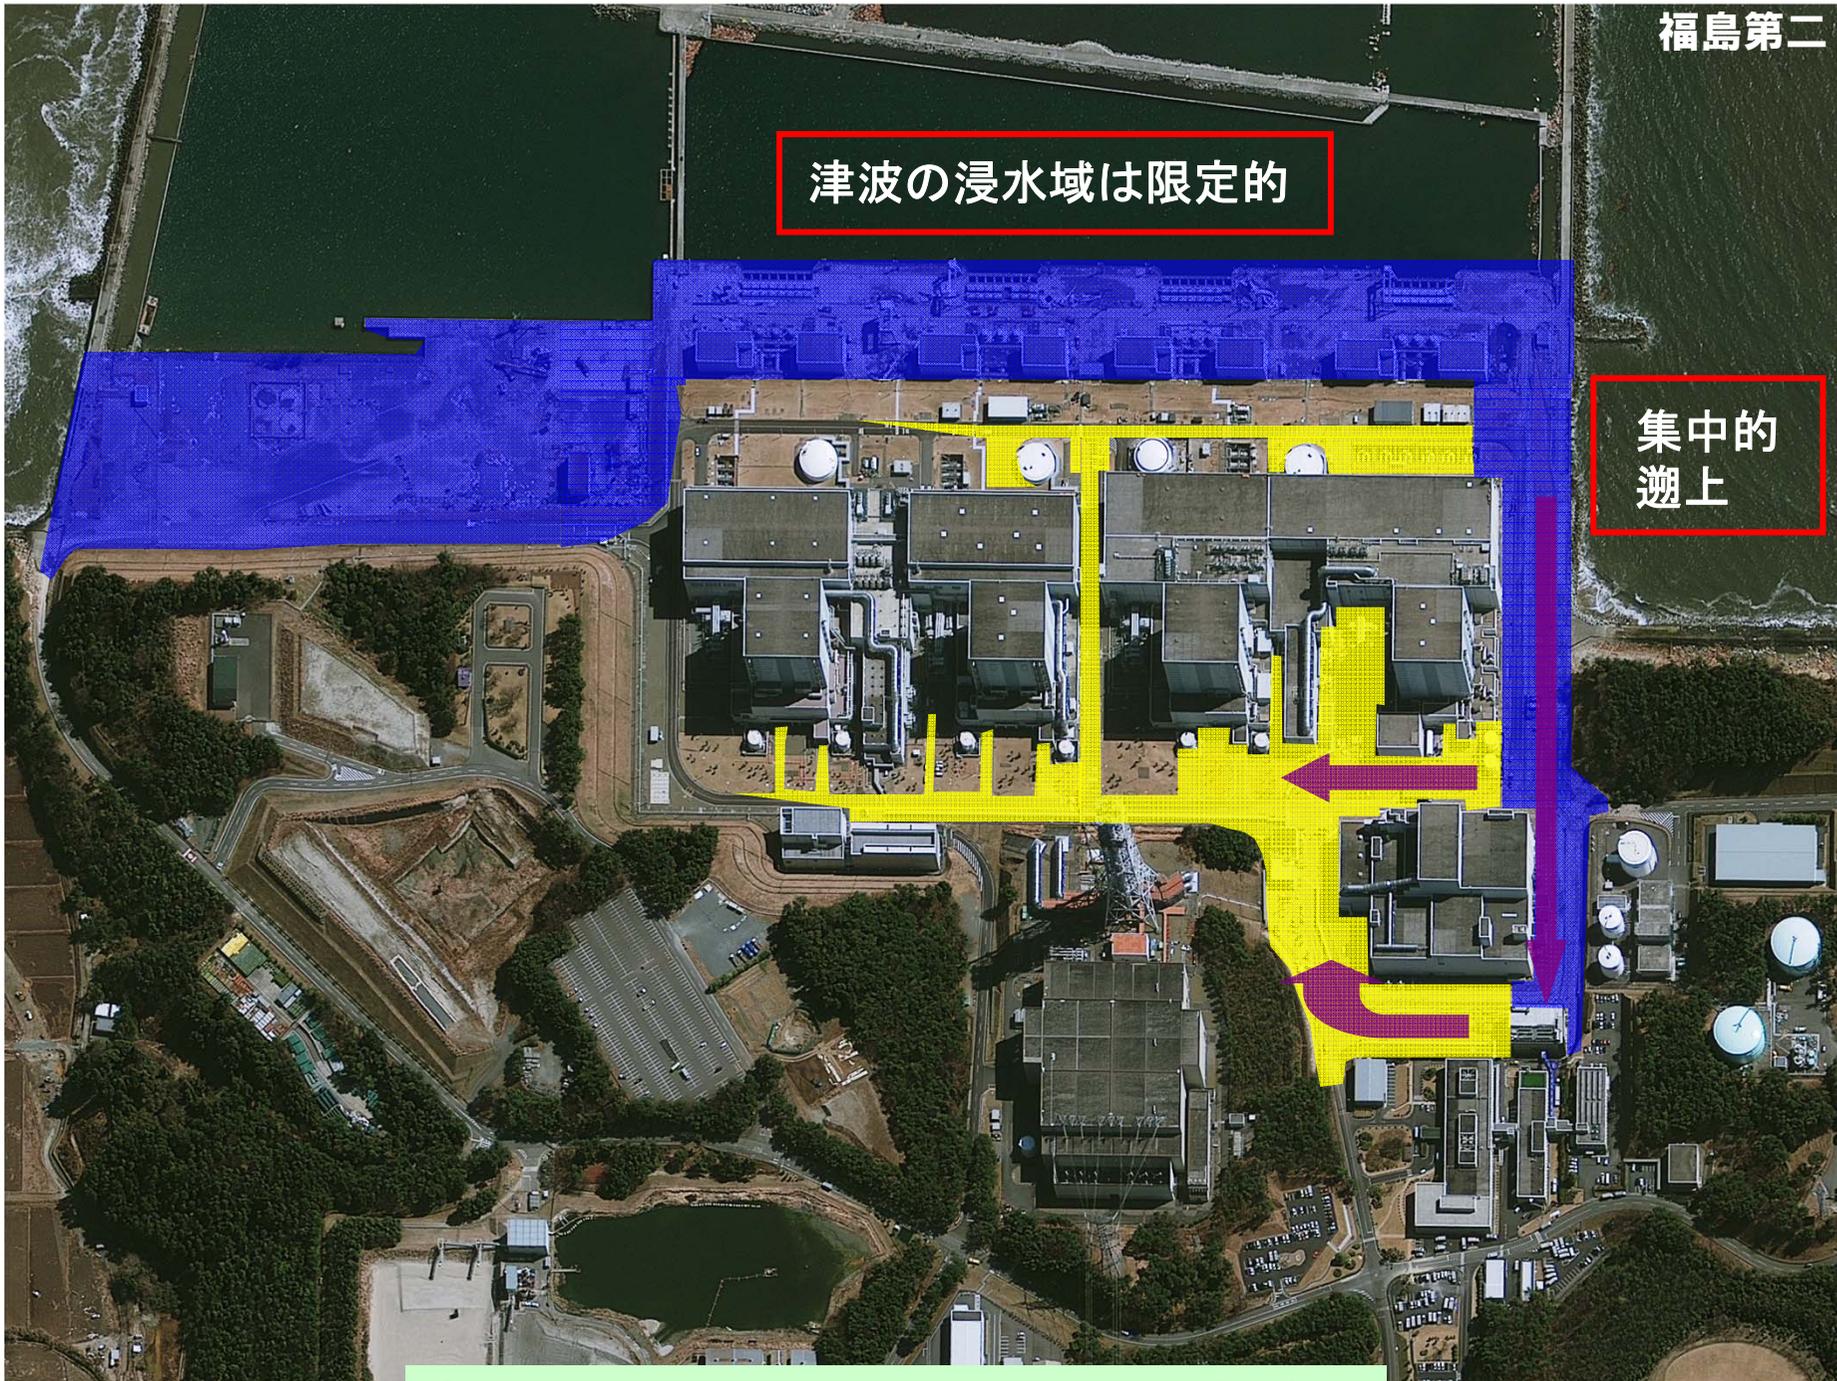
福島第二原子力発電所 浸水箇所色塗りあり

福島第二の津波の高さは集中的に遡上した1号機南側で14m前後だが、全体的には7mであり、プラントまわりの被害は、福島第一と比較して少ない

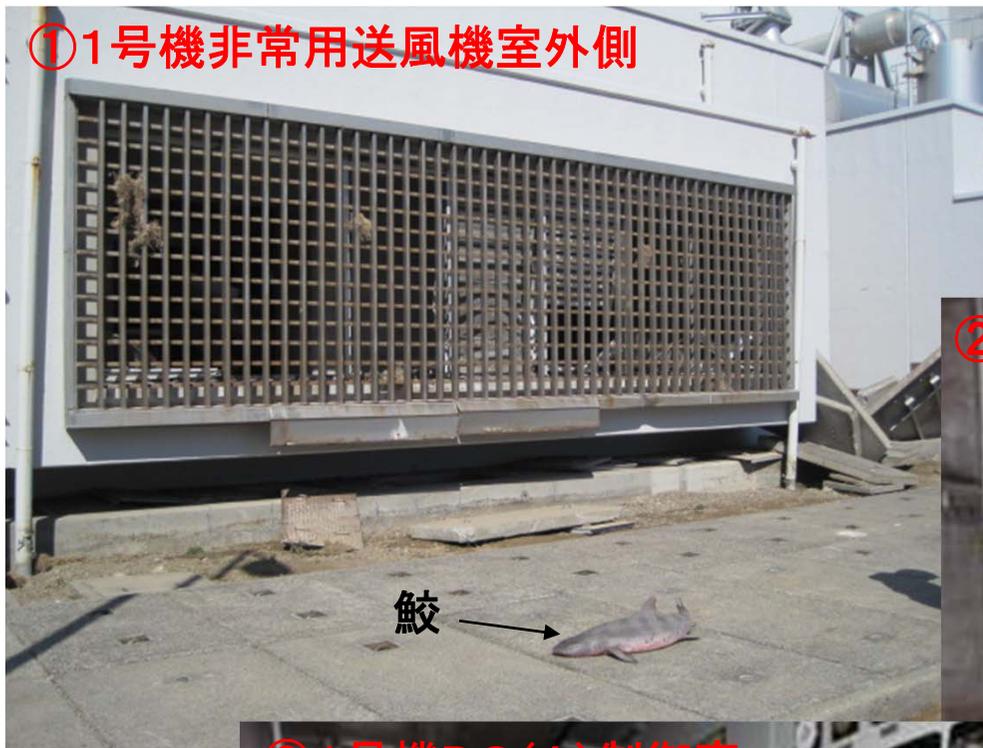
①1号機非常用送風機室外側

福島第二1号機原子炉建屋付属棟へ吸気ルーバーから浸水

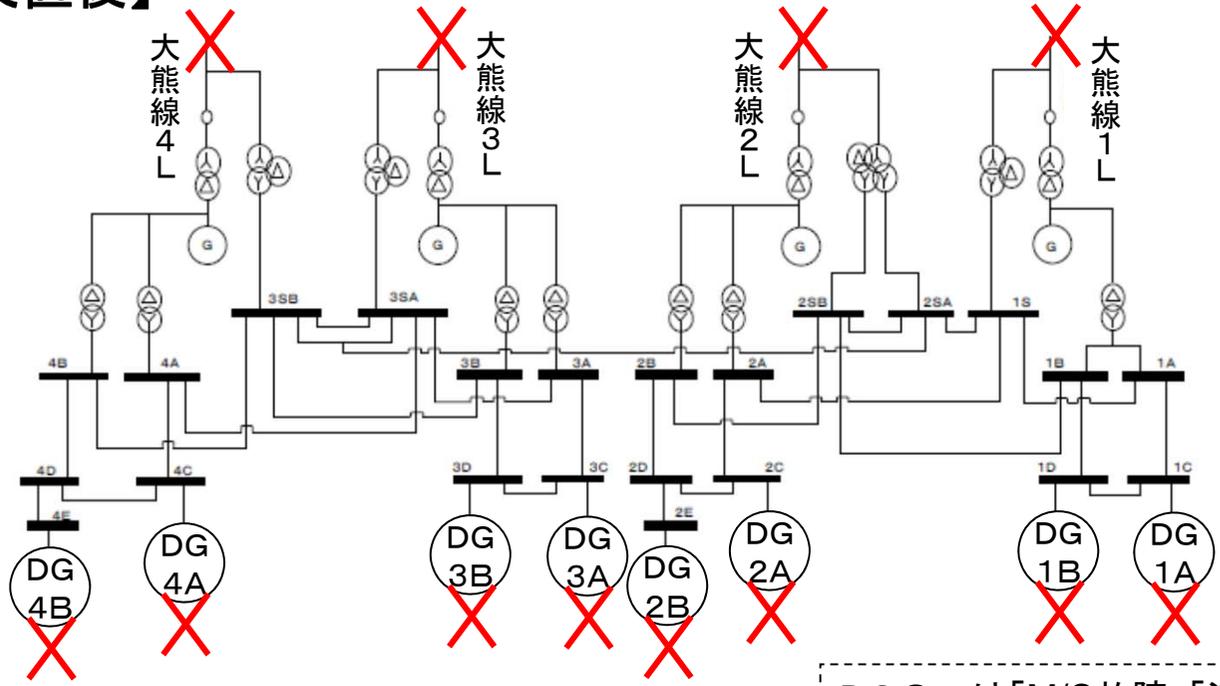
生き残った電源なし

大熊線1L、2L
地震時に受電遮断器損傷
大熊線3L
改造工事中
大熊線4L
停止した原因を調査中

DGの×は「M/C故障」「海水系喪失」「DG本体故障」のいずれかによる機能喪失を示したもの

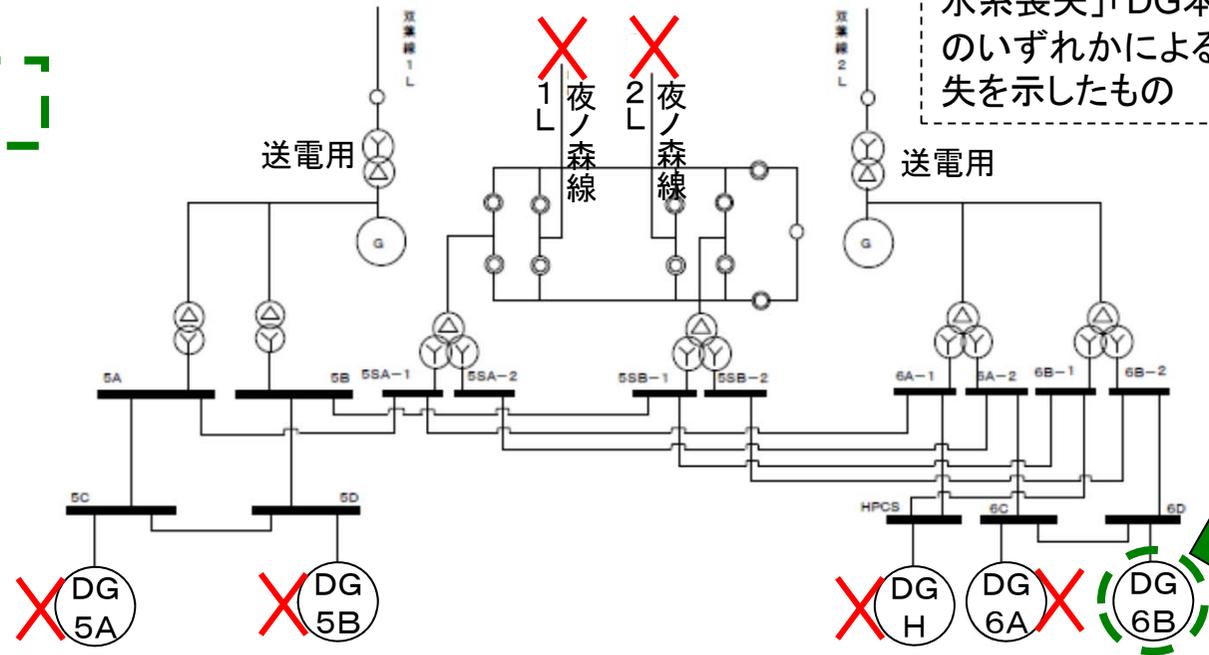
生き残りはDG6Bのみ

夜ノ森線1L, 2L
鉄塔が一部倒壊

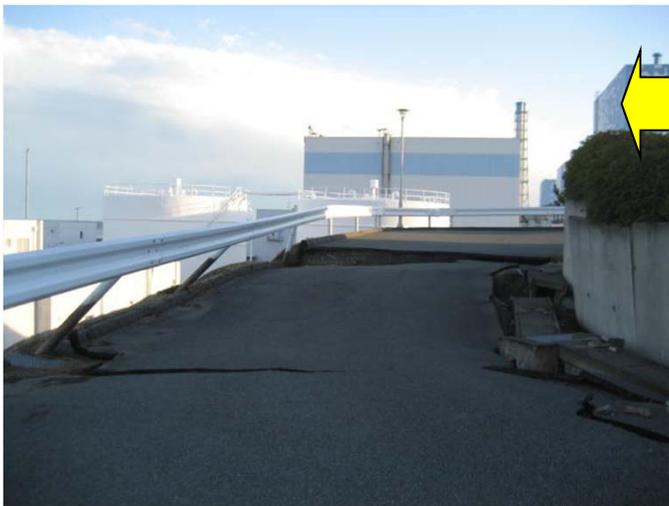
道路の陥没等

歩くだけでも危険な箇所。
夜は特に危険

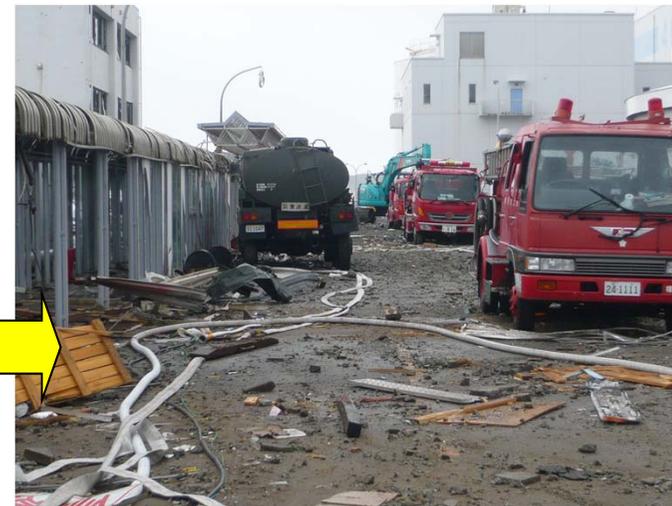
アクセスルートの障害物

アクセスは消防ホースを
等を迂回。爆発後は瓦礫、
損傷した消防車が障害物
としてさらに追加

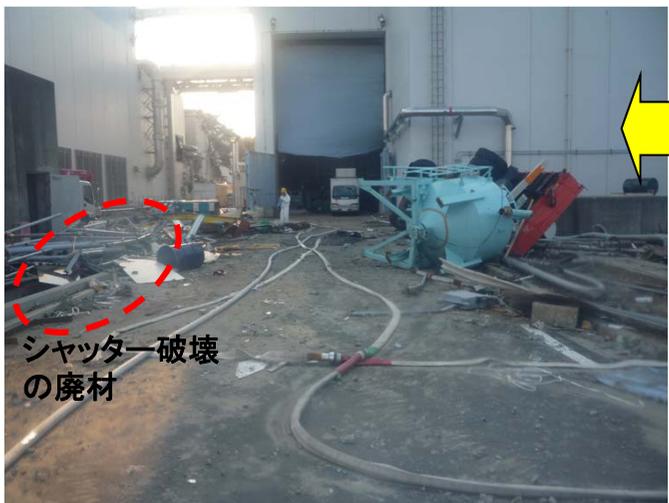
シャッター破壊
の廃材

建屋内へアクセスするた
めに大物搬入口を重機で
破壊
