4号機使用済燃料貯蔵プール  
代替循環冷却システム  
フレキシブルホースからの水の  
漏えいに関する調査について

平成23年9月1日  
東京電力株式会社

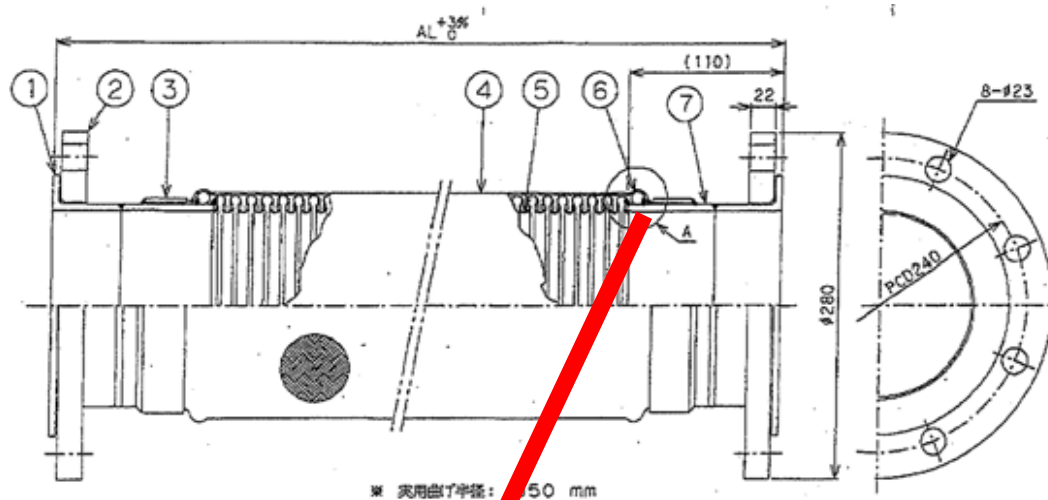
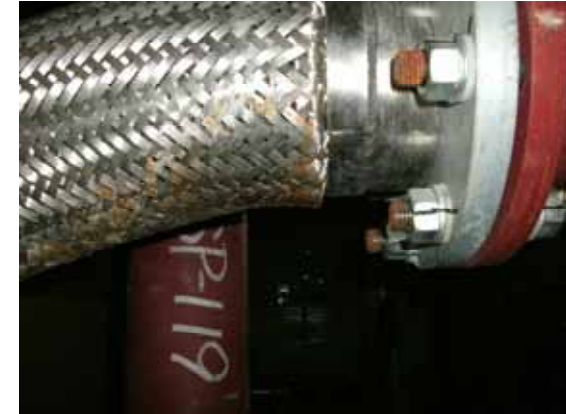
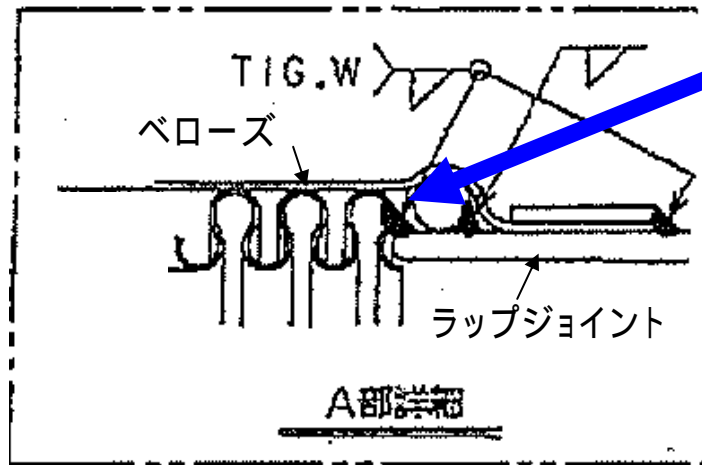
## ベローズとラップジョイント溶接部に腐食を確認

ベローズ 材質: ステンレス(SUS316L)  
ラップジョイント(短管部) 材質: ステンレス(SUS316L)

溶接材 316L (TIG溶接)

・漏えいは溶接部から発生しておりベローズ本体には腐食は認められていない。

漏えいの原因は、ホース内部を通過する水の塩素濃度が高かったこと、および4号機使用済燃料プール代替冷却システム運用開始時の水温が高かったことにより溶接部が腐食した可能性が高いと推定。(継続調査中)

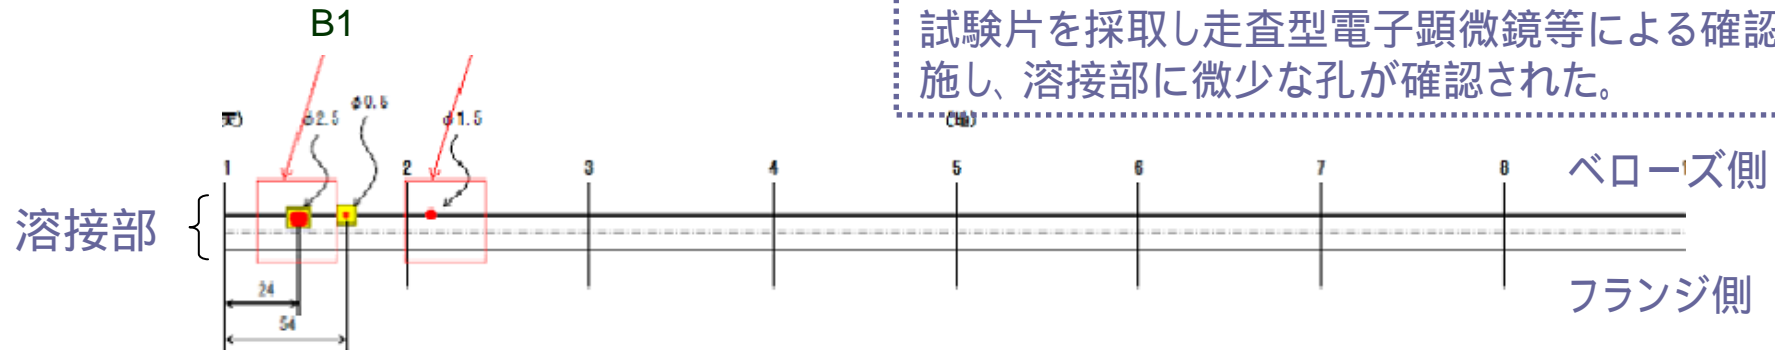
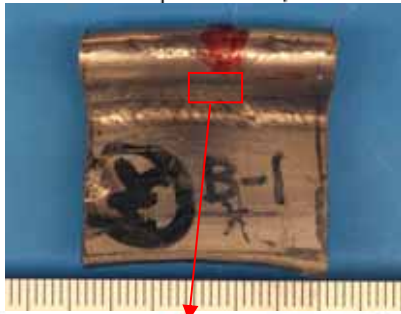
PT指示模様

試験片採取位置

■ 漏えい試験により漏えいが確認された位置

漏えいが確認されたベローズについて浸透探傷試験等を実施したところ指示有り。

試験片を採取し走査型電子顕微鏡等による確認を実施し、溶接部に微少な孔が確認された。
