## 福島第二原子力発電所における現場写真について

当社は、東北地方太平洋沖地震発生後、福島第一原子力発電所を中心に、都度、現場の写真を公開してきましたが、このたび、先般8月12日に公表した「福島第二原子力発電所 東北地方太平洋沖地震に伴う原子炉施設への影響について」の参考資料として、福島第二原子力発電所の写真をとりそろえたものです。

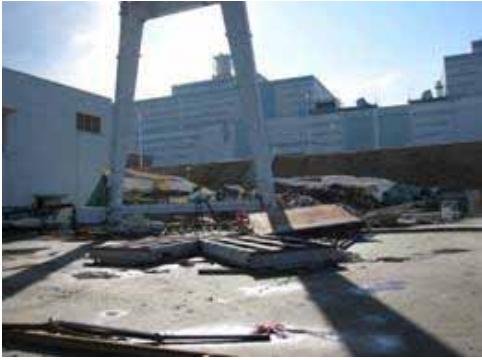
## 9. 津波による瓦礫の散乱状況

撮影日 2011/3/16  
撮影場所 3, 4号機熱交換器建屋間  
撮影者 社員

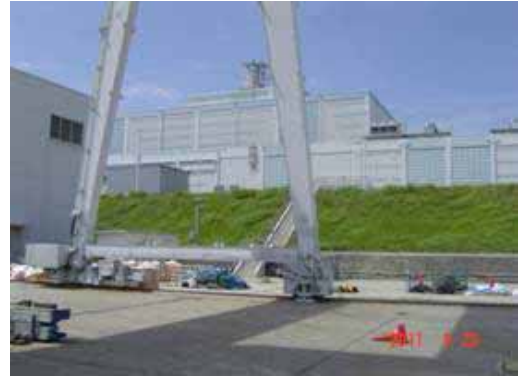
撮影日 2011/8/29  
撮影場所 3, 4号機熱交換器建屋間  
撮影者 社員  
設備状況 瓦礫撤去後

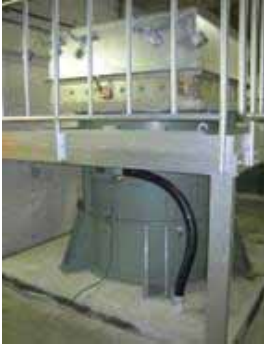
| 震災後の被災状況 | 現在の状況 |
|---|---|
| <u>13. 被水を免れた非常用ディーゼル発電機非常用送風機の状況</u> | |

| 震災後の被災状況 | 現在の状況 |
|---|---|
| 撮影日 2011/3/20<br>撮影場所 3号機非常用ディーゼル発電機<br>非常用送風機<br>撮影者 社員 | |

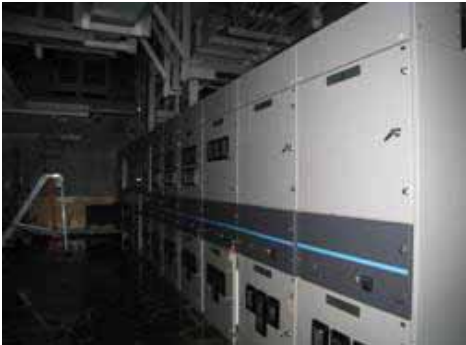
| 震災後の被災状況 | 現在の状況 |
|---|---|
| <u>14. M / C 電源盤の被水状況</u> | |

| 震災後の被災状況 | 現在の状況 |
|---|---|
| 撮影日 2011/4/2<br>撮影場所 1号機M / C 電源盤<br>撮影者 社員 | 撮影日 2011/8/26<br>撮影場所 1号機M / C 電源盤<br>撮影者 社員<br>設備状況 復旧中 |

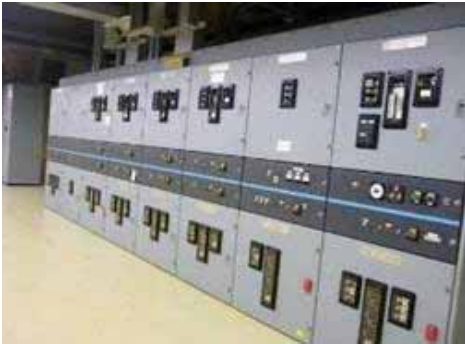
| 震災後の被災状況 | 現在の状況 |
|---|---|
| <u>15. 被水を免れたM / C 電源盤の状況</u> | |

| 震災後の被災状況 | 現在の状況 |
|---|---|
| 撮影日 2011/3/27<br>撮影場所 3号機M / C 電源盤<br>撮影者 社員 | |

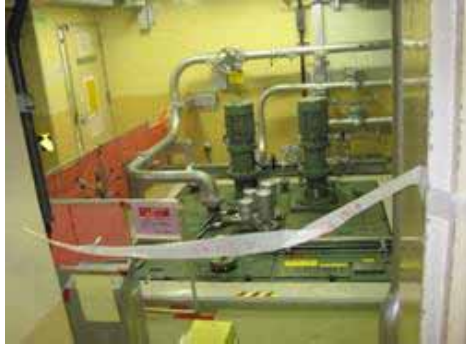
16. 原子炉建屋地下2階の被水状況

撮影日 2011/3/21  
撮影場所 1号機スチームドレンサンブ  
撮影者 社員

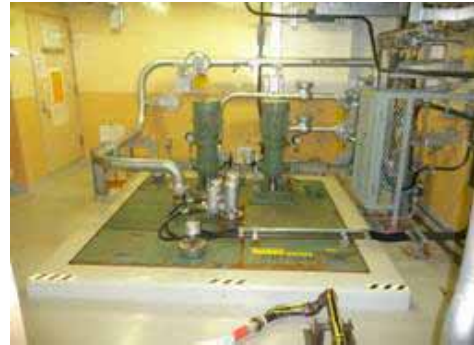
撮影日 2011/8/26  
撮影場所 1号機スチームドレンサンブ  
撮影者 社員  
設備状況 復旧中

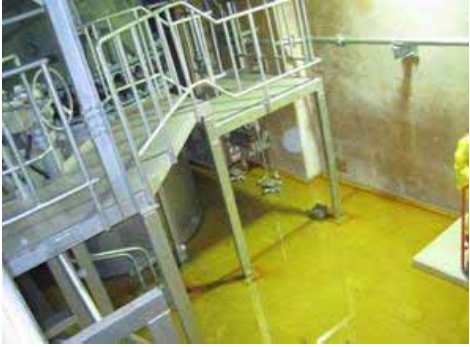
| 震災後の被災状況 | 現在の状況 |
|---|--|
| <b>17. タービン建屋の被水状況</b> | |

| 震災後の被災状況 | 現在の状況 |
|---|--|
| <p>撮影日 2011/3/20<br/> 撮影場所 1号機地下1階復水器室*<br/> 撮影者 社員</p> | <p>撮影日 2011/8/26<br/> 撮影場所 1号機地下1階復水器室*<br/> 撮影者 社員<br/> 設備状況 水抜き完了、点検予定</p> |

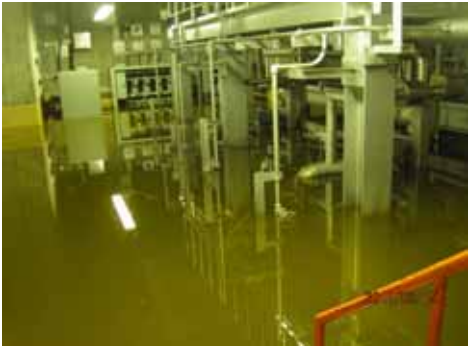
| 震災後の被災状況 | 現在の状況 |
|---|--|
| <b>18. タービン建屋の被水状況</b> | |

| 震災後の被災状況 | 現在の状況 |
|---|--|
| <p>撮影日 2011/3/19<br/> 撮影場所 3号機地下2階<br/> H S C R凝縮水移送ポンプ<br/> 撮影者 社員</p> | <p>撮影日 2011/8/29<br/> 撮影場所 3号機地下2階<br/> H S C R凝縮水移送ポンプ<br/> 撮影者 社員<br/> 設備状況 水抜き完了、点検予定</p> |

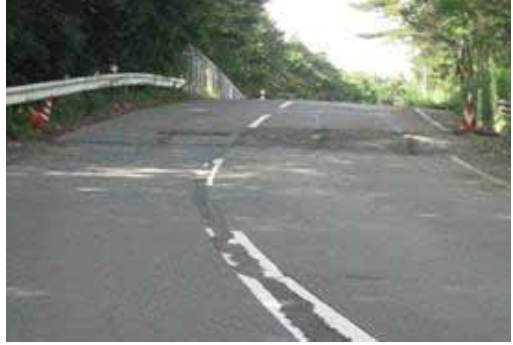
| 震災後の被災状況 | 現在の状況 |
|---|--|
| <u>25. 構内道路の被災状況</u> | |

| 震災後の被災状況 | 現在の状況 |
|---|--|
| <p>撮影日 2011/3/12<br/>撮影場所 構内南側道路<br/>撮影者 社員</p> | <p>撮影日 2011/8/27<br/>撮影場所 構内南側道路<br/>撮影者 社員</p> |
