# 福島第一原子力発電所2号原子炉建屋内の状況

平成23年9月24日  
東京電力株式会社

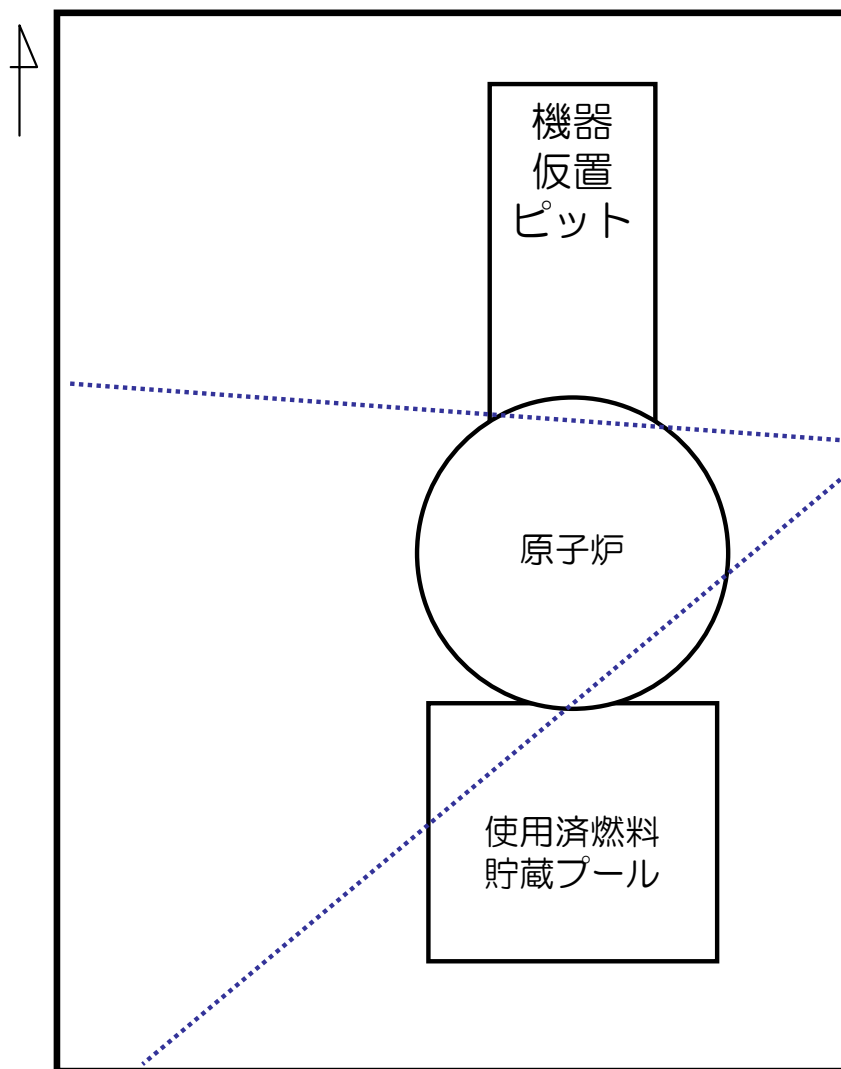
福島第一原子力発電所2号機原子炉建屋5階配置図

- 平成23年9月17日、2号機原子炉建屋のブローアウトパネル開口部からダストサンプリングを実施した際に動画を撮影
- 撮影時のカメラの位置は、おおよその位置
- 点線は、カメラによるおおよその撮影範囲

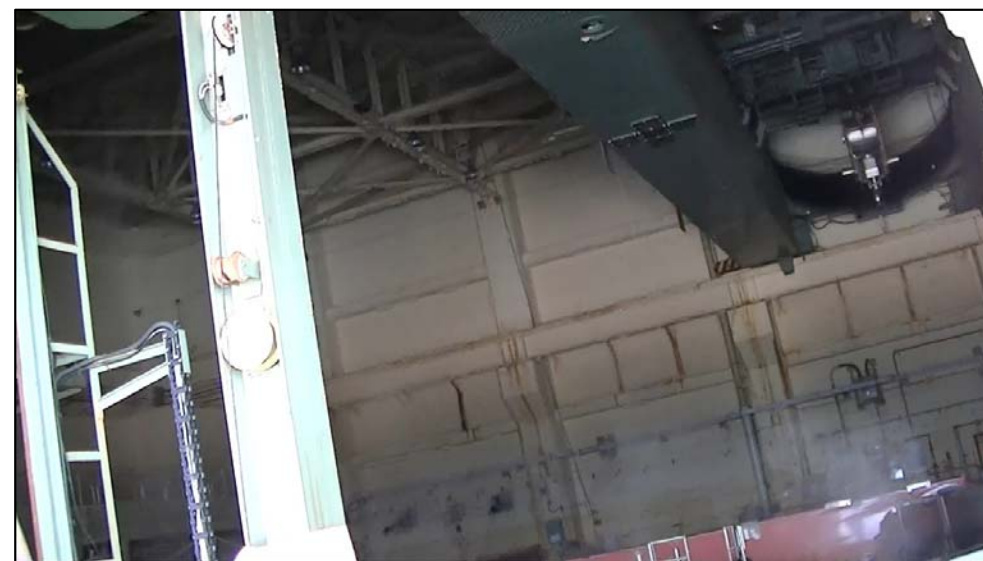
撮影者：東京電力株式会社  
撮影日：平成23年9月17日
