福島第一原子力発電所4号機 原子炉建屋内における 空調ダクトの損傷状況等の調査について

4号機 原子炉建屋 5階の状況

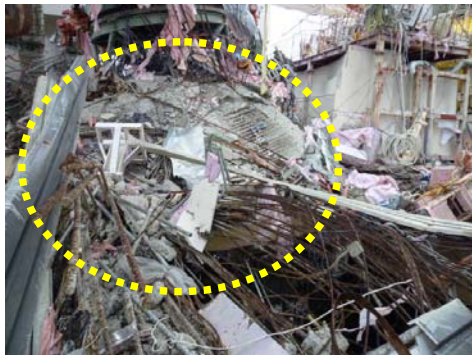
①上方方向に変形した鉄筋

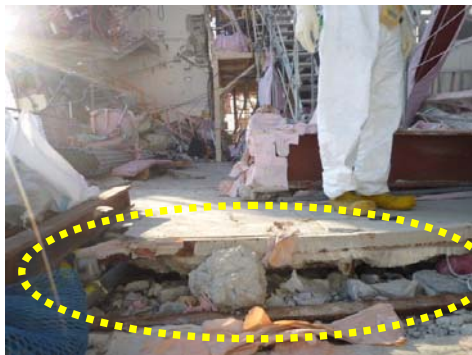
②床面の捲れ上がり

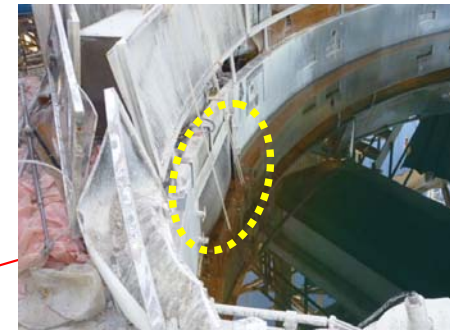
④原子炉ウェル空調ダクト吸気口の網が逆流方向へ張り出し

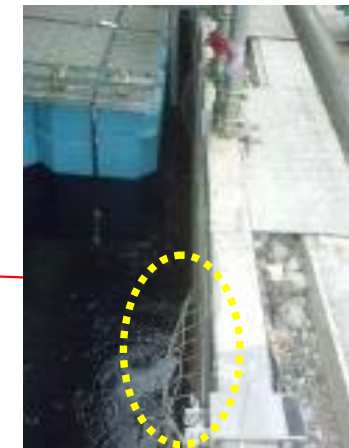
⑤使用済燃料プール空調ダクト吸気口の網が逆流方向へ張り出し

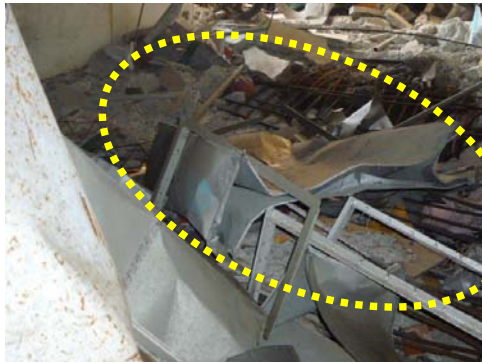
⑬床面の損傷

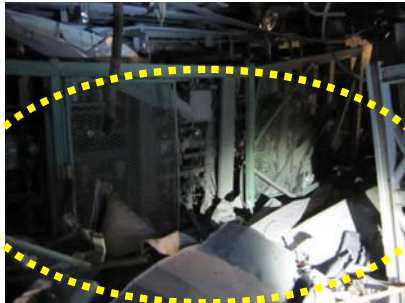
⑭床面の下方への変形
(手前は空調ダクトの残骸)

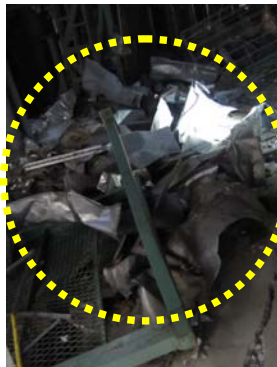
⑮空調ダクトの残骸

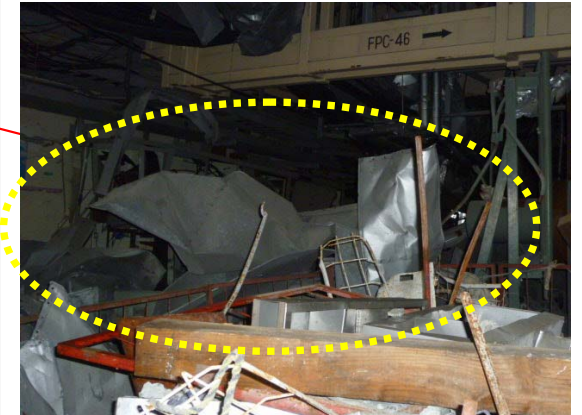
⑯空調ダクトの残骸

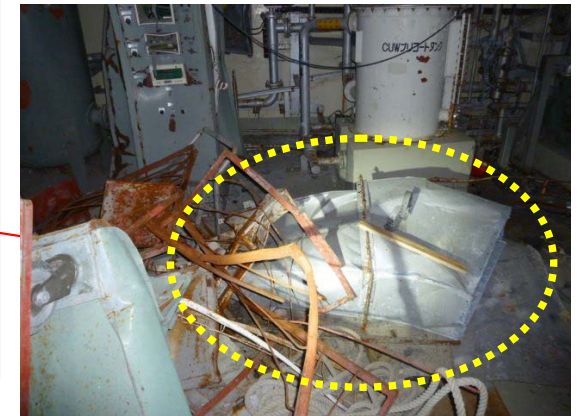
⑰空調ダクトの残骸
