東京電力 福島第一原子力発電所 1～3号機の炉心損傷状況の推定について

平成23年11月30日
東京電力株式会社

概要

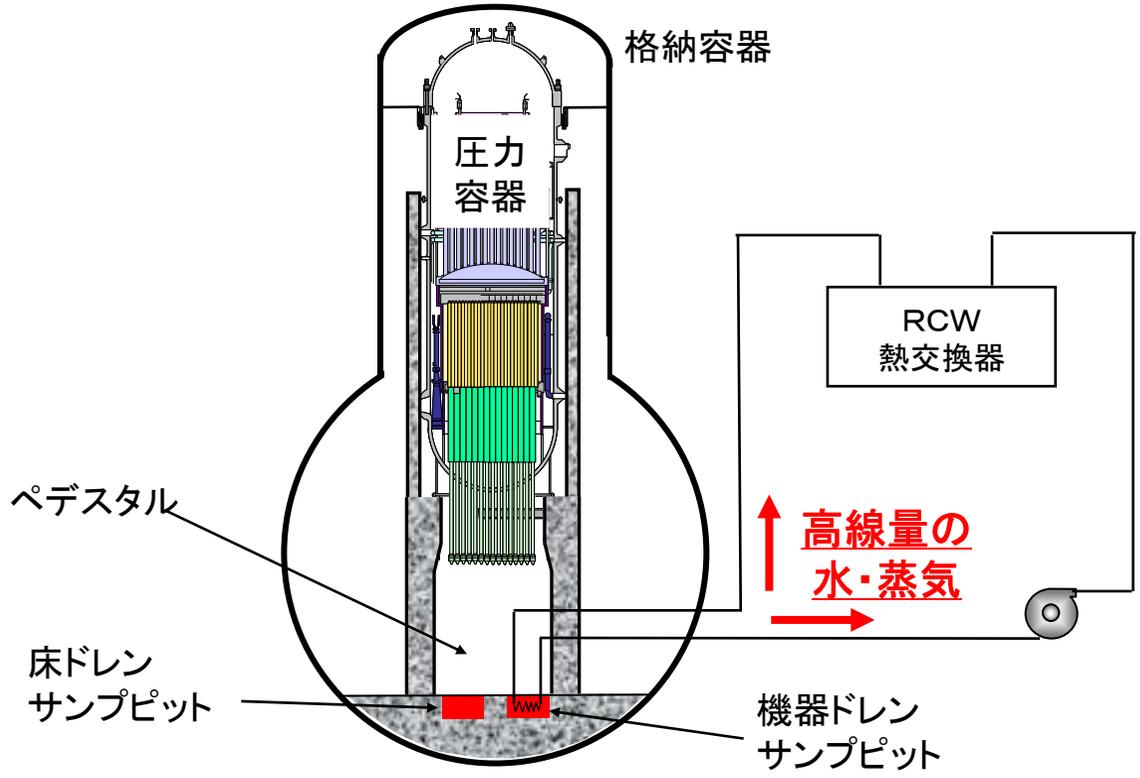
- 原子炉建屋1階北東に敷設された原子炉補機冷却系（RCW）配管において、高線量（220～260mSv/h）が計測（5月5日）されたが、圧力容器から滴下した高温の燃料が格納容器内に落下した場合、ペDESTAL下部の機器ドレンサンプルピット内に敷設された冷却用のRCW配管が損傷して、放射性物質を含む高線量の水・蒸気が配管内に移行する可能性があることと合致する。
- 一方、RCW配管損傷により配管内の水が格納容器内に入ること、で、溶融燃料の冷却に寄与した可能性も有りうる。

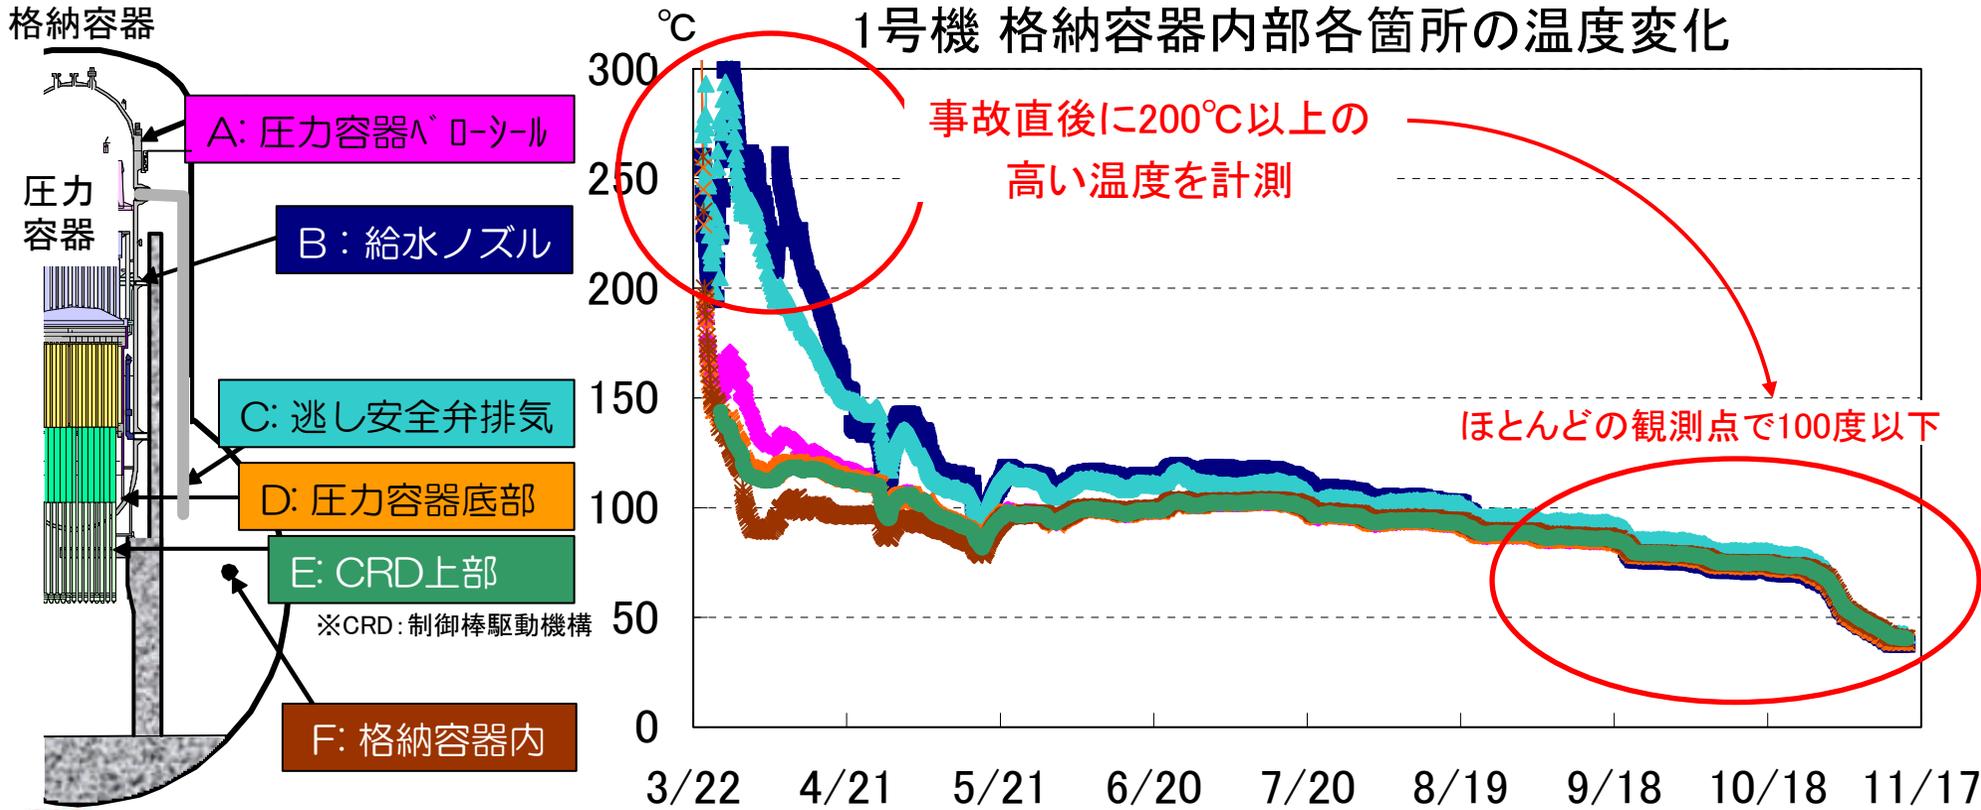
- 事故直後は高い温度を計測したが、8月以降はほとんどの測定点で100℃以下に低下
 - 現在は、格納容器の底部に滴下した燃料も含め、十分に冷却されている状態にあると評価

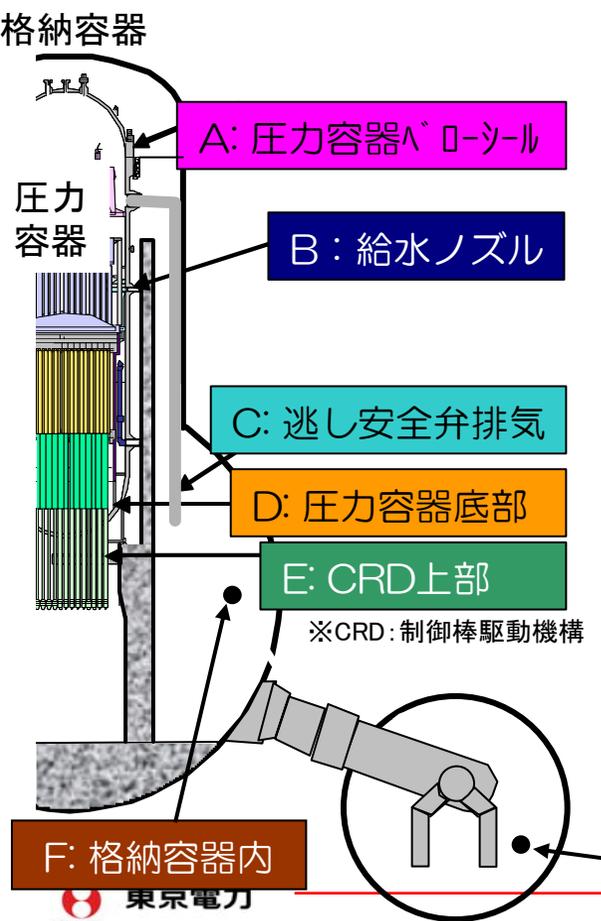
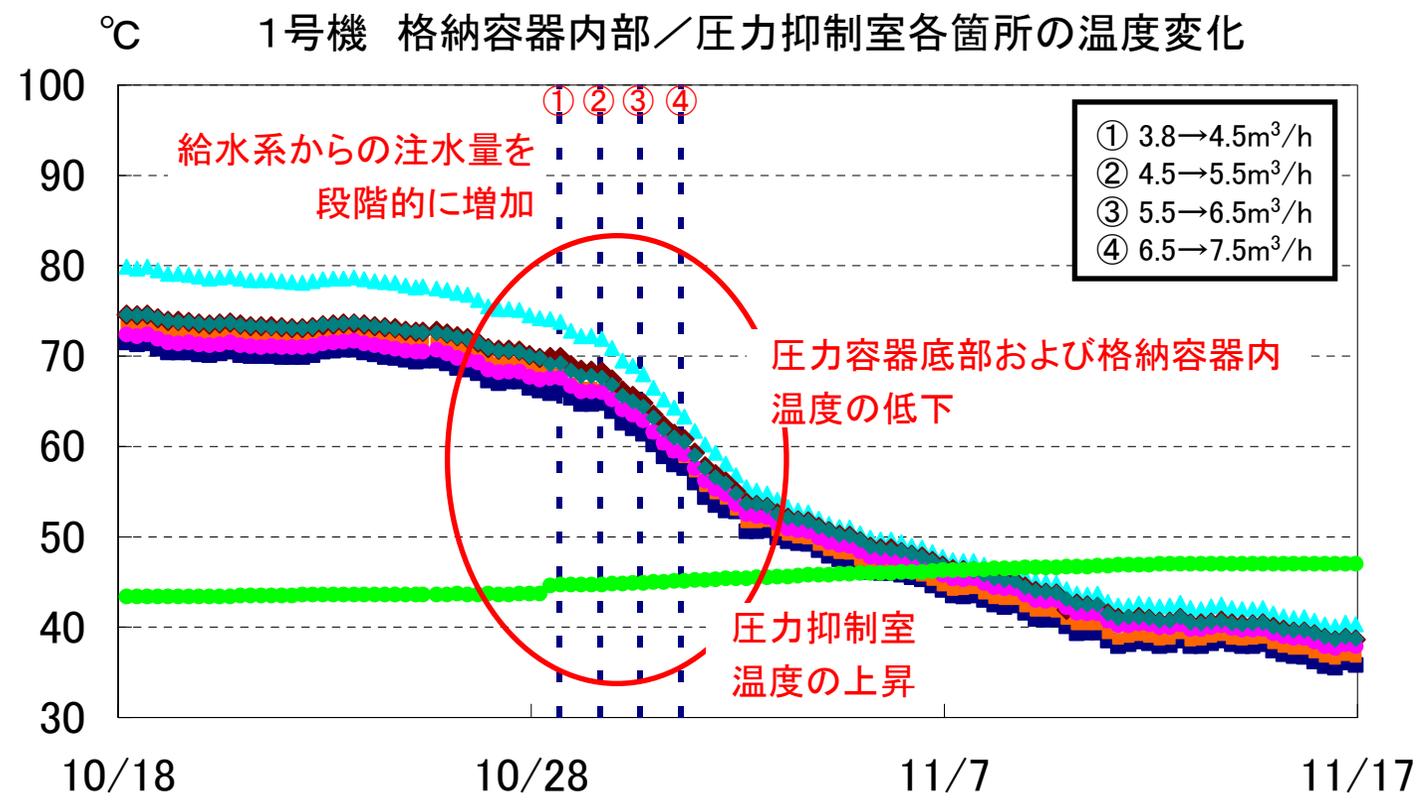
- 給水系からの注水量増加（10月28日）に伴い、圧力容器底部および格納容器内温度が低下するとともに、圧力抑制室の温度が上昇
 - 温度の低下に伴い、蒸気量が減少した分、燃料を冷却することで熱せられた水の量は増加し、その水の流入により圧力抑制室の温度は上昇
- 温度変化の挙動から、注水した水は溶融燃料の冷却に寄与と推定

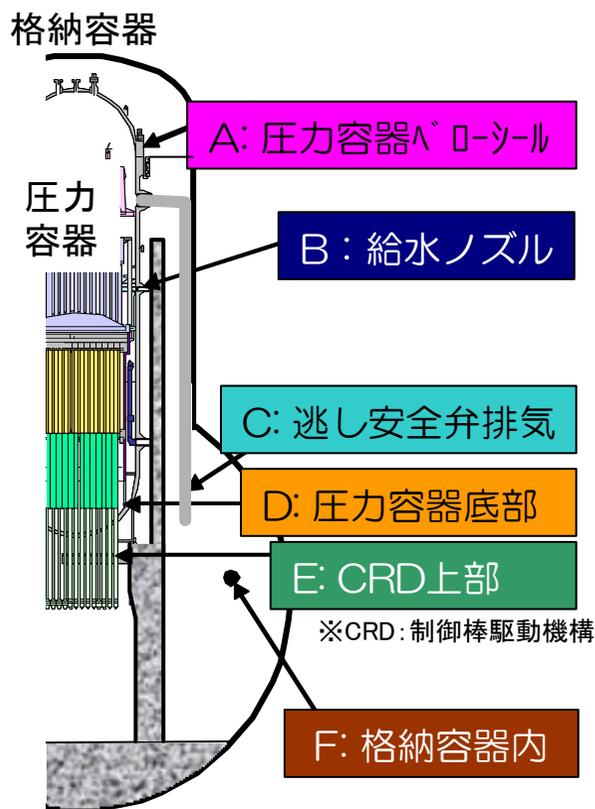
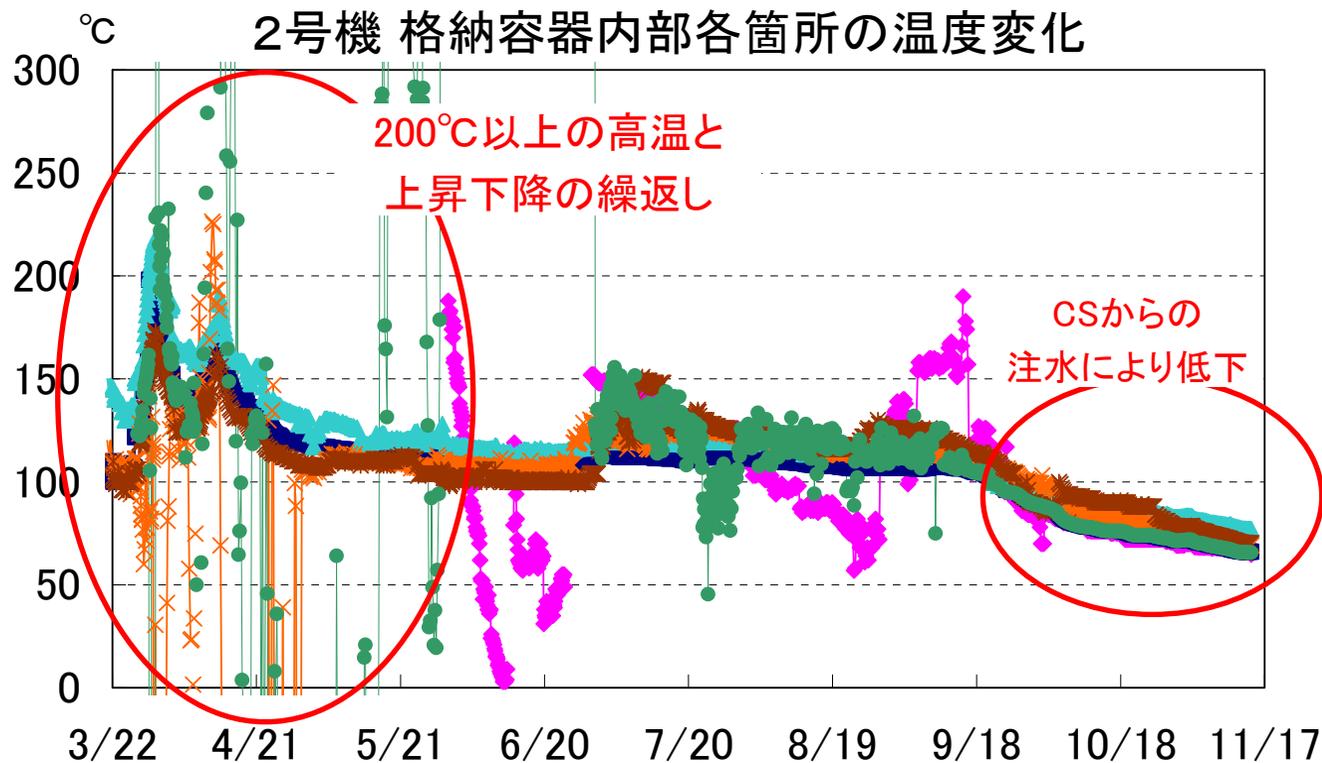
- 5月末頃まで200℃以上の高温を含む上下動を計測していたが、給水配管に加え、圧力容器の中心部に上部から直接水を噴霧できる炉心スプレイ系配管（CS）からの注水開始（9月14日）した後、ほとんどの観測点で100℃以下に低下
 - 圧力容器内に大半の燃料が残っており（格納容器底部にはほとんど滴下していない）、それが十分に冷却されていると評価

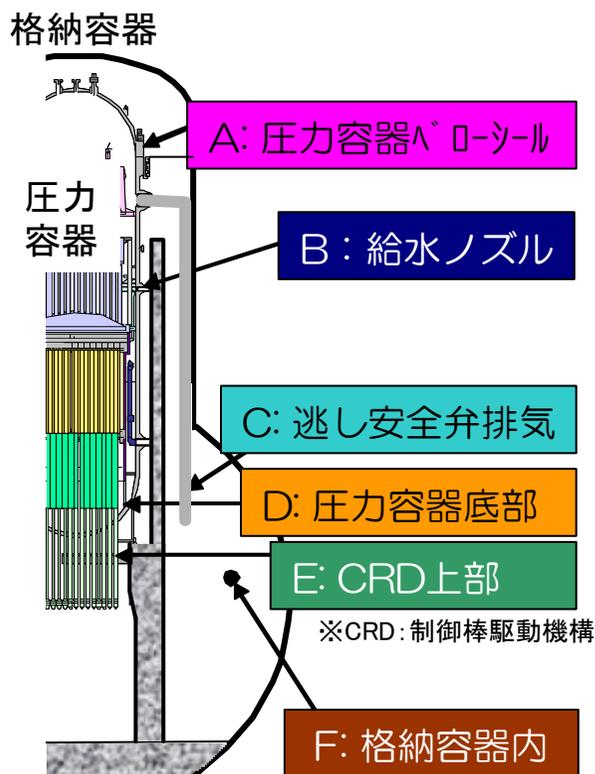
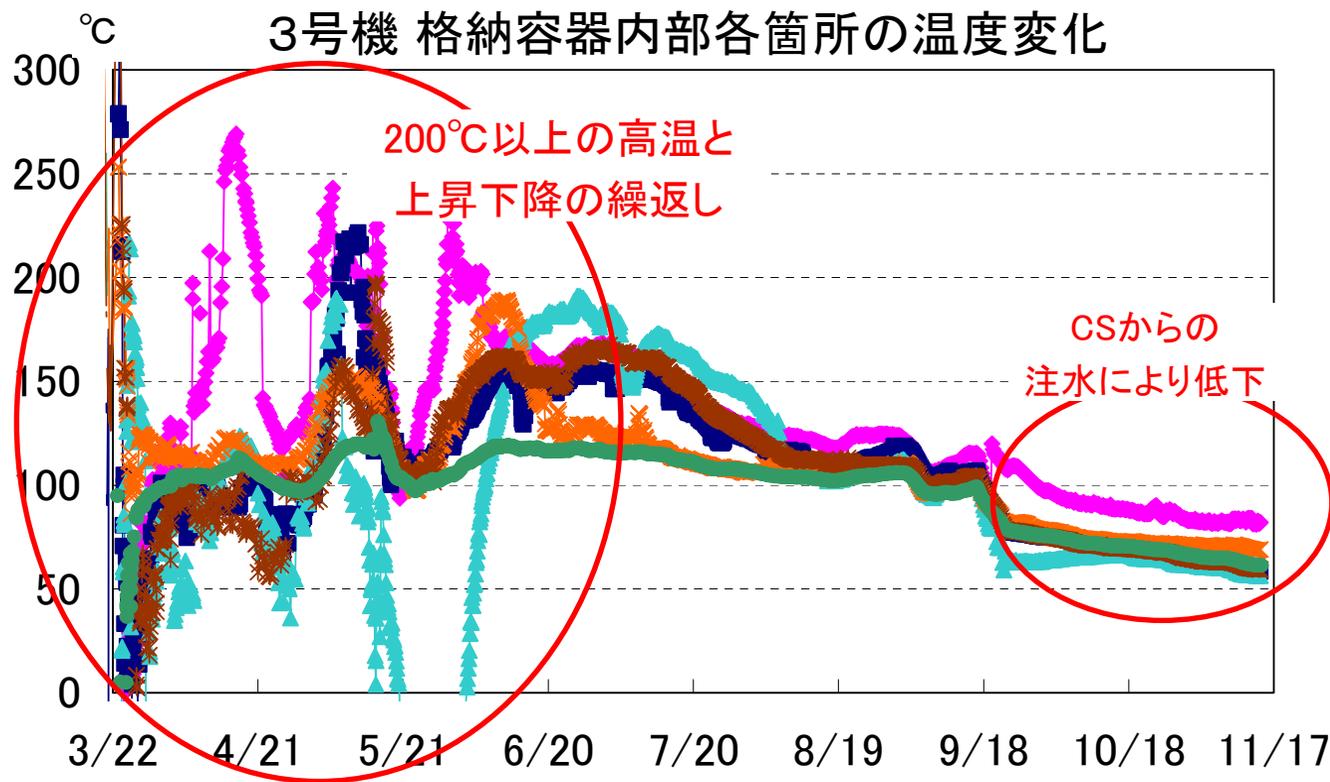
- 6月末頃まで200℃以上の高温を含む上下動を計測していたが、給水配管に加え、圧力容器の中心部に上部から直接水を噴霧できる炉心スプレイ系配管（CS）からの注水開始（9月1日）した後、ほとんどの観測点で100℃以下に低下
 - 圧力容器内に大半の燃料が残っており（格納容器底部にはほとんど滴下していない）、それが十分に冷却されていると評価

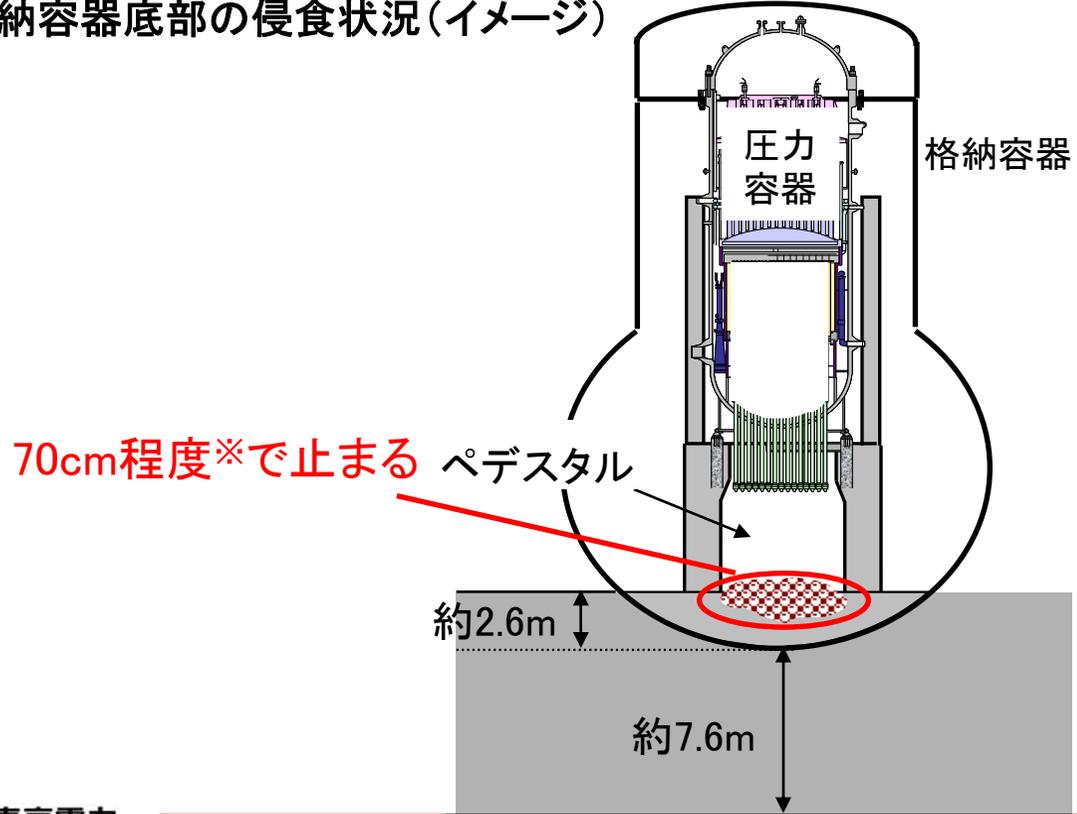
格納容器底部の侵食状況(イメージ)

- 格納容器底部に相当量滴下した溶融燃料は、格納容器底部にあるコンクリートを侵食している可能性があるが、現実的と考えられる条件で1号機のコア・コンクリート反応による侵食を解析コード（MAAP）で評価した結果、溶融した燃料による侵食は70cm程度※で止まるとの結果が得られた。
- また、格納容器内のガスサンプリング結果から、コア・コンクリート反応に起因すると考えられるガスは確認されておらず、現在進行形でコア・コンクリート反応が発生しているとは考えにくいと推定される。

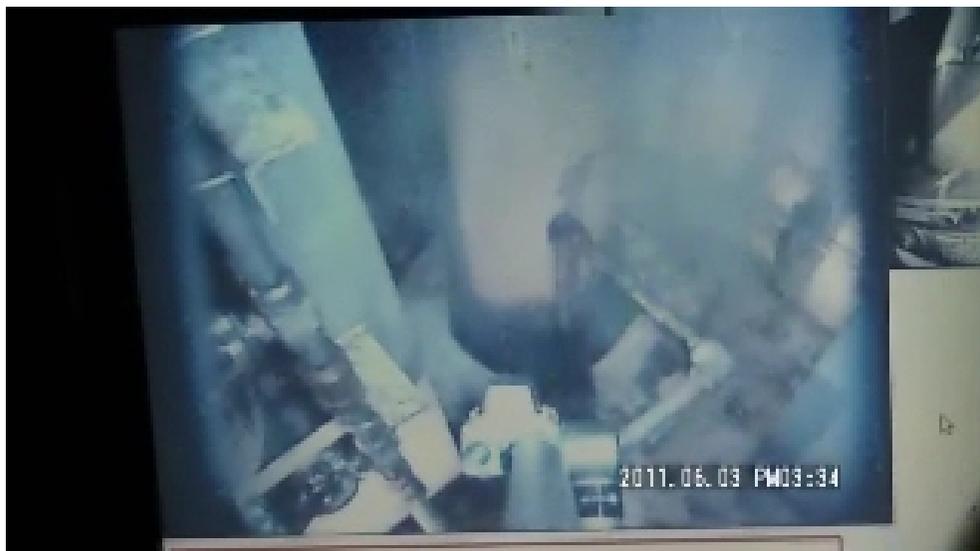
蒸気放出(6/3撮影)

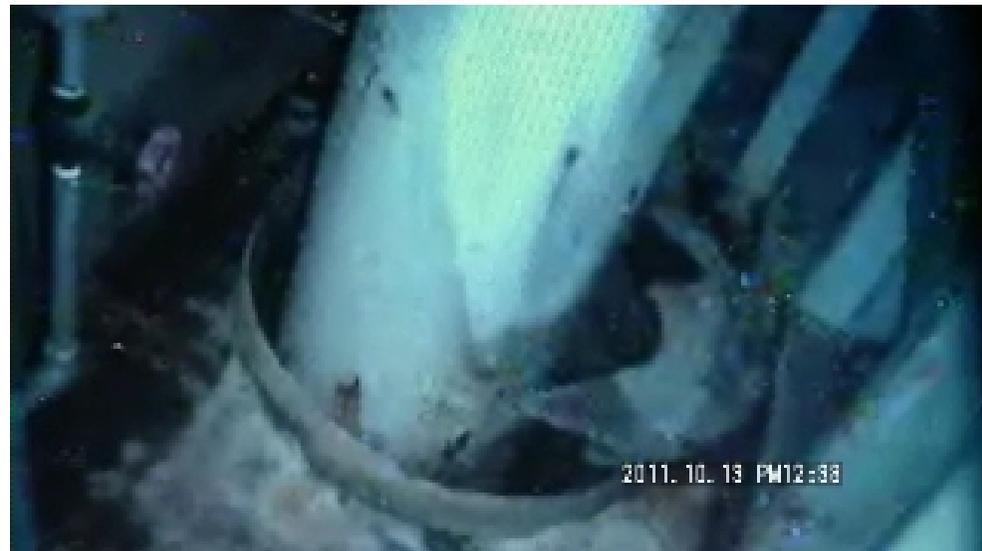
蒸気放出無し(10/13撮影)

1階床貫通部からの蒸気放出(6/3確認)は確認されず(10/13)

蒸気発生は止まっているか、発生していても少量で、建屋に漏洩する前に凝縮(冷却されている)

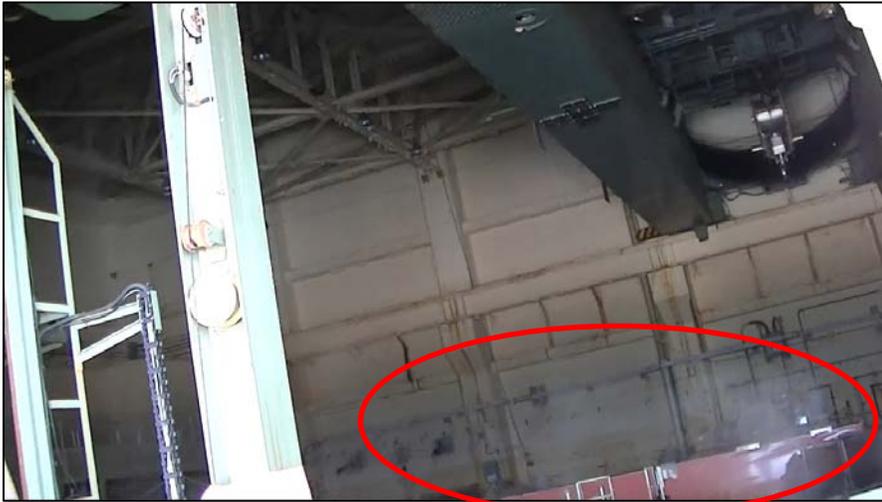
5階原子炉直上部からの状況：蒸気放出（9/17撮影）

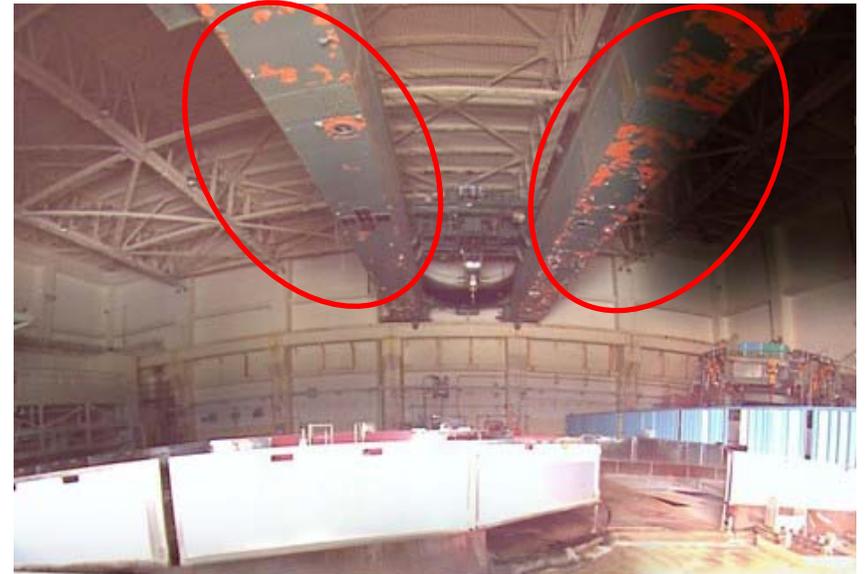
5階原子炉直上部の状況：蒸気放出無し（10/20撮影）

- ・9月17日に確認された蒸気放出が10月20日時点で確認されず。
- ・加えて、10月20日には天井クレーンの塗装が急激にはげ落ちており、これは乾燥を示す現象（高い湿度にさらされた塗装の粘着力が落ち、乾燥した際に剥がれ落ちる現象）。

蒸気発生は止まっているか、発生していても少量で、建屋に漏洩する前に凝縮している（格納容器内は冷却されている）。

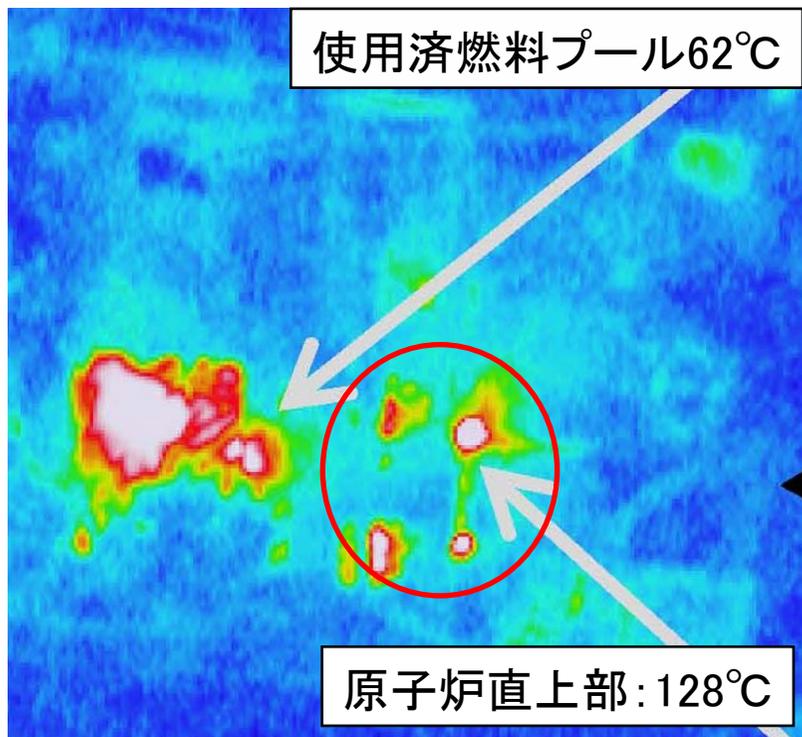
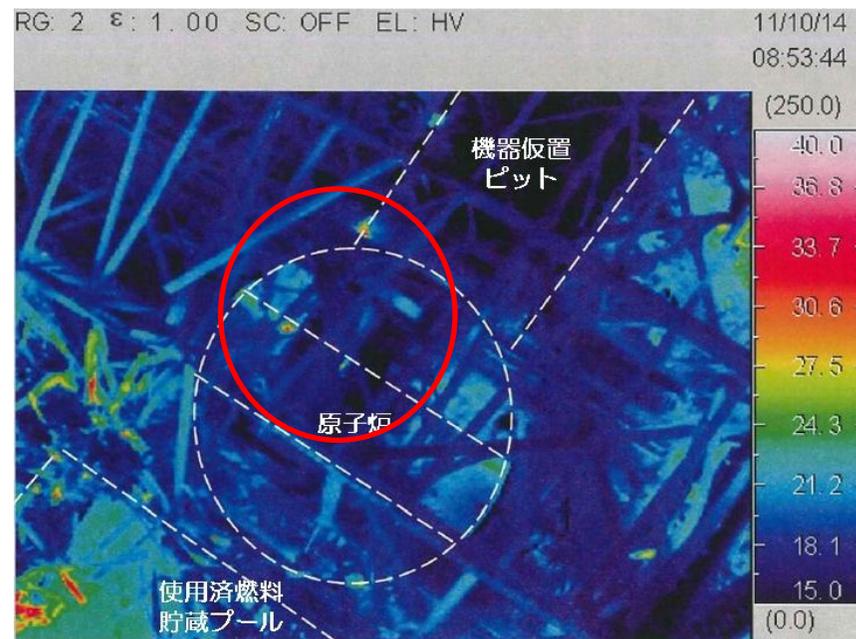
上空からのサーモモニター

10/14時点で温度の上昇が見られる点の数、影響の範囲が小さくなっている

蒸気放出の規模は小さくなっている(格納容器内は冷却されている)。
