福島第一原子力発電所 使用済燃料共用プール建屋 天井クレーンにおける車軸連結部ケーシングの割れの確認について（調査結果）

< 参考資料 >
平成 23 年 12 月 23 日
東京電力株式会社

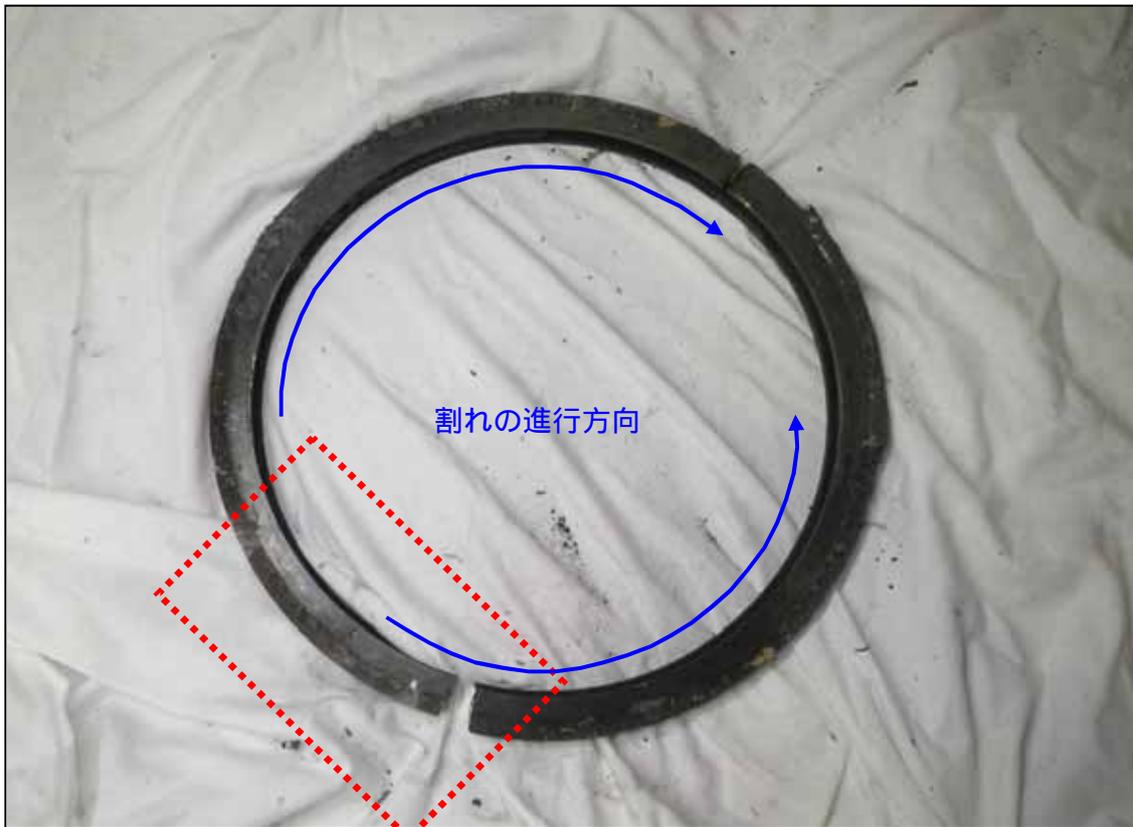
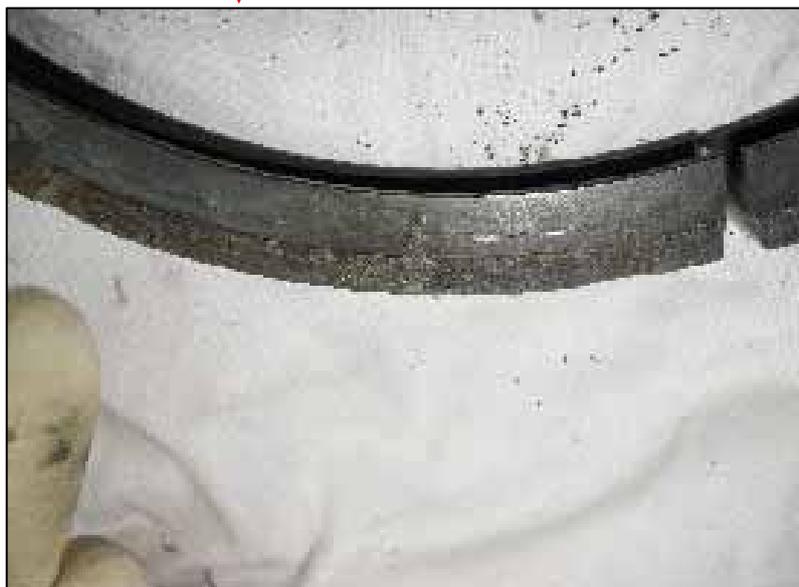
【損傷部写真】

ギヤークップリングにつながる車輪はレールの肩に接しているため、地震の際に車輪がレール上を横にすべったと思われる。

車輪がレールの肩に引っかかった際、カップリングカバーが歯車に衝突して、衝撃的な荷重がかかりカップリングカバーにひびが入ったものと推定する。

ギヤークラップリング損傷箇所の破面状況

歯車の衝突痕が最も著しい部位

新規ギヤークップリングを手配中であり、到着次第取替を行う。
