福島第二原子力発電所 敷地北側の大気浮遊じんに係わる 変動について

平成26年9月9日
東京電力株式会社
福島第二原子力発電所

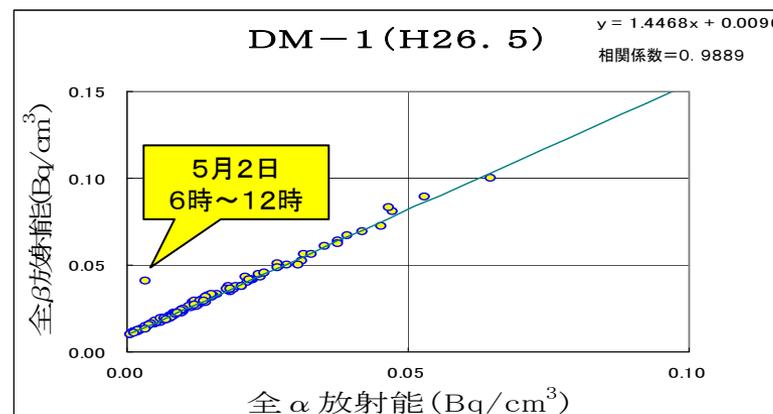
◆ 全 α ・全 β 放射能の相関崩れ

5月2日6時～12時の測定値*で、全 α ・全 β 放射能の相関崩れが発生した。

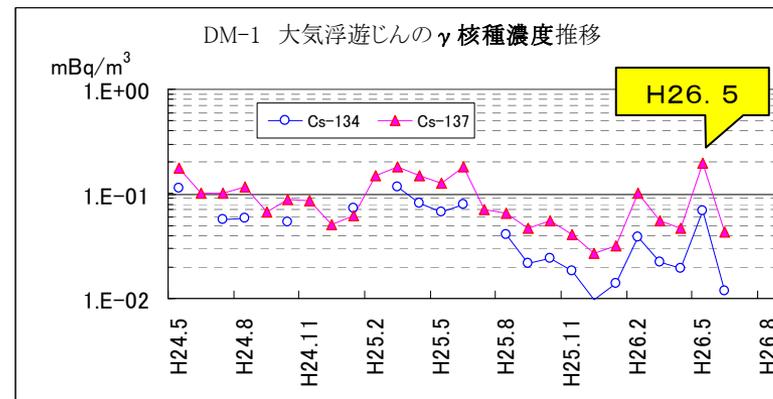
◆ 5月の γ 線核種濃度の上昇

5月に発生したダストろ紙124枚を一括して核種分析したところ、 γ 線核種濃度の上昇が認められた。

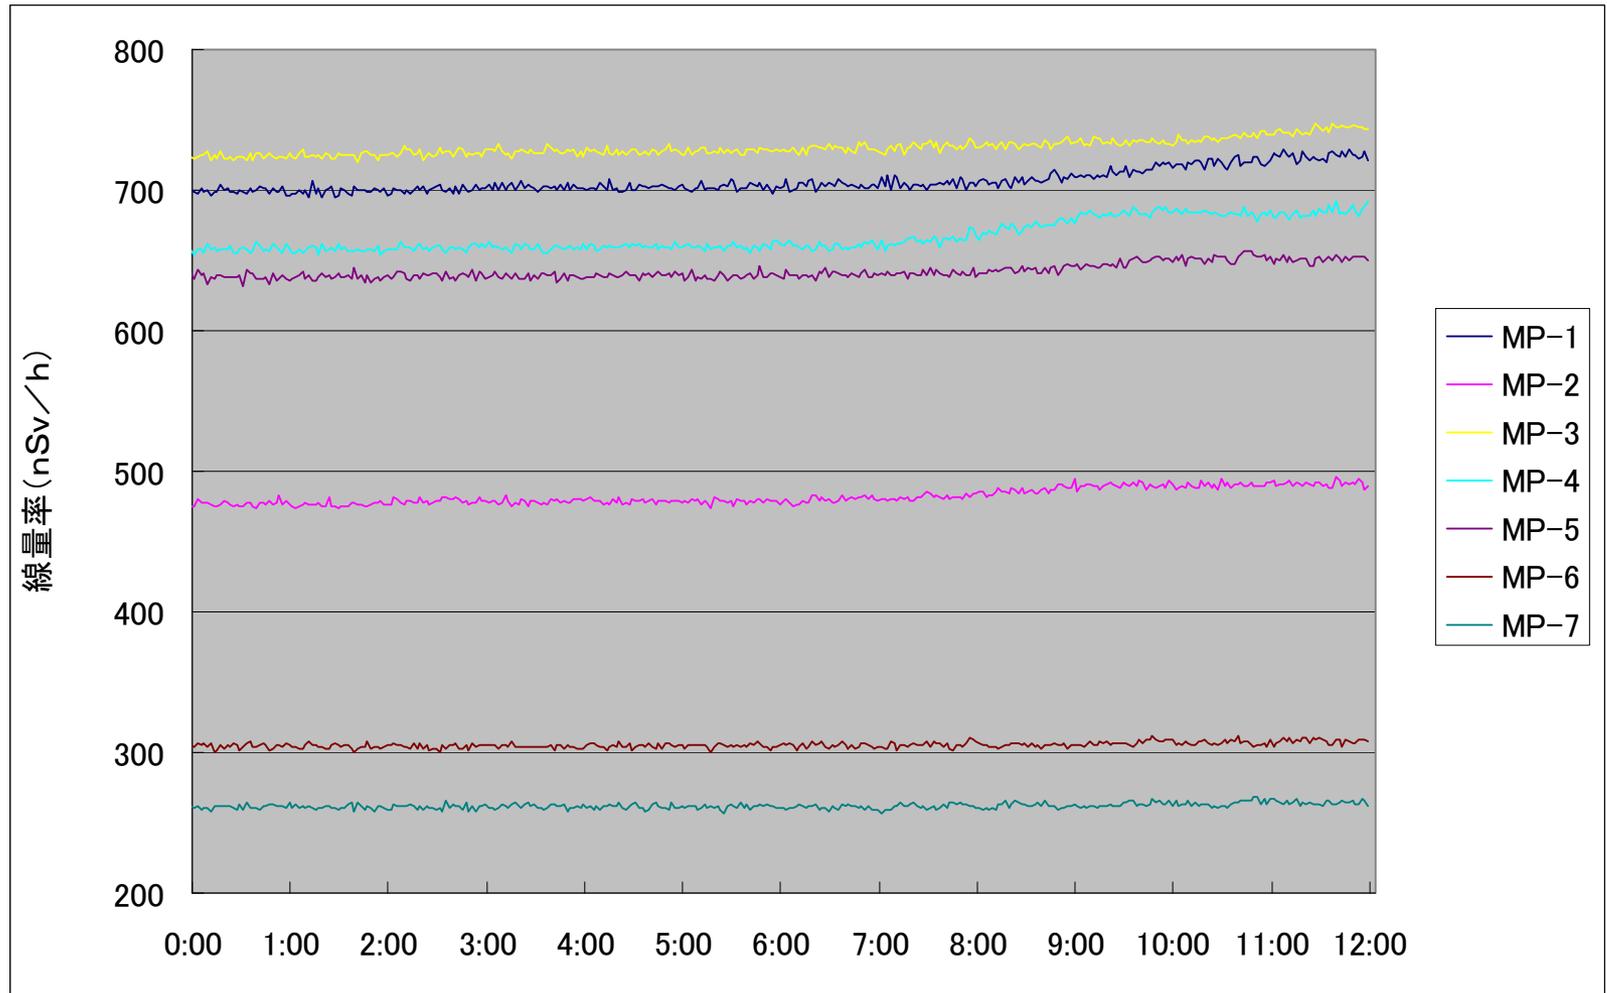
2F モニタリングポストの指示値(5月2日)

Cs付着の要因	調査項目	調査結果	評価
・DM-1近傍でのCsの舞い上がり ・DM-1風上方向での舞い上がり	DM-1近傍での作業	5月2日は近傍で作業なし 但し、車、人の接近は調査不可	△ DM-1近傍、DM-1風上方向のCsが舞い上がり付着した可能性あり
	DM-1近傍の陸土のCs濃度	前の道路(砂利道)の砂塵 : 3400Bq/kg 約80m西側の陸土 : 7800Bq/kg	
	2F敷地外の陸土のCs濃度	北に約2.9km : 9,100Bq/kg 北西に約1.5km : 11,000Bq/kg	
	敷地南側ダストモニタの測定値	5月2日6時~12時の全 α ・全 β 放射能の相関に問題なし	
	モニタリングポスト7台の測定値	5月2日6時~12時の間、有意な変動なし(グラフはP8)	
	2Fで測定した風向、風速	5月2日6時~12時 風向: ほとんどが西北西 風速: 1.5~7.3m/s

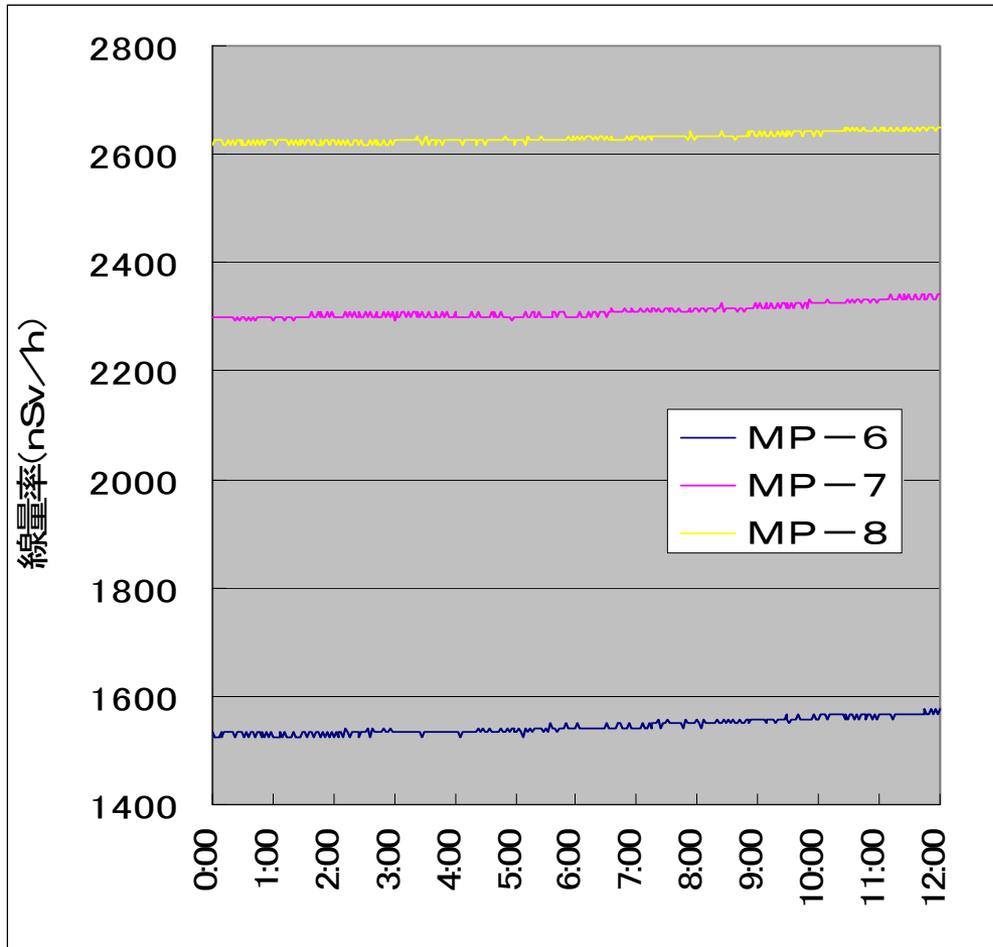
1F モニタリングポストの指示値
(5月2日)

Cs付着の要因	調査項目	調査結果	評価
<ul style="list-style-type: none"> ・1FプラントからのCsの放出 ・1F構内作業でのCsの舞い上がり 	1Fプラントからの放出	継続的に放出有(原子力発電所の環境放射能測定結果より)	<p style="text-align: center;">×</p> <p>風向から判断して、1Fからのものではないと判断する。</p>
	1F構内作業	数多くの作業あり	
	1F南側大気浮遊じんの測定値(月毎)	5月 有意な変動なし(グラフはP10)	
	1F南方向モニタリングポストの測定値	5月2日6時~12時の間、有意な変動なし(グラフはP10)	
	1Fで測定した風向、風速	5月2日6時~12時 風向:ほとんどが西、又は西北西 風速:1.7~7.7m/s	
2Fで測定した風向、風速	5月2日6時~12時 風向:ほとんどが西北西 風速:1.5~7.3m/s
