福島第一原子力発電所

1～3号機PCVガス(管理設備HEPAフィルタ入口側)の
凝縮水サンプリング結果について(全・トリチウム)

平成25年9月26日

東京電力株式会社

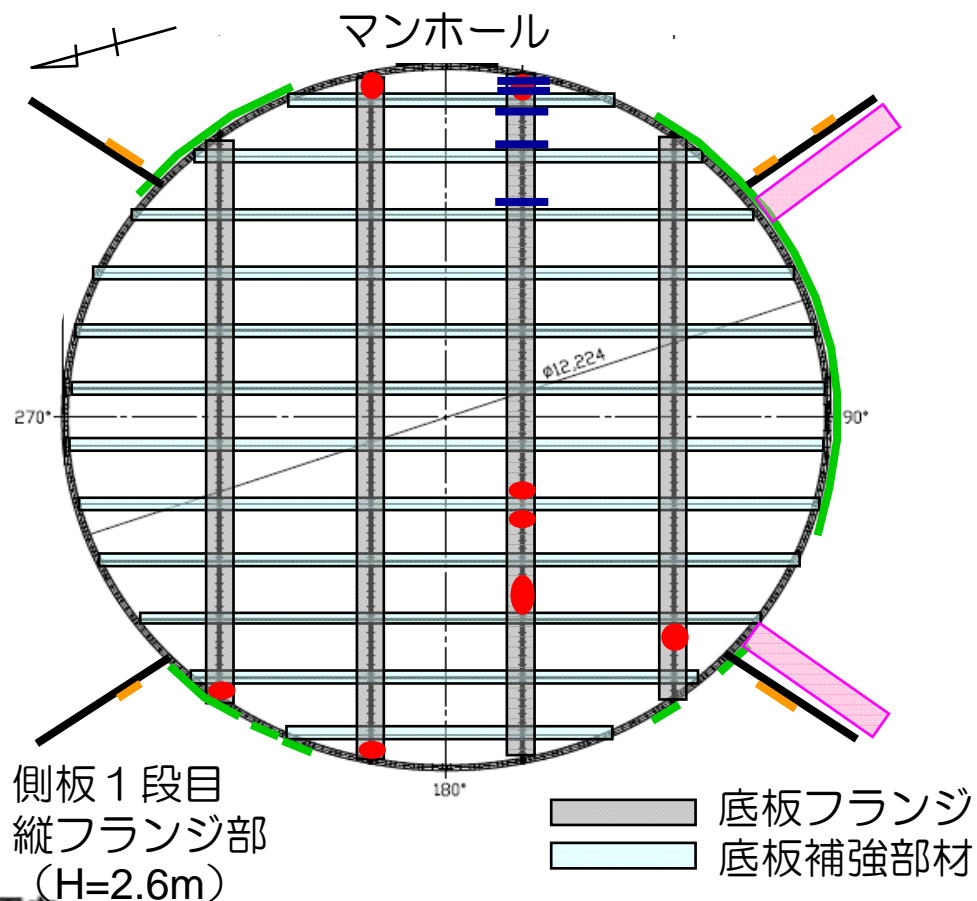
ボルト打診、目視確認結果

- タンク内部の目視確認を行い、側板最下部と底板とのフランジ部および底板フランジ部にシーリング材の変形・破損を確認した。
- ボルトの打診等による締結状態の確認を行い、5本のボルトに緩みを確認した。
- 側板の1枚に錆を確認した。

- 底板フランジ部：
シーリング材の膨らみ箇所(8箇所)
- 底板フランジ部：
ボルトのゆるみ箇所(5本)
- 周方向フランジ部：
パッキンの飛び出し範囲
- 側板1段目縦フランジ部：
パッキンの飛び出し範囲
- 側板1段目：
側板の錆がある箇所

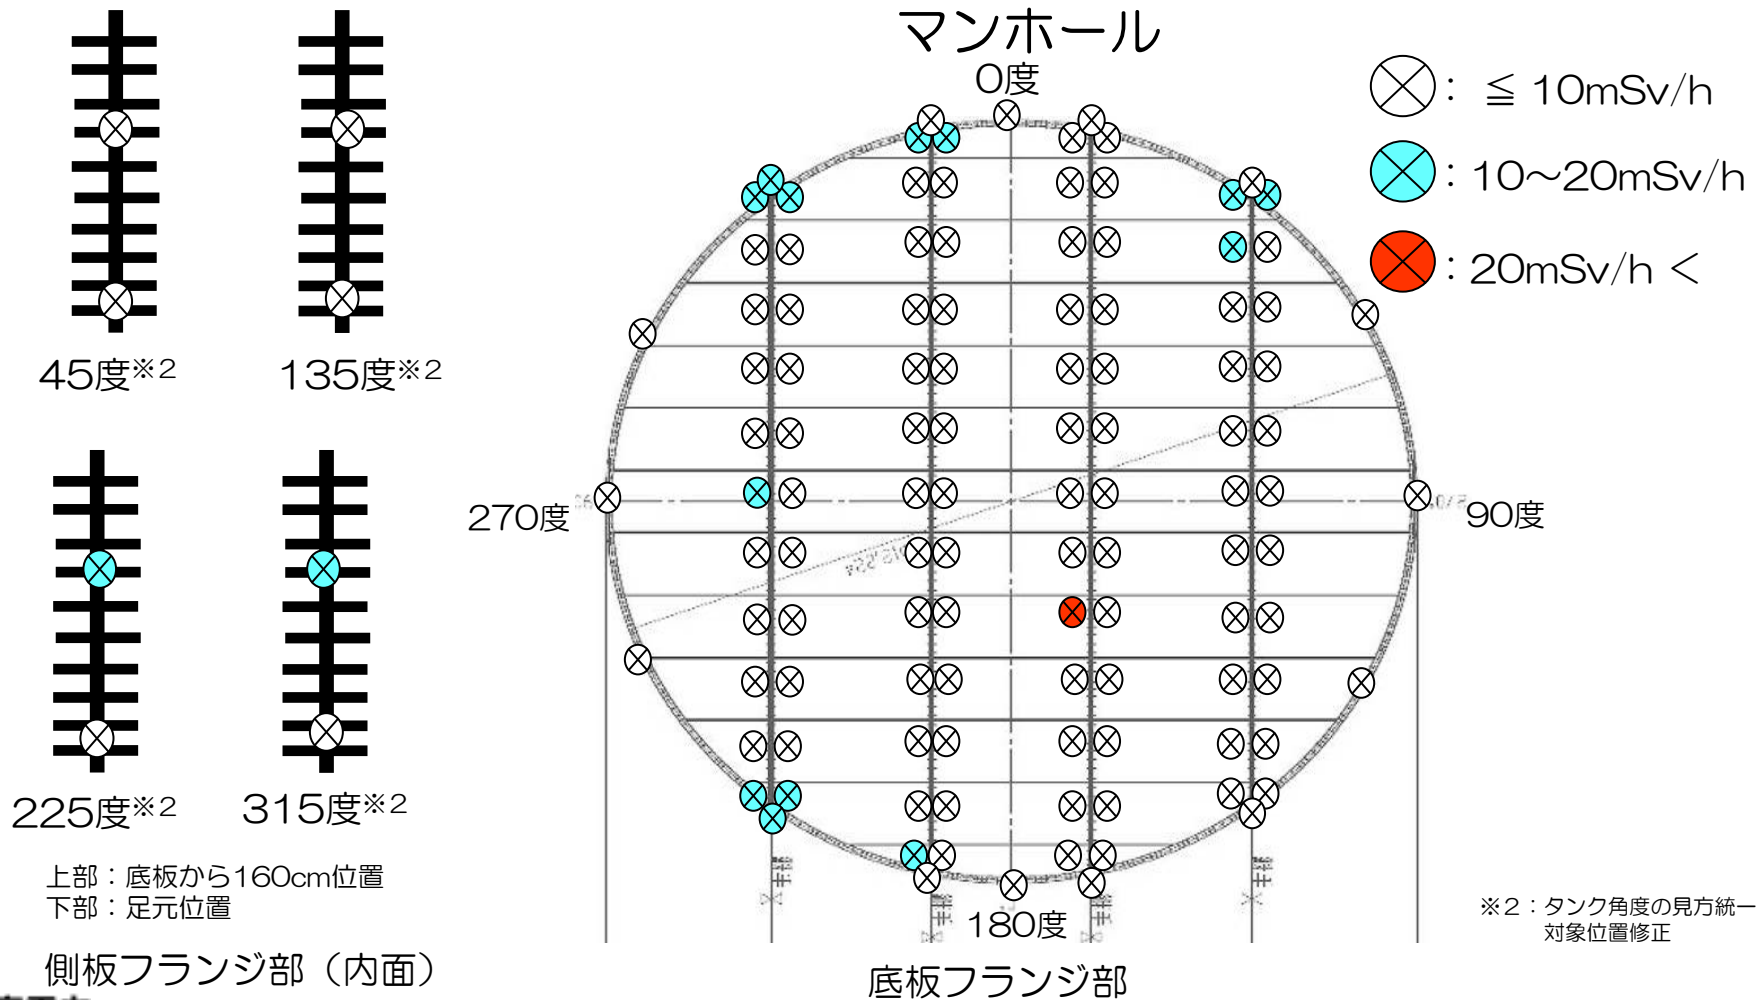
No.5タンク線量測定結果

- フランジ部の線量測定の結果、β線で概ね10mSv/h以下であり、最大約22mSv/h（γ線は0.02~0.125mSv/h程度）であった。

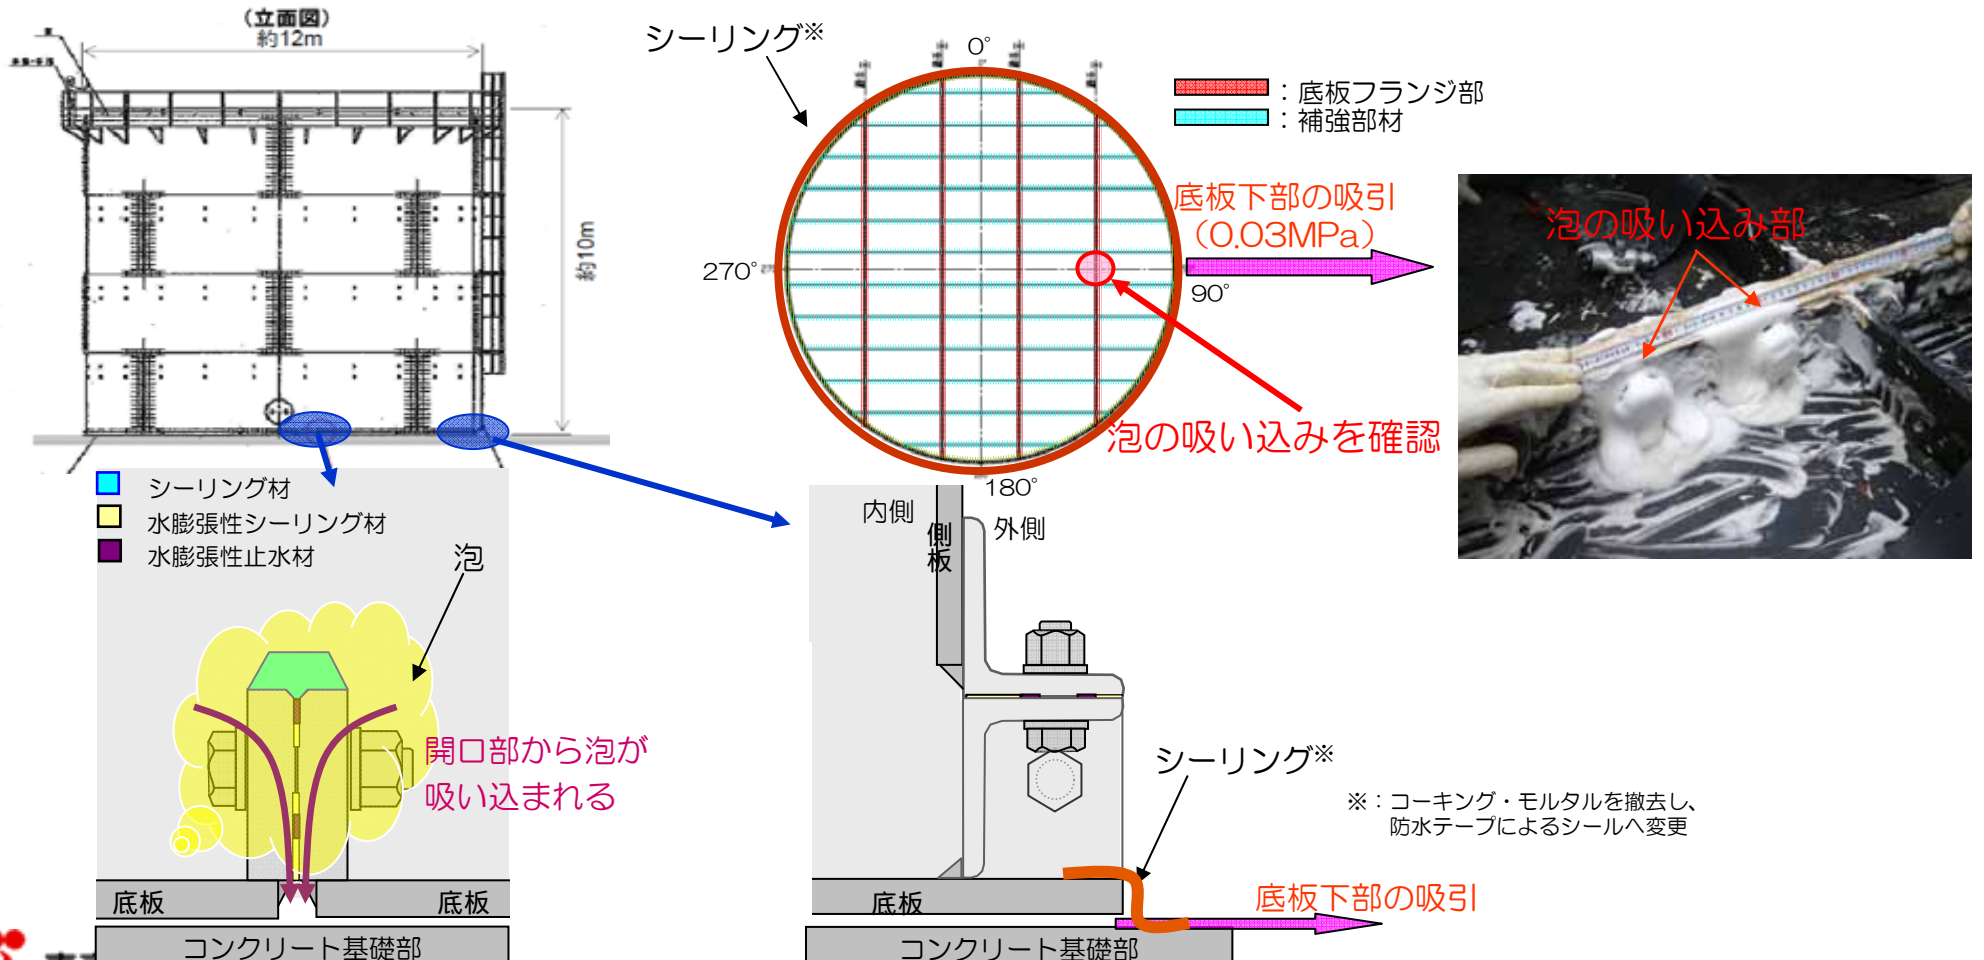
底板バキューム試験について

- タンク内部のフランジ部等に泡を塗布し、タンク底部外側を吸引する。開口部から泡が吸い込まれることにより、開口部の位置を特定する方法。
- 底板バキューム試験を実施したが、底板周辺に設置しているコーキング、モルタルからの漏れ（インリーク）があったことから、泡の吸い込みは確認されなかった（9/20）。
- タンク底板下の残水処理、再シーリングの上、再度試験を実施し（9/25）、隣り合うボルト2箇所から泡の吸い込みを確認。

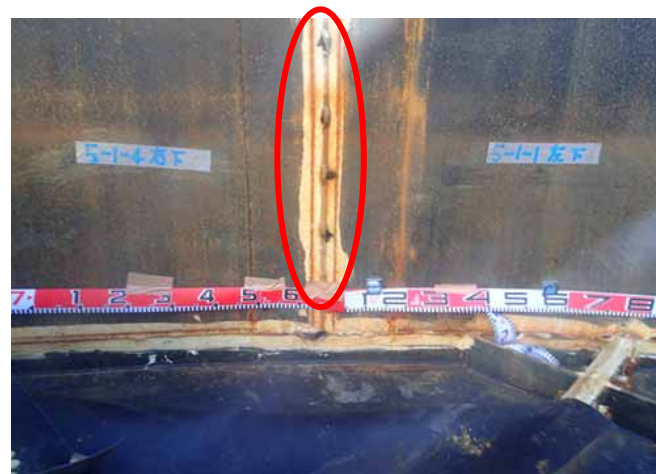
周方向フランジ部 パッキンの飛び出し
(平成25年9月19日撮影)

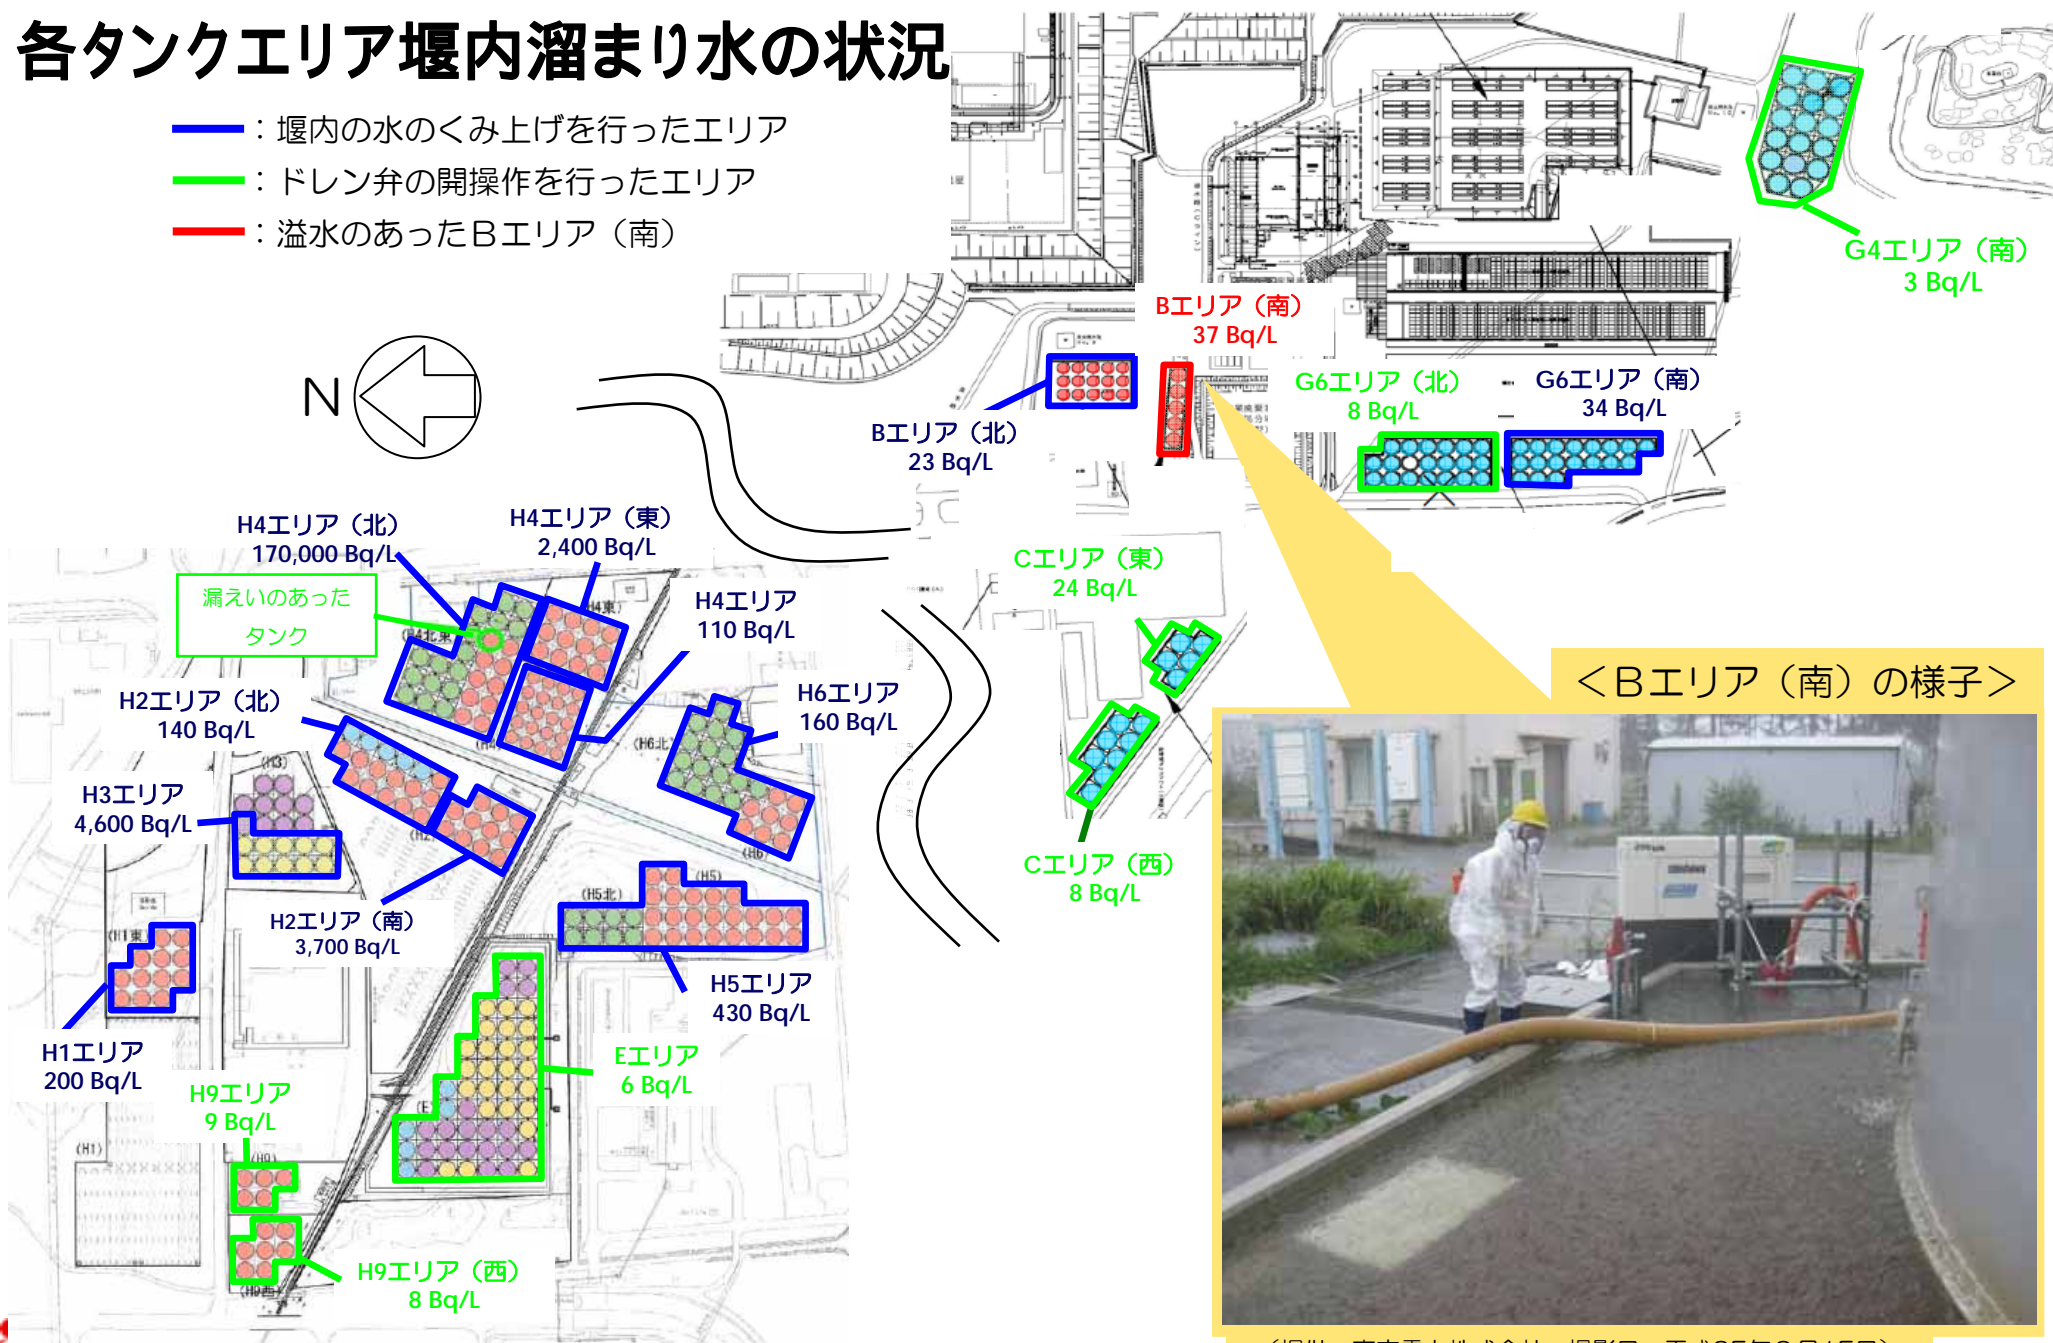
<Bエリア (南) の様子>

- B(南)エリアの堰内溜まり水の溢水について
- 9月15日午後1時8分頃、タンク堰内の水位上昇に備えて堰内雨水回収準備中の当社社員がBエリアタンク堰内溜まり水の溢水を発見
- 9月15日午後1時13分にタンク堰内溜まり水をBエリアタンクに移送開始し、同日午後3時22分に移送停止
- 9月15日午前7時の堰内水位確認では7cm程度であったが、同日12時50分頃に発生した急激な降雨の影響により、堰内の溜まり水が溢水したものと推定
- 溢水した溜まり水の測定結果は、全ベータ：37Bq/L

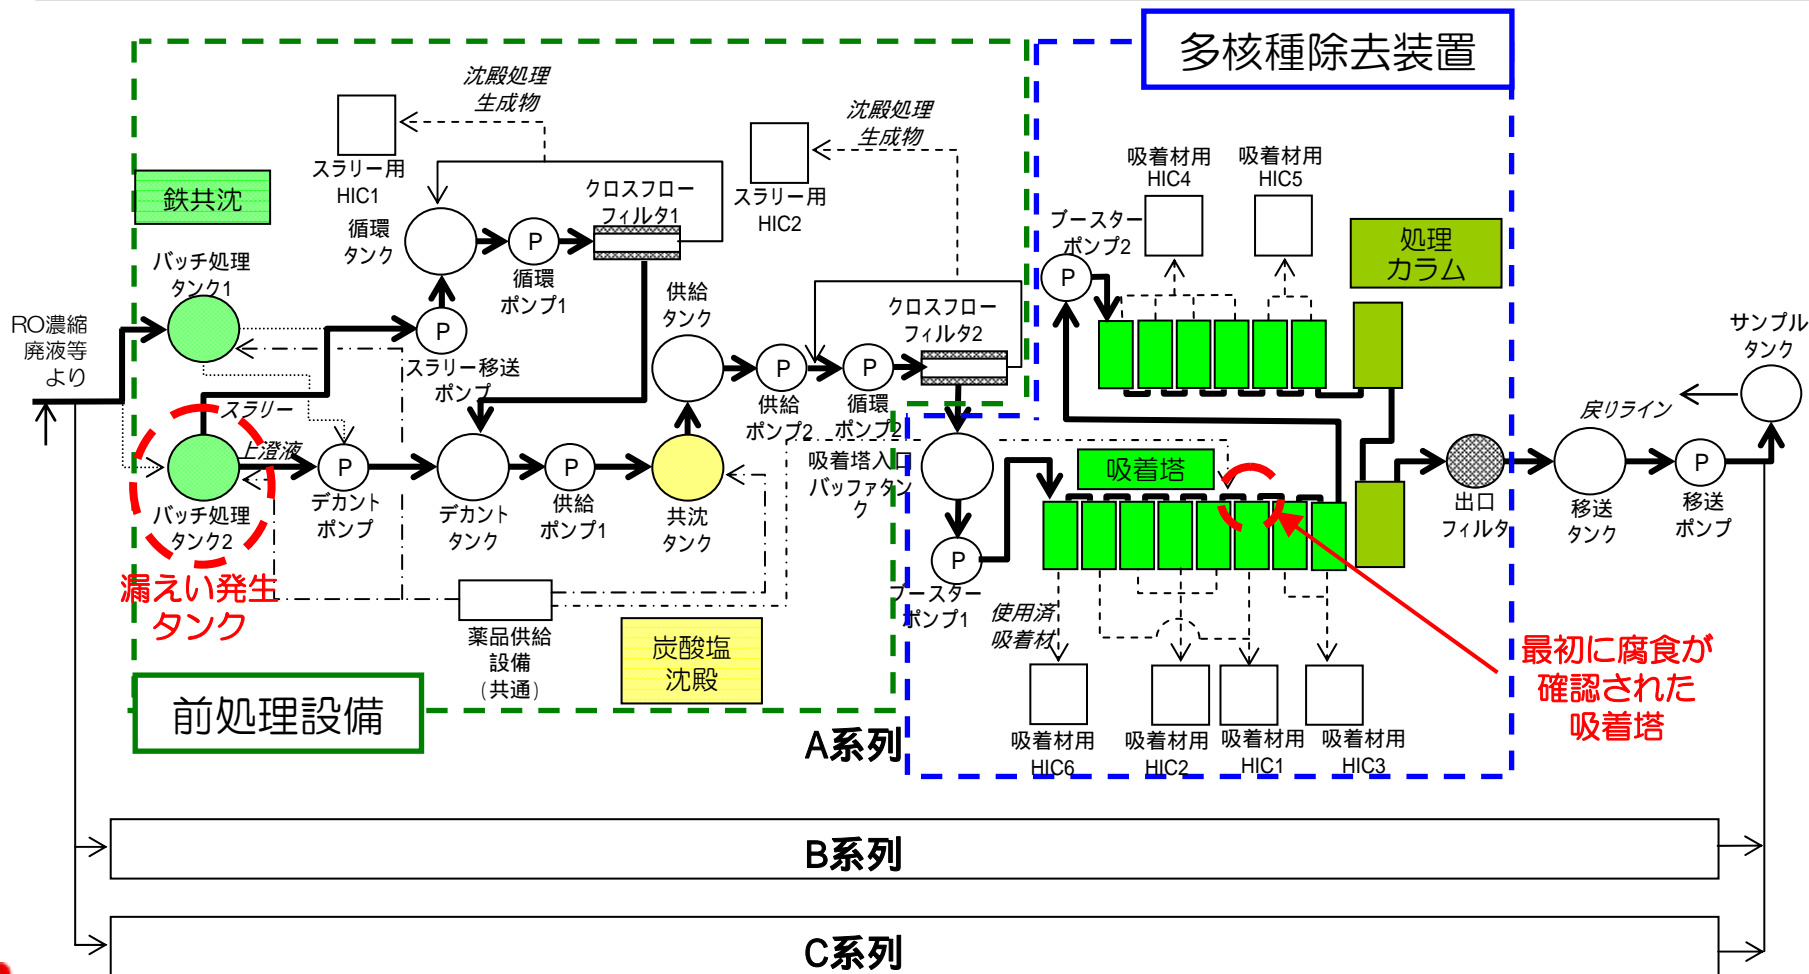
漏えい・腐食発生箇所

- 6月15日にバッチ処理タンク2Aで発生したタンク下部からの漏えいを確認。
- その後、水平展開調査において、吸着塔6A等において腐食が発生していることを確認。

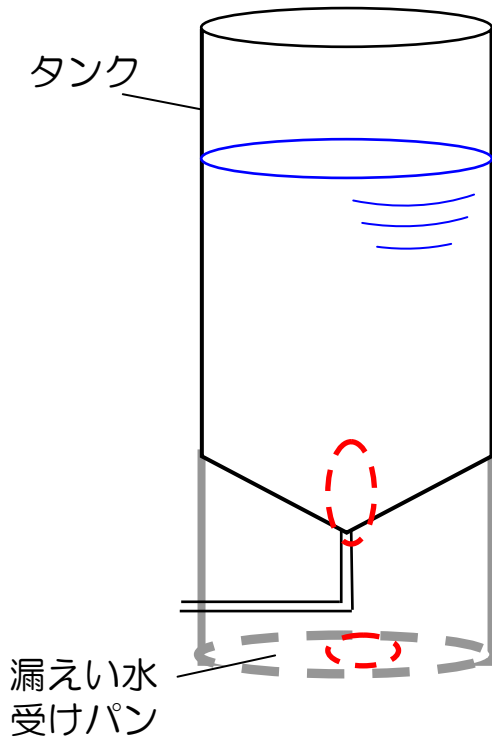
バッチ処理タンク概要

溶接線近傍に一部変色（茶色）
している箇所があることを確認

生成した鉄沈殿物がタンク内に堆積・付着することによる**すき間環境の形成**と、薬液注入（主に次亜塩素酸）等による**腐食環境が促進**といった**複合的な要因が重畳したこと**によって、想定以上の腐食が発生し、欠陥が貫通、漏えいに至ったもの。

- バッチ処理タンクの再発防止対策
欠陥部補修の後、タンク内面に**ゴムライニング**（クロロプレンゴム）を施工

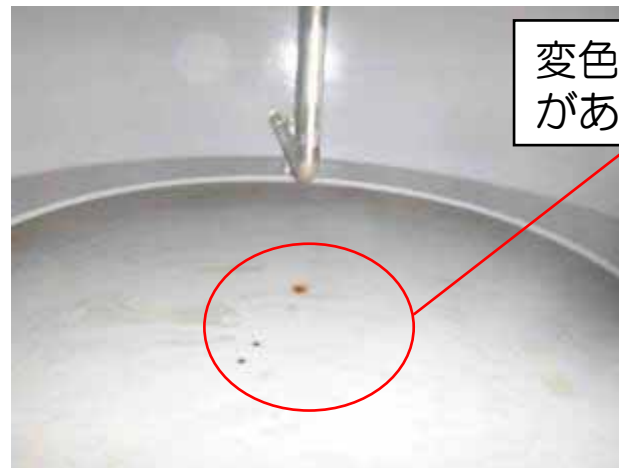
②漏えい水受けパン状況

大漏えいには至らず、タンク下部の受けパン床上に僅かな漏えい（数滴の滴下跡）をパトロールで発見

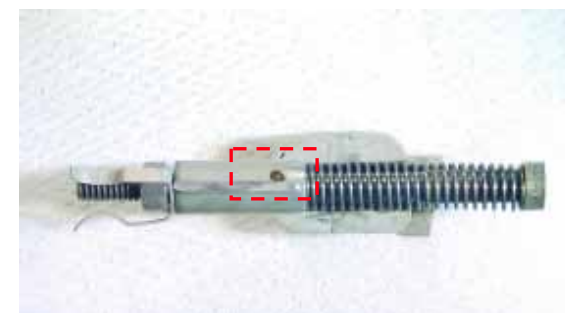
上部タイププレートの孔食の例

- 最も多くの海水を注入した4号機SFPと大量のコンクリートが混入した3号機SFPの水質環境を模擬して評価。
- ジルカロイ（燃料棒）に有意な腐食は見られなかった。
- ステンレス（上部／下部タイププレート）には孔食が稀に発生するが、発生確率は低く燃料の健全性へは影響がない

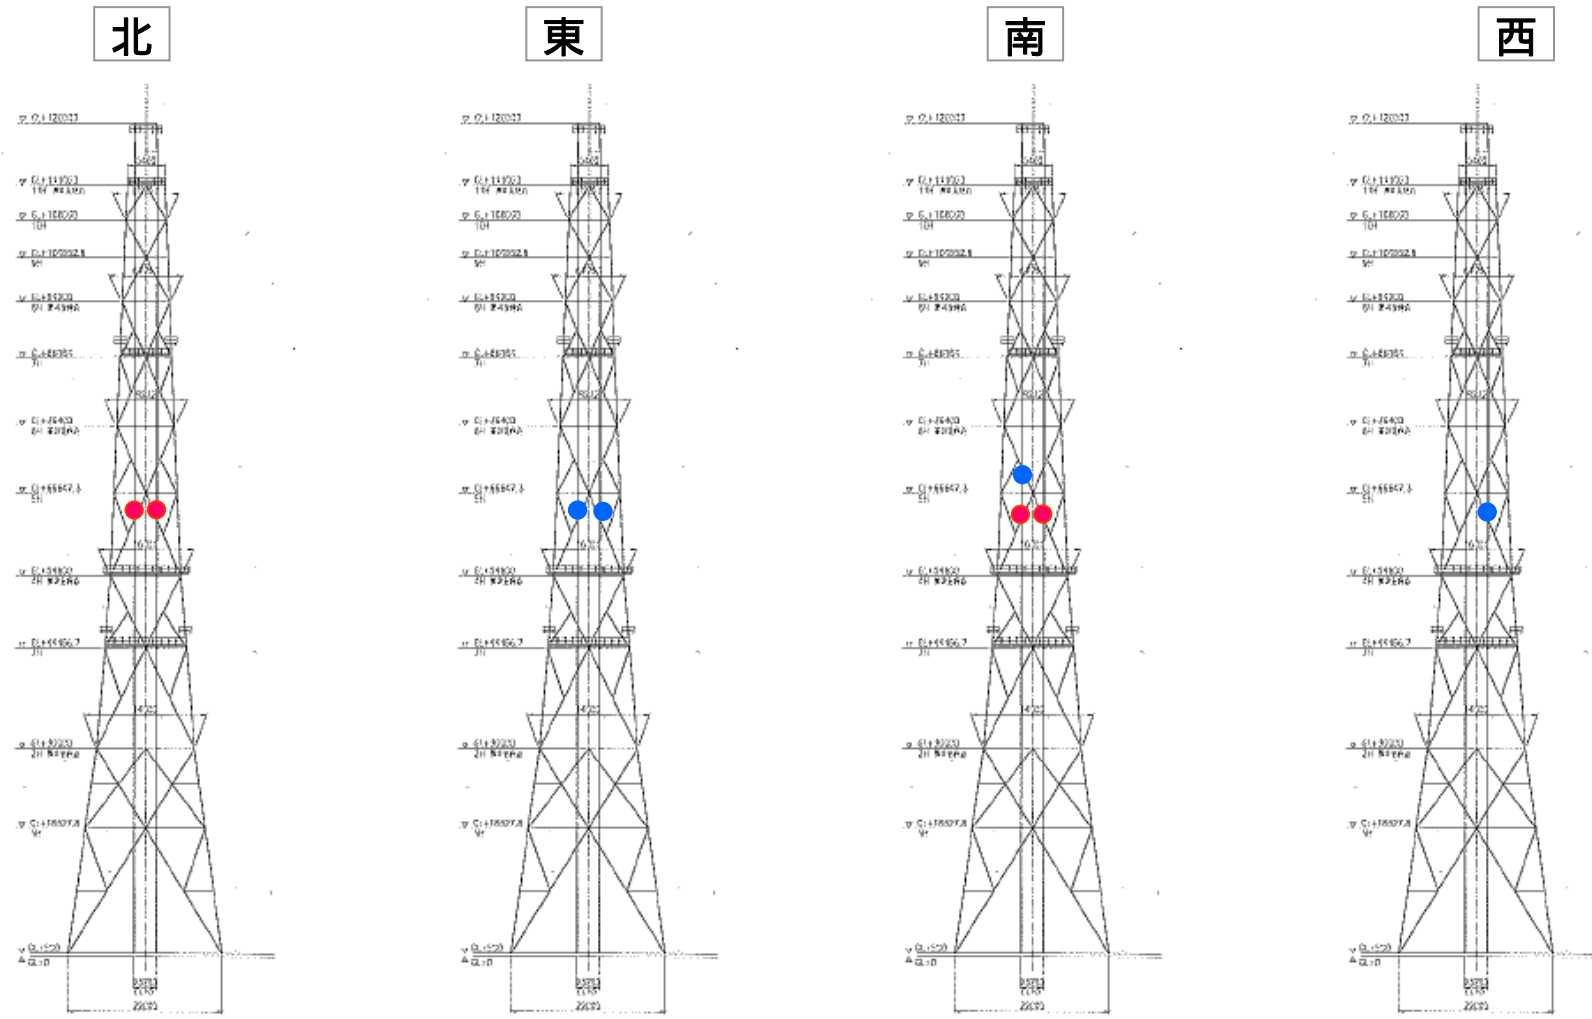
9月19日時点の結果

- 破断箇所 : 4箇所 (北面・南面)
 - 破断の可能性がある箇所 : 4箇所 (南面・東面・西面)
- いずれも GL+66m付近の斜材接合部

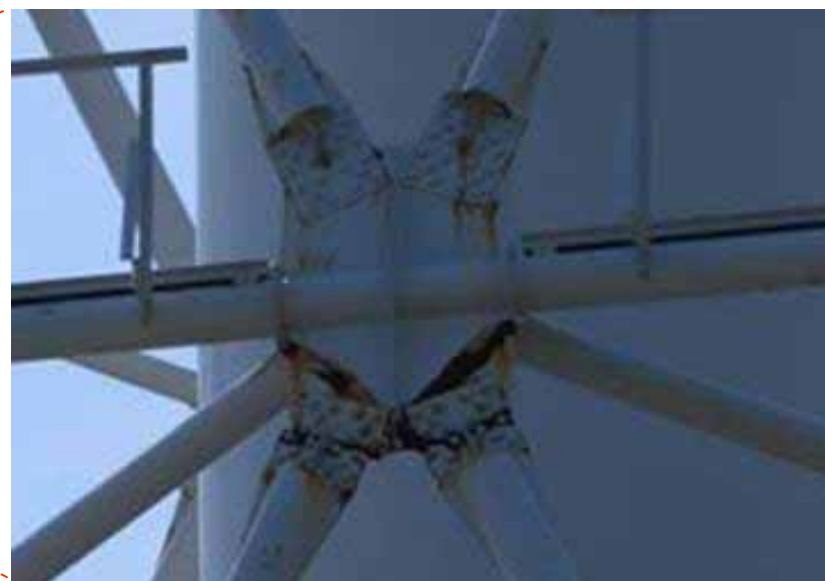
破断と思われる箇所

撮影結果分析の途中経過において、1/2号排気筒の一部に損傷が確認されたため、損傷を考慮した地震応答解析を実施した結果、鉄塔においては主材の検定比が1を下回っており、耐震安全性が確保されていることを確認した。

撮影した写真データの画像分析を行い、より詳細に亀裂部評価、ボルトの健全性評価を実施する。
