廃炉・汚染水対策の方針について ～ 福島第一廃炉推進カンパニー～

平成26年3月25日
東京電力株式会社

汚染水に関わる現場進捗状況

平成26年4月7日

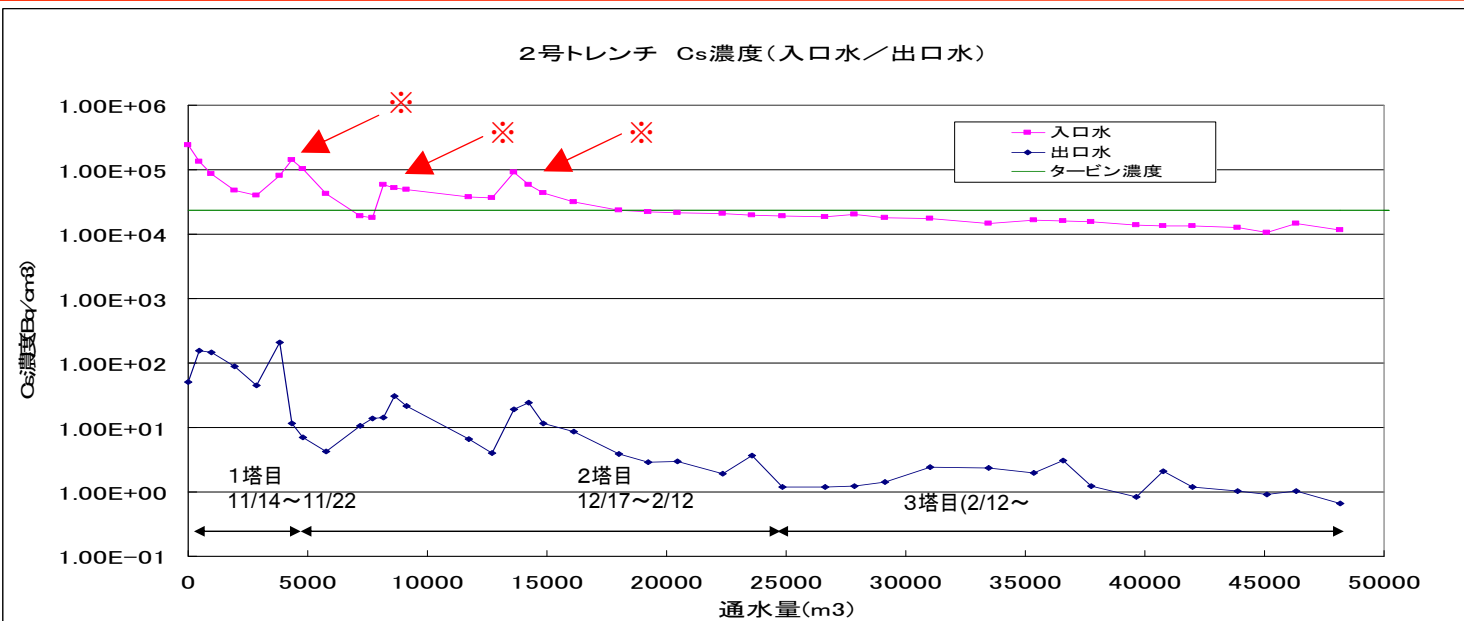
【2号機】

※: 処理の一時的中断に伴うCs濃度の上昇

2号機、3号機ともに浄化開始以降、放射能濃度の低減が確認されている。

浄化を一時的に停止している状況における放射能濃度の再上昇が確認されており、トレンチ全体の滞留水の流動性から、浄化効率の低下は否定できない。

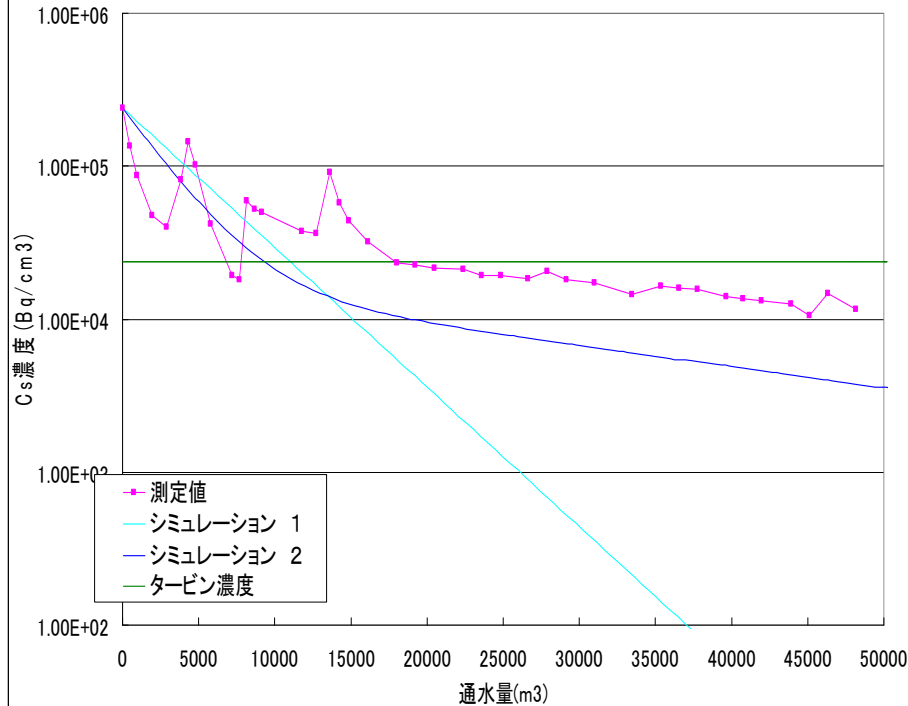
2号トレンチ Csシミュレーション

シミュレーション1: タービンからの流入なし、トレンチ内滞留水の流動性による影響を考慮しないケース
シミュレーション2: 1のケースに、仮定としてトレンチ内の1/3を流動性が乏しい領域と想定し、1m³/hにて滞留水が混ざり合うことを想定

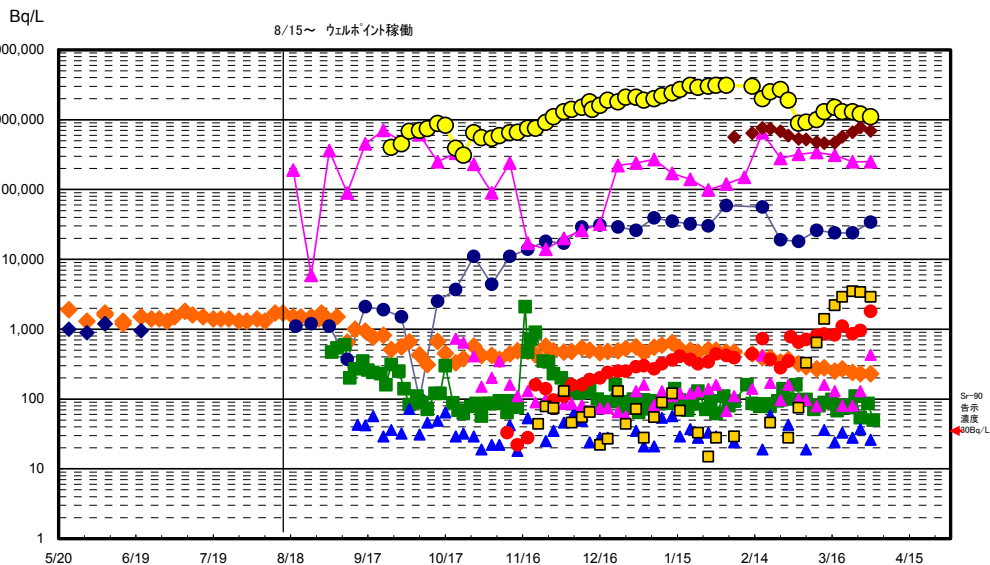
1,2号機取水口間地下水の全ベータ、ストロンチウム濃度の推移

- 1,2号機間ウェルポイントは、H-3、全β濃度が十万Bq/L前後と高い状況。
- No.1-16は、1/30に全β濃度が310万Bq/Lまで上昇したが、2月中旬より低下に転じ、3/3以降は150万Bq/Lを下回るレベル。1/29より開始したNo.1-16(P)の地下水汲上げによる効果を継続監視。
- 過去の漏えいの際に汚染水が流れたと考えられる電線管に近いNo.1-6は、全β濃度が高濃度で推移。加えてCs-137も高濃度。ボーリングコアの線量率分布測定を実施した結果、電線管下部の採石層の深さで高線量であった。
- 引き続き、ウェルポイント及びNo.1-16(P)での汲み上げを継続し、外部への漏えい防止に努める。

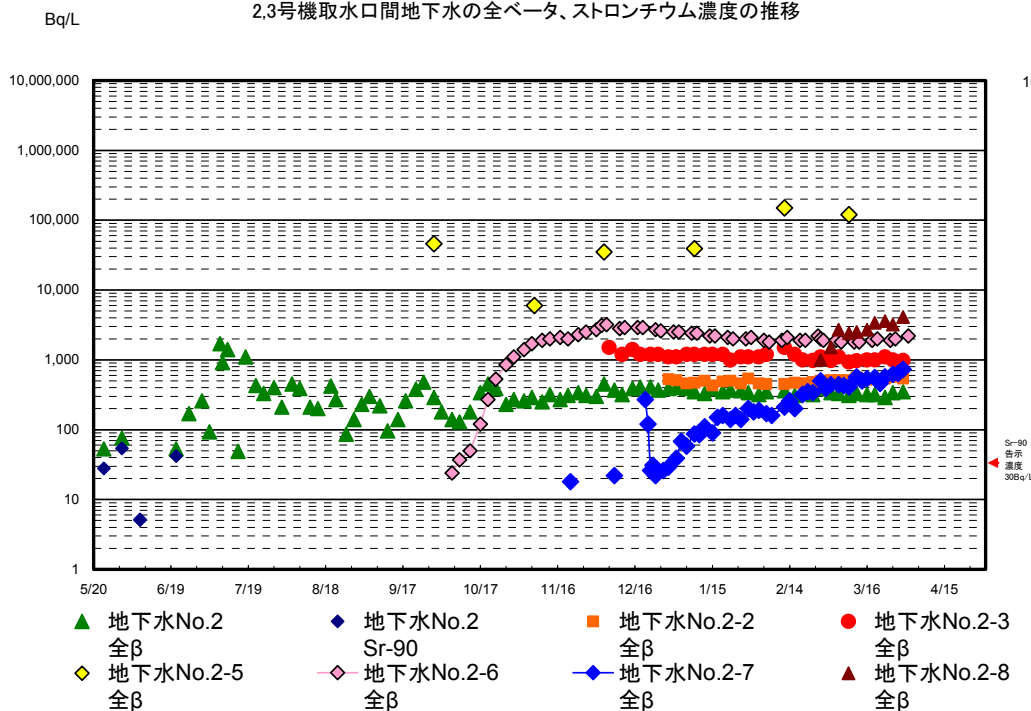
2,3号機取水口間地下水の全ベータ、ストロンチウム濃度の推移

- 2, 3号機取水口間は、北側（2号機側）で全β濃度が高い状況のため、ウェルポイントによる地下水汲み上げを継続中。
- No.2-7、No.2-8で全β濃度が上昇傾向。
- 2, 3号機取水口間護岸部海水の全β、H-3濃度も特に上昇は見られていないことから、引き続き監視を継続しつつ、ウェルポイントの運用等について検討する。

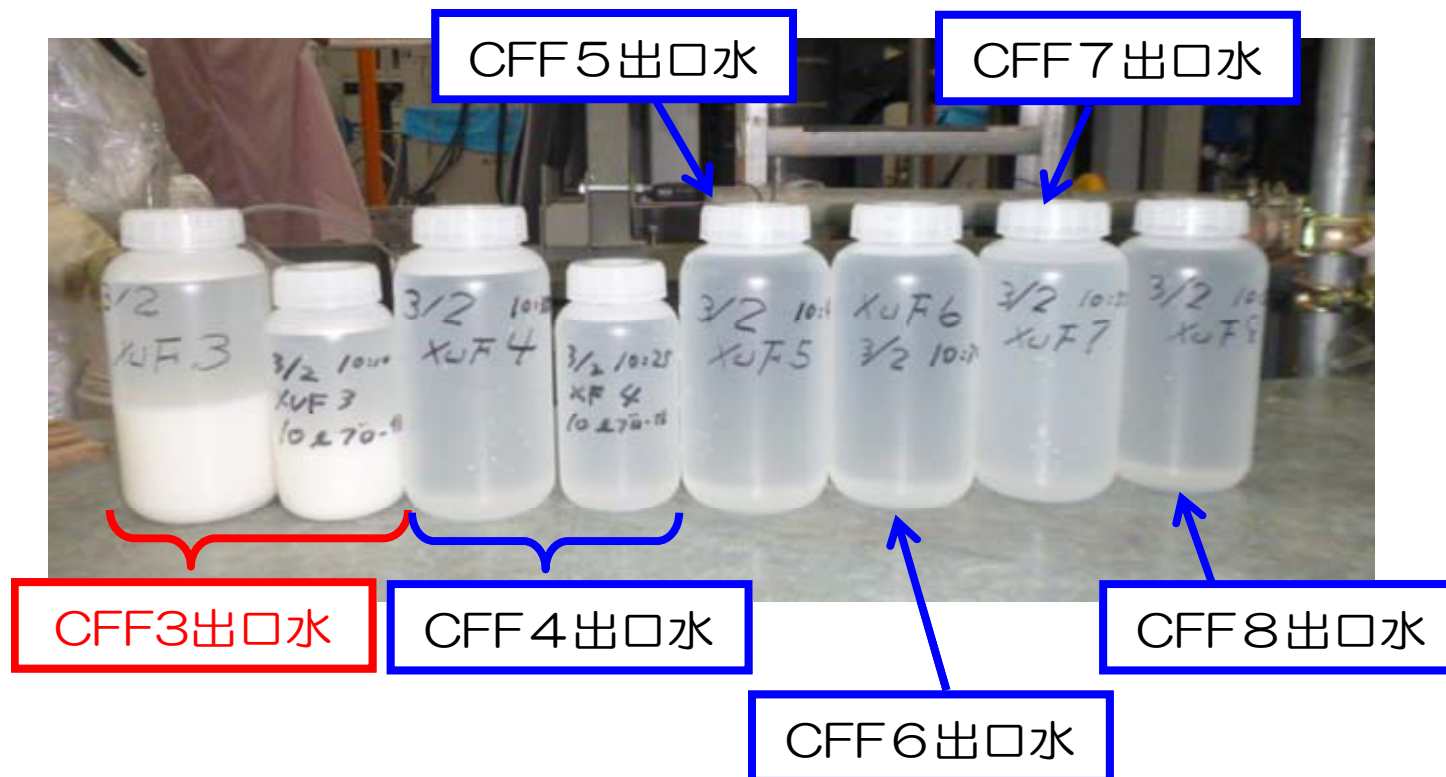
- 出口性能に異常がなかった3/14以降、3/17までの出口水全βを $10^4\text{Bq}/\text{cm}^3$ オーダーに到達させる炭酸塩スラリーの量は数十リットル程度と評価。数十リットル程度の炭酸塩スラリーが吸着塔逆洗後に残存していたと推定

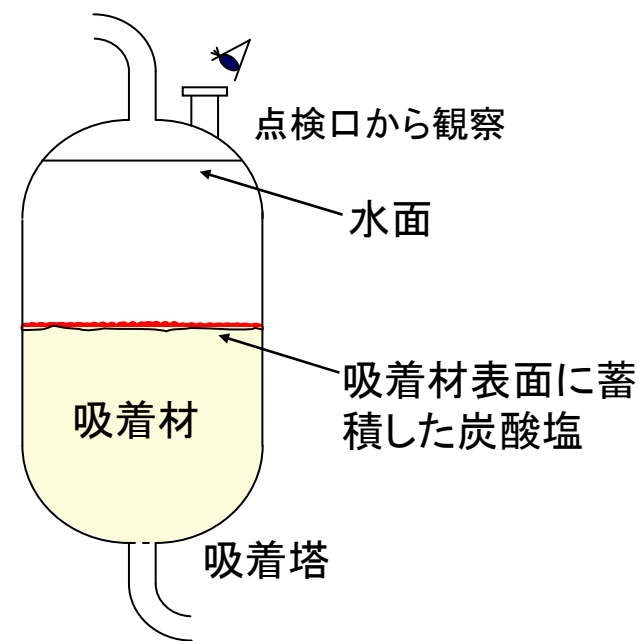
吸着塔7B内部
黒色の吸着材3の表層部に
微少な白い堆積物を確認。

吸着材表層の一部（10ml程度）をサンプル採取し、酸性薬液を加え、Ca濃度を測定した結果、Ca濃度が上昇。

吸着塔4B、7B共に内部に炭酸塩スラリーが存在していたと評価。

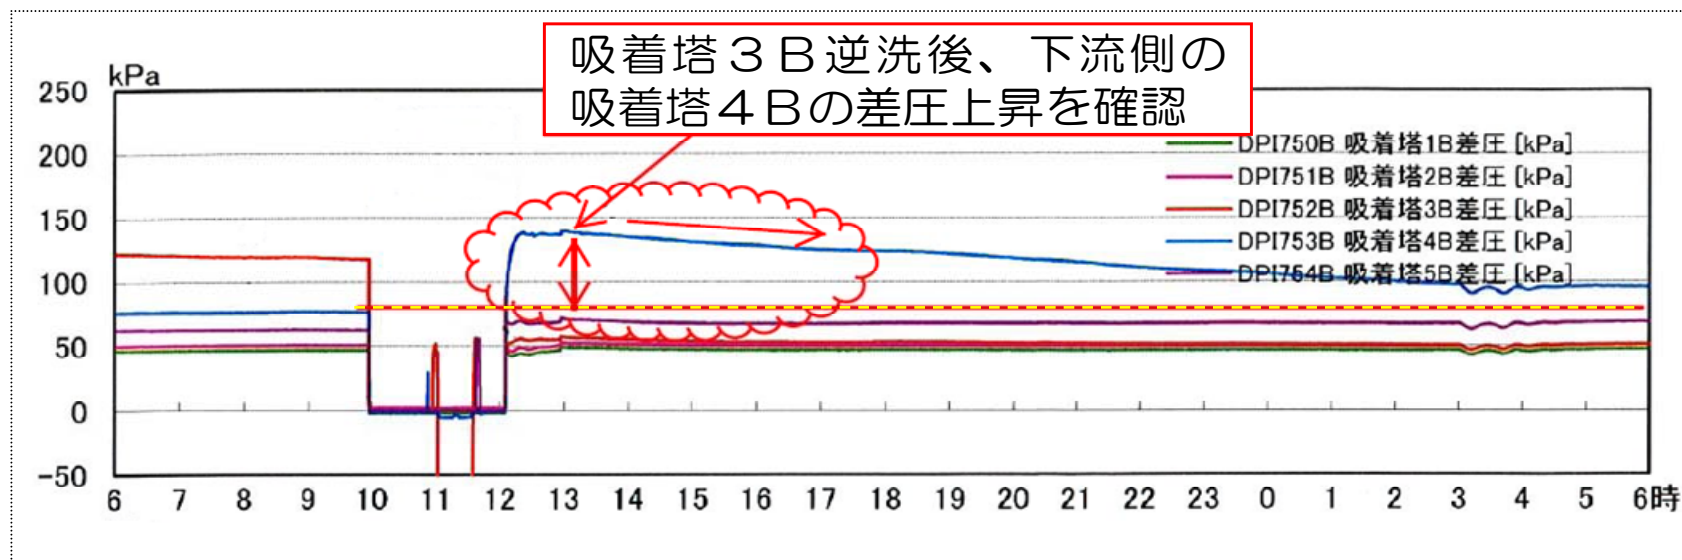
- 炭酸塩スラリーは徐々に下流側へと拡散したと推定。また、逆洗により残存した炭酸塩スラリーが吸着塔内部水と混合し、下流側への移動を早めたと推定（逆洗後、下流側の差圧上昇を確認）
- 吸着塔の逆洗を行った後、下流側の吸着塔の差圧が上昇することを確認

吸着塔逆洗後、下流側吸着塔の差圧が上昇した例（吸着塔 3 B 逆洗 3／14）
他の吸着塔の逆洗時にも同様の傾向を確認

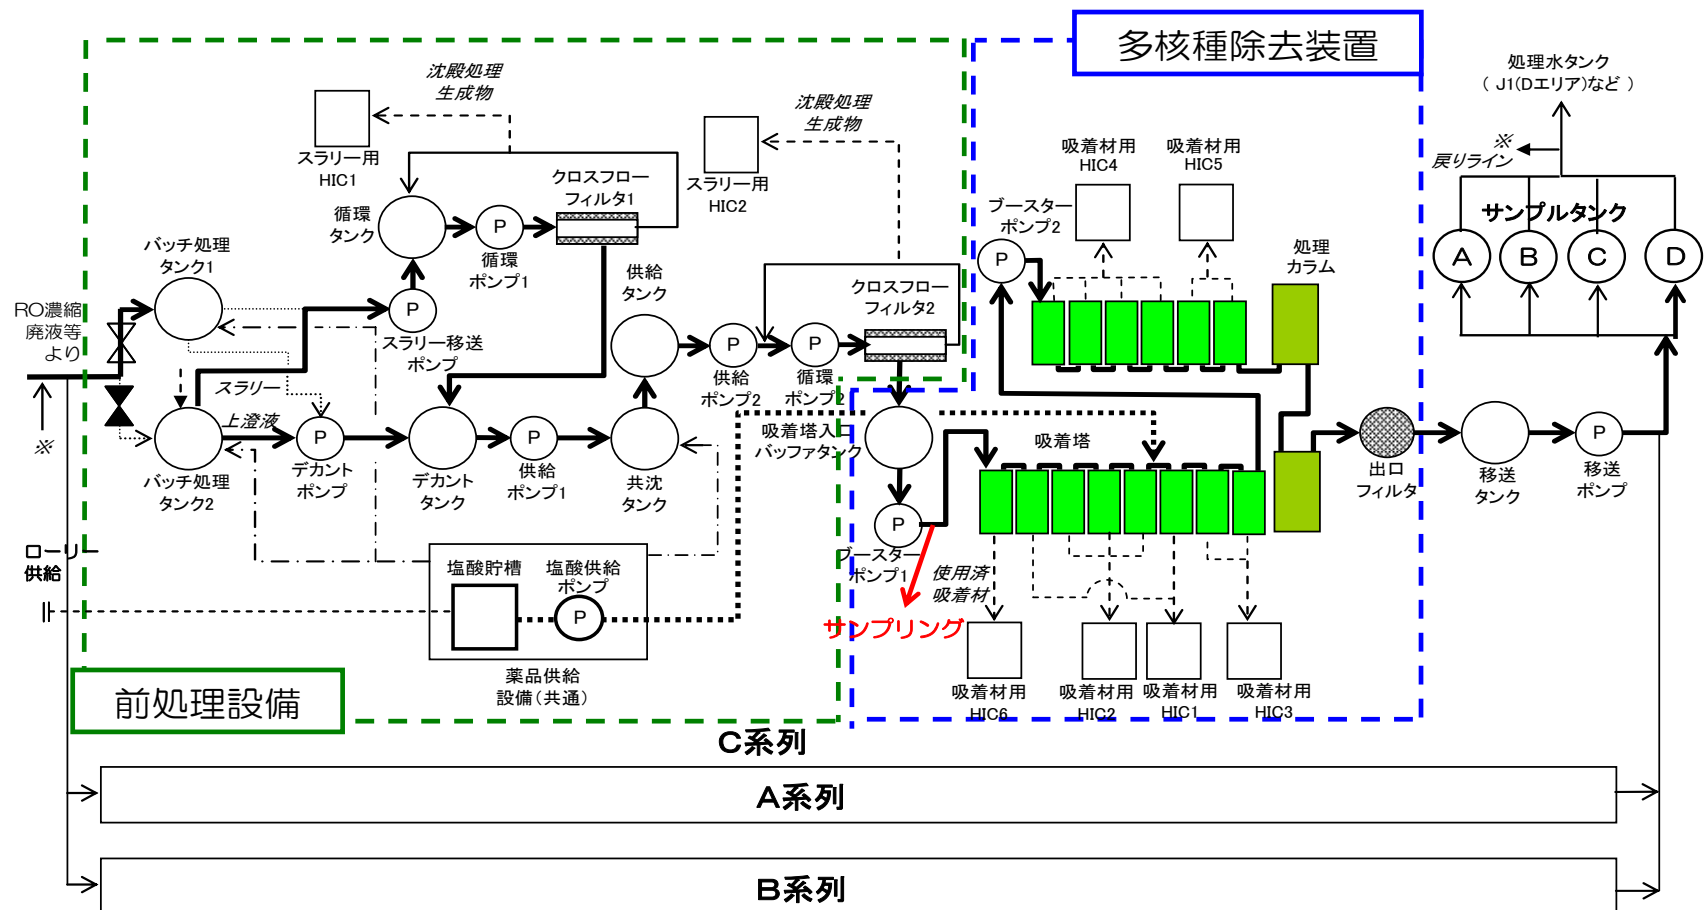
- B系統の出口水に高い放射能（全 β ）濃度が確認された原因を以下と推定
 - C F F 3Bの不具合によりSrを多く含む炭酸塩スラリーが透過。
 - 透過した炭酸塩スラリーが吸着塔内等に残存し、時間をかけて流出、中性域にて溶解し、出口まで到達。
 - 吸着塔内等に残存した炭酸塩スラリーが逆洗により内部水と混合され、下流側への移動を早めた可能性がある。

- C F F を炭酸塩スラリー透過を事前に把握するために、当面ブースターポンプ1出口の C a濃度を毎日測定 する。C a濃度の判断は、10ppm程度とする。
- C F F 3 Bの分解調査の結果に応じて、再発防止対策及び水平展開処置を実施予定（取り外したC F Fは高いベータ線源のため、除染し、現在分解調査を実施中）

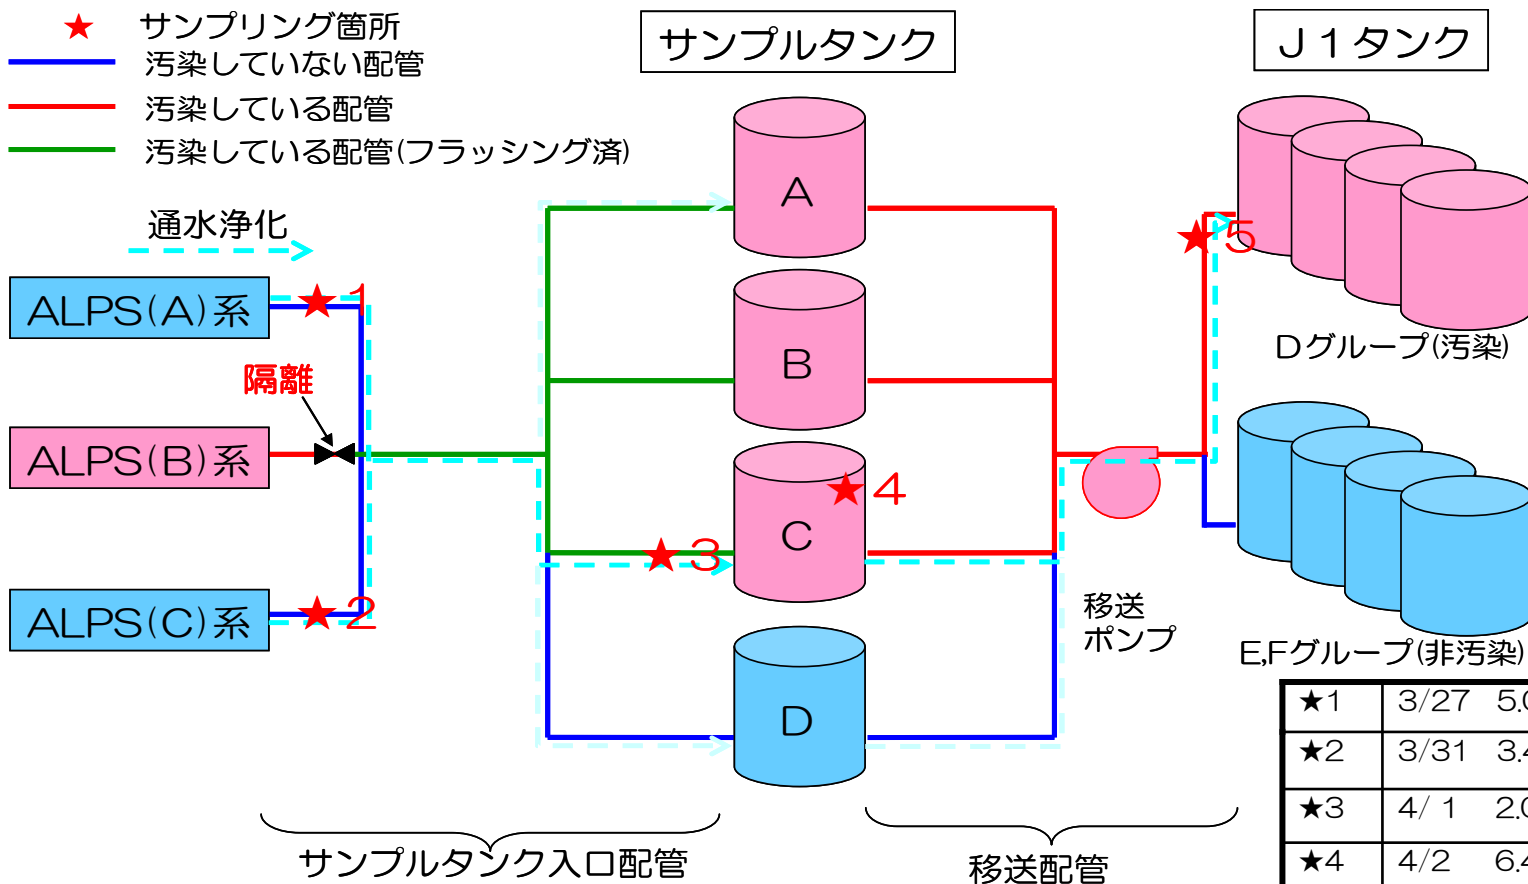
★1	3/27	$5.0 \times 10^{-1} \text{Bq}/\text{cm}^3$
★2	3/31	$3.4 \times 10^{-1} \text{Bq}/\text{cm}^3$
★3	4/ 1	$2.0 \times 10^0 \text{Bq}/\text{cm}^3$
★4	4/2	$6.4 \times 10^0 \text{Bq}/\text{cm}^3$
★5	4/1	$8.3 \times 10^0 \text{Bq}/\text{cm}^3$

- 通水浄化に用いた水の移送先は、当面、処理水タンク(J1エリア)を使用。
- 浄化運転の結果確認として、配管およびサンプルタンクに内包される水の**サンプリング・全β値の確認を行う**。
(目安： $10^0\text{Bq}/\text{cm}^3$ を通過点とし、徐々に低下していくことを確認)
