東京電力（株）福島第一原子力発電所1～4号機の廃止措置等に向けた中長期ロードマップ進捗状況（概要版）

2012年10月22日
原子力災害対策本部
政府・東京電力 中長期対策会議
運営会議
3/6

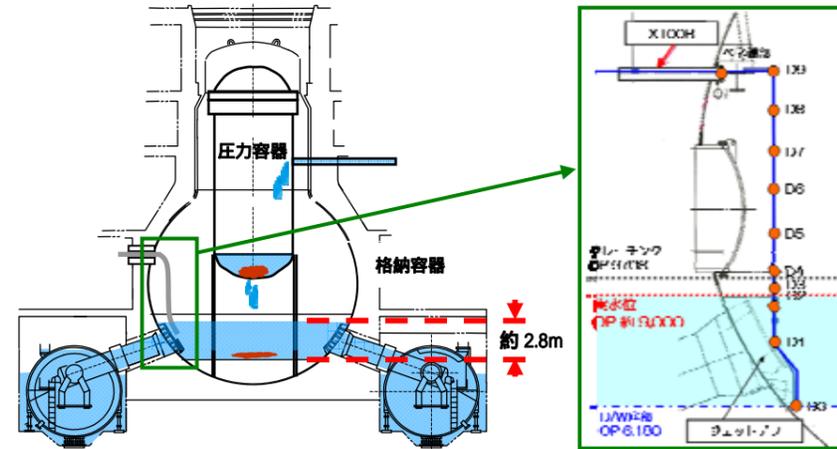
- 1号機格納容器内部調査及び常設監視装置の設置
 格納容器内部の状況を把握するため、格納容器貫通部（X-100B ペネ）より、内部調査及び格納容器内滞留水のサンプリング（10/9～12）を実施（図2参照）。調査の結果、線量：最大約11.1Sv/h、水位：0P約9,000mm（格納容器底部より約+2.8m）、滞留水中の放射能濃度：（Cs134:1.9E+04, Cs137:3.5E+04 Bq/cm³）であった。
 また、同貫通部より常設温度計・水位計の取付を実施（10/13）。温度計については、近傍の監視温度計とほぼ同様の値（0P. 11,200mm 新設:34.1℃、近傍:34.4℃/0P. 14,000mm 新設:34.8℃、近傍:41.5℃（10/13 13:00））を示していた。水位計に関しても10/10にケーブル送り量から算出した水位とほぼ一致していた。以降1ヶ月を目安に既設の温度計指示値との相関、炉注水量の変更や外気温変動等の変化に応じた挙動を示しているかの確認を行い、冷却状態の監視に使用できるかを検討していく。

測定点	D/V値が 最大の位置	線量率 (Sv/h)
ペネ側部	5.0E5	約11.1
D9	5.0E5	9.8
D8	約7,800	9.0
D7	約9,800	9.2
D6	約5,800	8.7
D5	約4,800	8.3
D4	約3,800	8.2
D3	約2,800	4.7
D2・水内	約2,800	0.5
D1		
D0	0

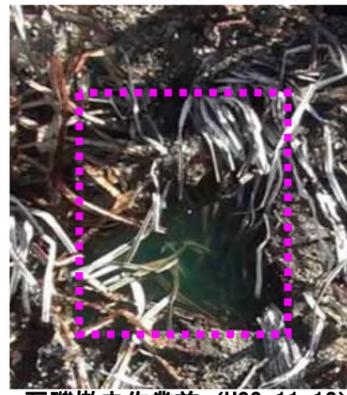
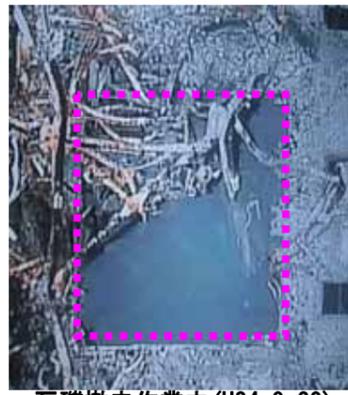
図4：3号機オペフロ瓦礫撤去作業の様子

- 3, 4号機原子炉建屋上部ガレキ撤去
 - ・ 3号機において、原子炉建屋上部ガレキ撤去作業（～平成25年3月頃完了予定）（図4参照）、構台設置作業（～平成24年12月頃完了予定）を継続実施中。
 - ・ 4号機において、原子炉建屋オペレーティングフロア大型機器撤去が完了（7/24～10/2）、燃料取出し用カバー工事（～平成25年度中頃完了予定）は継続実施中。
- 3号機使用済燃料プールへの鉄骨滑落
 3号機原子炉建屋上部ガレキ撤去作業を実施していた際、不安定な状態になっている鉄骨ガレキを確認。作業を一時中断し、当鉄骨を撤去しようとしたが燃料プール内に滑り落ちて水没した（9/22）。当事象発生後に、使用済燃料プール周辺の雰囲気線量、使用済燃料プール水の放射能濃度、スキマサージタンク水位、プール水面状況、モニタリングポストのデータ等を確認し、事象発生前後で有意な変化がないことを確認した。

瓦礫撤去作業前（H23.11.12）

瓦礫撤去作業中（H24.9.20）

原因究明や再発防止対策等を取りまとめ、原子力規制委員会へ報告を実施（10/3, 19）。現在、作業再開に向けた使用済燃料プール周辺ガレキの調査を開始している。今後のガレキ撤去作業では本報告を踏まえ、確実な安全確保を行っていく。

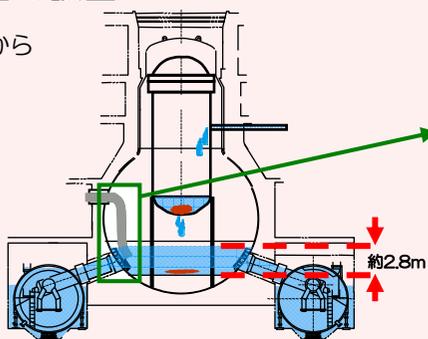
線量ならびに水位測定結果

- ・首振りカメラによる内部撮影（10/9）
- ・滞留水の水位、雰囲気線量測定（10/10）
- ・CCDカメラによる内部撮影（10/11）
- ・滞留水の採取（10/12）
- ・常設監視計器の設置（10/13）
（雰囲気温度、滞留水温度、滞留水水位）

測定点	D/W ^(※2) 底部からの距離	線量測定値 (Sv/h)
ベネ端部	8,595	約11.1
D9	8,595	9.8
D8	約7,800	9.0
D7	約6,800	9.2
D6	約5,800	8.7
D5	約4,800	8.3
D4	約3,800	8.2
D3	約3,300	4.7
D2-水面	約2,800	0.5
D1	-	-
D0	0	-

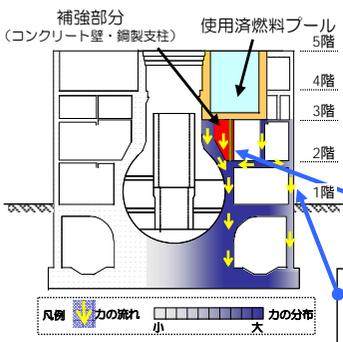
使用済燃料プール壁※1は、非常に厚いうえに、プール全体は、非常に厚い壁※2で支えられているため、外壁や床スラブが損傷していても、地震発生前と同程度の耐震性が確保されております。このため、再び東北地方太平洋沖地震と同程度の地震（震度6強）が発生しても、安全であることを確認しました。

※1 使用済み燃料プール壁（鉄筋コンクリート造）：厚140cm～185cm
 ※2 使用済み燃料プールを支える壁（鉄筋コンクリート造）：厚160cm～185cm

1～2階の外壁は損傷していません（目視確認）

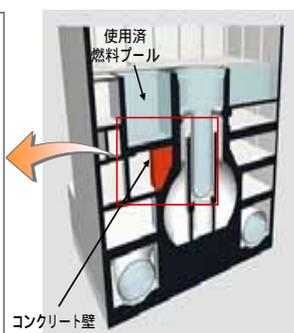
プール底部の面外せん断力の余裕度※3

さらに使用済燃料プール底部を補強して、上下方向に対して耐震余裕度を20%以上向上させました。

工事前	工事後
143%	179%

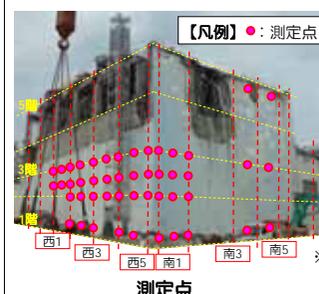
外壁面の水平差※1 測定結果

外壁面の上下に定点を設置し、光学機器により、外壁面の水平差※1を計測し、5月と8月の計測値はほぼ同じであり、外壁が倒れて行くような兆候はありません。

階	西側					南側				
	西1	西2	西3	西4	西5	南1	南2	南3	南4	南5
5階										
3階	10	14	6	13	24	10	11	15	3	10
3階-2階	15	11	13	23	12	24	27	26	11	3
2階
