| 場所 | 2号機 | |
| 件名 | 使用済燃料プールにおける燃料集合体内部での金属らしきものの発見について | |

2号機 使用済燃料プールにおける燃料集合体内部での金属らしきものの発見概略図

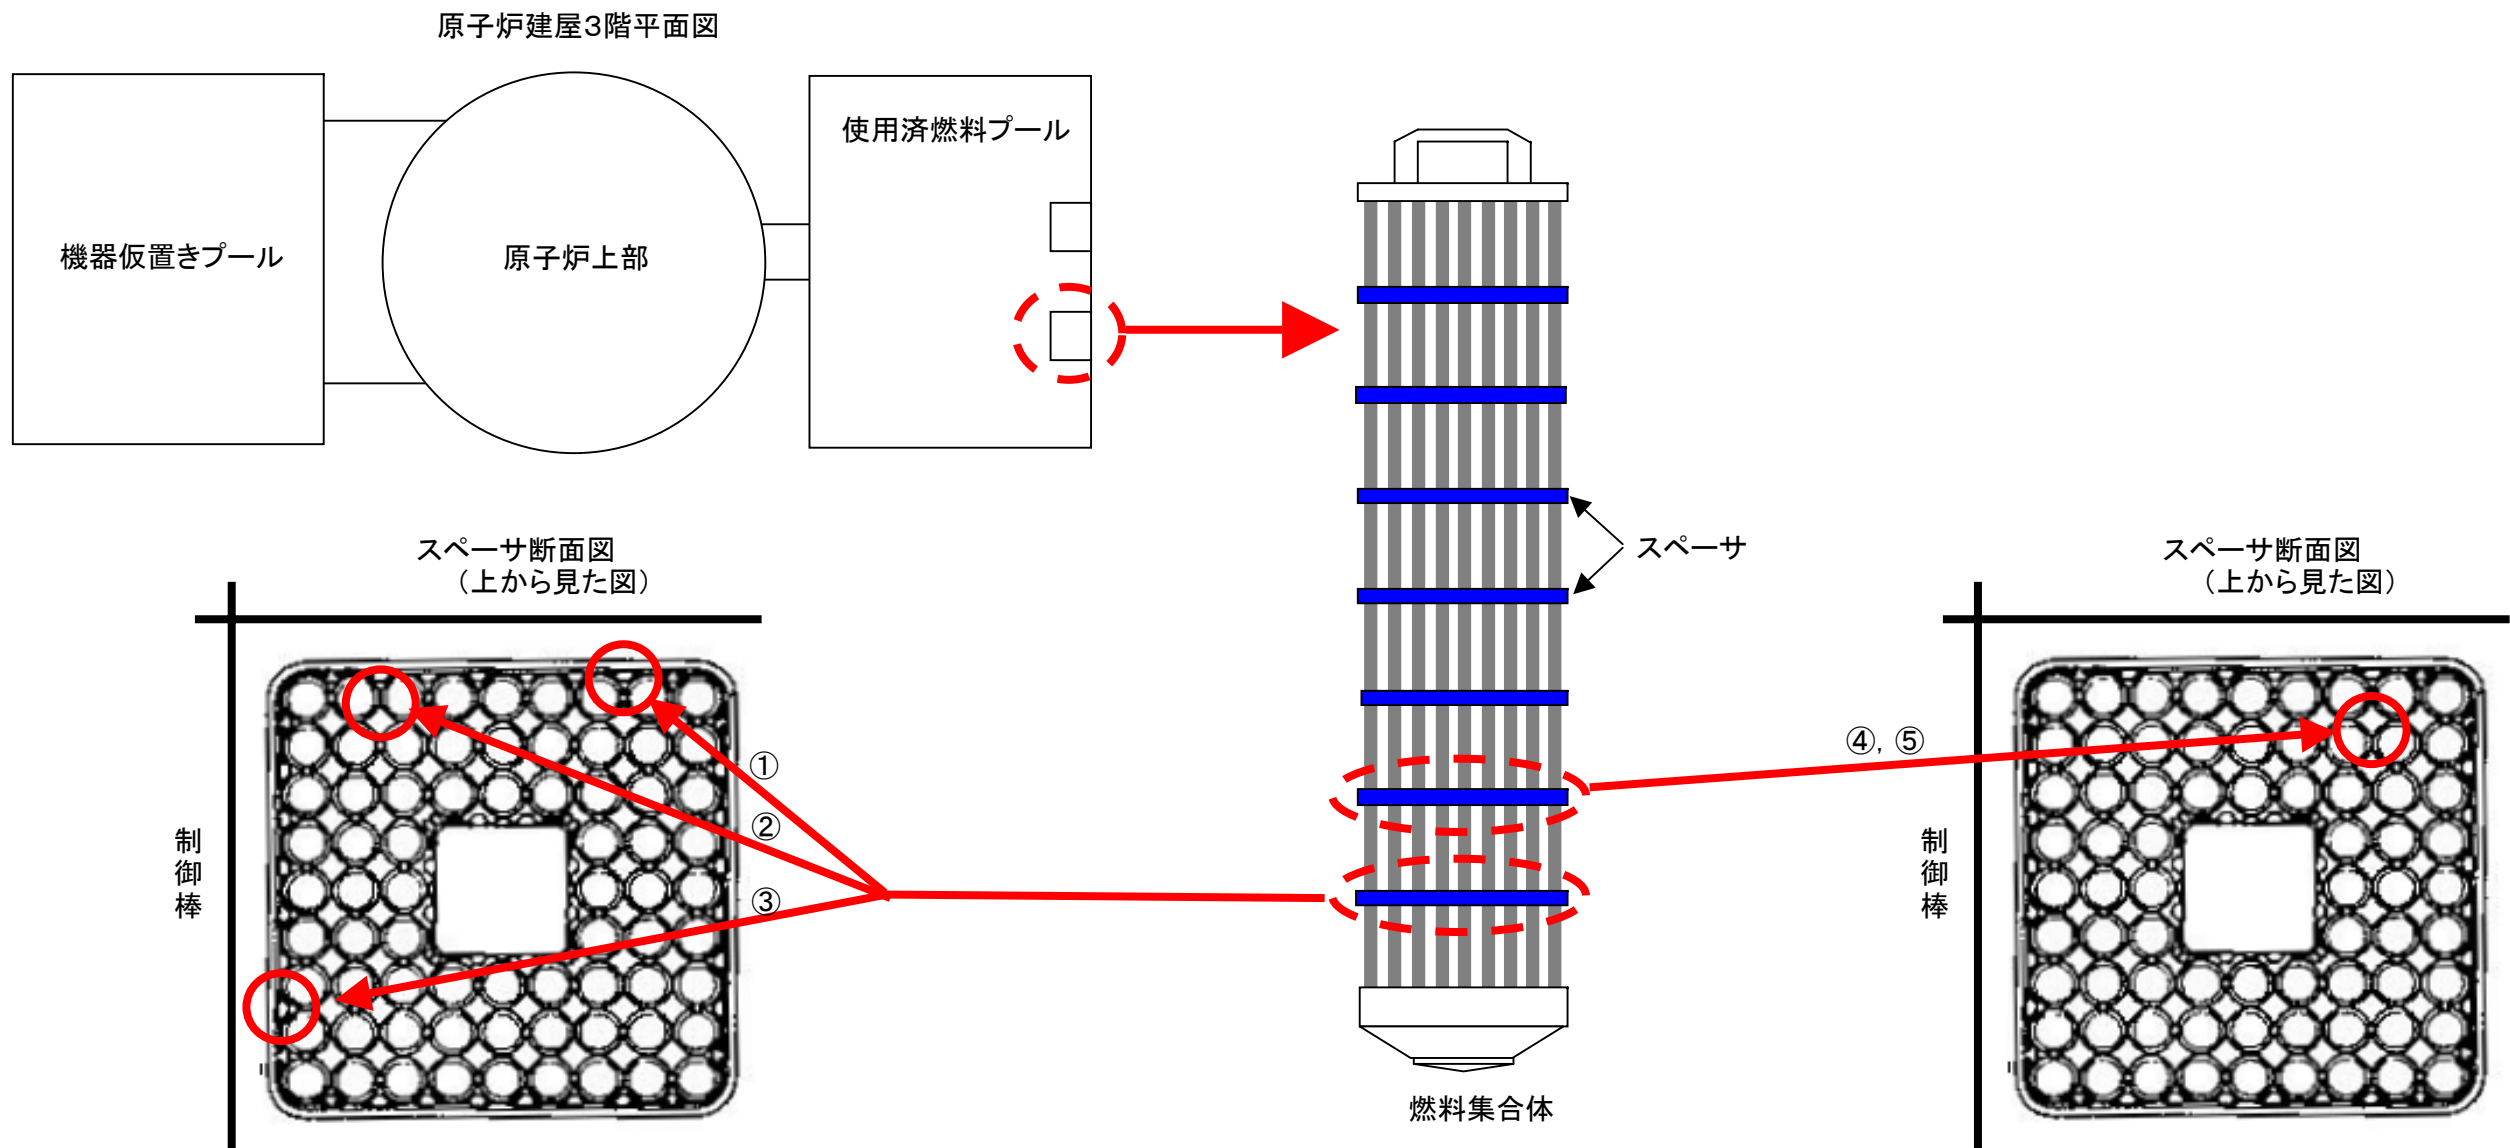
| 不適合の概要 | <p>当所 2 号機は定期検査中ですが、使用済燃料プールにおいて新潟県中越沖地震後の燃料点検^{*1}を実施していたところ、1月14日および15日の点検の際に1体の燃料集合体内部（スペーサ^{*2}部）に金属らしきもの5本（最大長さ：約10mm、太さ：約0.2mm）を発見しました。</p> <p>*1：燃料点検 新潟県中越沖地震時に炉内に装荷されていた燃料集合体について外観点検を行っているが、炉内の装荷位置を考慮しつつ燃焼の進んだ燃料数体を抽出しファイバースコープによりスペーサ内部を目視点検するもの。</p> <p>*2：スペーサ 燃料棒の間隔を一定に保つための部品。</p> | |

| 対応状況 | <p>今後、燃料点検を継続するとともに、当該の金属らしきものについて回収等の対応を検討してまいります。 なお、今後の点検状況については、とりまとめてお知らせします。</p> <p>本事象は【中越沖地震】に関連する事象ではありません。</p> | |

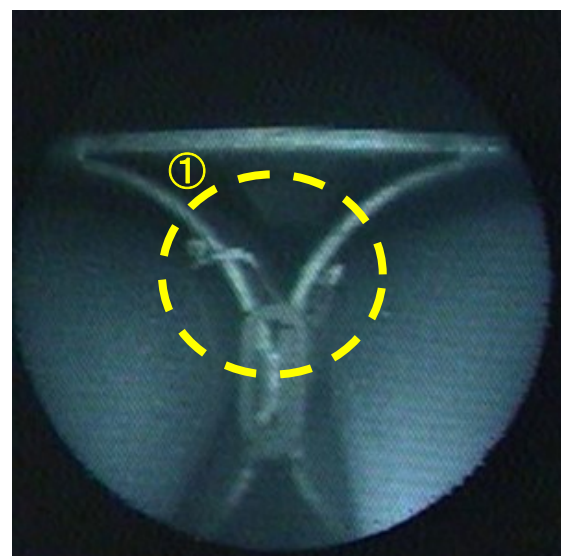
①金属らしきもの(長さ約3mm, 太さ約0.2mm)

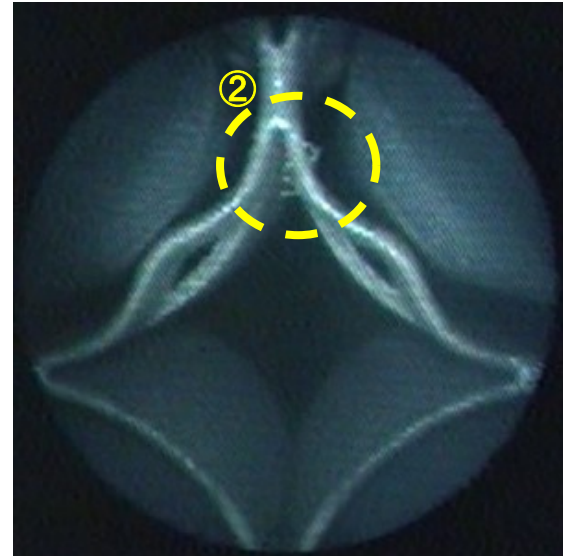
②金属らしきもの(長さ約2mm, 太さ約0.2mm)

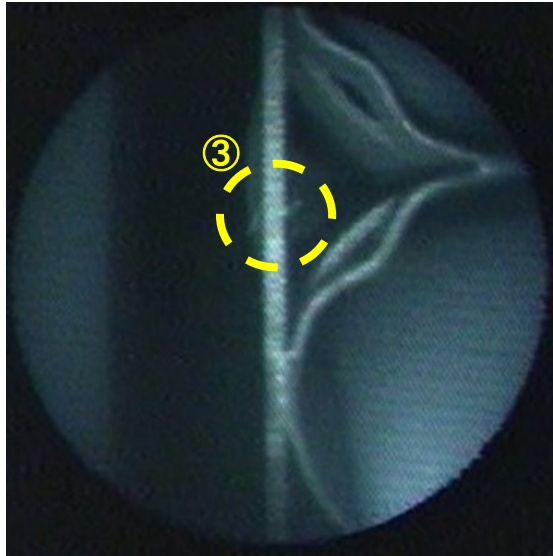
③金属らしきもの(長さ約1mm, 太さ約0.2mm)

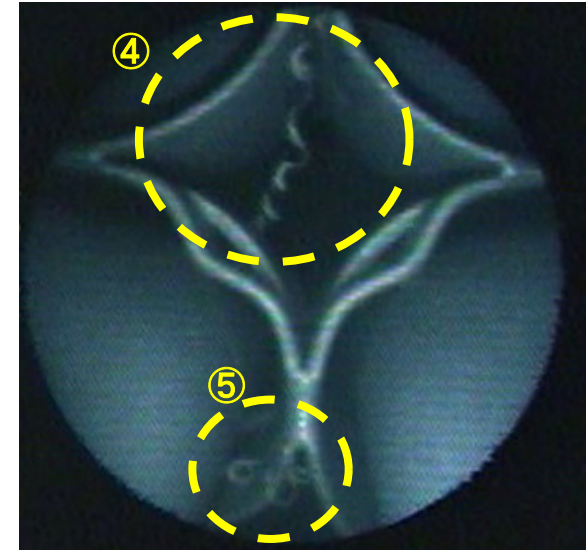
④金属らしきもの(長さ約10mm, 太さ約0.2mm)

⑤金属らしきもの(長さ約3mm, 太さ約0.2mm)
