新潟県中越沖地震に対する柏崎刈羽原子力発電所の  
耐震安全性の検討状況について  
地盤の変動に関する調査結果

平成20年3月27日  
東京電力株式会社

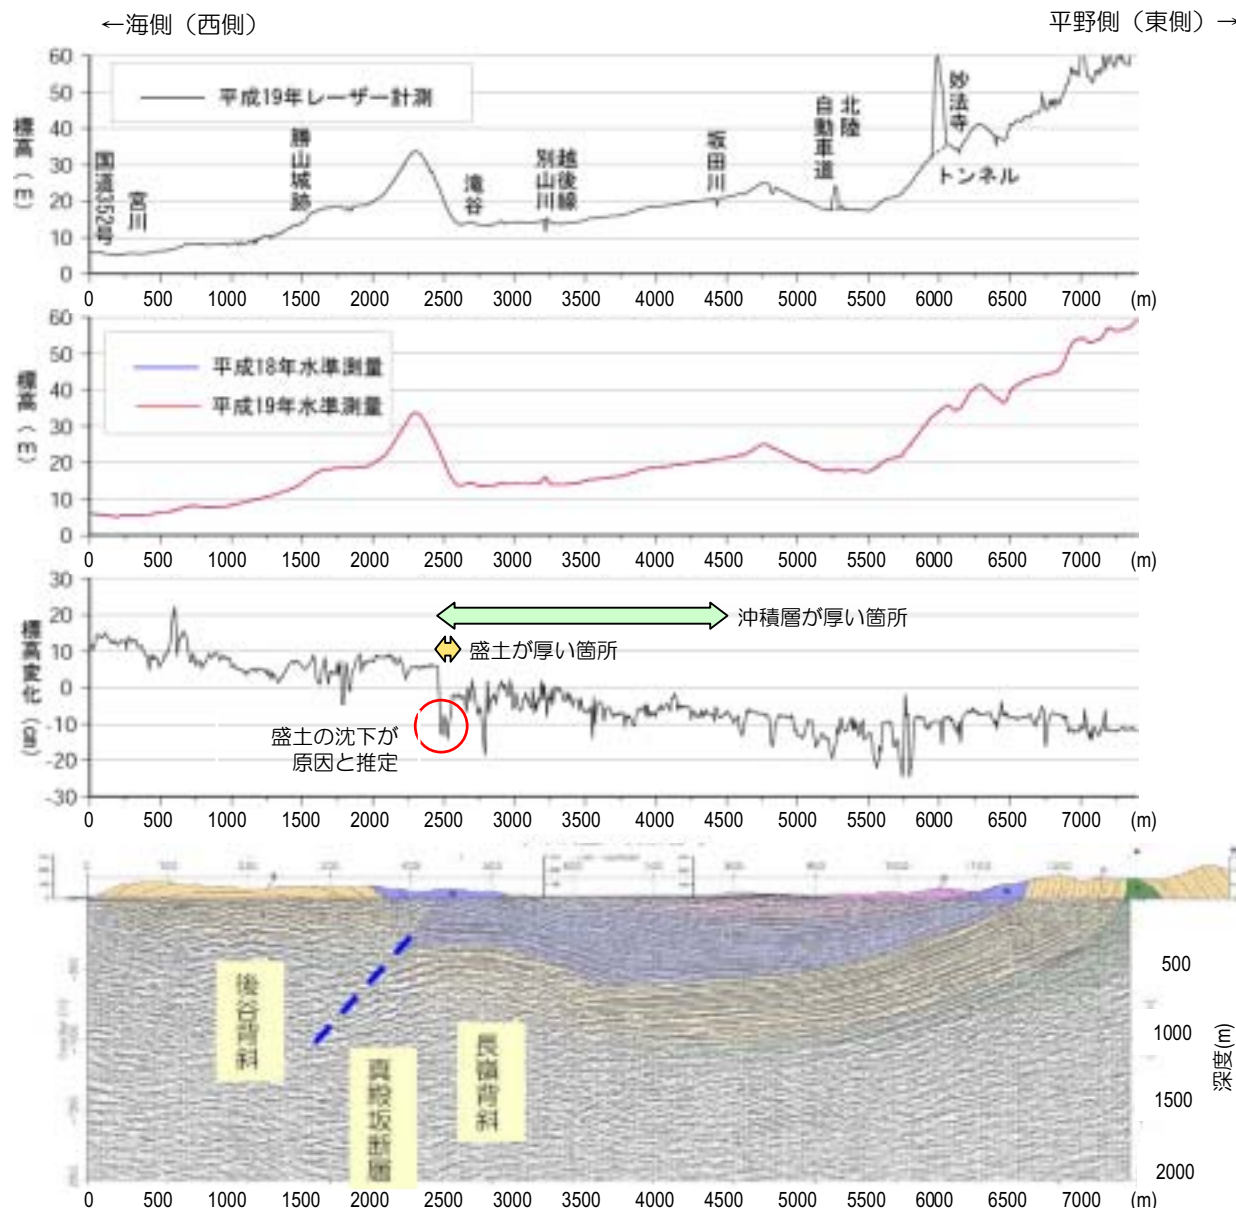
- 全体的には海側（西側）が隆起、平野側（東側）が沈降しており、SARで捉えられた広域的な地殻変動の傾向と調和的。
- 地形と標高変化との対応はみられない。
- 後谷背斜と長嶺背斜の間、真殿坂断層が推定される真殿坂向斜付近でやや大きな変動がみとめられる。
- なお、該当箇所付近は盛土となっており、変動の原因は盛土の沈下の可能性があると考えている。
- 沖積層が厚く分布する範囲では、上述する変動箇所の平野側で隆起が見られない範囲と対応する傾向がある。

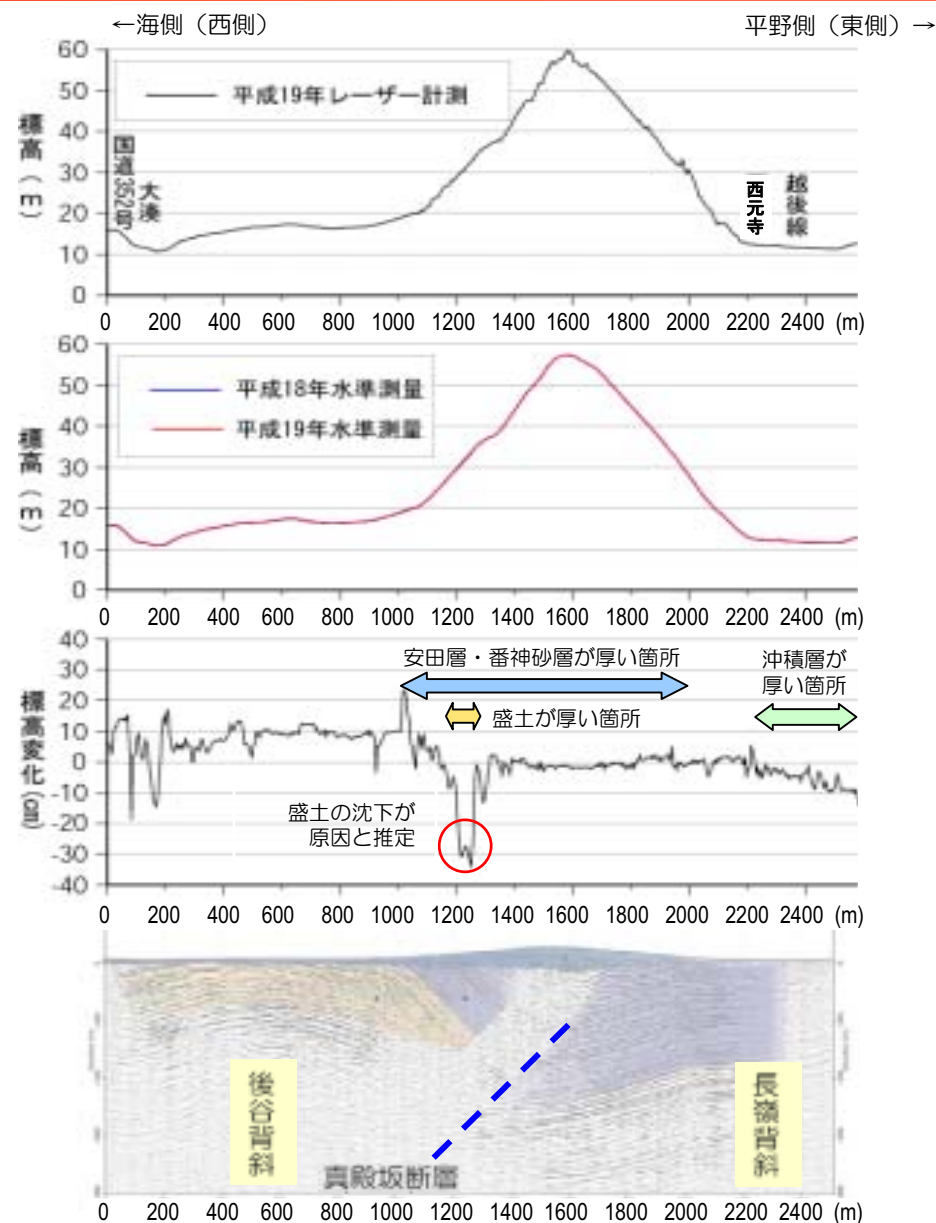
- 北-1 測線と同様に、全体的には海側（西側）が隆起、平野側（東側）が沈降しており、SARで捉えられた広域的な地殻変動の傾向と調和的。
- 地形と標高変化との対応はみられない。
- 安田層および番神砂層が厚く分布する範囲と隆起が見られない範囲は重なり、沖積層が厚い範囲と沈降する範囲も対応する傾向がある。
- また、起点から1200m付近の変動が大きい箇所は、盛土が厚く、変動の原因は盛土の沈下の可能性があると考えている。
- この変動の大きい位置は、推定される真殿坂断層の地表付近への延長位置とは一致していない。

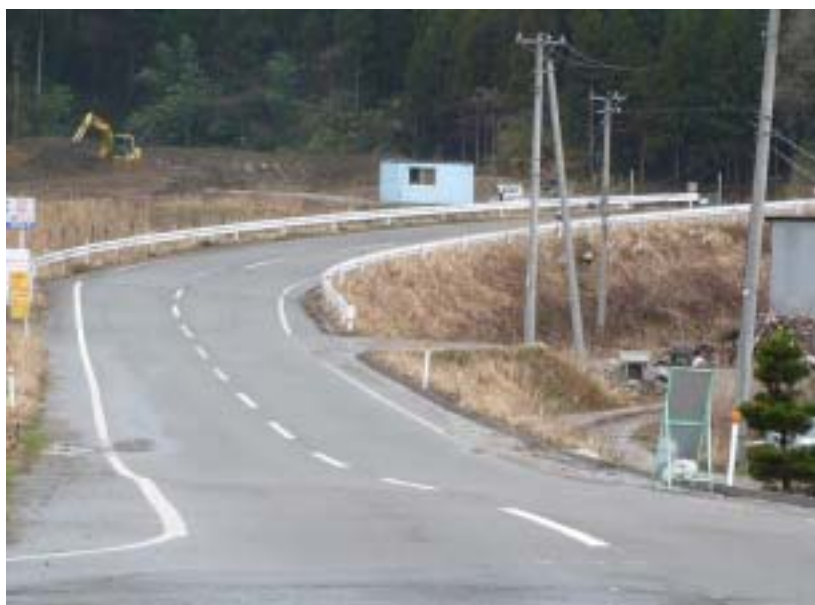
盛土の様子

- 変動量が大きい箇所は、盛土が厚い場所に位置する（盛土付近を撮影）。

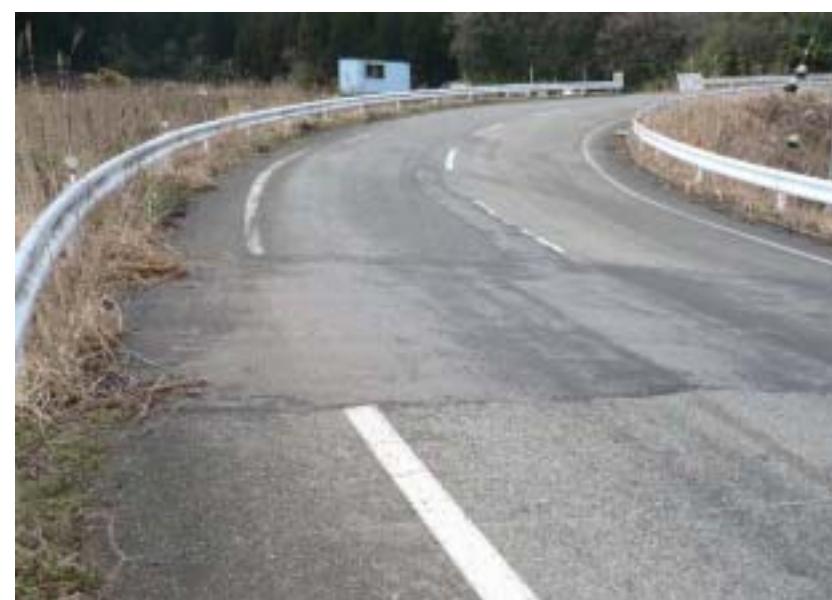
盛土における道路の補修状況

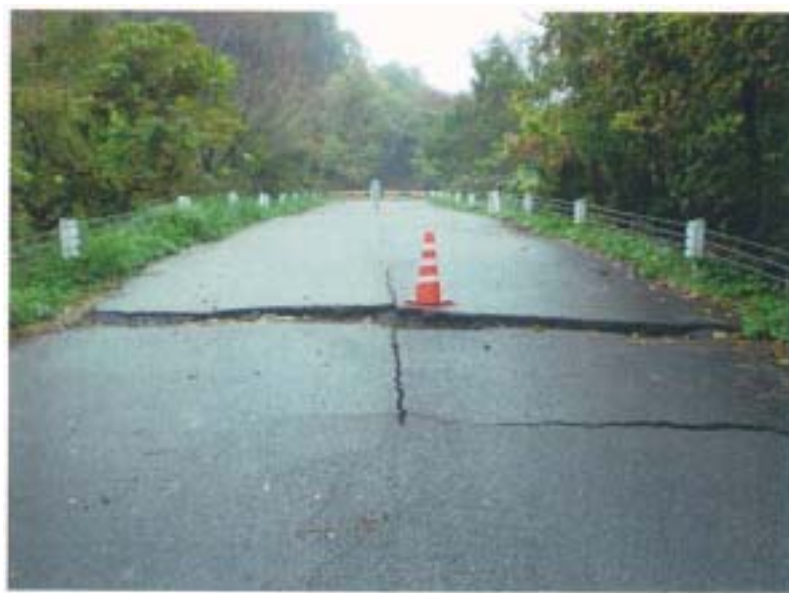
- 変動量大きい箇所は、盛土が厚い場所に位置する（盛土付近を撮影）。

地震直後の被災状況（亀裂・段差大）

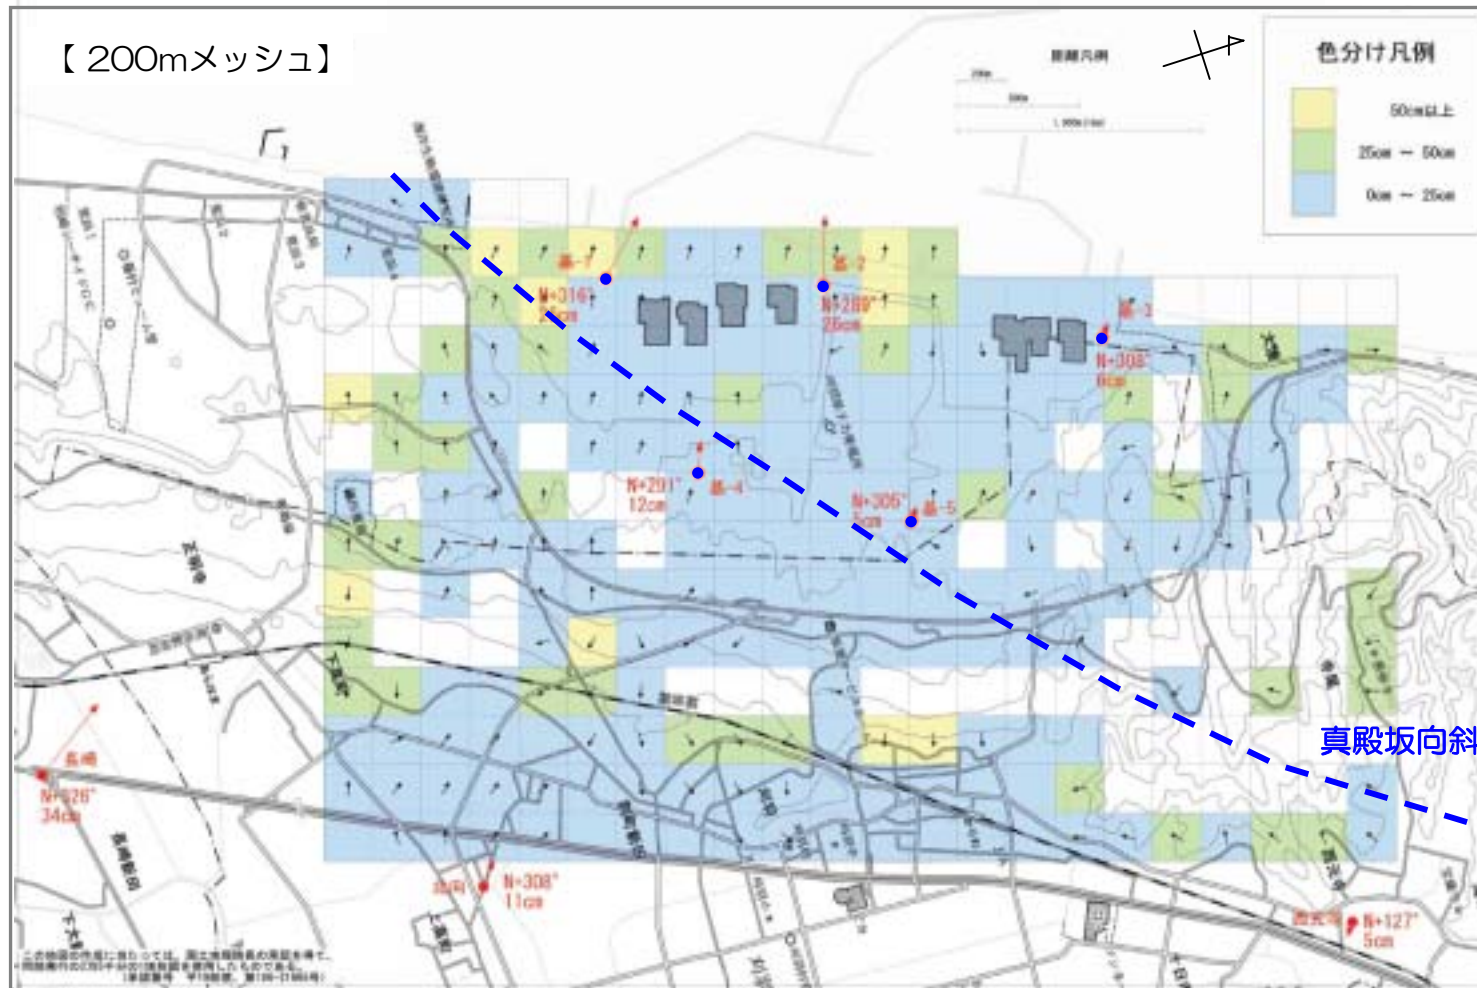
- 敷地の北側では変動の方向が明瞭ではないが、敷地の南側では概ね北西方向に移動しており、広域的な地殻変動から推定された動きと調和的。
- また、護岸部が海側に、斜面部が傾斜方向に動く、やや大きい局所的な変動がみとめられる。
- なお、空中写真判読などの結果、敷地には変動地形の可能性ある地形はみとめられず、真殿坂向斜に対応した地形もみとめられない。

測量誤差が24cmであり小さくないこと、岩盤ではなく地表面の動きを捉えていることに留意する必要がある。

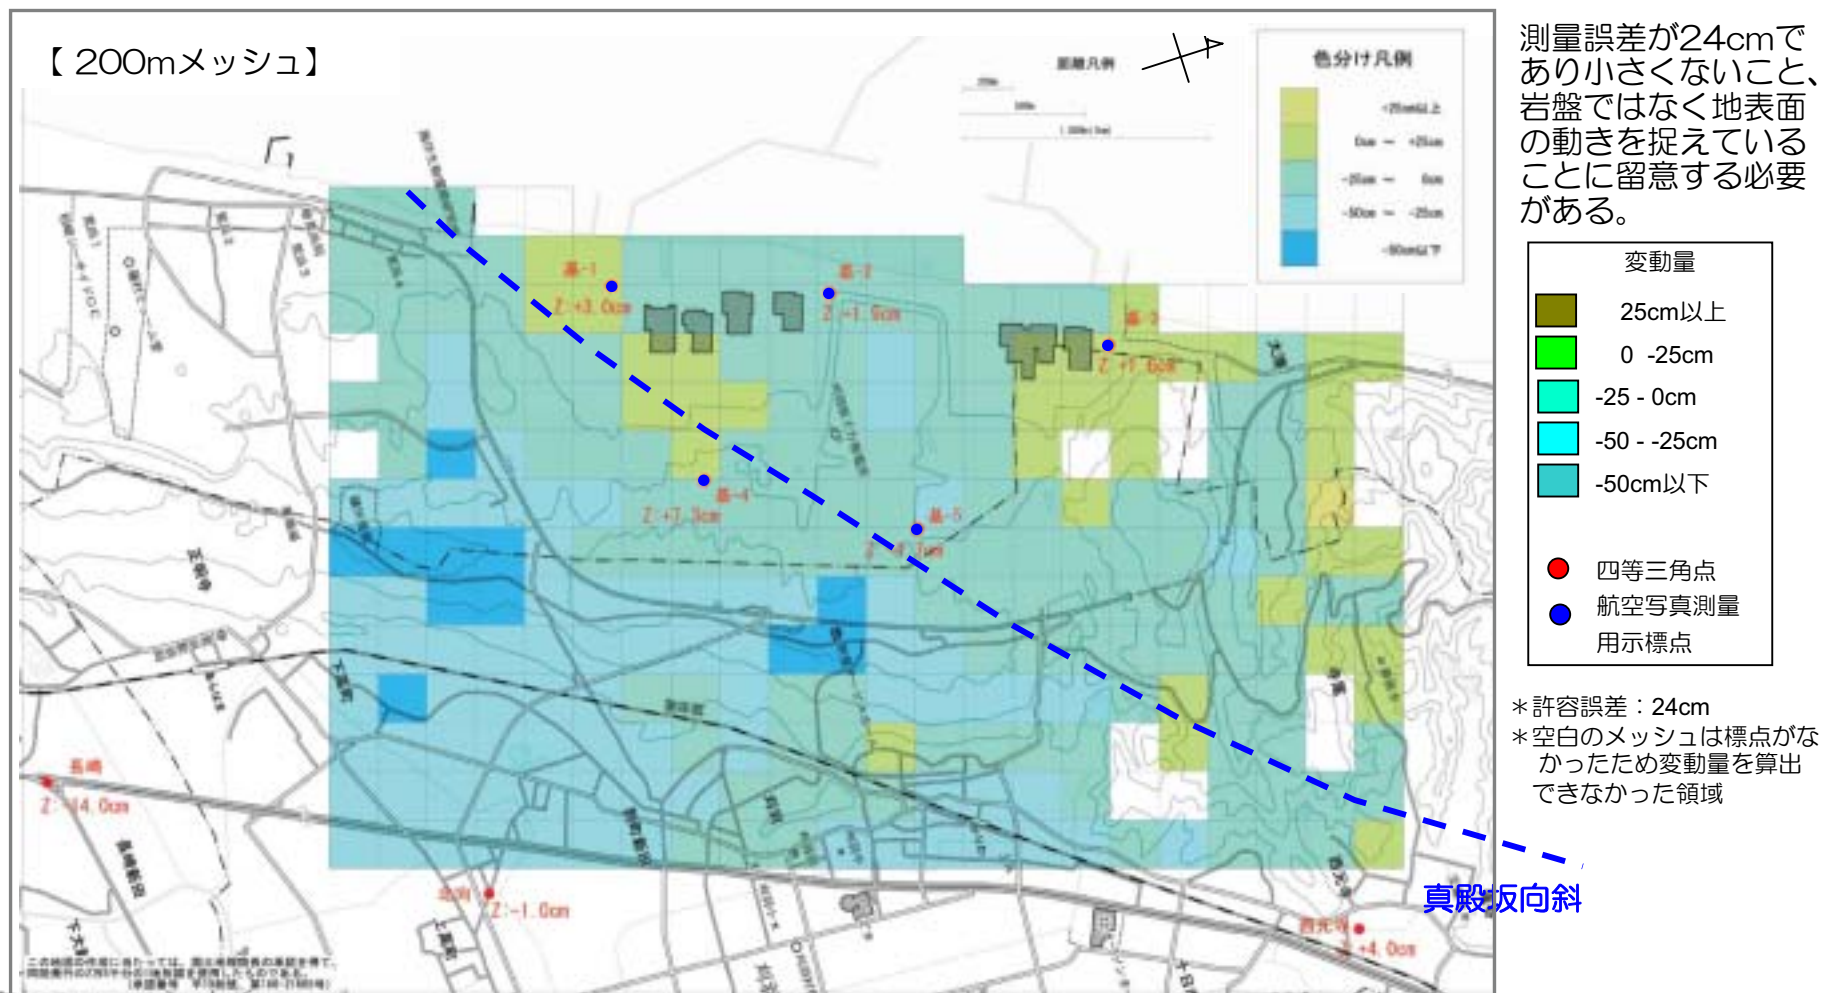
- 敷地では液状化や埋戻し土の沈下があり、沈降域が広がっている。建屋近傍は隆起しており、広域的な地殻変動から推定された動きと調和的。
- 砂丘斜面にて沈降が、敷地北側でやや隆起傾向が捉えられているが、真殿坂向斜軸沿いに隆起、沈降の境界はみとめられない。

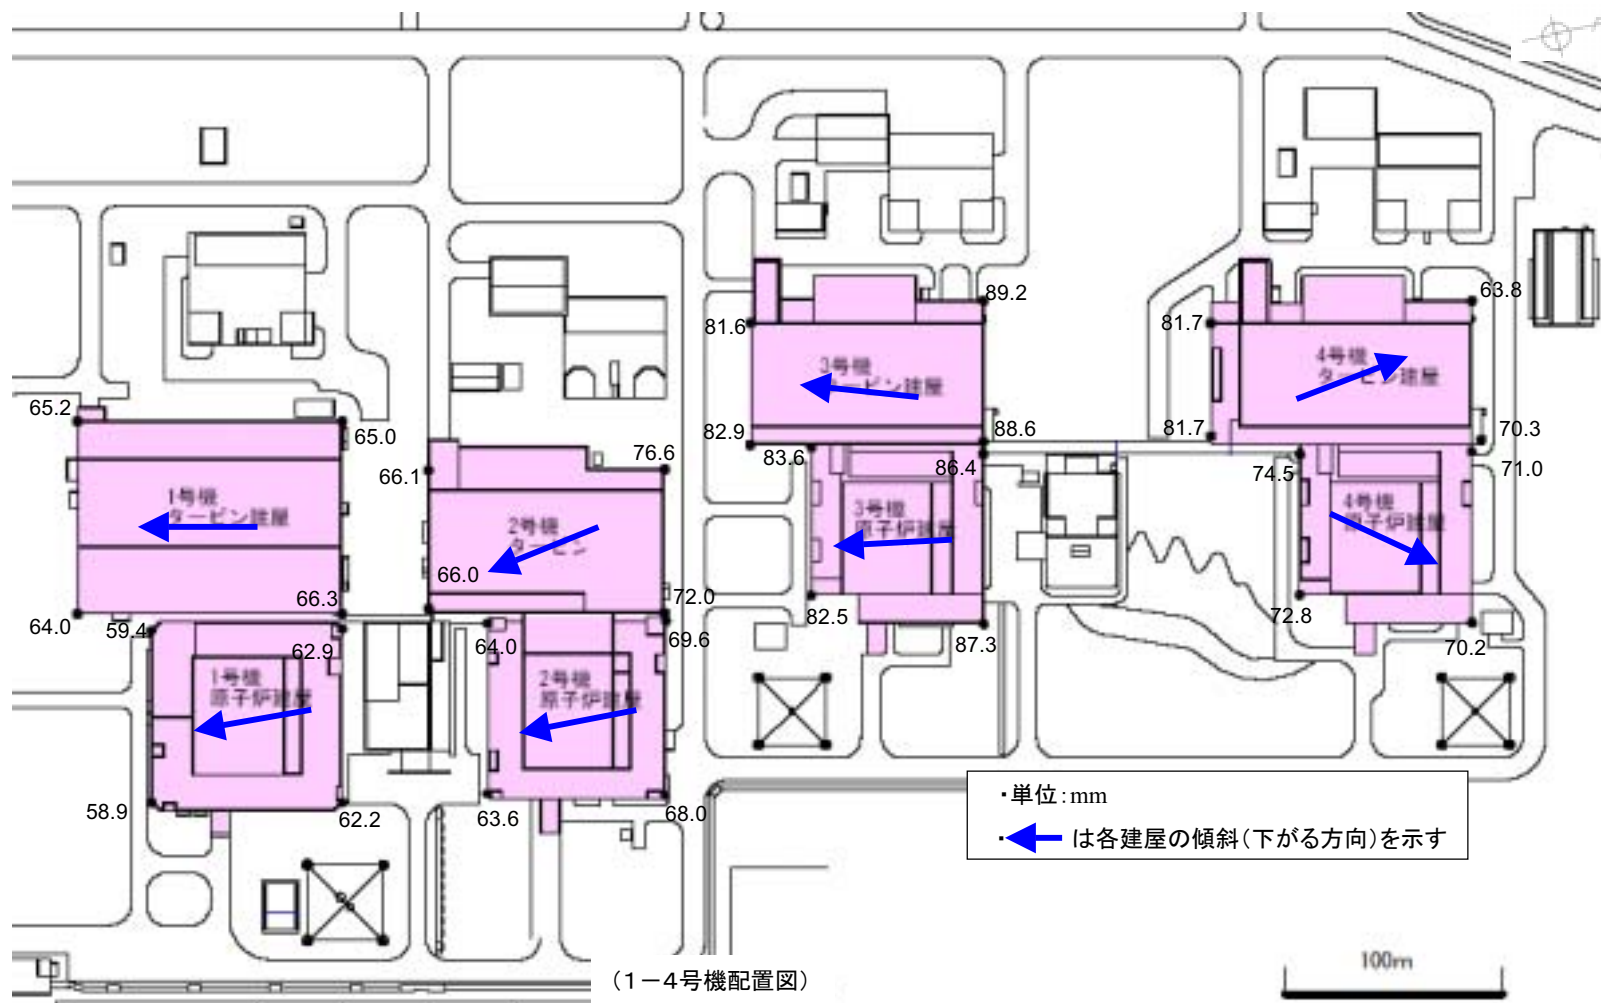
- 測量結果のばらつきはあるものの、6～9cm（平均約7cm）程度の隆起が見られる。

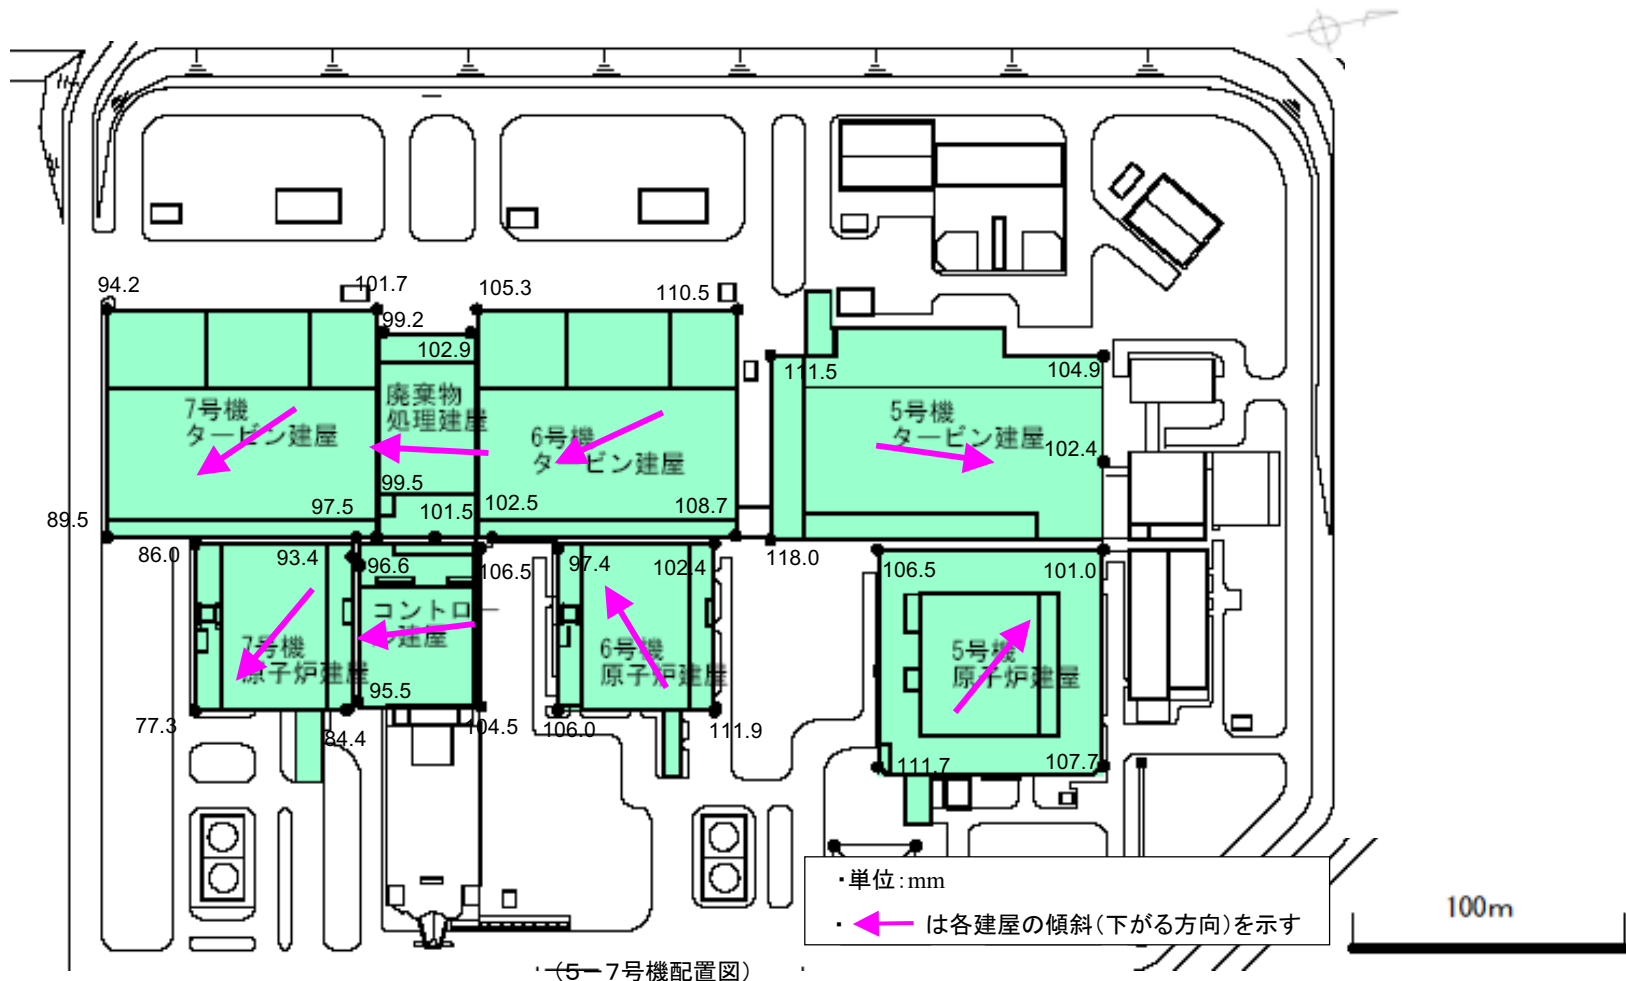
- 測量結果のばらつきはあるものの、8~12cm（平均約10cm）程度の隆起が見られる。

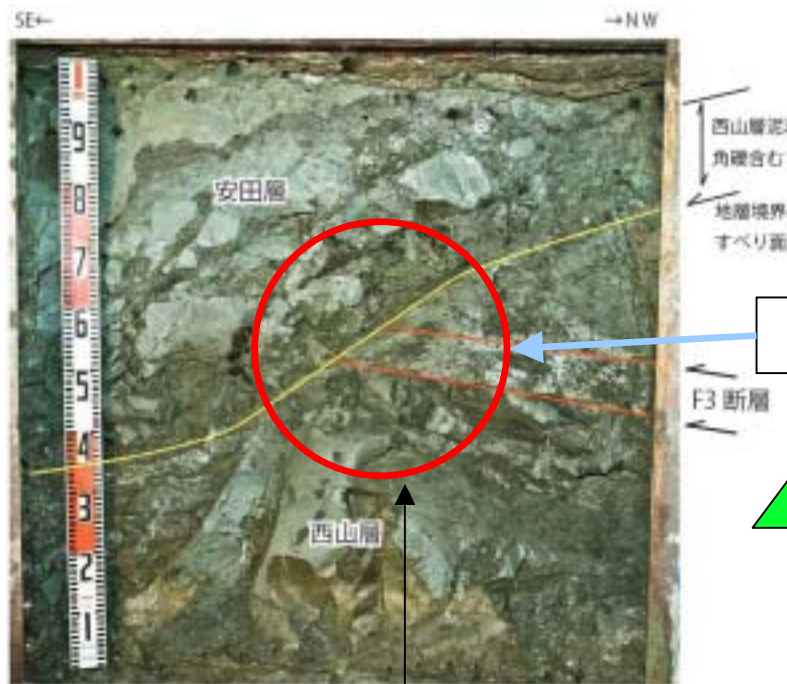
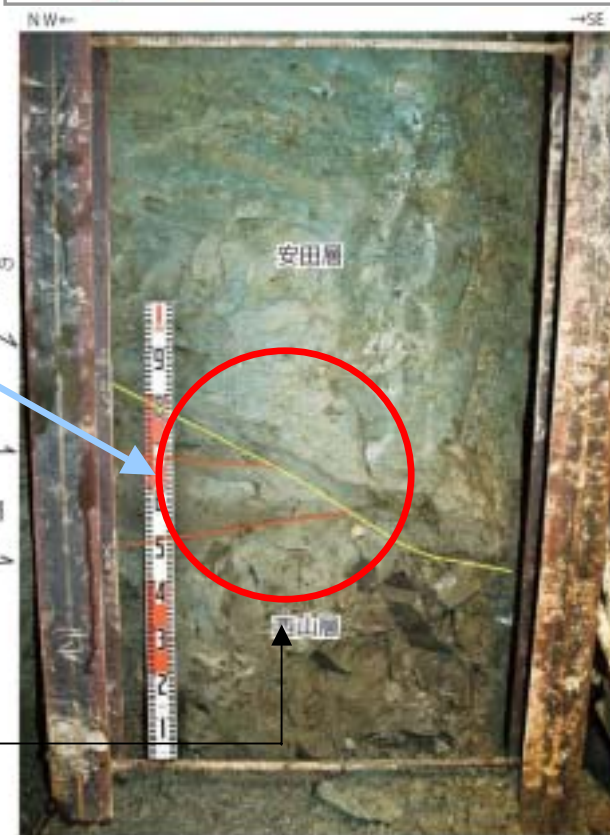
写真①

- 安田層と西山層の地層境界に変位がないことから、今回の地震に伴ってF-3断層は動いていないことを確認。

変位は見られない

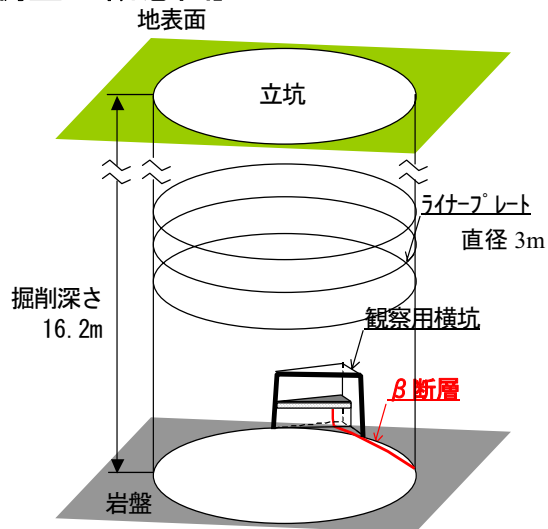
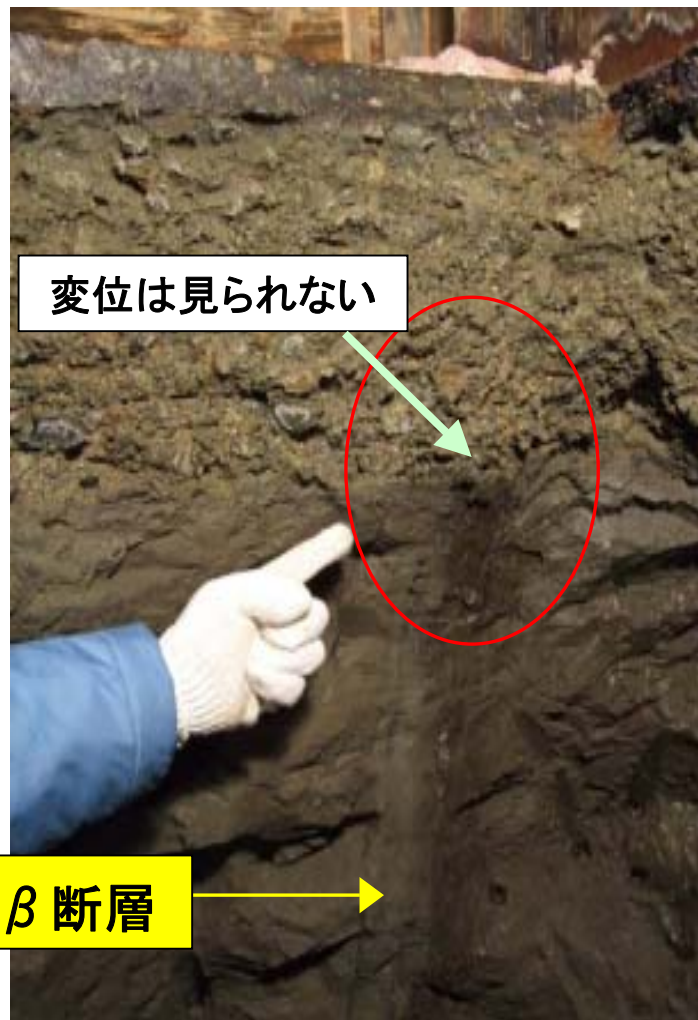
■上の碎石やアスファルトに変位がないことから、今回の地震に伴ってβ断層は動いていないことを確認

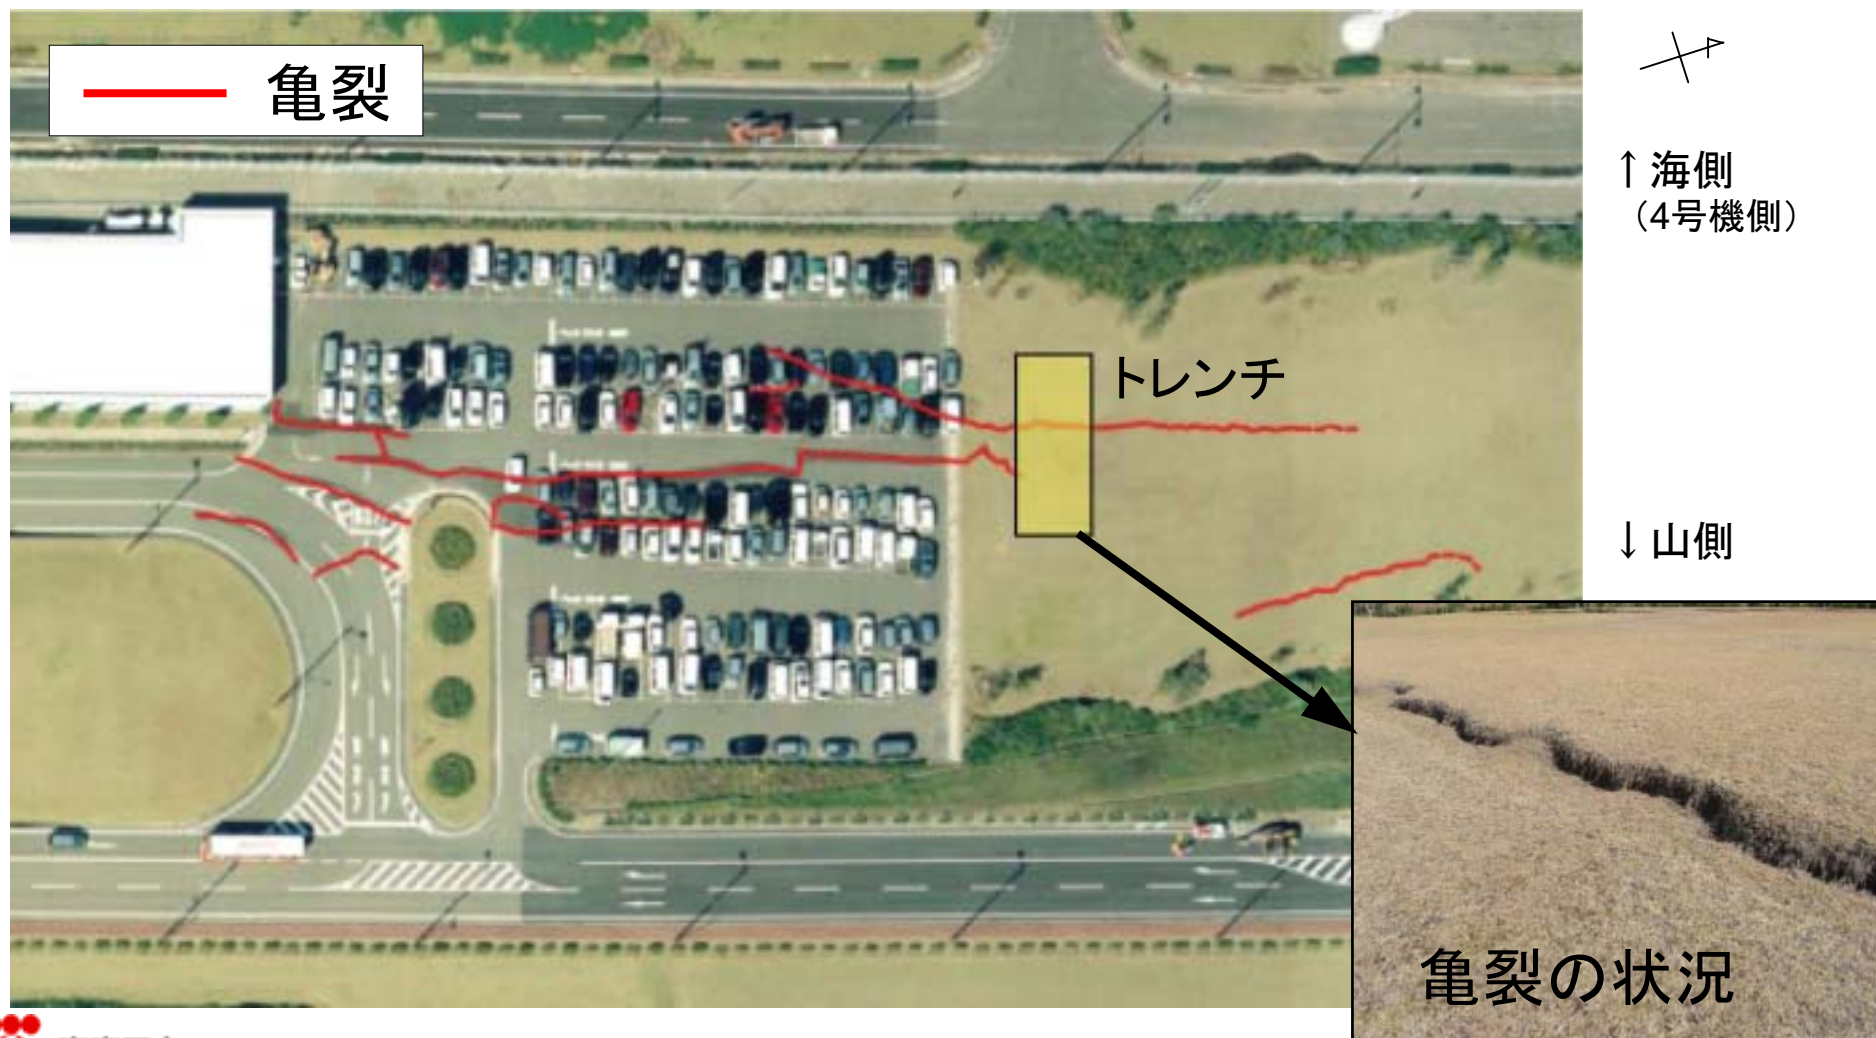
- 1～4号機山側駐車場の亀裂の発生原因を調べるため、トレンチ調査（溝を掘って地質を確認する調査）を実施
