柏崎刈羽原子力発電所7号機  
新潟県中越沖地震後の設備健全性に係る  
屋外重要土木構造物の点検・評価について

(指摘事項に関する回答)

平成 20 年 7 月 14 日

東京電力株式会社

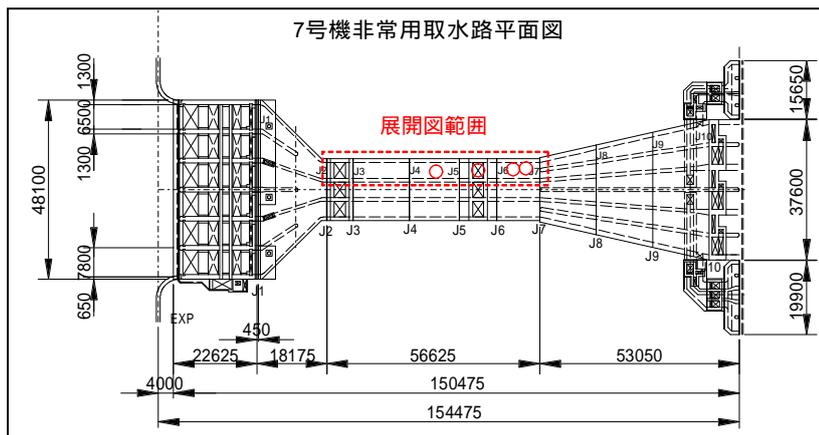
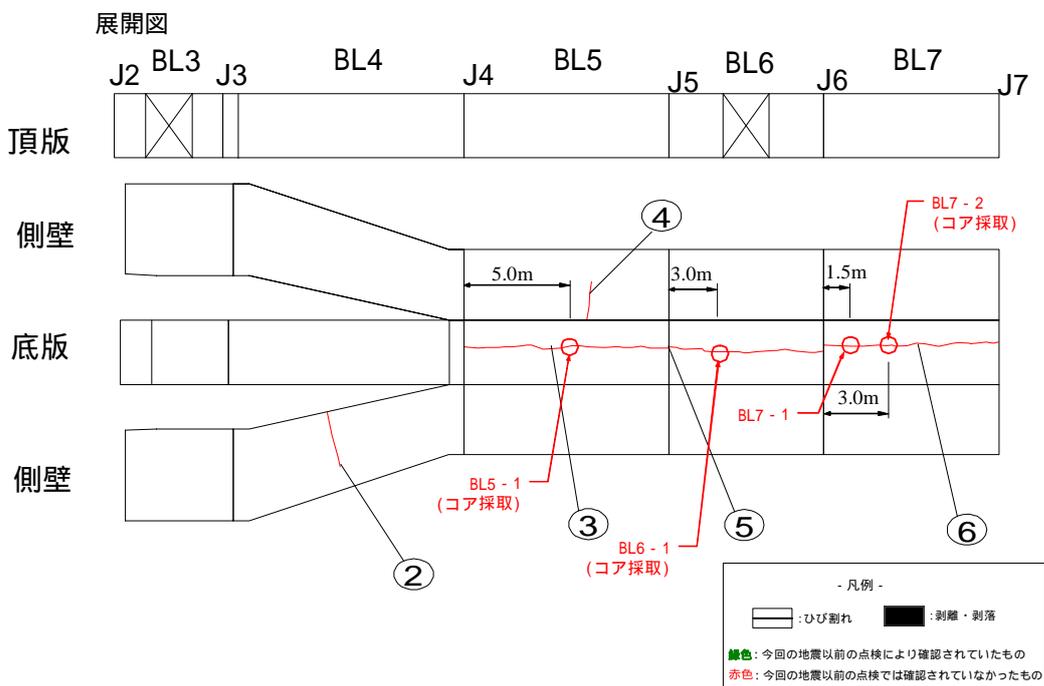
図-1 衝撃弾性波試験によるひび割れ深さ計測位置

7号機取水路A系のひび割れ , , は , 底版の中央付近に軸方向に分布するひび割れであり , 最大ひび割れ幅は 0.2mm , 延長は 10.0 ~ 13.2m である (図-1)。

当該ひび割れの性状を観察した結果によると , ひび割れ面の角が丸く , 変色が見られることから , 古いひび割れであることが推察される。

各ブロックのひび割れ幅が最大の位置において , 衝撃弾性波試験によりひび割れ深さを計測した。計測位置を図-1 に , 計測結果を表-1 に示す。いずれの計測位置においても , ひび割れ深さが 50mm 未満であることを確認した。また , 同じ位置において , 底版からコアを採取してひび割れ深さを目視観察したところ , 変色域の深さは 4cm 程度であり , 鉄筋 (かぶり 10cm) には達していないことを確認した (図-2 , 写真-1)。

当該ひび割れは , 新潟県中越沖地震前に実施した定期点検では確認されていないものの , ひび割れ性状 (角が丸く変色している) や , ひび割れ深さ (鉄筋まで達していない) などから , 今回の地震前から存在しており過去の定期点検で発見されなかったものである可能性が高い。

なお , 当該ひび割れは , ひび割れ深さが浅く鉄筋に達しておらず , ひび割れ幅も小さいことから , 構造的に問題のないひび割れであると考えられる。

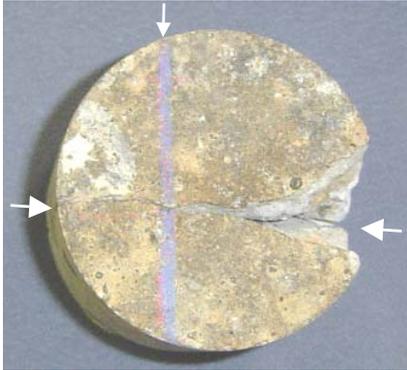
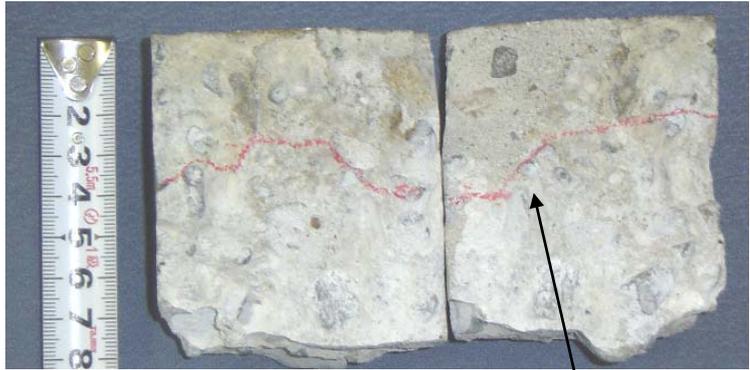
( a ) B L 5 - 1

衝撃弾性波試験測線（青チョーク）

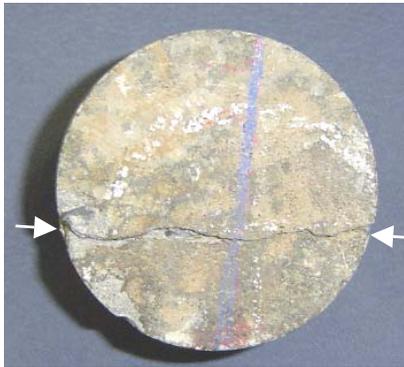
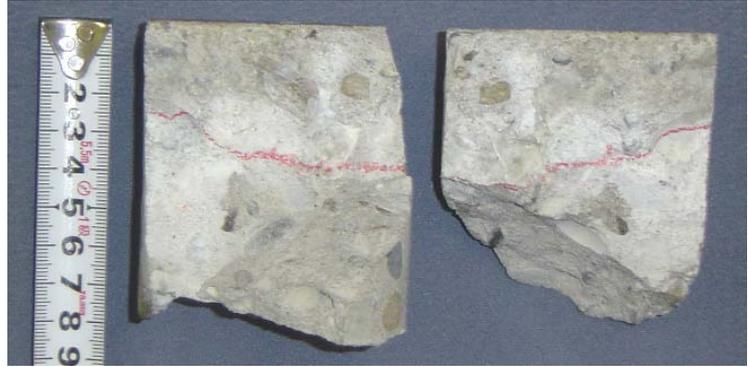
( b ) B L 6 - 1

変色域境界  
（赤チョーク）

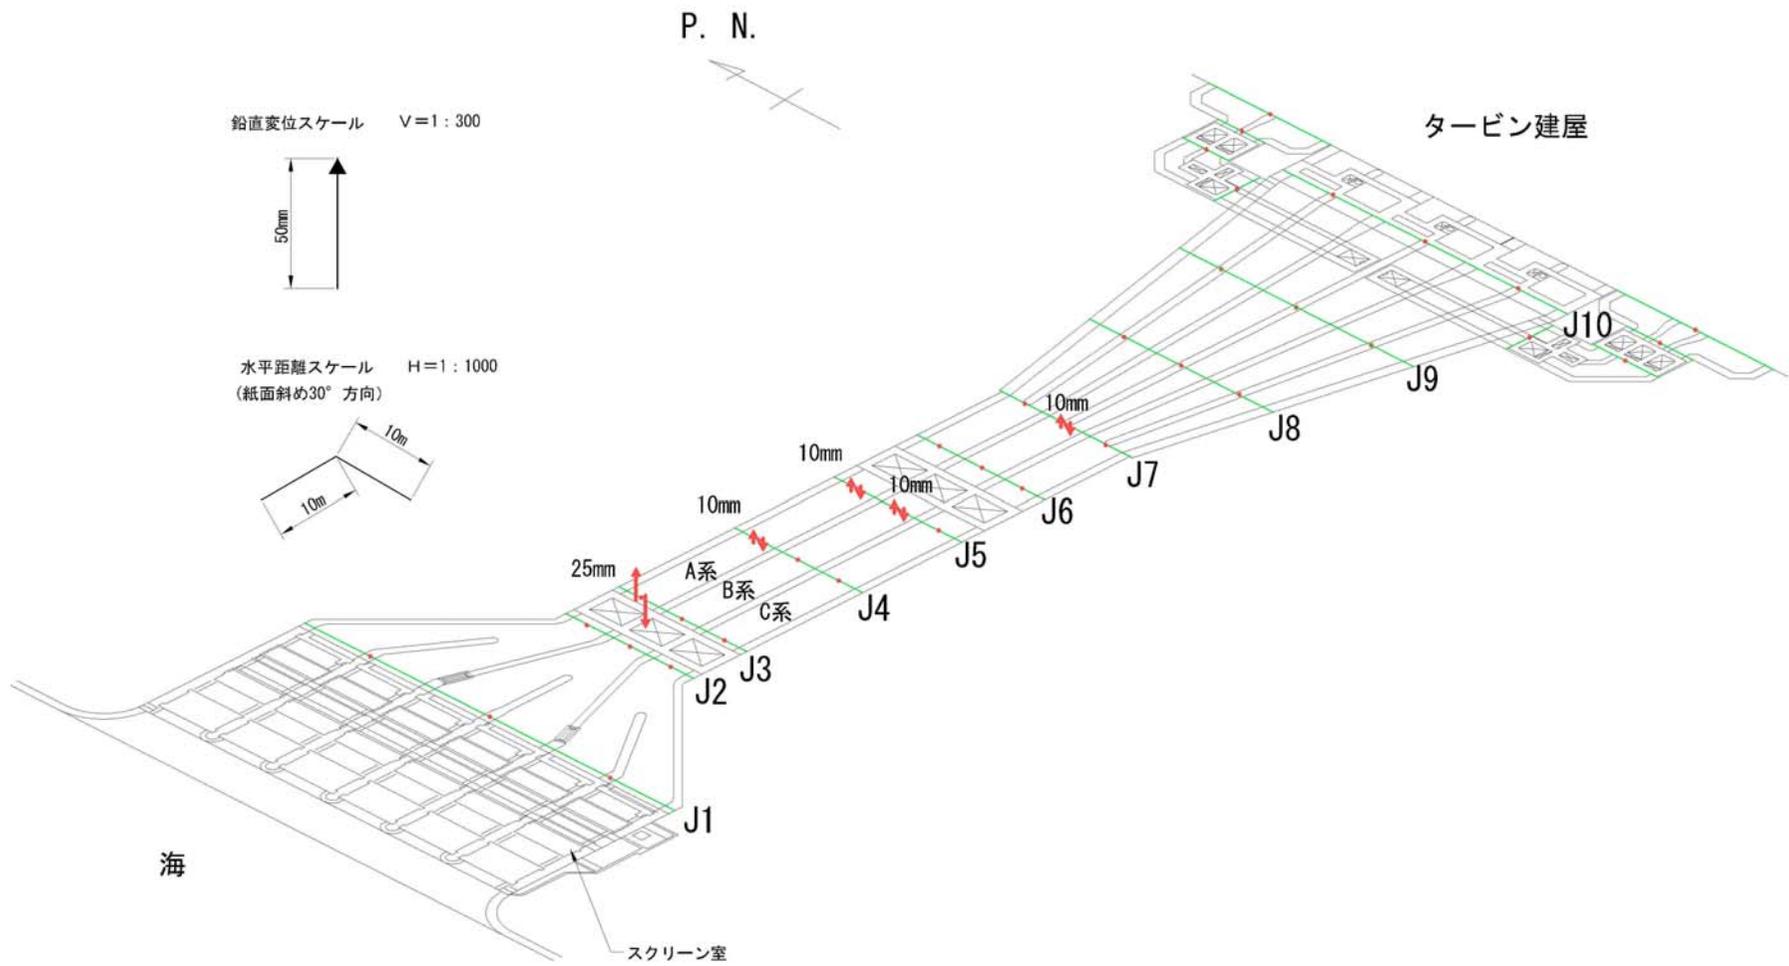
図-1 耐震ジョイント部の段差の分布状況

7号機取水路A～C系の耐震ジョイント部の段差，ずれ，伸びの分布状況を図-1～図-3に示す。段差については取水路の5箇所において認められ，その最大値は取水路A系のジョイントJ3における25mm(海側上がり)である。ずれについては取水路B系のジョイントJ8においてのみ認められ，その値は10mm(左横ずれ)である。また，伸びについては取水路および取水路-スクリーン室接合部の8箇所において認められ，その最大値は伸長側について取水路A系の耐震ジョイントJ8およびJ9における10mm，圧縮側について取水路A，B，C系とスクリーン室の接合部3箇所における10mmである。

建設時においては，型枠精度の管理基準値を+20mm以下としており，当初からこの程度の施工誤差があった可能性がある。

新潟県中越沖地震発生前には，耐震ジョイント位置におけるブロック間相対変位の測定を実施していないことから，今回計測された段差，ずれ，伸びが，今回の地震に起因するものであるかどうかを判断することは困難である。

なお，段差，ずれについては取水路の内空寸法や部材厚に比べて十分小さいことから，また段差，ずれ，伸びともに，耐震ジョイントの限界性能に比べて十分小さいことから，目地部における数cm程度の変位は取水機能に影響を及ぼすものではないと考えられる。

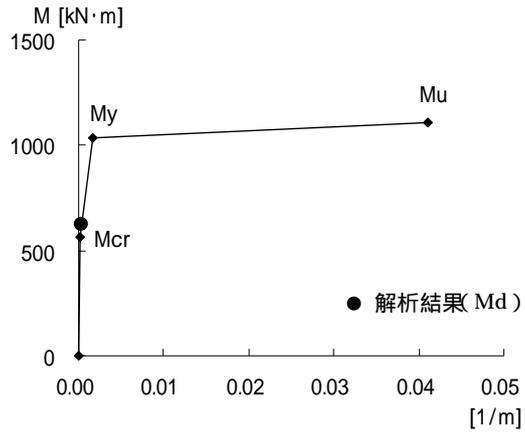
図-1 7号機スクリーン室の結果

右側壁  
Md/My=0.60

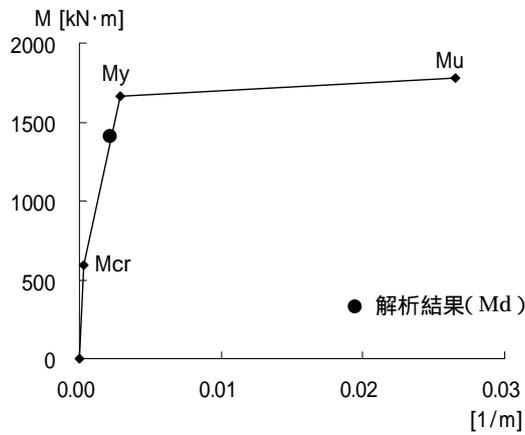
図-2 7号機取水路の結果

$M_d/M_y$  が最も大きい部位は, 取水路の隔壁 ( $M_d/M_y = 0.85$ ) である。全ての断面において発生曲げモーメント  $M_d$  は降伏曲げモーメント  $M_y$  に達していない。

隔壁  
Md/My=0.85

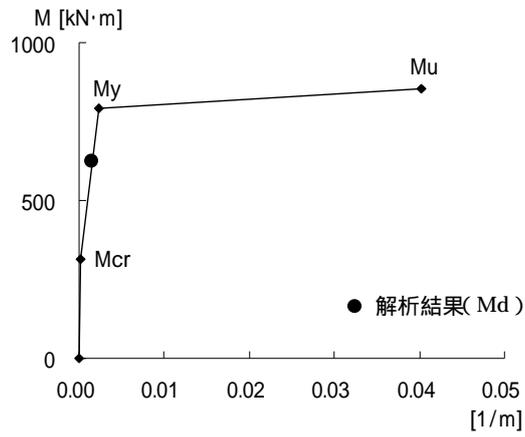
図-3 7号機補機冷却用海水取水路(南側)の結果

底板  
Md/My=0.79

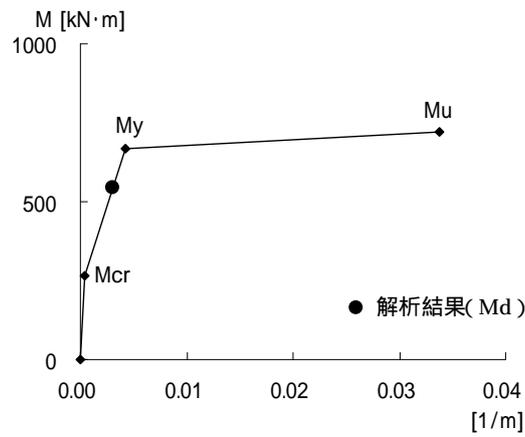
図-4 7号機補機冷却用海水取水路(北側)の結果

隔壁  
Md/My=0.82

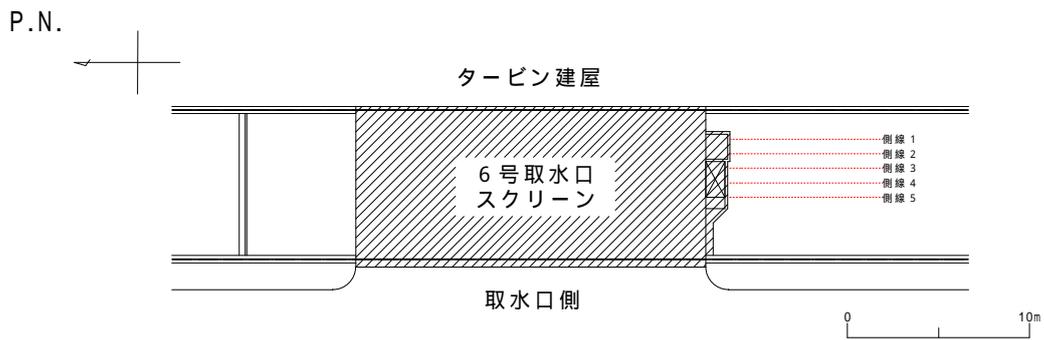
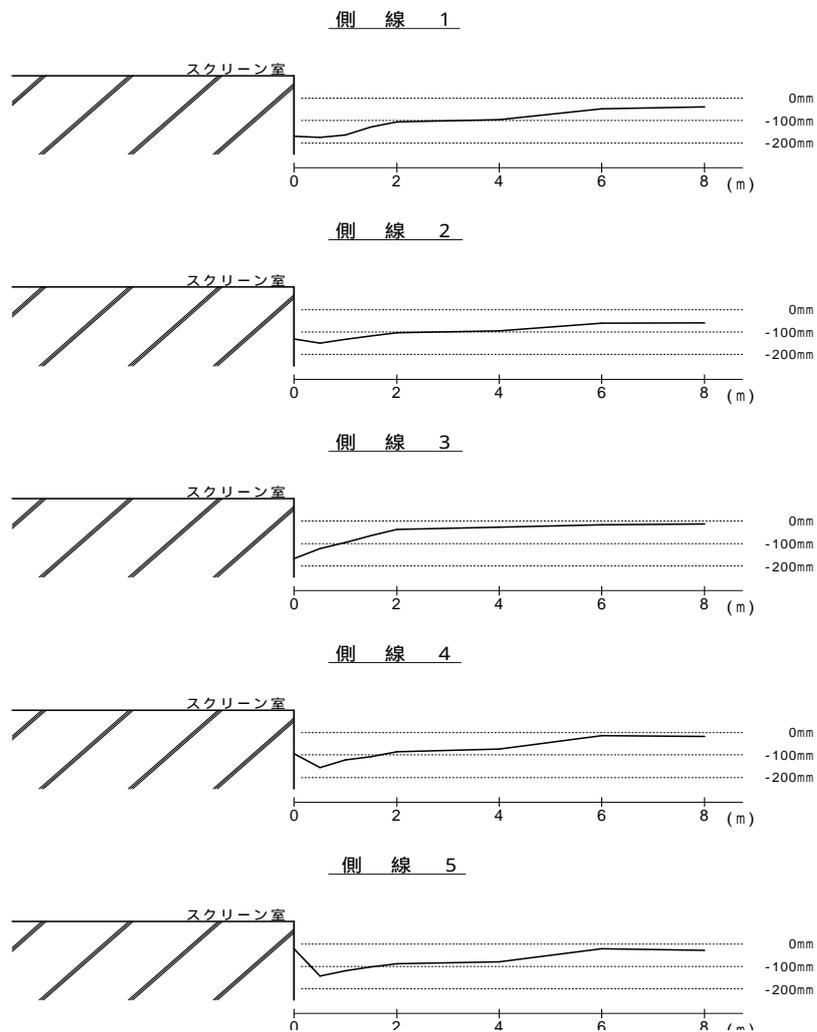
図-1 6号機スクリーン室南側周辺における水準測量結果

新潟県中越沖地震により、5～7号機スクリーン室周辺エリアについては、スクリーン室南北両側の構造物 - 地盤境界に沿った狭い範囲において、10cm を越える地盤沈下が確認された。

地盤沈下状況を正確に把握するために、現状を確認できる状態にある6号機スクリーン室南側周辺において水準測量を実施した(図-1)。地盤沈下量が10cm を越える領域は、スクリーン室から4m 程度の範囲に限られている。

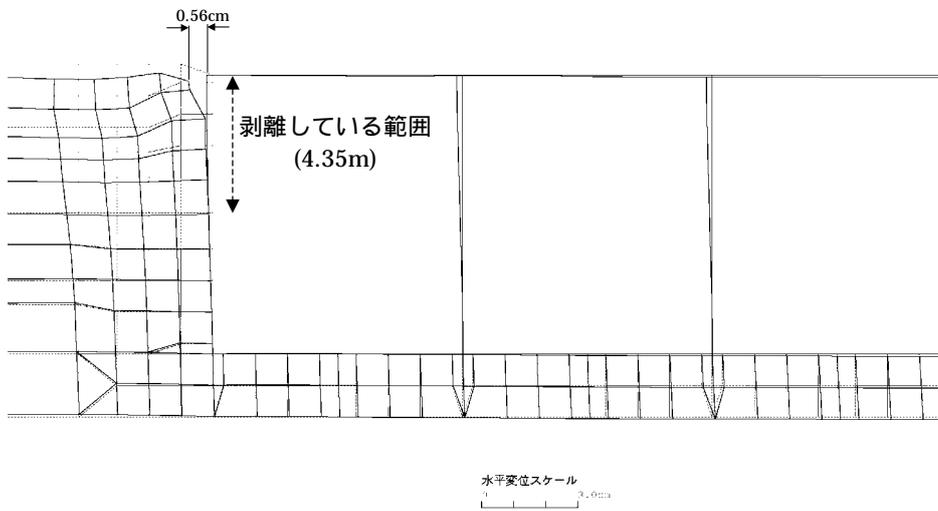
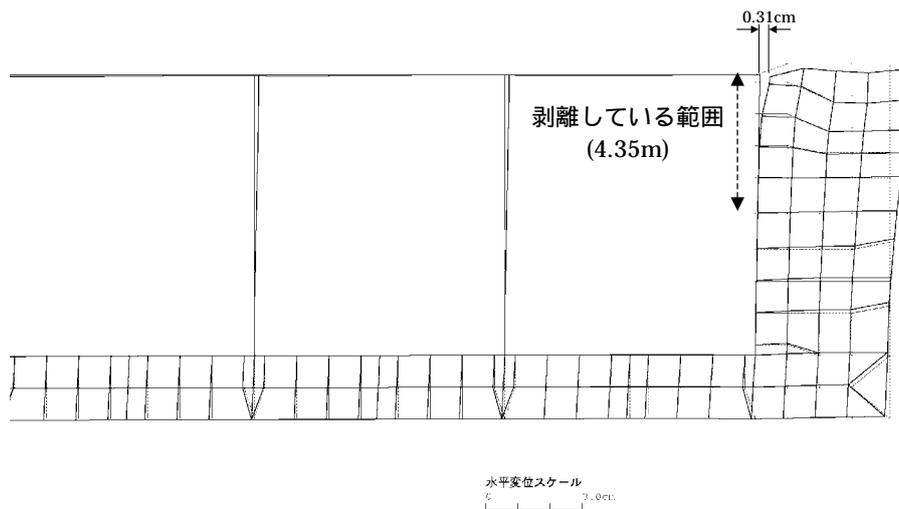
図-2 スクリーン室と地盤の境界部の変位図

一方、今回の地震に対する7号機非常用取水路の地震応答解析について、構造物と地盤の境界に配置されたジョイント要素の応答を分析したところ、スクリーン室南北両側の構造物 - 地盤境界において、剥離が発生していることが確認された。図-2に、スクリーン室と地盤の剥離が最大となる時刻における境界部の変位図を示す。

地震応答解析結果からは、スクリーン室近傍に認められる地盤沈下は、スクリーン室と地盤の間に隙間が生じていることから、直近地盤が主働崩壊して楔状に沈下し、地震動の繰返しにより進展・拡大したものと推定される。このような構造物と地盤の境界近傍における沈下は、今回の地震後に主要建屋周辺においても認められており、主働すべりによるずり下がり沈下(図-3)であることが想定されているが、スクリーン室近傍の地盤沈下も同一の発生機構により生じたものと考えられる。

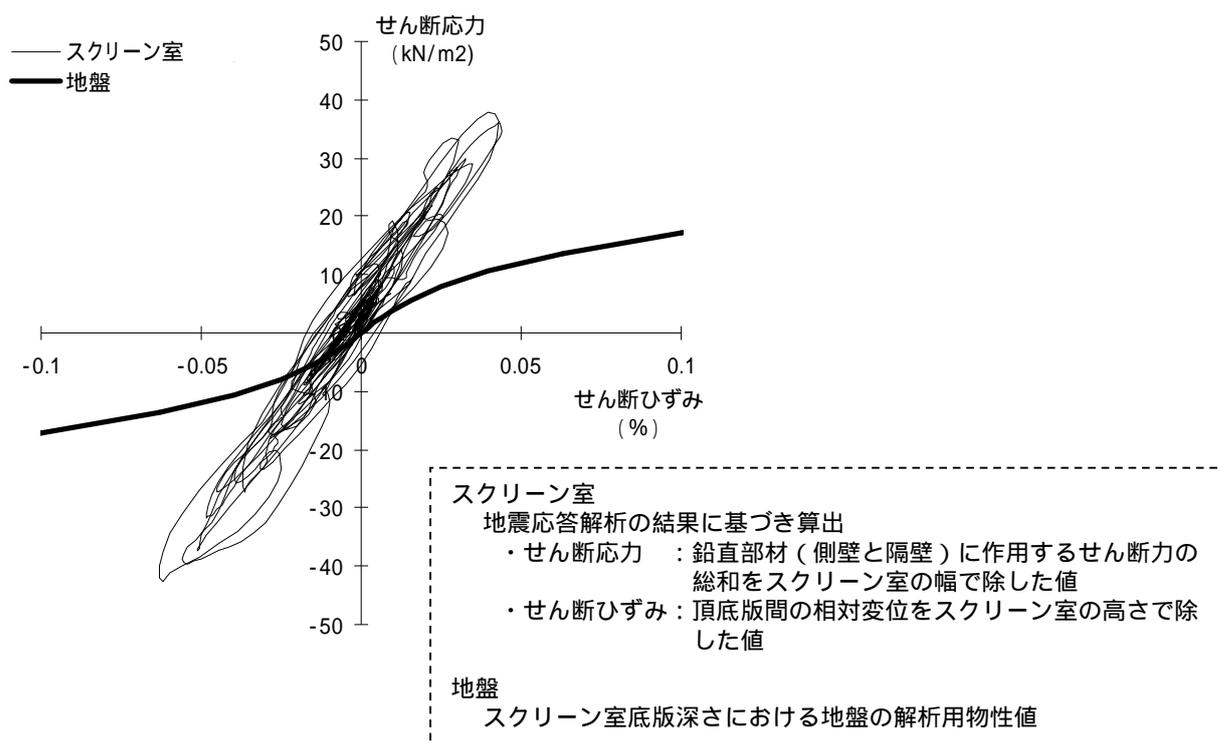
図-4 スクリーン室と地盤の応力-ひずみ関係の比較

今回の地震に対する7号機非常用取水路の地震応答解析結果に基づき、地盤と構造物の動的相互作用の影響を検討した。図-4 にスクリーン室と地盤の応力 - ひずみ関係の比較を示す。図より明らかなように、スクリーン室の剛性は周辺地盤の剛性と比較して相対的に大きい。これは、スクリーン室は地表に面して設置されているため頂版に地盤からのせん断力が作用しないことから地中埋設構造物と比較して地盤の変形の影響を受けにくいこと、スクリーン室は部材が厚いため構造物全体系の剛性が高いことの反映であると考えられる。

このようにスクリーン室は、地盤の変形の影響を受けにくい特性を有している。今回の地震に対する地震応答解析結果においても、スクリーン室の最大層間変形角は0.06 / 100 程度であることから、スクリーン室は耐震性の余裕が大きいと考えられる。
