ひび割れ調査図 (展開図)

建屋名	7号機原子炉建屋	階数	地下3階	部位	外部耐震壁 - R1, R7, RA, RG通り
-----	----------	----	------	----	--------------------------

添付資料3 7号機非常用取水路の点検結果

損傷一覧表 7号機非常用取水路

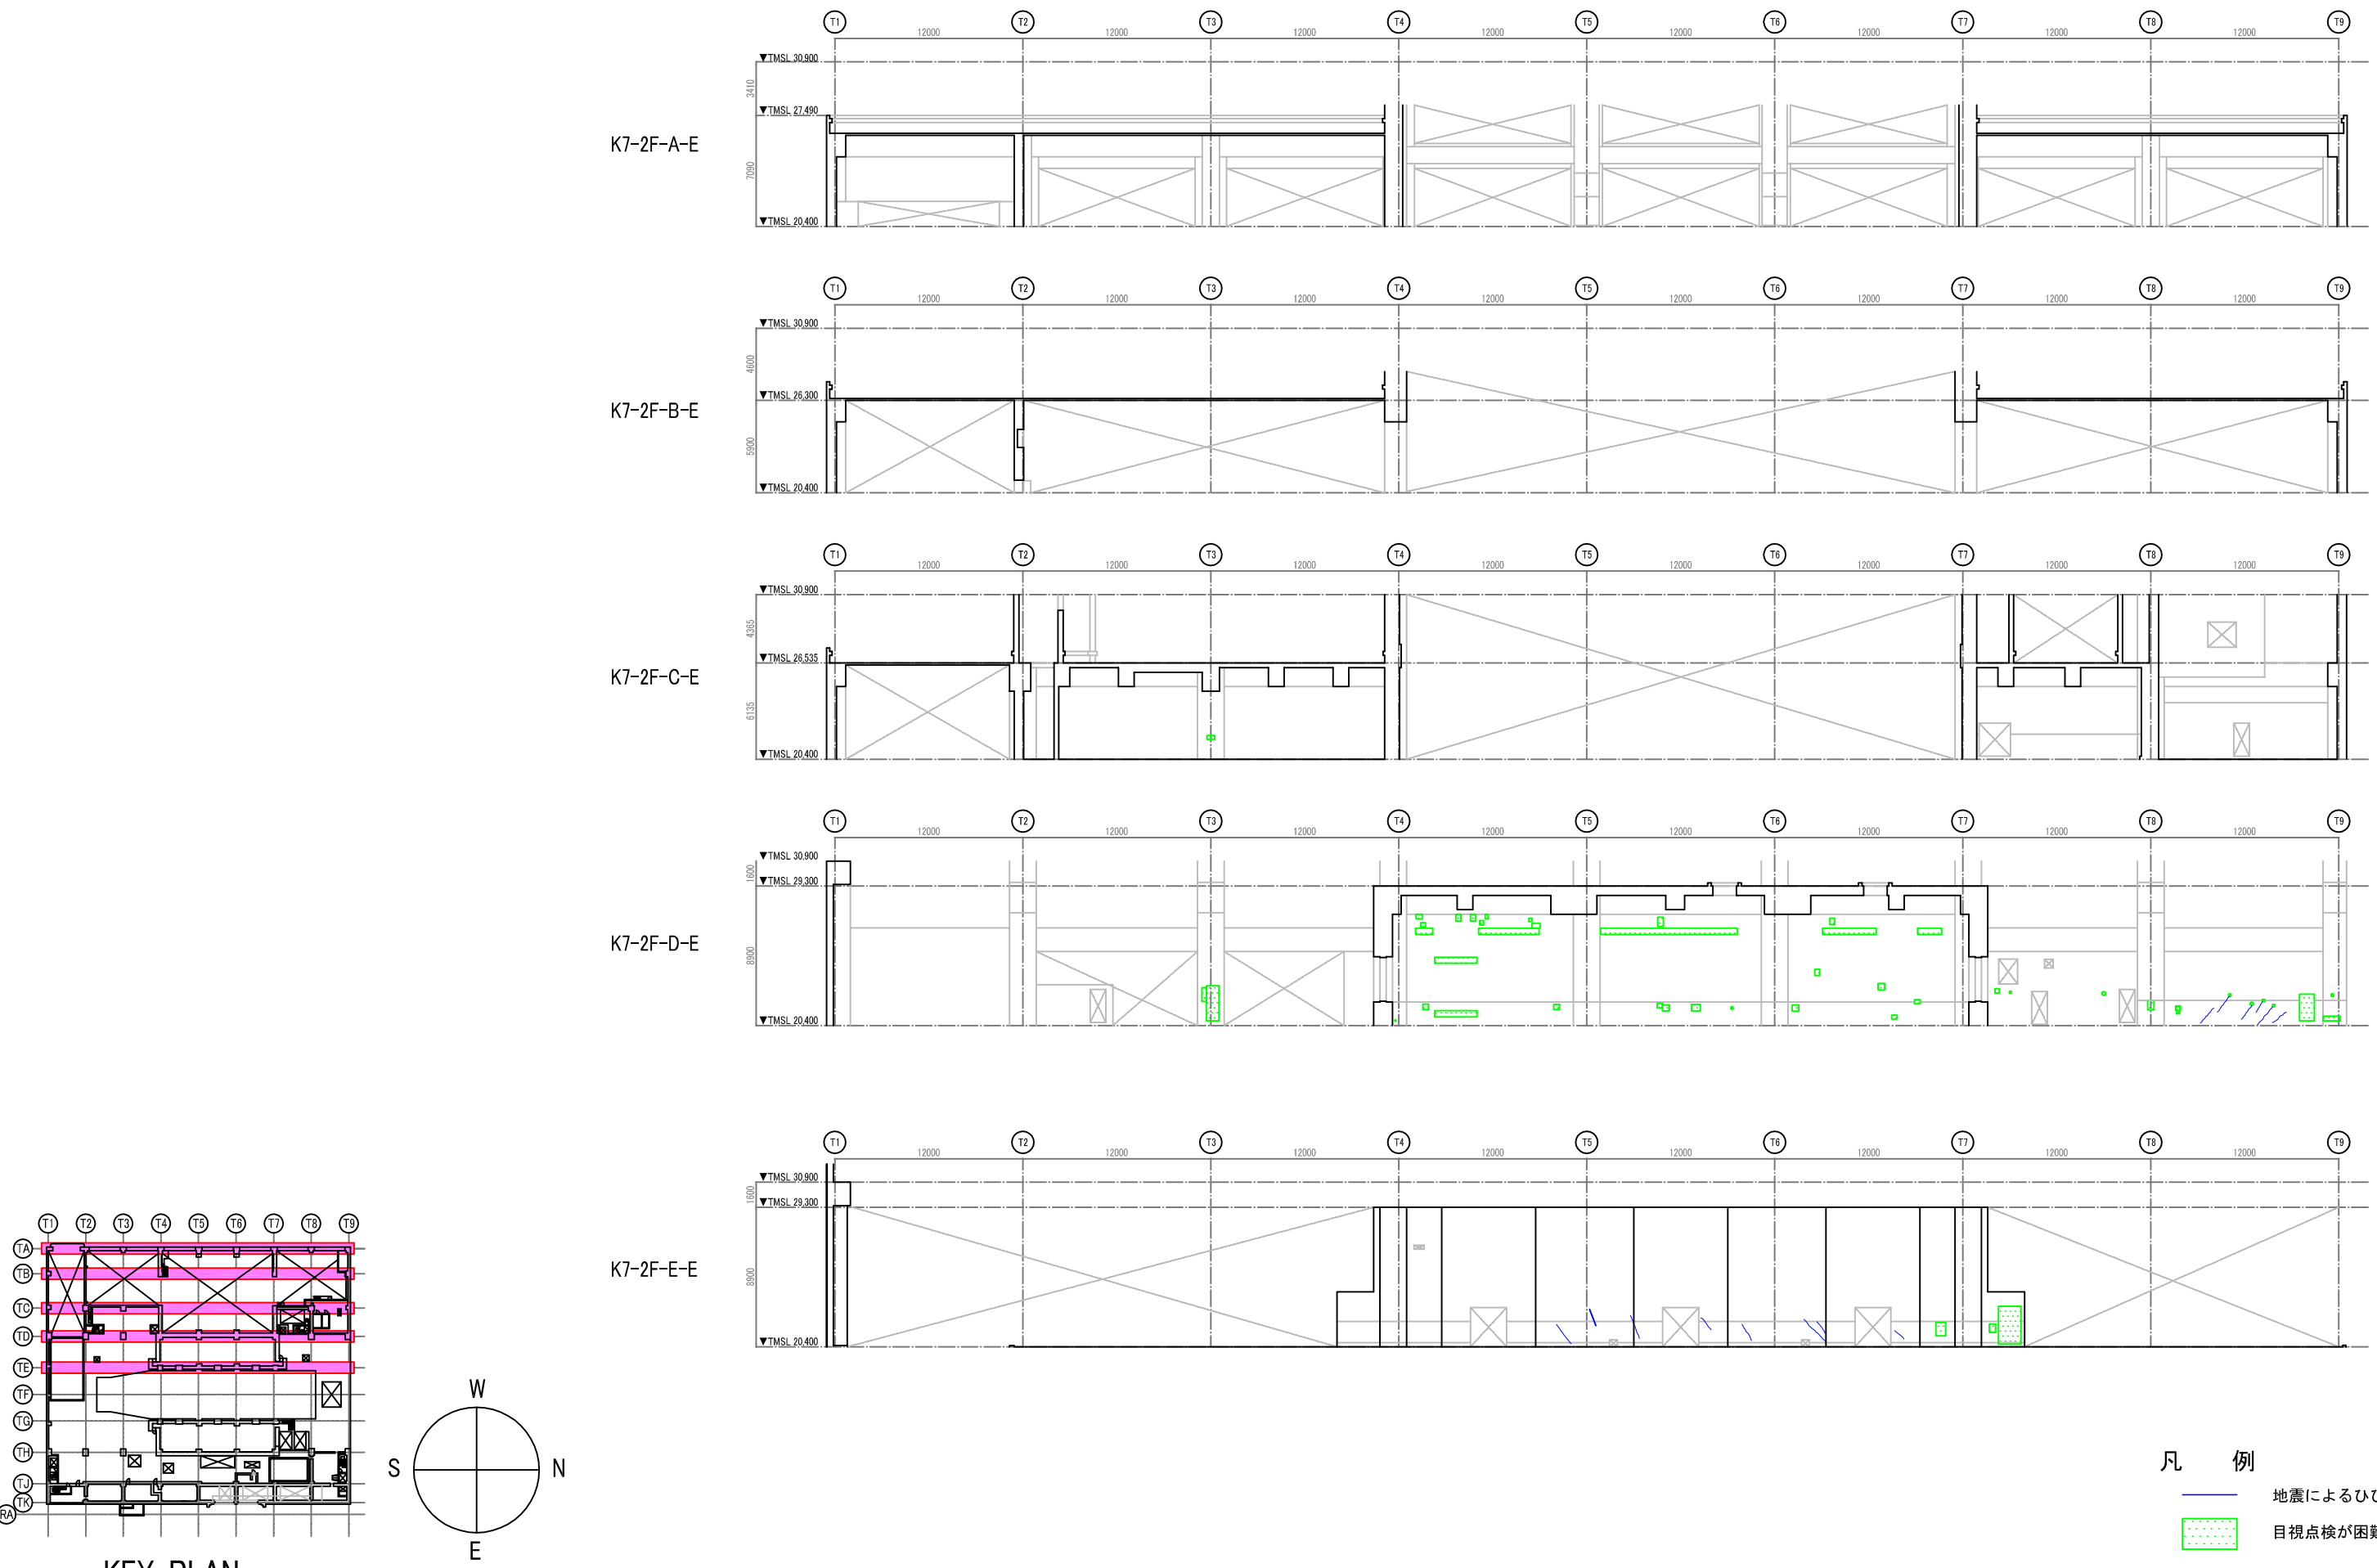
ひび割れ調査図 (展開図)

建屋名	7号機タービン建屋	階数	2階 5/8	部位	耐震壁-TA通り-E 耐震壁-TB通り-E	耐震壁-TC通り-E 耐震壁-TD通り-E	耐震壁-TE通り-E
-----	-----------	----	--------	----	--------------------------	--------------------------	------------

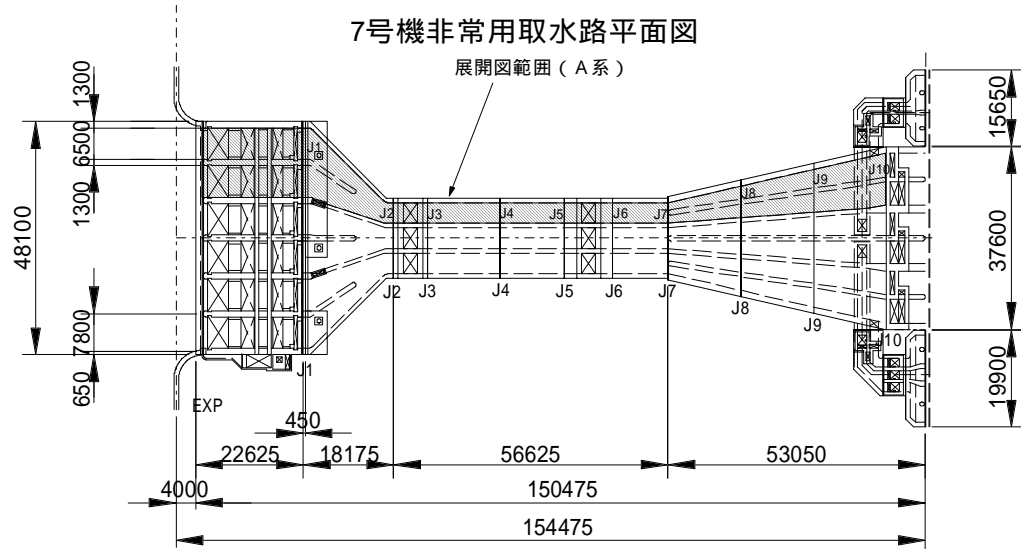
損傷展開図 7号機非常用取水路（取水路A系）

部位	損傷No	損傷種類	諸元			今回の地震以前の点検による確認の有無	備考
			延長(m)	幅(mm)	面積(m ²)		
取水路 A系	1	ひび割れ	4.6	0.2	-	無	
	2	ひび割れ	3.6	0.1	-	無	
	3	ひび割れ	13.2	0.2	-	無	
	4	ひび割れ	2.6	0.1	-	無	
	5	ひび割れ	10.0	0.2	-	無	
	6	ひび割れ	11.4	0.2	-	無	
	7	ひび割れ	2.6	0.1	-	無	
	8	ひび割れ	2.6	0.3	-	無	
	9	ひび割れ	3.8	0.1	-	有	
	10	ひび割れ	2.3	0.1	-	有	
	11	ひび割れ	3.9	0.1	-	有	
取水路 B系	1	ひび割れ	4.7	0.2	-	無	
	2	ひび割れ	5.0	0.2	-	無	
	3	ひび割れ	1.6	0.1	-	無	
	4	ひび割れ	5.0	0.1	-	無	
	5	ひび割れ	3.2	0.1	-	無	
	6	ひび割れ	2.9	0.1	-	無	
	7	ひび割れ	3.0	0.1	-	無	
スクリーン室 地上部	1	剥離・剥落	-	-	0.08	有	無筋部 形状 0.3m × 0.27m, t=2cm
	2	剥離・剥落	-	-	0.13	無	無筋部 形状 0.5m × 0.5m, t=20cm
	3	ひび割れ	1.3	0.2	-	無	
	4	ひび割れ	2.7	0.2	-	無	
	5	剥離・剥落	-	-	0.07	無	無筋部 形状 0.6m × 0.11m, t=15cm

耐震ジョイント変位量

J1	J2	J3	J4	J5	J6	J7	J8	J9	J10
手前BL1 奥 BL2 左壁 右壁	手前BL2 奥 BL3 左壁 右壁	手前BL3 奥 BL4 左壁 右壁	手前BL4 奥 BL5 左壁 右壁	手前BL5 奥 BL6 左壁 右壁	手前BL6 奥 BL7 左壁 右壁	手前BL7 奥 BL8 左壁 右壁	手前BL8 奥 BL9 左壁 右壁	手前BL9 奥 BL10 左壁 右壁	手前BL10 奥 BL11 左壁 右壁
耐震ジョイントM型	耐震ジョイントM型	耐震ジョイントM型	耐震ジョイントM型	耐震ジョイントM型	耐震ジョイントM型	耐震ジョイントM型	耐震ジョイントM型	耐震ジョイントM型	耐震ジョイントM型
伸び -10mm	伸び 0mm	伸び 0mm	伸び 5mm	伸び 0mm	伸び 5mm	伸び 0mm	伸び 10mm	伸び 10mm	伸び 0mm
段差 0mm	段差 0mm	段差 25mm	段差 10mm	段差 10mm	段差 0mm	段差 0mm	段差 0mm	段差 0mm	段差 0mm
ずれ 0mm	ずれ 0mm	ずれ 0mm	ずれ 0mm	ずれ 0mm	ずれ 0mm	ずれ 0mm	ずれ 0mm	ずれ 0mm	ずれ 0mm

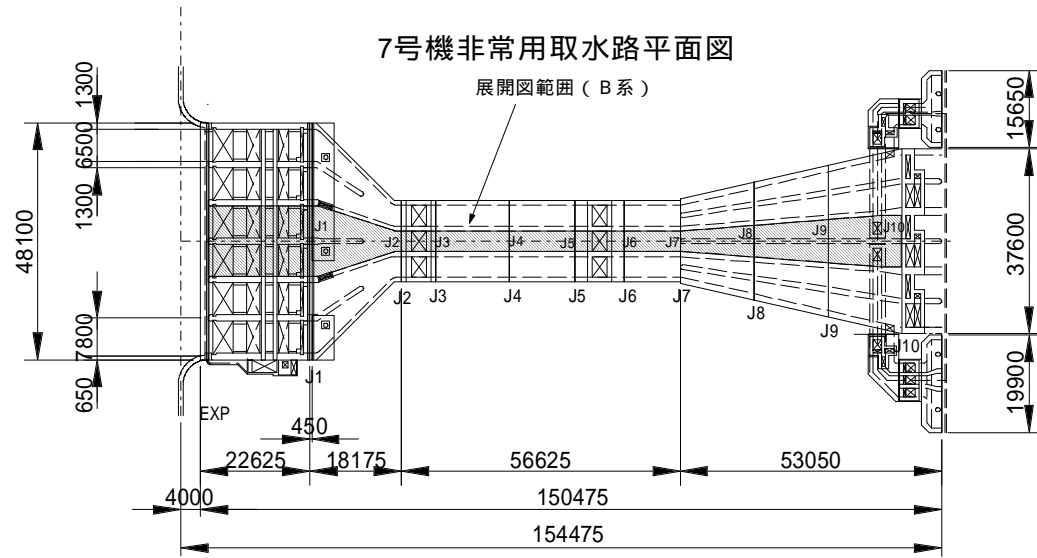
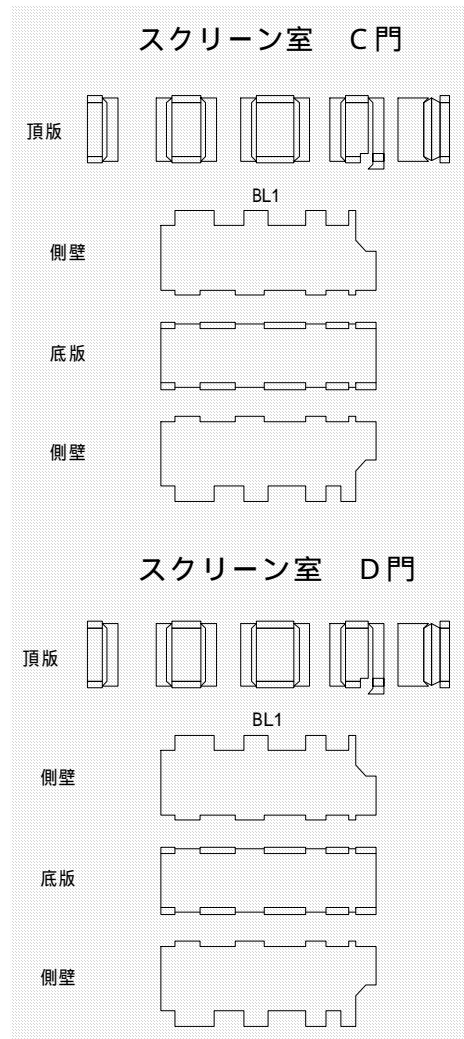
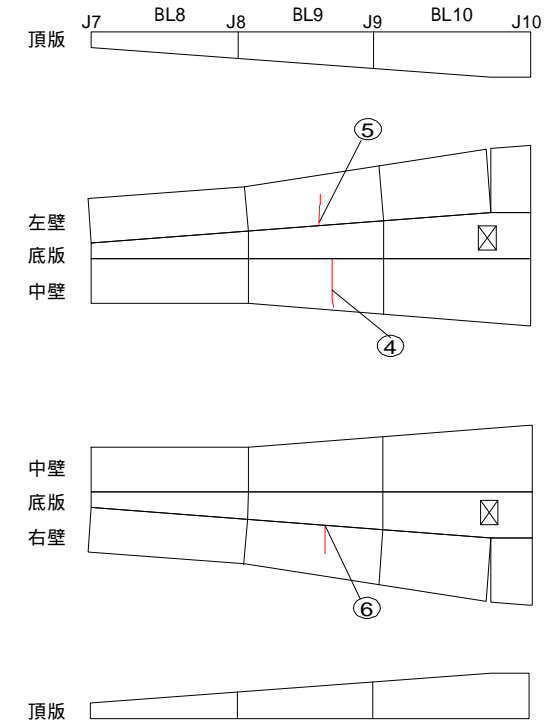
損傷展開図 7号機非常用取水路（取水路B系）

耐震ジョイント変位量 (Seismic Joint Displacement)

J1	J2	J3	J4	J5	J6	J7	J8	J9	J10
手前BL1	手前BL2	手前BL3	手前BL4	手前BL5	手前BL6	手前BL7	手前BL8	手前BL9	手前BL10
奥 BL2	奥 BL3	奥 BL4	奥 BL5	奥 BL6	奥 BL7	奥 BL8	奥 BL9	奥 BL10	奥 BL11
左壁	左壁	左壁	左壁	左壁	左壁	左壁	左壁	左壁	左壁
右壁	右壁	右壁	右壁	右壁	右壁	右壁	右壁	右壁	右壁
耐震ジョイントM型	耐震ジョイントM型	耐震ジョイントM型	耐震ジョイントM型	耐震ジョイントM型	耐震ジョイントM型	耐震ジョイントM型	耐震ジョイントM型	耐震ジョイントM型	耐震ジョイントM型
伸び -10mm	伸び 0mm	伸び 0mm	伸び 0mm	伸び 0mm	伸び 0mm	伸び 0mm	伸び 0mm	伸び 0mm	伸び 0mm
段差 0mm	段差 0mm	段差 0mm	段差 0mm	段差 10mm	段差 0mm	段差 0mm	段差 10mm	段差 0mm	段差 0mm
ずれ 0mm	ずれ 0mm	ずれ 0mm	ずれ 0mm	ずれ 0mm	ずれ 0mm	ずれ 0mm	ずれ 10mm	ずれ 0mm	ずれ 0mm

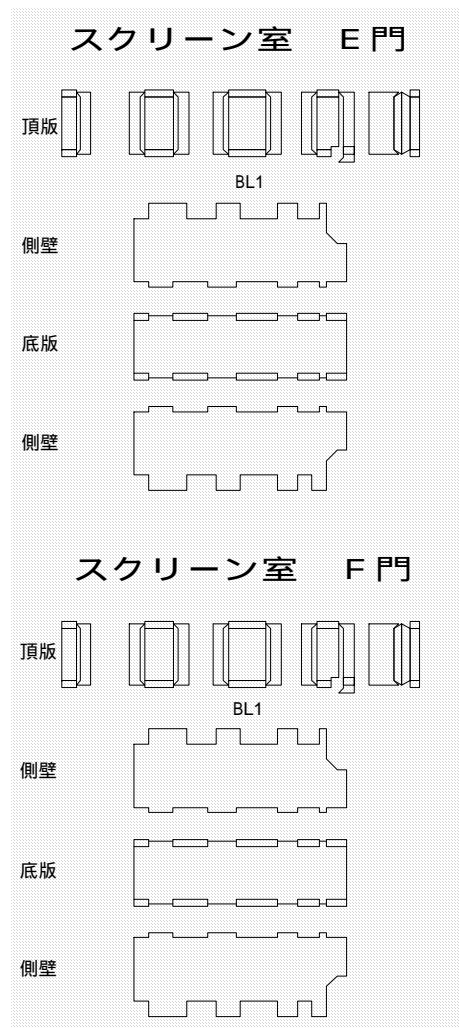
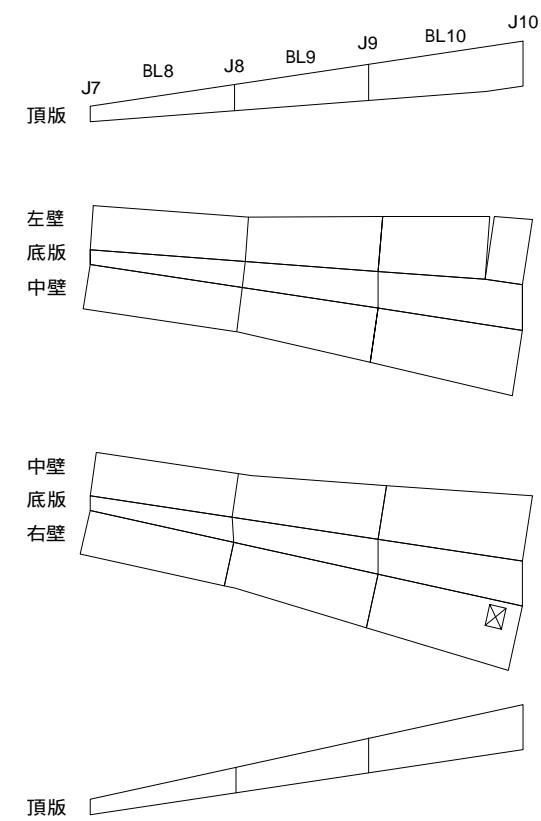
損傷展開図 7号機常用取水路C系

部位	損傷No	損傷種類	諸元			今回の地震以前の点検による確認の有無	備考
			延長(m)	幅(mm)	面積(m ²)		
取水路 C系	1	剥離・剥落	-	-	0.05	有	無筋部 形状 1.0m × 0.05m, t=2cm
	2	剥離・剥落	-	-	0.01	有	無筋部 形状 0.3m × 0.02m, t=2cm
	3	ひび割れ	3.2	0.3	-	有	
	4	ひび割れ	2.8	0.1	-	無	
スクリーン室 地上部	6	剥離・剥落	-	-	0.01	無	無筋部 形状 0.3m × 0.03m, t=2cm
	7	剥離・剥落	-	-	0.13	無	無筋部 形状 0.8m × 0.16m, t=20cm
	8	ひび割れ	1.4	0.2	-	無	
	9	剥離・剥落	-	-	0.05	無	無筋部 形状 0.15m × 0.36m, t=15cm
	10	剥離・剥落	-	-	0.11	無	無筋部 形状 0.42m × 0.25m, t=15cm
	11	ひび割れ	1.1	0.4	-	有	
	12	ひび割れ	1.4	0.2	-	無	
	13	ひび割れ	1.0	0.2	-	無

耐震ジョイント変位量

J1	J2	J3	J4	J5	J6	J7	J8	J9	J10
手前BL1 奥 BL2	手前BL2 奥 BL3	手前BL3 奥 BL4	手前BL4 奥 BL5	手前BL5 奥 BL6	手前BL6 奥 BL7	手前BL7 奥 BL8	手前BL8 奥 BL9	手前BL9 奥 BL10	手前BL10 奥 BL11
左壁 右壁	左壁 右壁	左壁 右壁	左壁 右壁	左壁 右壁	左壁 右壁	左壁 右壁	左壁 右壁	左壁 右壁	左壁 右壁
耐震ジョイントM型	耐震ジョイントM型	耐震ジョイントM型	耐震ジョイントM型	耐震ジョイントM型	耐震ジョイントM型	耐震ジョイントM型	耐震ジョイントM型	耐震ジョイントM型	耐震ジョイントM型
伸び -10mm	伸び 0mm	伸び 0mm	伸び 0mm	伸び 0mm	伸び 0mm	伸び 0mm	伸び 0mm	伸び 0mm	伸び -5mm
段差 0mm	段差 0mm	段差 0mm	段差 0mm	段差 0mm	段差 0mm	段差 0mm	段差 0mm	段差 0mm	段差 0mm
ずれ 0mm	ずれ 0mm	ずれ 0mm	ずれ 0mm	ずれ 0mm	ずれ 0mm	ずれ 0mm	ずれ 0mm	ずれ 0mm	ずれ 0mm

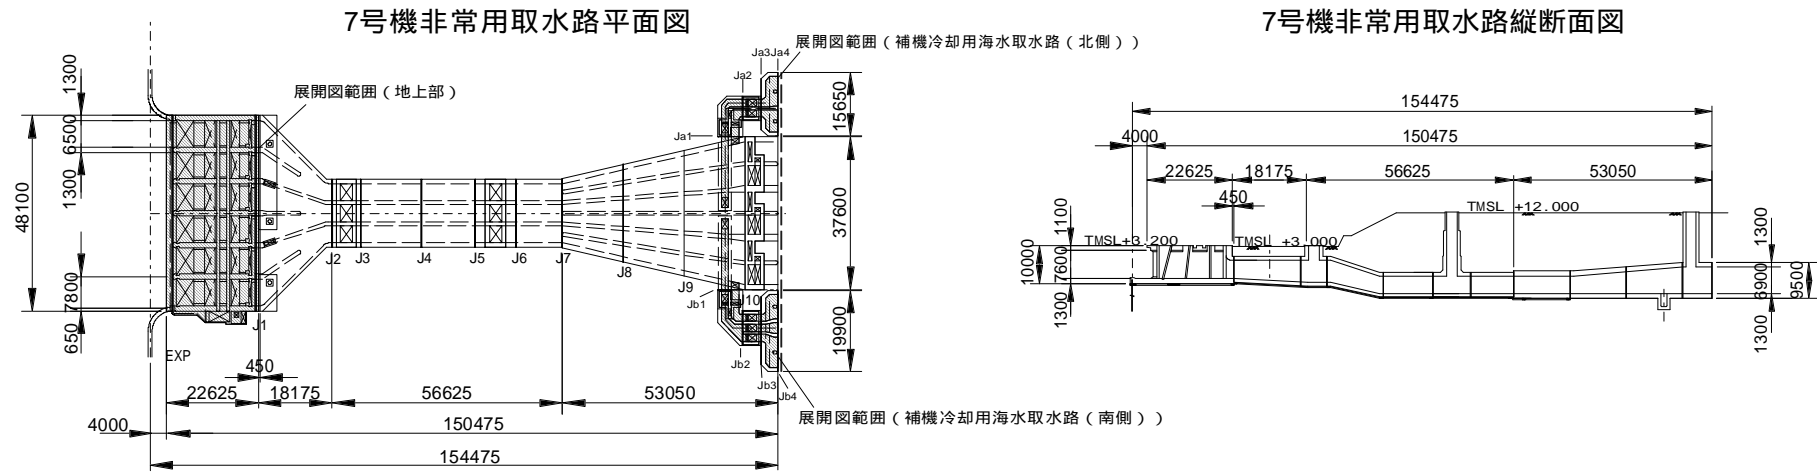
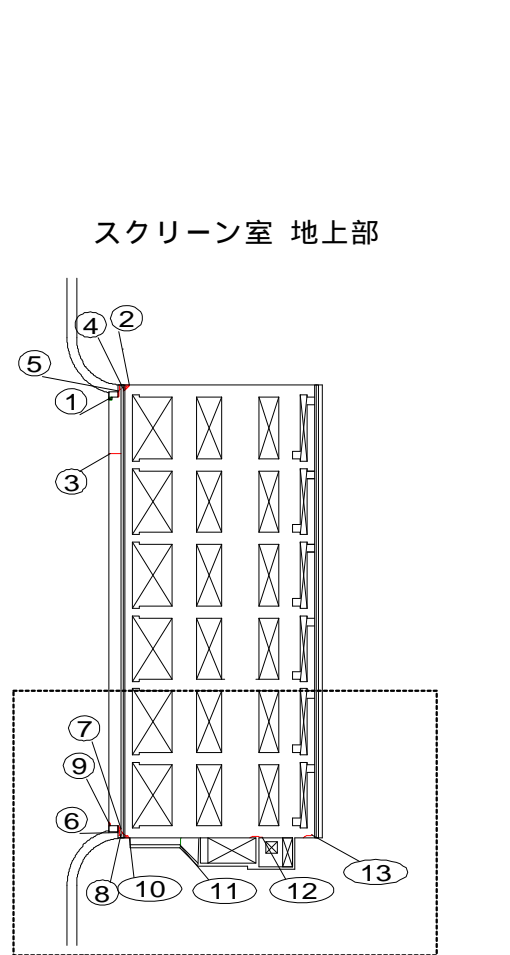
損傷展開図 7号機非常用取水路（補機冷却用海水取水路、スクリーン室地上部）

補機冷却用海水取水路には損傷は認められない

耐震ジョイント変位量

(北側)		(南側)	
手前BL1	奥 BL2	手前BL1	奥 BL2
左壁	右壁	左壁	右壁
耐震ジョイントM型	耐震ジョイントM型	耐震ジョイントM型	耐震ジョイントM型
伸び	伸び	伸び	伸び
段差	段差	段差	段差
ずれ	ずれ	ずれ	ずれ
0mm	0mm	0mm	0mm
0mm	0mm	0mm	0mm
0mm	0mm	0mm	0mm
手前BL2		手前BL2	
左壁	右壁	左壁	右壁
耐震ジョイントM型	耐震ジョイントM型	耐震ジョイントM型	耐震ジョイントM型
伸び	伸び	伸び	伸び
段差	段差	段差	段差
ずれ	ずれ	ずれ	ずれ
0mm	0mm	0mm	0mm
0mm	0mm	0mm	0mm
0mm	0mm	0mm	0mm
手前BL3		手前BL3	
左壁	右壁	左壁	右壁
耐震ジョイントM型	耐震ジョイントM型	耐震ジョイントM型	耐震ジョイントM型
伸び	伸び	伸び	伸び
段差	段差	段差	段差
ずれ	ずれ	ずれ	ずれ
0mm	0mm	0mm	0mm
0mm	0mm	0mm	0mm
0mm	0mm	0mm	0mm
手前BL4		手前BL4	
左壁	右壁	左壁	右壁
耐震ジョイントM型	耐震ジョイントM型	耐震ジョイントM型	耐震ジョイントM型
伸び	伸び	伸び	伸び
段差	段差	段差	段差
ずれ	ずれ	ずれ	ずれ
0mm	0mm	0mm	0mm
0mm	0mm	0mm	0mm
0mm	0mm	0mm	0mm
