柏崎刈羽原子力発電所

新潟県中越沖地震後の設備健全性に係る

点検・評価について

(第 18 回構造 WG での指摘事項に関する回答)

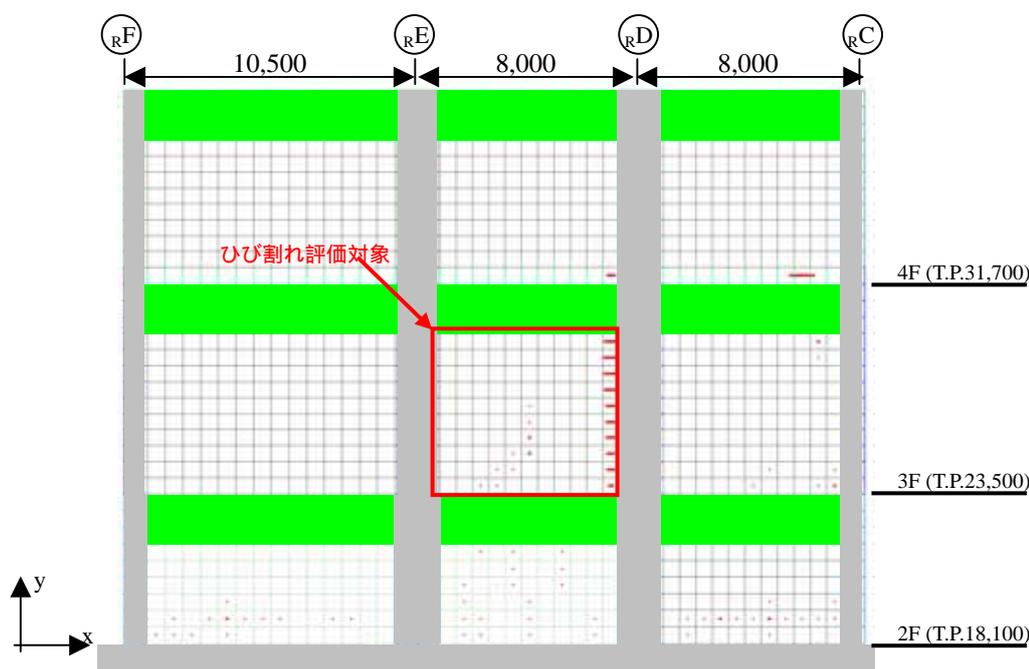
図 - 1 解析で評価したひび割れ

ひび割れ評価部位は壁厚=500mm、柱寸法=1400mm × 1400mm ~ 2200mm であるため、主に周辺フレームの拘束により、壁面にひび割れが生じているものと考えられる。

R_D 通側に生じているひび割れは、隣接するフレームのスペンが R_F - R_E 間よりも R_D - R_C 間の方が短いため R_D - R_C 間の拘束が大きくなり、 R_E 通側よりも先に R_D 通側にひび割れが発生したのと考えられる。また、解析では鉄筋の効果は無視しているため、先に生じたひび割れに損傷が集中する傾向がある。そのため R_D 通側のひび割れ幅は大きくなるが、 R_E 通側のひび割れは生じにくくなったものと考えられる。

壁面中央部分に生じるひび割れは、スラブが拘束体になり発生したのと考えられる。

解析の結果、 rD 通近傍のひび割れ部分の歪は 3000μ 程度になっており、引張側のコンクリートの応力 - 歪関係で規定している要素の特性長さ (600mm) よりひび割れ幅を換算すると下式より 1.8mm 程度になる。

$$w = 600\text{mm} \times 3000 \times 10^{-6} = \underline{1.8\text{mm}}$$

本解析は、拘束ひび割れの発生の有無について概略的な検討及びかぶりコンクリートのひび割れ発生状況の把握を目的に実施したものであり、鉄筋についてはモデル化していない。その影響で解析結果は、新たなひび割れが発生するよりも、一度発生したひび割れが開口する傾向が強く表れ、当該ひび割れ幅が過大になったものと考えられる (実際には内部の鉄筋の効果により、今回の解析結果よりもひび割れ幅は抑制されることが考えられる)。

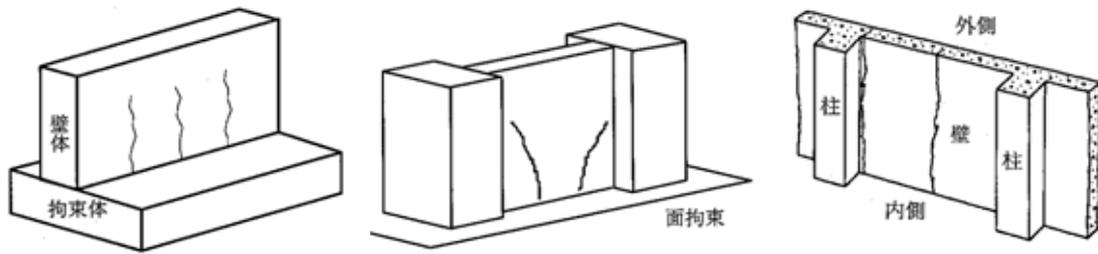
図 - 2 壁に生じるひび割れのパターン

図 - 2 にフレームに囲まれた壁面に生じるひび割れパターンを文献より示す。解析

結果と比較すると、解析は左右のフレームの拘束程度に違いがあるためひび割れ形状が対称にはなっていないが、概ね解析結果と類似する傾向にあるものと考えられる。
