ひび割れ調査図 (展開図)

柏崎刈羽原子力発電所 6号機 排気筒の点検結果

添付資料5 6号機非常用取水路の点検結果

損傷一覧表 6号機非常用取水路

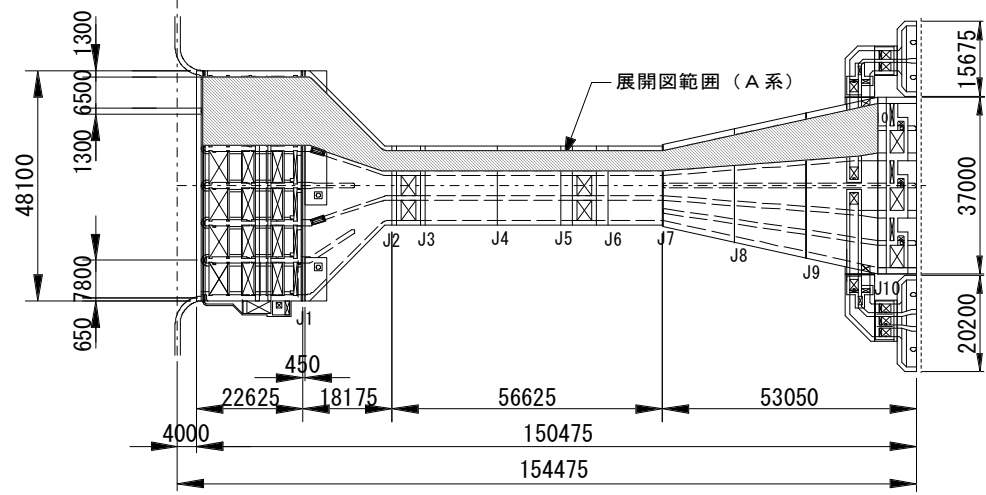
6号機非常用取水路平面図

本資料の損傷一覧表・展開図には、新潟県中越沖地震発生後に実施した点検により確認された全てのひび割れおよび剥離・剥落を記載している。

ただし、地震発生前の点検記録と照合することにより、地震前に既に発生していたことが明確な損傷（図中緑色で表記）と、それ以外のもの（図中赤色で表記）を区分して記載した。

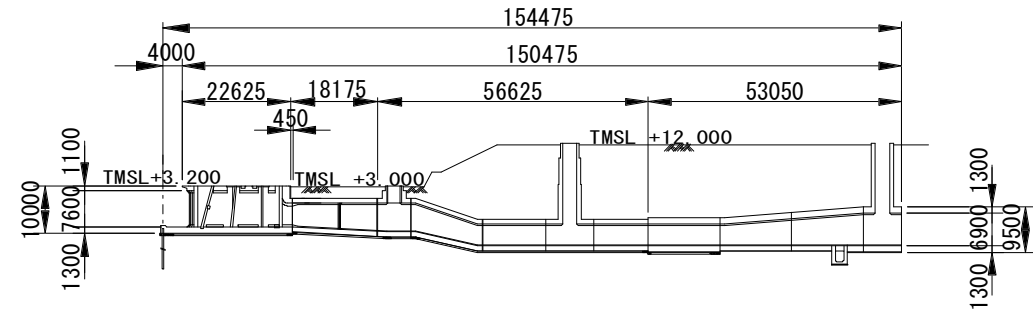
6号機非常用取水路縦断面図

J1	J2	J3	J4	J5	J6	J7	J8	J9	J10
手前BL1	手前BL2	手前BL3	手前BL4	手前BL5	手前BL6	手前BL7	手前BL8	手前BL9	手前BL10
奥 BL2	奥 BL3	奥 BL4	奥 BL5	奥 BL6	奥 BL7	奥 BL8	奥 BL9	奥 BL10	奥 BL11
左壁	左壁	左壁	左壁	左壁	左壁	左壁	左壁	左壁	左壁
右壁 15mm	右壁 10mm	右壁 20mm	右壁 5mm	右壁 5mm	右壁 10mm	右壁 10mm	右壁	右壁 5mm	右壁 5mm
耐震ジョイントU型	耐震ジョイントU型	耐震ジョイントU型	耐震ジョイントU型	耐震ジョイントU型	耐震ジョイントU型	耐震ジョイントU型	耐震ジョイントU型	耐震ジョイントU型	耐震ジョイントU型
伸び 5mm	伸び 20mm	伸び 10mm	伸び 5mm	伸び -5mm	伸び -5mm	伸び -10mm	伸び 0mm	伸び -5mm	伸び 0mm
段差 15mm	段差 10mm	段差 20mm	段差 5mm	段差 5mm	段差 10mm	段差 10mm	段差 0mm	段差 5mm	段差 5mm
ずれ 0mm	ずれ 5mm	ずれ 5mm	ずれ 5mm	ずれ 0mm	ずれ 5mm	ずれ 0mm	ずれ 15mm	ずれ 15mm	ずれ 0mm

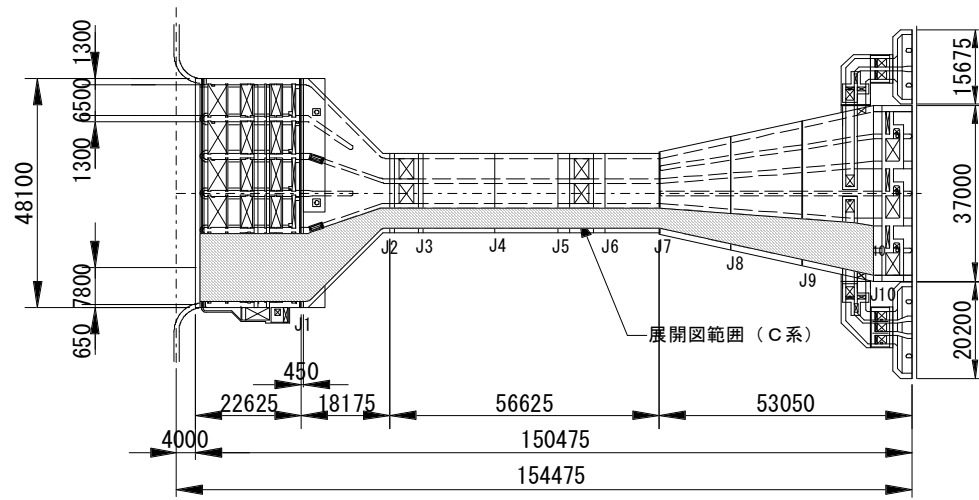
損傷展開図 6号機常用取水路（取水路C系）

<p>5mm J1 奥 BL2 手前BL1 左壁 右壁 25mm</p> <p>耐震ジョイントU型 伸び 5mm 段差 25mm ずれ 5mm</p>	<p>10mm J2 奥 BL3 手前BL2 左壁 右壁 15mm</p> <p>耐震ジョイントU型 伸び 20mm 段差 15mm ずれ 10mm</p>	<p>15mm J3 奥 BL4 手前BL3 左壁 右壁 5mm</p> <p>耐震ジョイントU型 伸び 20mm 段差 5mm ずれ 15mm</p>	<p>J4 奥 BL5 手前BL4 左壁 右壁</p> <p>耐震ジョイントU型 伸び 20mm 段差 0mm ずれ 0mm</p>	<p>5mm J5 奥 BL6 手前BL5 左壁 右壁</p> <p>耐震ジョイントU型 伸び 0mm 段差 0mm ずれ 5mm</p>	<p>J6 奥 BL7 手前BL6 左壁 右壁</p> <p>耐震ジョイントU型 伸び -5mm 段差 0mm ずれ 0mm</p>	<p>J7 奥 BL8 手前BL7 左壁 右壁</p> <p>耐震ジョイントU型 伸び 0mm 段差 0mm ずれ 0mm</p>	<p>10mm J8 奥 BL5 手前BL4 左壁 右壁</p> <p>耐震ジョイントU型 伸び 0mm 段差 0mm ずれ 10mm</p>	<p>J9 奥 BL10 手前BL9 左壁 右壁</p> <p>耐震ジョイントU型 伸び -5mm 段差 0mm ずれ 15mm</p>	<p>J10 奥 BL11 手前BL10 左壁 右壁</p> <p>耐震ジョイントU型 伸び -5mm 段差 5mm ずれ 0mm</p>
---	--	--	--	---	--	---	---	--	---

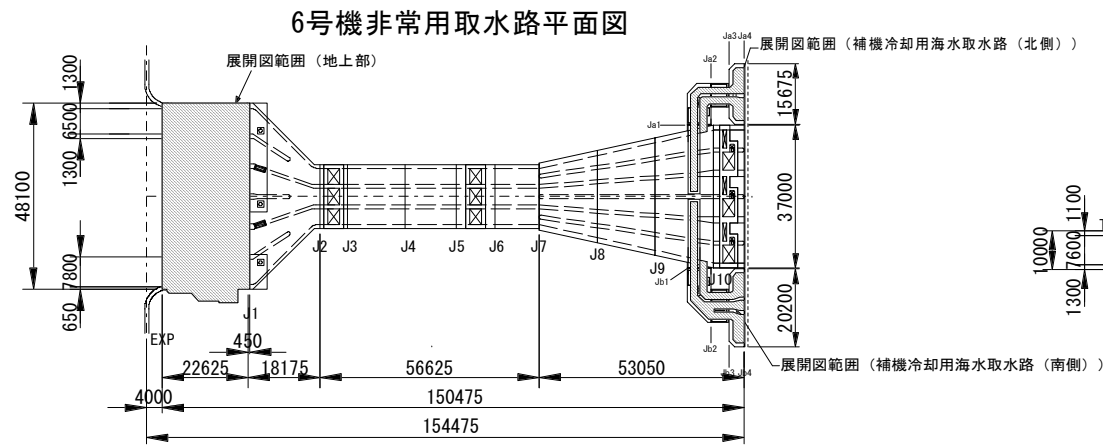
損傷展開図 6号機非常用取水路（補機冷却用海水取水路、スクリーン室地上部）

(北側)		(南側)	
<p>手前BL1</p> <p>左壁</p> <p>奥 BL2</p> <p>右壁</p> <p>耐震ジョイントU型</p> <p>伸び -5mm</p> <p>段差 0mm</p> <p>ずれ 0mm</p>	<p>手前BL2</p> <p>左壁</p> <p>奥 BL3</p> <p>右壁</p> <p>耐震ジョイントU型</p> <p>伸び -5mm</p> <p>段差 0mm</p> <p>ずれ 5mm</p>	<p>手前Jb1</p> <p>左壁</p> <p>奥 BL2</p> <p>右壁</p> <p>耐震ジョイントU型</p> <p>伸び 0mm</p> <p>段差 0mm</p> <p>ずれ 0mm</p>	<p>手前Jb2</p> <p>左壁</p> <p>奥 BL3</p> <p>右壁</p> <p>耐震ジョイントU型</p> <p>伸び -5mm</p> <p>段差 10mm</p> <p>ずれ 5mm</p>
<p>手前BL3</p> <p>左壁</p> <p>奥 BL4</p> <p>右壁</p> <p>耐震ジョイントU型</p> <p>伸び -5mm</p> <p>段差 0mm</p> <p>ずれ 0mm</p>	<p>手前BL4</p> <p>左壁</p> <p>奥 BL5</p> <p>右壁</p> <p>耐震ジョイントU型</p> <p>伸び -5mm</p> <p>段差 0mm</p> <p>ずれ 0mm</p>	<p>手前Jb3</p> <p>左壁</p> <p>奥 BL4</p> <p>右壁</p> <p>耐震ジョイントU型</p> <p>伸び 0mm</p> <p>段差 0mm</p> <p>ずれ 0mm</p>	<p>手前Jb4</p> <p>左壁</p> <p>奥 BL5</p> <p>右壁</p> <p>耐震ジョイントU型</p> <p>伸び 0mm</p> <p>段差 0mm</p> <p>ずれ 0mm</p>
