柏崎刈羽原子力発電所 7号機
建物・構築物におけるひび割れ補修について

平成 20 年 10 月 21 日

東京電力株式会社

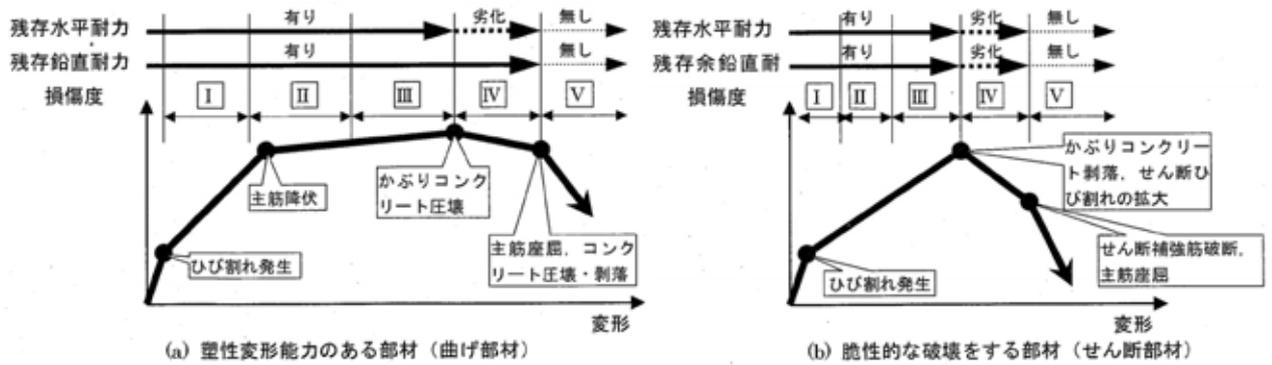
図-1 部材の荷重 - 変形関係と損傷度の概念 (復旧指針 P.21 参照)

この中で 0.2mm 以下のひび割れを損傷度 とし、このひび割れの扱いについて「2.3.4 復旧の要否判定」では、被災度区分が軽微 (耐震性能残存率が 95%以上、すなわち、地震後の構造躯体がほぼ弾性領域である場合) と判定されたものは、軽微な補修 (ひび割れなどによる構造部材の劣化等を生じさせないための仕上げの補修) を行う、と記述している。

また、「2.3.3 被災度区分」の解説では、部材損傷度が概ね 程度以下に留まった状態を耐震性能残存率 $R = 95\%$ とし、ほぼ補修無しに継続使用が可能な被害レベル (使用限界状態) に対応すると記述している。

以上より、損傷度 の補修については、耐久性確保の観点で補修を行い、従来から実施している「発電所ひび管理・補修要領」に基づき実施する。また、幅 0.2mm を超えるひび割れについては、耐震性能復旧の観点でエポキシ樹脂注入を実施する。
