柏崎刈羽原子力発電所6号機
新潟県中越沖地震後の設備健全性確認(建物・構築物)に関する
立入検査での指摘事項に対する回答

平成 20 年 10 月 21 日

東京電力株式会社

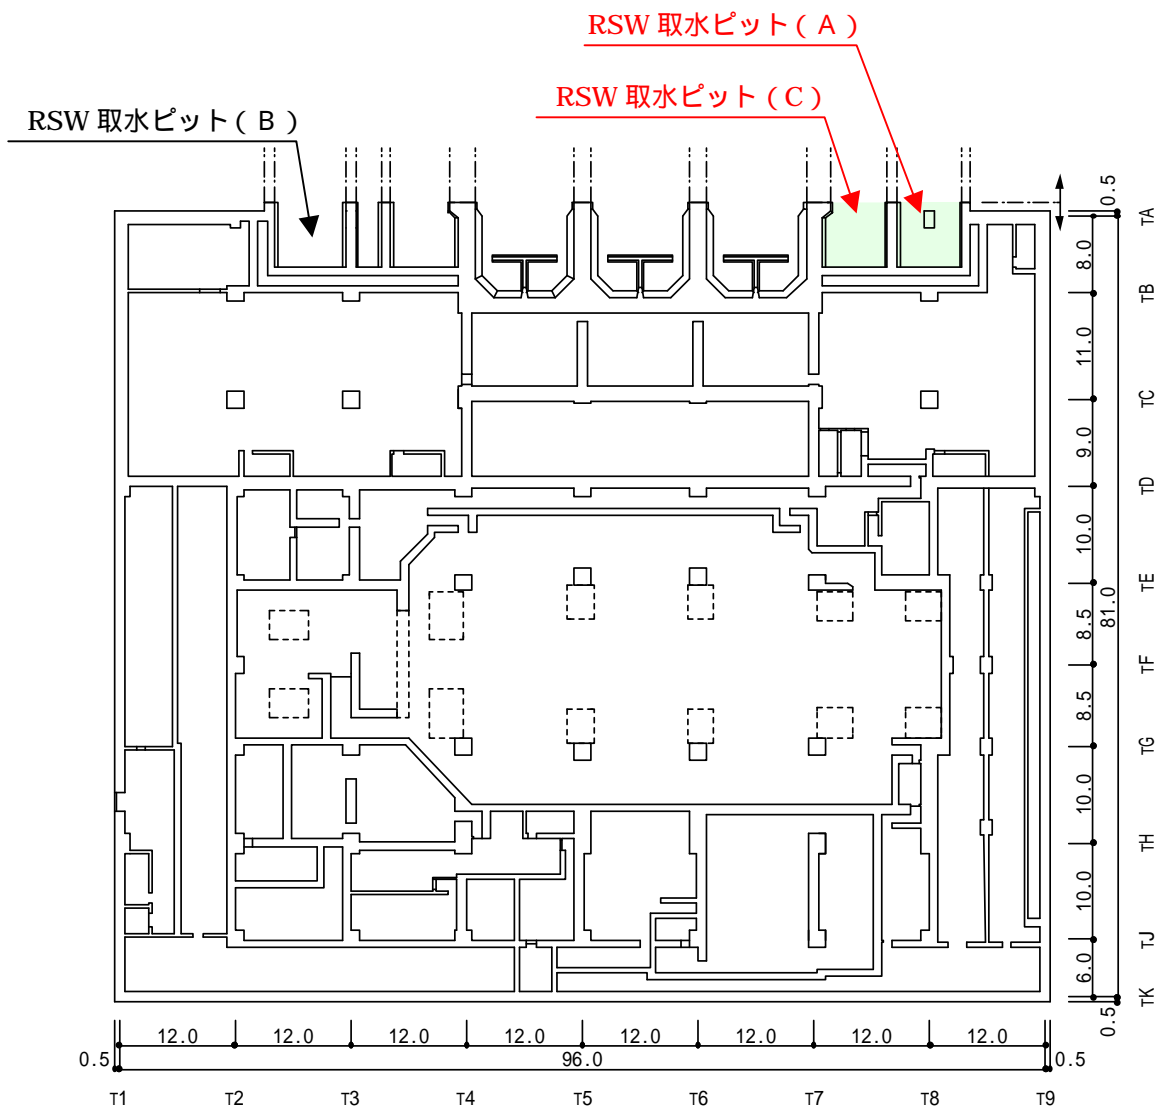
図-1.1 KK-6 T/B 調査箇所 (B2F)

6号機非常用取水路(A系)の立入検査時に原子炉補機冷却海水系(RSW)取水ピット床面において、亀甲状のひび割れが発生しており、アルカリ骨材反応によるひび割れではないかとの指摘があり、このひび割れについて床面から試料を採取し調査した。

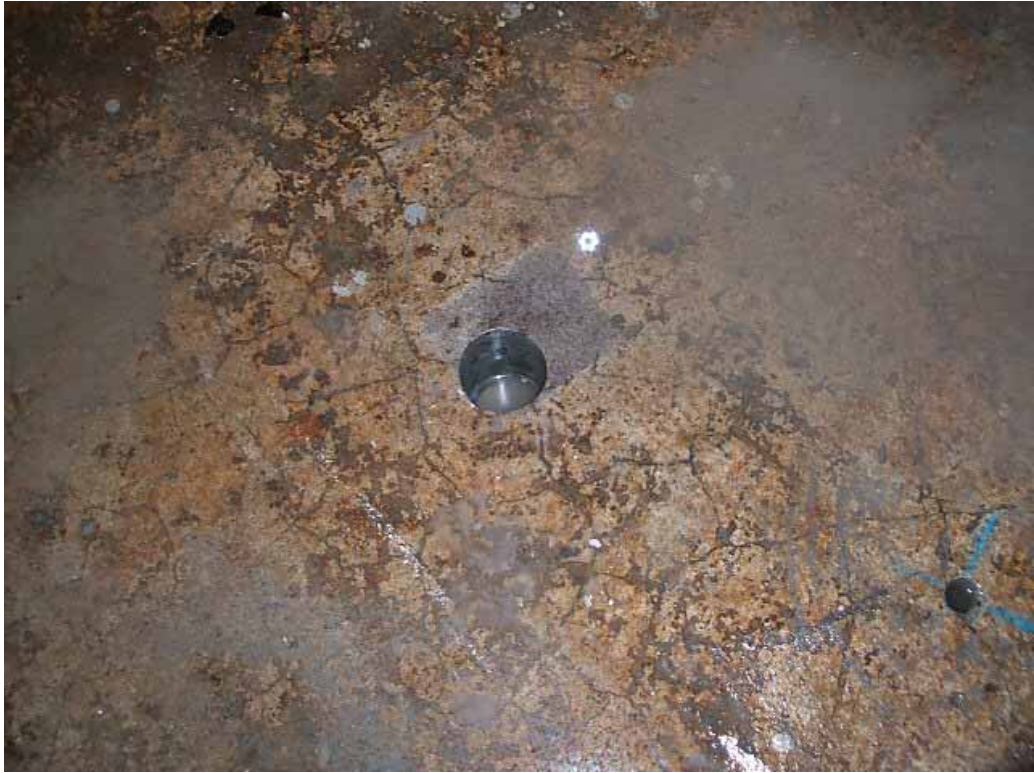
図-1.2 KK-6 T/B RSW(A)床面コアボーリング状況

RSW取水ピット(A)(C)の床面において、各1箇所のコアボーリングを実施し、直径45mm、長さ90mm程度の試料を採取した。なお、コアボーリングの位置は、床面に発生しているひび割れをまたぐ位置を選定している。

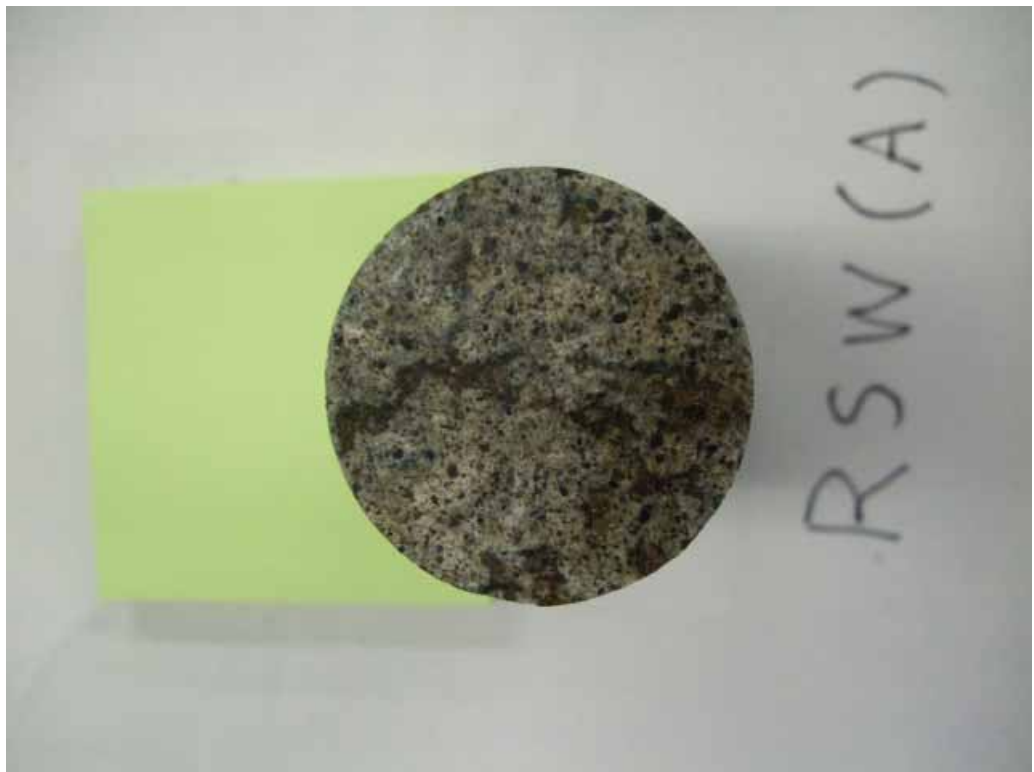
図-1.3 KK-6 T/B RSW(A)コンクリートコア（床面側）

各試料ともに床面から深さ約10mmの位置で表面のモルタルとコンクリートの境界面が確認された。

ひび割れはモルタル表面には発生しているが、コンクリート側には確認されなかった。

したがって、床面のひび割れは、表面のモルタルのみに発生しているひび割れであり、アルカリ骨材反応による鉄筋コンクリート躯体に発生したひび割れではないことが確認された。

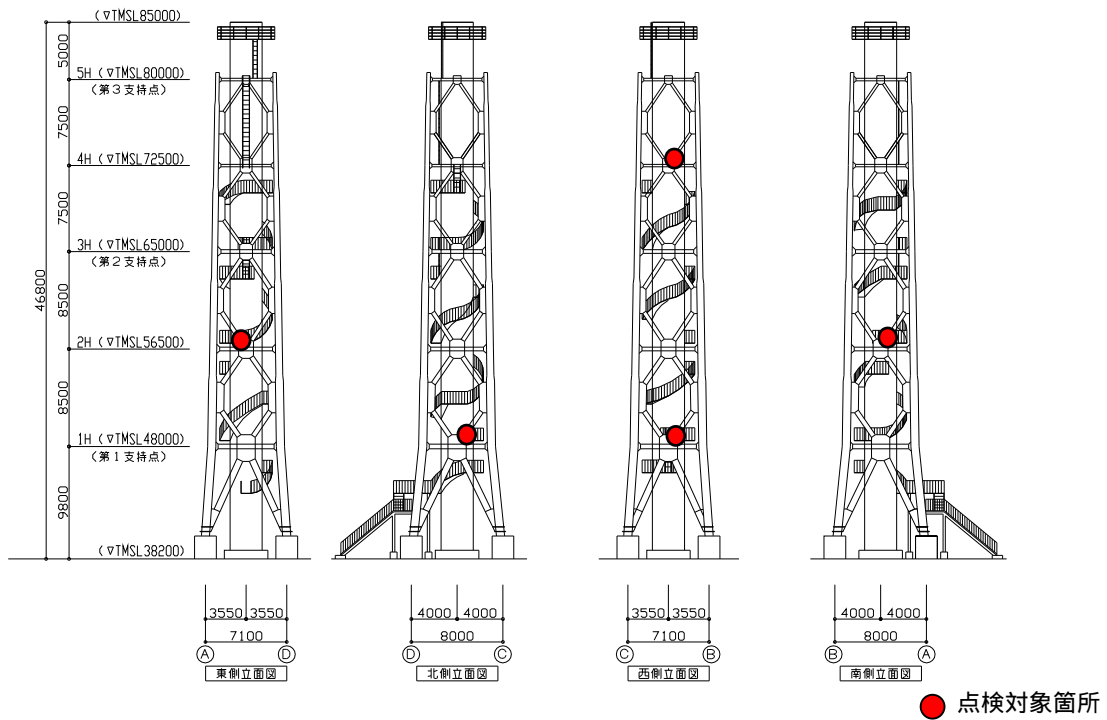
図-2.1 K-6 排気筒ハンマリング調査箇所

今回の指摘を受け、6号機排気筒において塗膜の割れのないボルト接合部において、ハンマリング試験を実施し異常のないことを確認した。(図-2.1、2.2 参照)

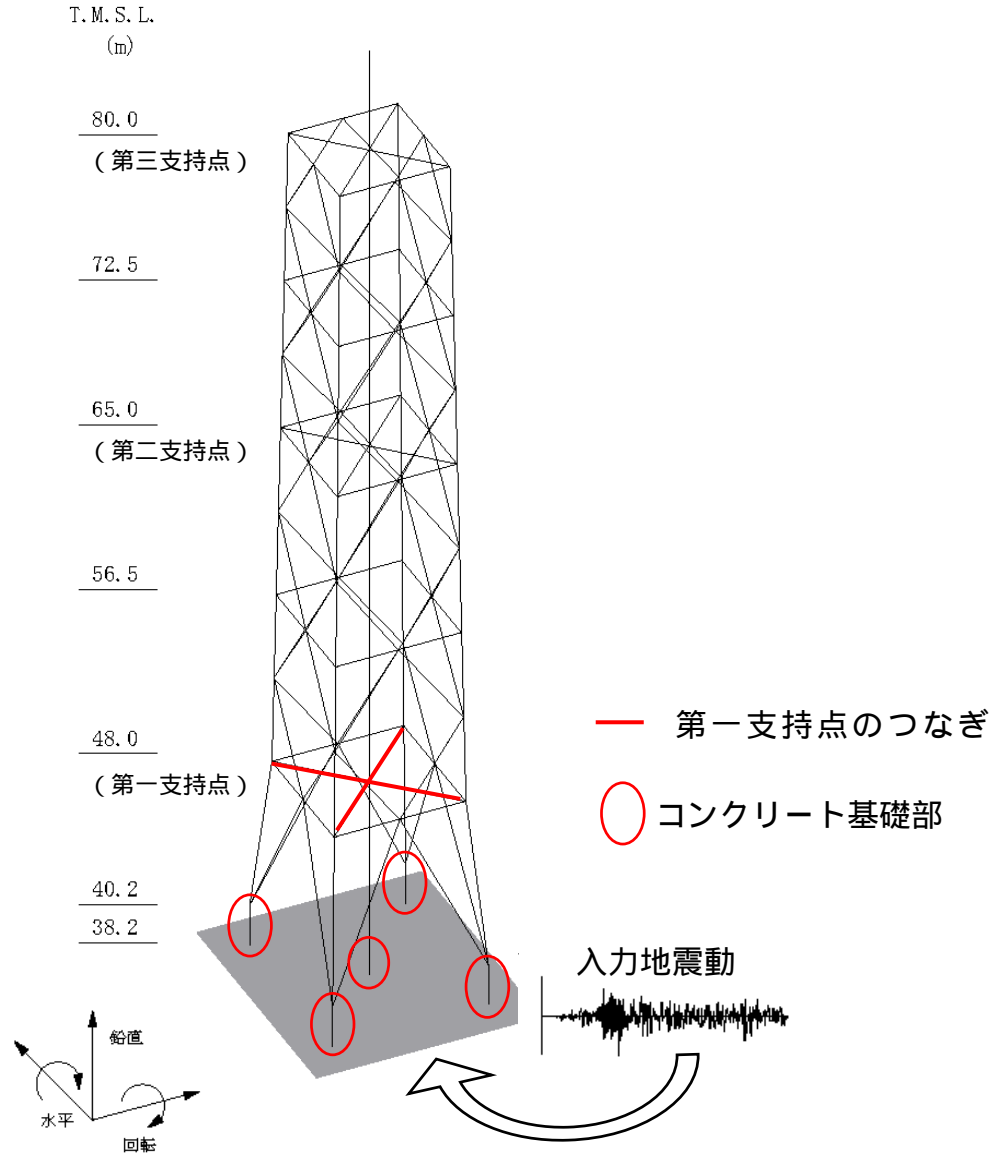
図-3.1 6号機排気筒の地震応答解析モデル

解析モデルでは、つなぎ材は引張側だけで評価した等価なばねに置換して、筒身と鉄塔の支柱間に設定している。

シミュレーション結果による最大応答軸力(つなぎ材2本分)は132kNである。一方、対応するつなぎ材2本分の座屈耐力は48kNであり、解析上、座屈する結果となっている。

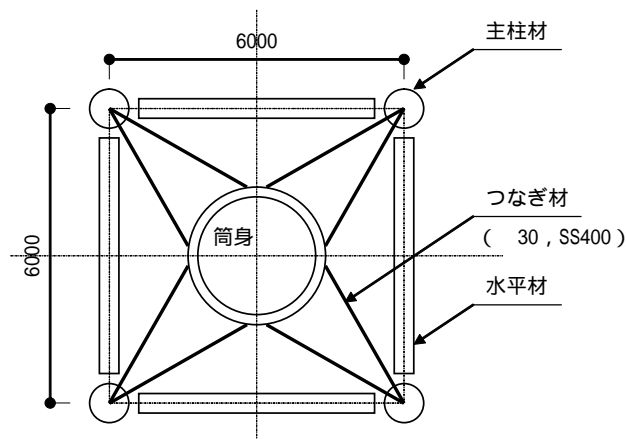
図-3.2 第一支持点の構造概要 (T.M.S.L.48.0 m)

中越沖地震において、6号機排気筒の第一支持点(T.M.S.L.48m)のつなぎ材に座屈とみられる変形が確認されたため、ここではシミュレーション結果とつなぎ材の圧縮側の耐力(座屈耐力)について比較検討する。

つなぎ材はロッド材による設計のため、圧縮力は考慮していない。

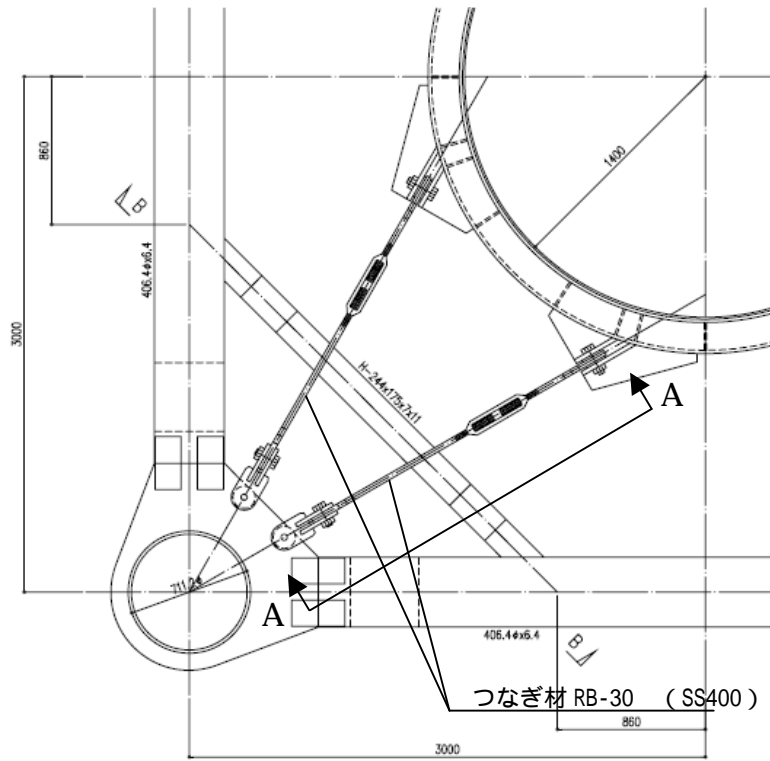
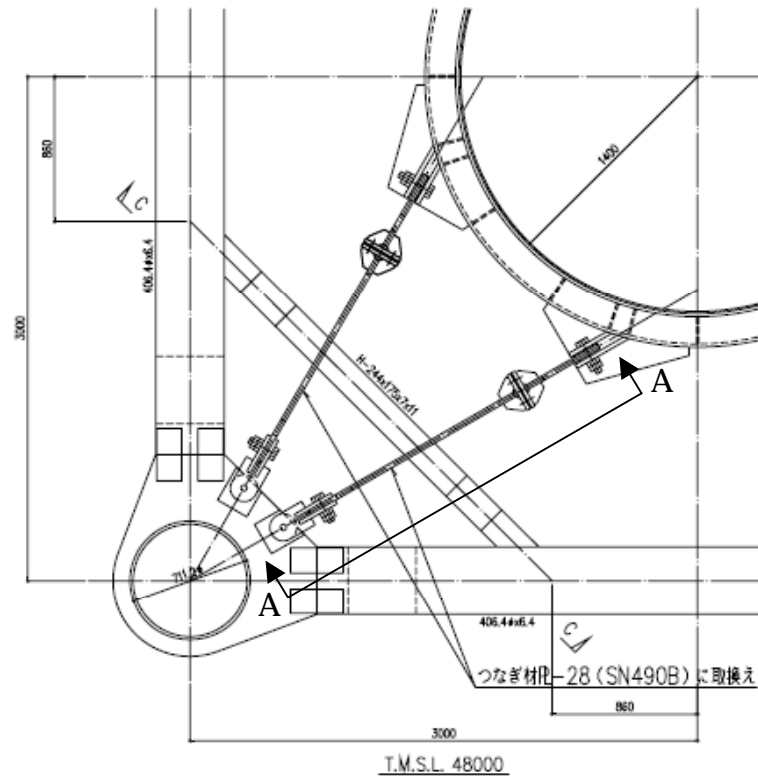
図-3.3 つなぎ材取り付け状況 平面図 (T.M.S.L.48.0 m)

中越沖地震におけるつなぎ材の座屈程度であれば、座屈後の降伏耐力の低下は問題ないと考えられ、今回の健全性評価には影響はないと考えられる。

つなぎ材の母材には座屈とみられる変形が確認されたため、部材交換による対応を行うものとし、その際、補強検討用地震動に対しての引張降伏を防ぐことを目的として、つなぎ材をより耐力の大きい部材に交換する(図-3.3、図-3.4)。
