柏崎刈羽原子力発電所 1号機非常用取水路の 損傷および段差に関する補修計画について

平成20年11月28日

東京電力

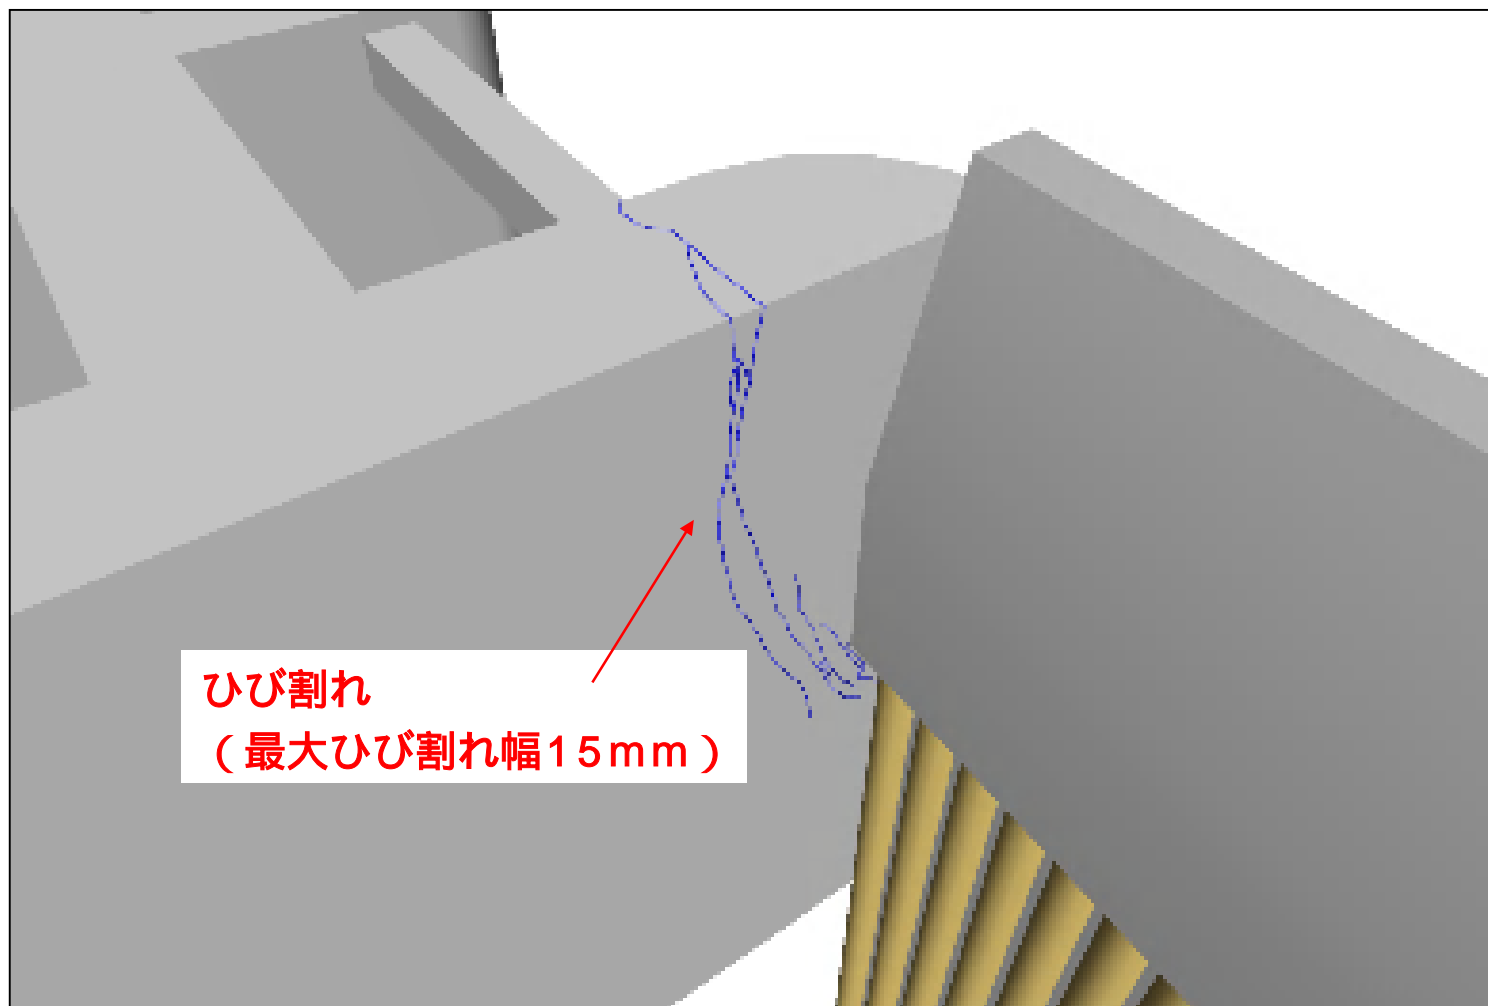
護岸取合部の損傷 損傷状況（側壁背面）

掘削調査による損傷状況（A系側壁背面）

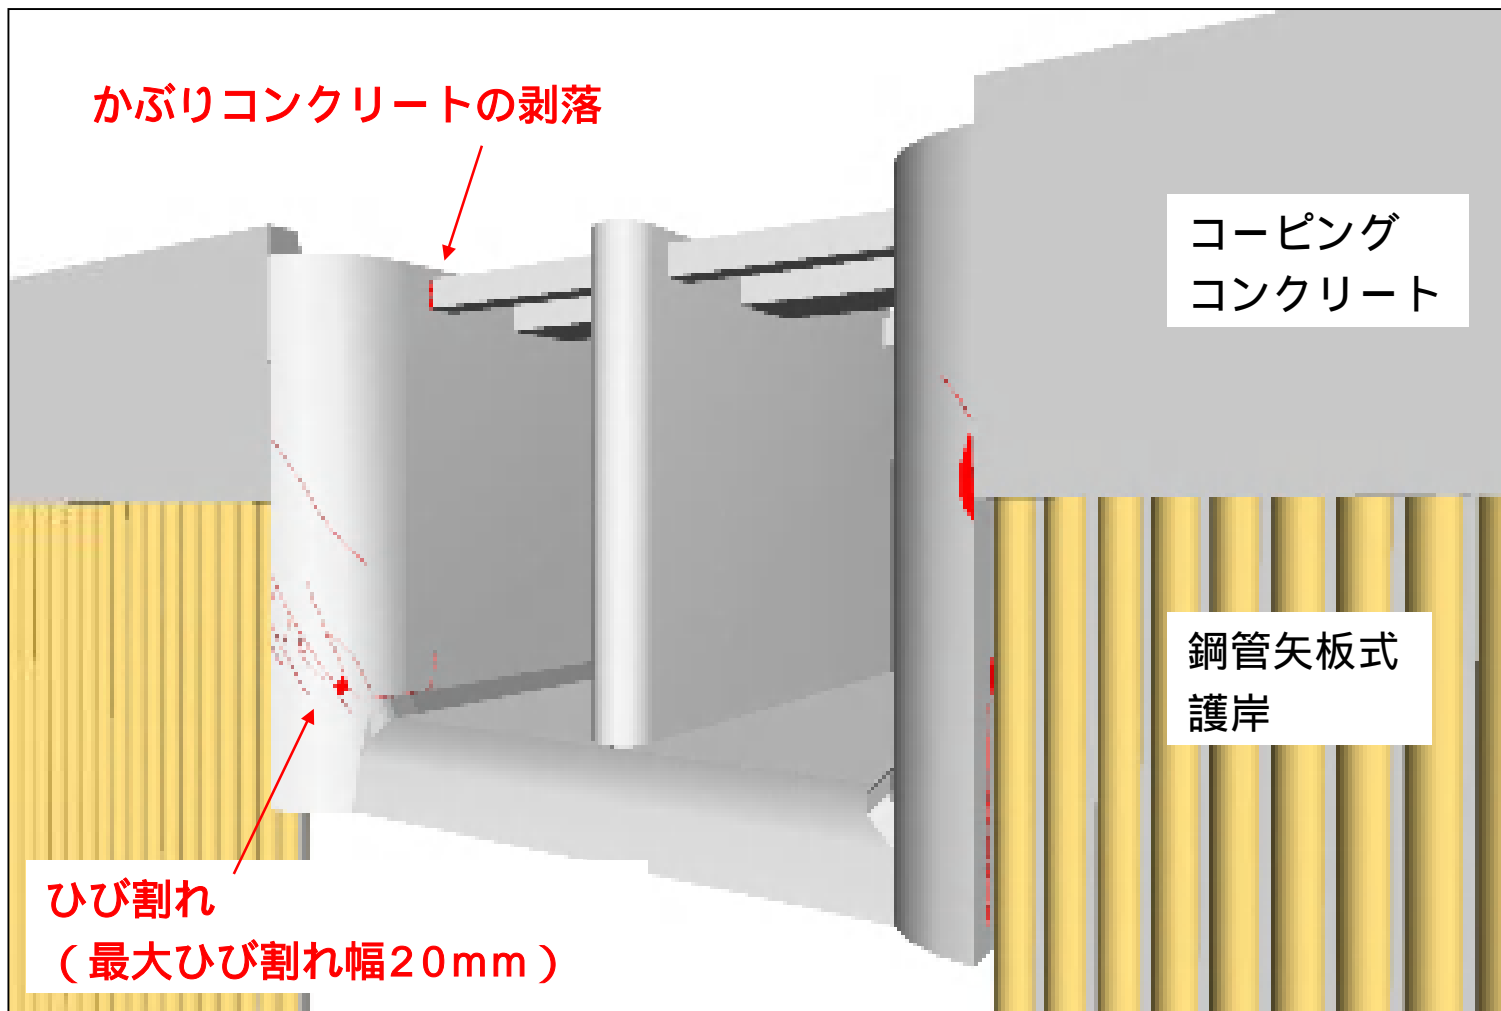
護岸取合部の損傷 損傷状況（側壁内面）

潜水調査による損傷状況（北西側海中より前面を望む）

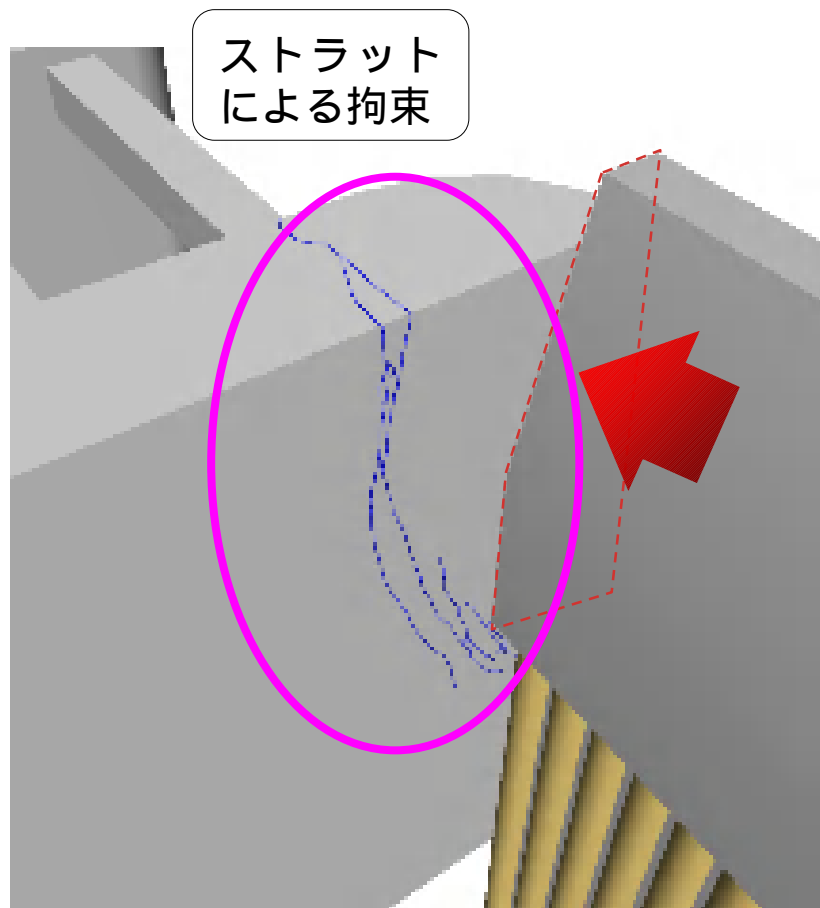
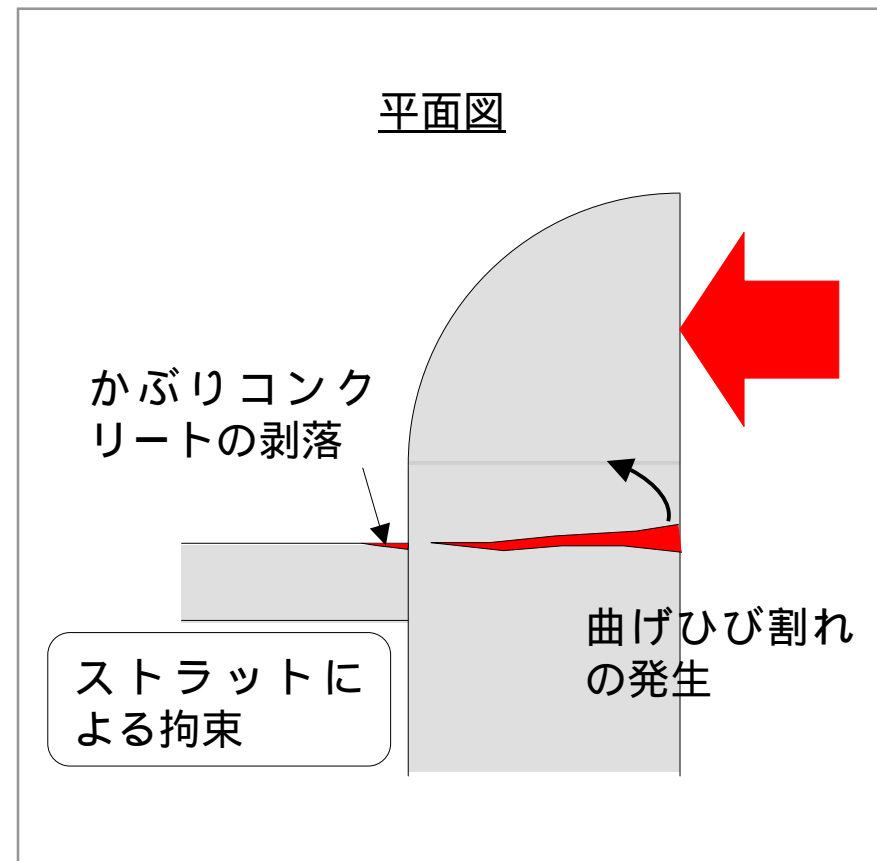
護岸取合部の損傷 原因の推定（気中部）

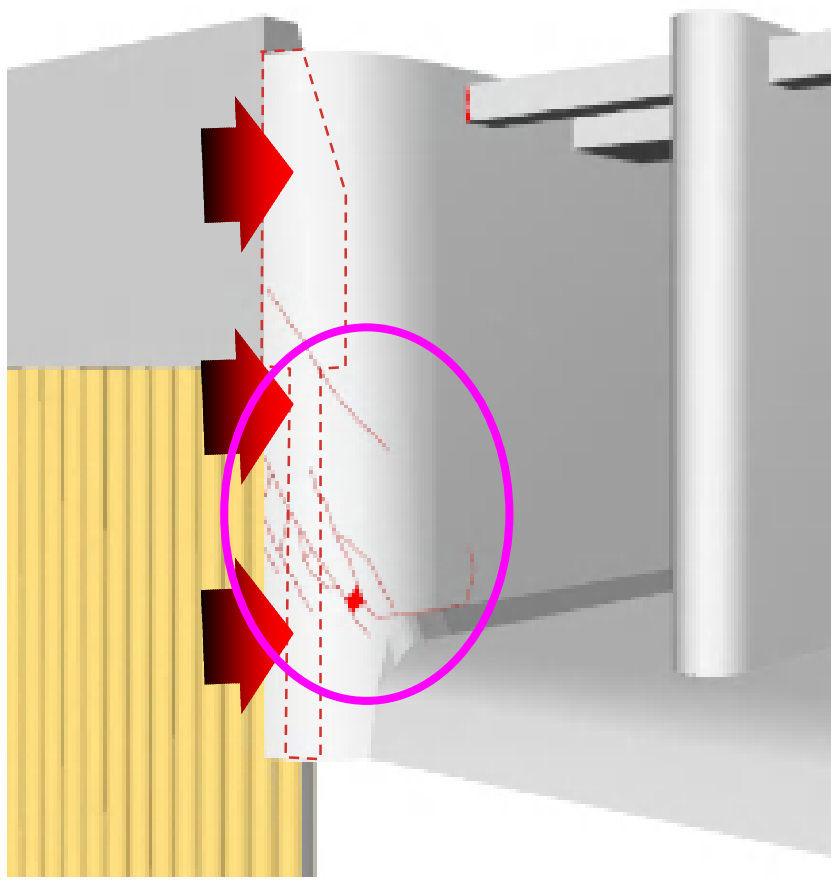
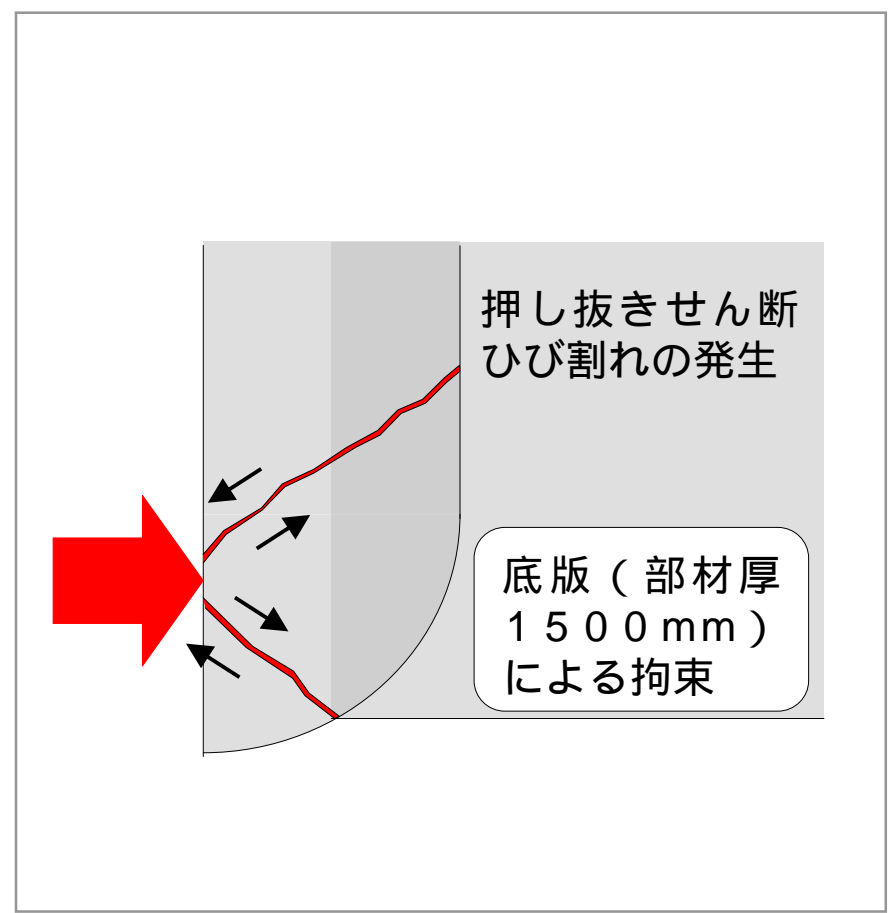
護岸取合部の損傷 原因の推定（水中部）

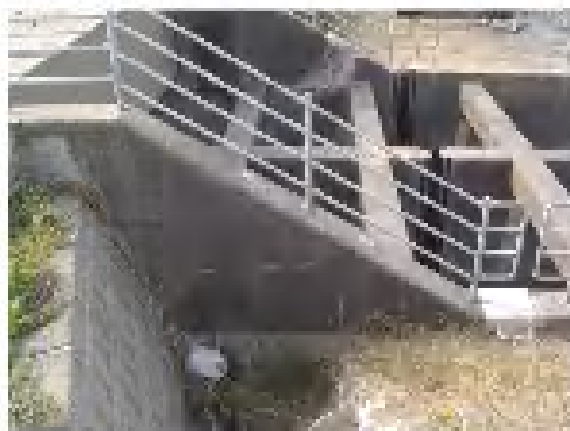
A系側壁背面

擁壁取合部の損傷 損傷状況

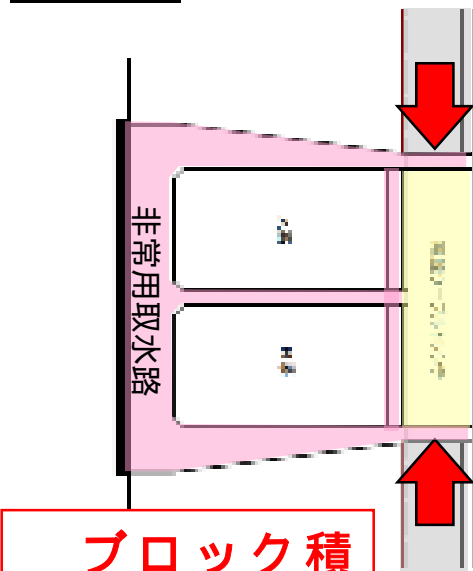
横断面図

擁壁取合部の損傷 原因の推定

ブロック積み擁壁からの面外荷重

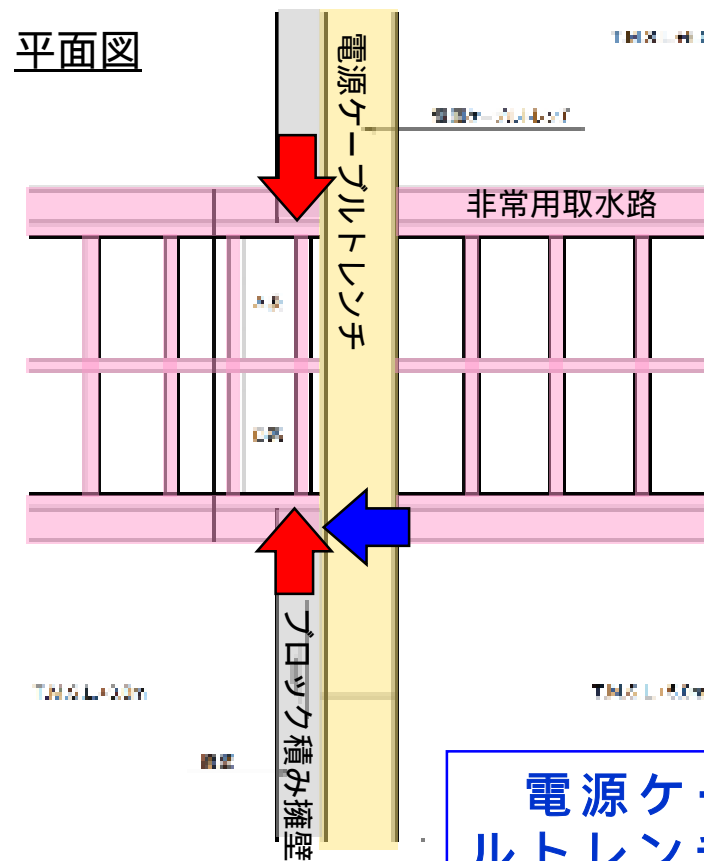
平面図

電源ケーブルトレンチからの面内荷重

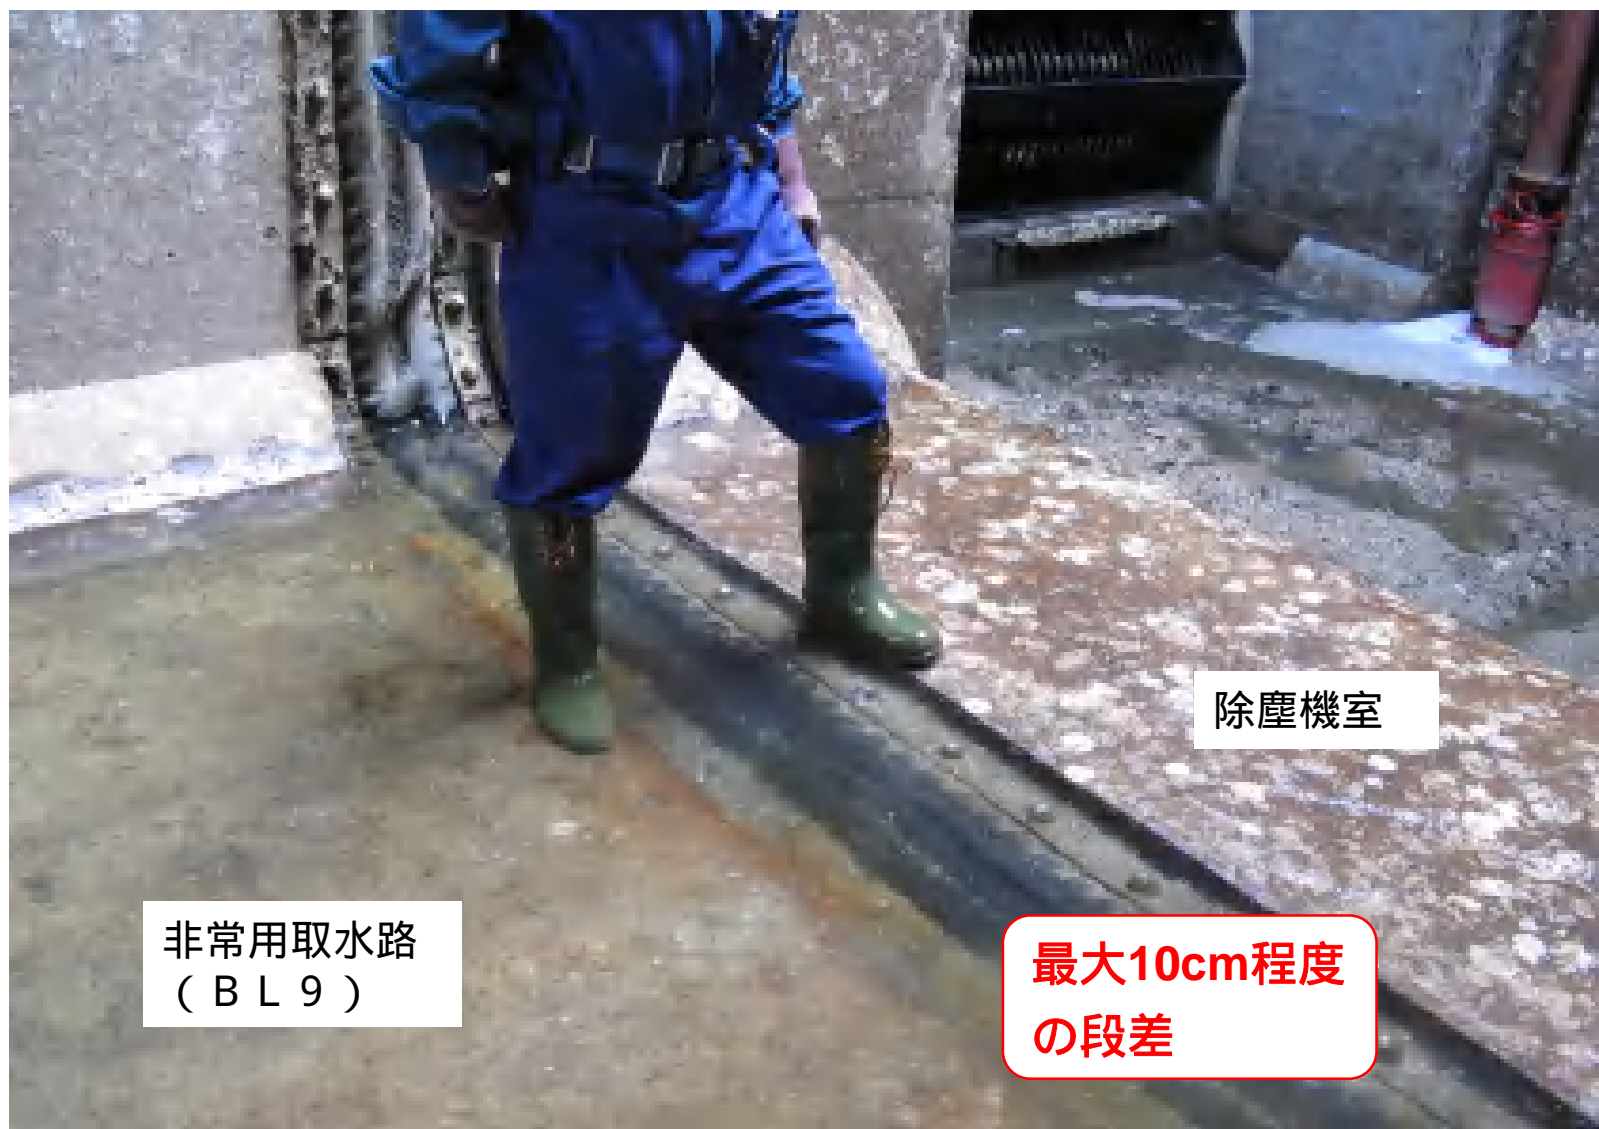
除塵機室接合部の段差 段差の状況

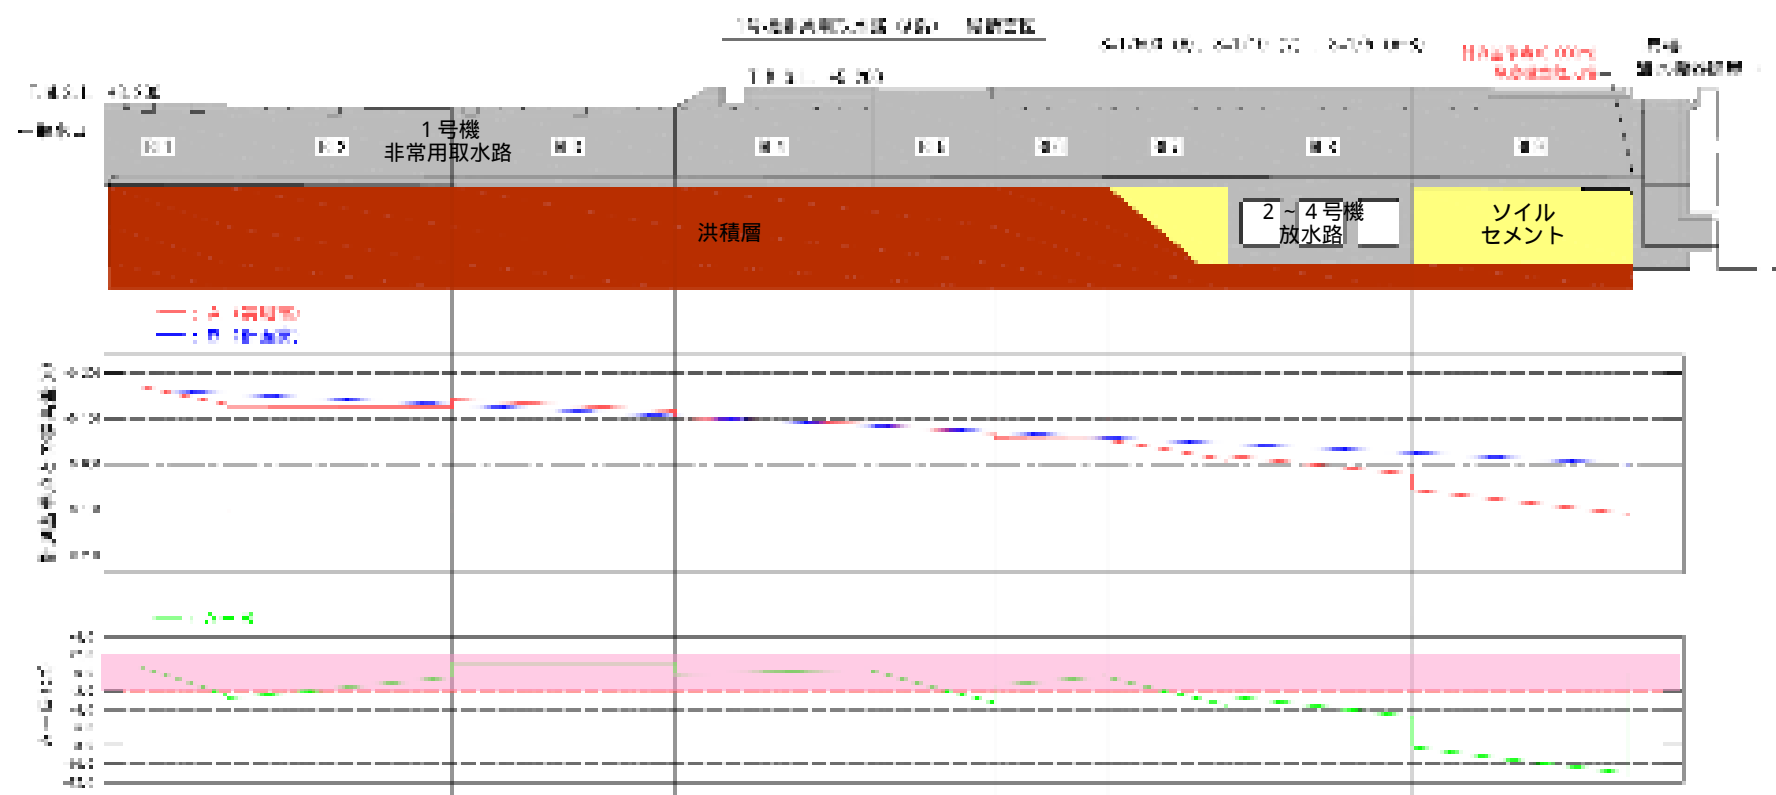
除塵機室接合部の段差 原因の推定

± 20 mm以上の変位が生じている箇所は、BL 7より山側に限られており、取水路下方を交差する2～4号機放水路の構築のために地山を掘削して、ソイルセメントにて置換した箇所と一致している。
