柏崎刈羽原子力発電所 7号機
原子炉建屋およびタービン建屋における
ひび割れの補修状況について

平成20年12月9日

東京電力株式会社

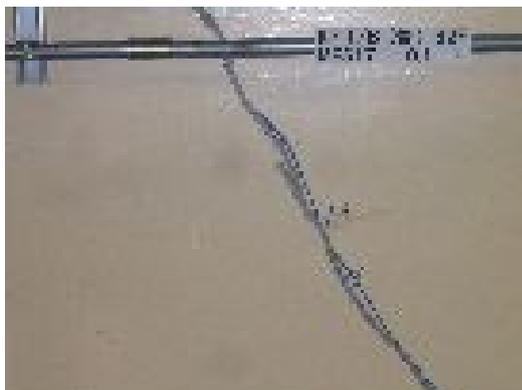
壁面：塗装仕上げあり（エポキシ樹脂注入あり）
