柏崎刈羽原子力発電所 7号機
原子炉建屋屋根トラス及び排気筒における
高力ボルト点検報告書(案)

平成 20 年 12 月 9 日

東京電力株式会社

本報告書は、新潟県中越沖地震後の設備健全性に係る点検として、柏崎刈羽原子力発電所 7 号機原子炉建屋屋根トラス及び排気筒における高力ボルト摩擦接合部の高力ボルトの点検結果について報告するものである。

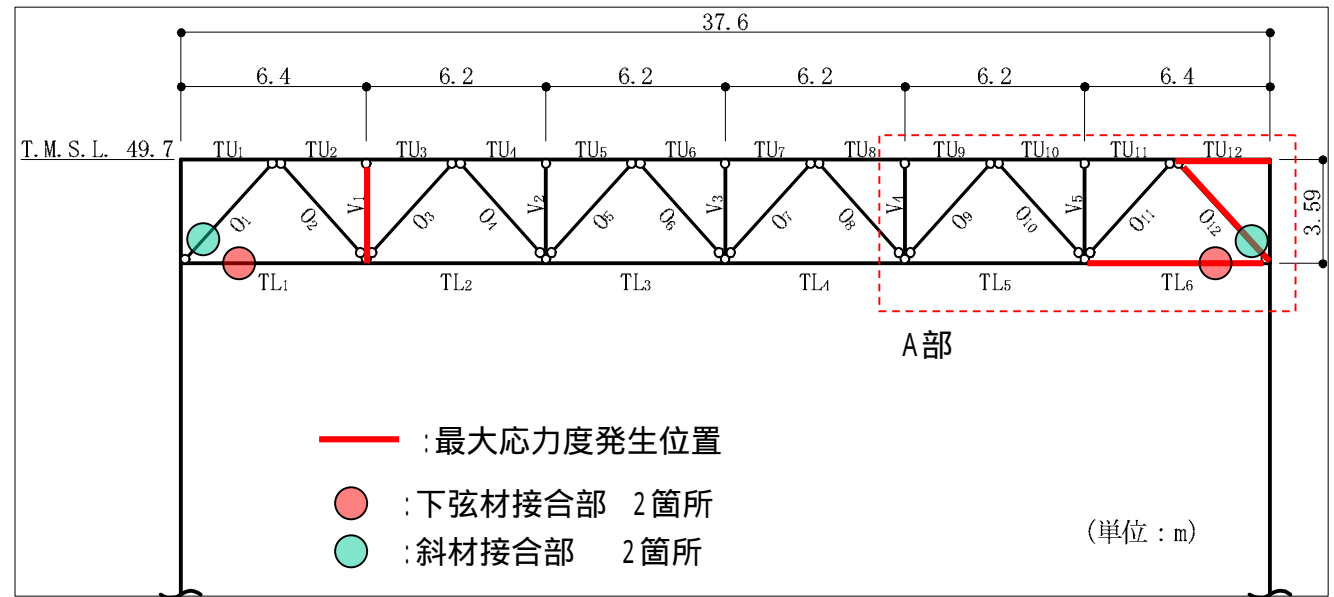
図1 - 2: 点検対象箇所および最大応力度発生位置(RE通り)

原子炉建屋屋根トラスについては、主トラスのうち、地震応答解析結果により、最大応力度発生箇所の存在する r_E 通りのうち、下弦材及び斜材の接合部各 2 箇所を点検対象箇所とした。(図 1 - 1 ~ 3)

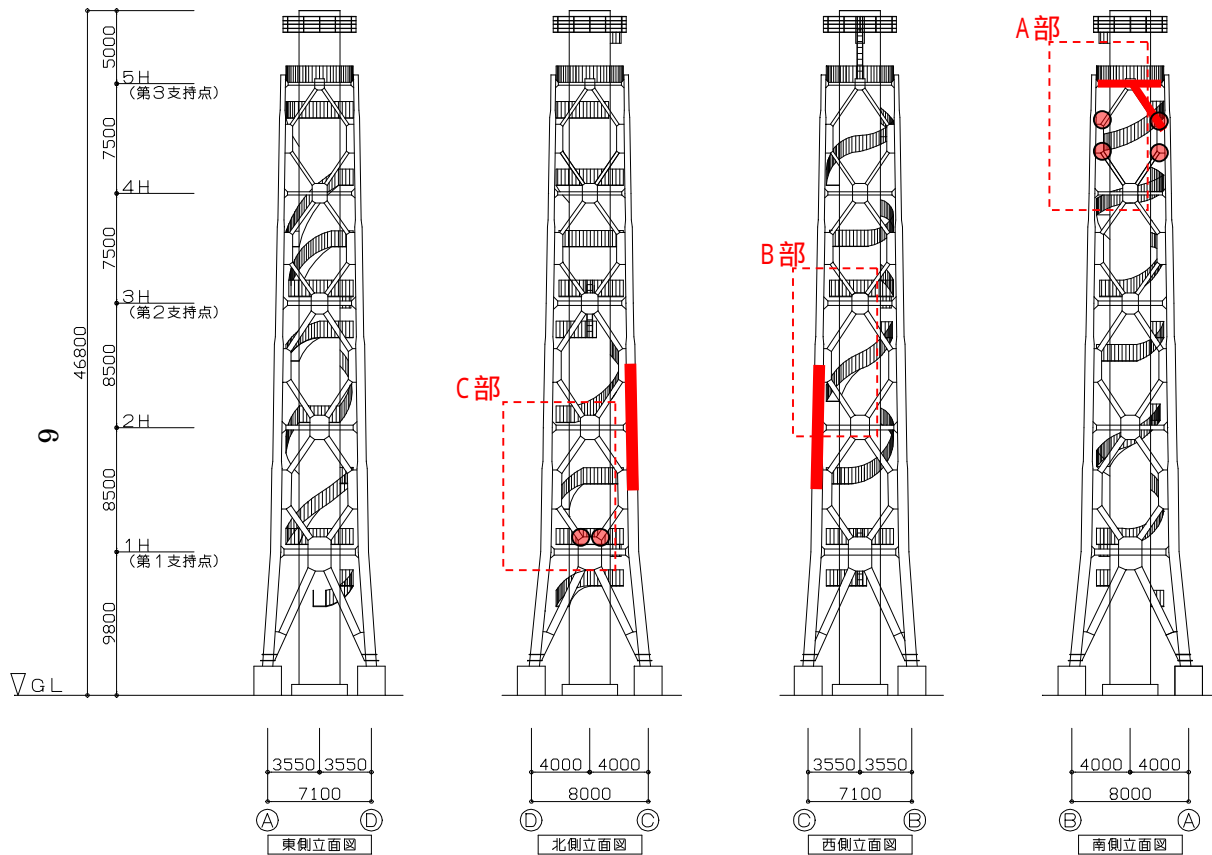
図2 - 1 : 7号機排気筒高力ボルト接合部点検

排気筒については、斜材のうち、地震応答解析結果により、最大応力度発生箇所を含む 6 箇所を点検対象箇所とした。(図 2 - 1 ~ 4)

支柱材の最大応力度発生部位に
ボルト接合部は存在しない。

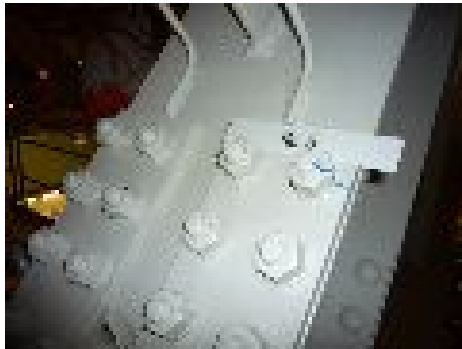
ボルト No.9 マーキング状況

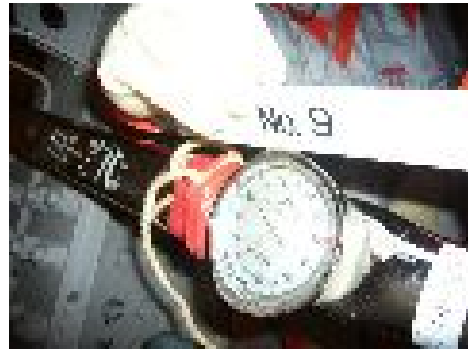
ボルト No.9 トルク確認状況

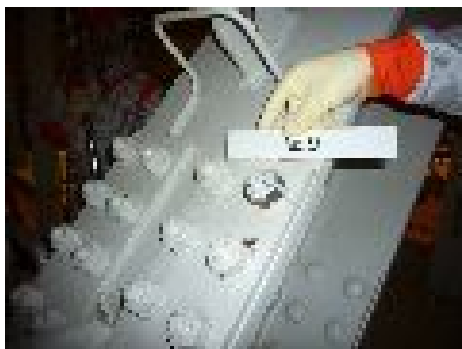
点検結果を表1に示す。7号機原子炉建屋屋根トラスにおいて、高力ボルトの異常は確認されなかった。

ボルト No.9 締付後確認状況

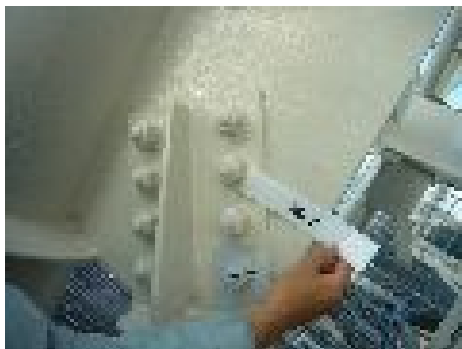
ボルト No.2 マーキング状況

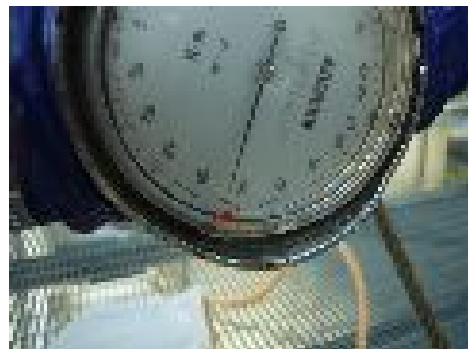
ボルト No.2 トルク確認状況

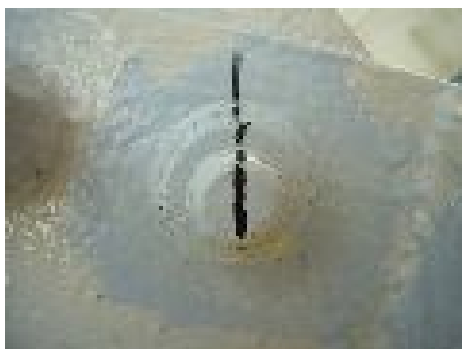
点検結果を表2に示す。7号機排気筒において、高力ボルトの異常は確認されなかった。

ボルト No.2 締付後確認状況
