柏崎刈羽原子力発電所
1号機タービン建屋オペレーティングフロア
上部大梁のコンクリート片落下について

平成21年3月11日

東京電力株式会社

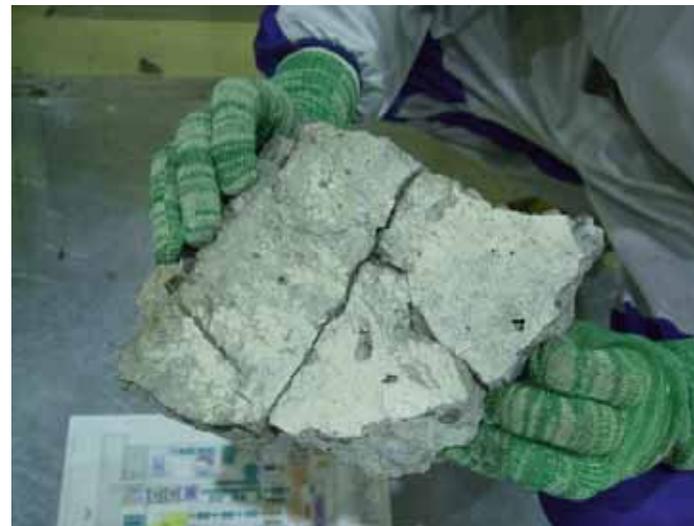
1号機タービン建屋 1階平面図

コンクリート片発見場所

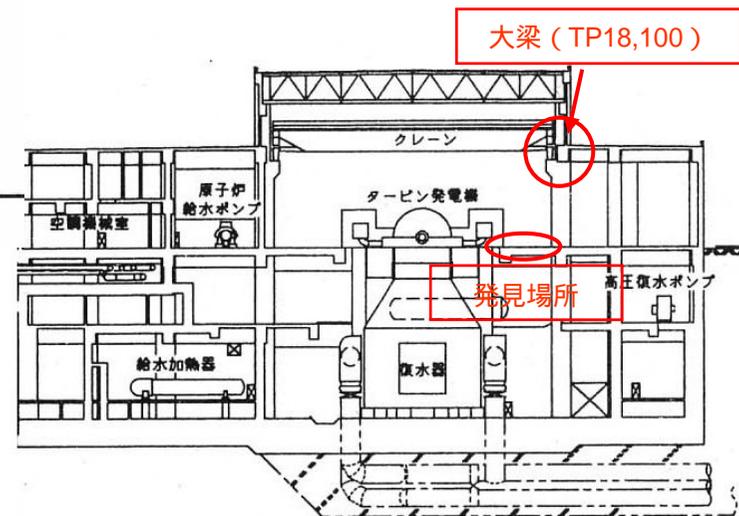
落下したコンクリート片

平成21年1月14日に、柏崎刈羽原子力発電所1号機タービン建屋1階オペレーティングフロア（以下、オペフロという）でコンクリート片（大きさ：20cm×20cm×厚3cm）の落下物が確認された。

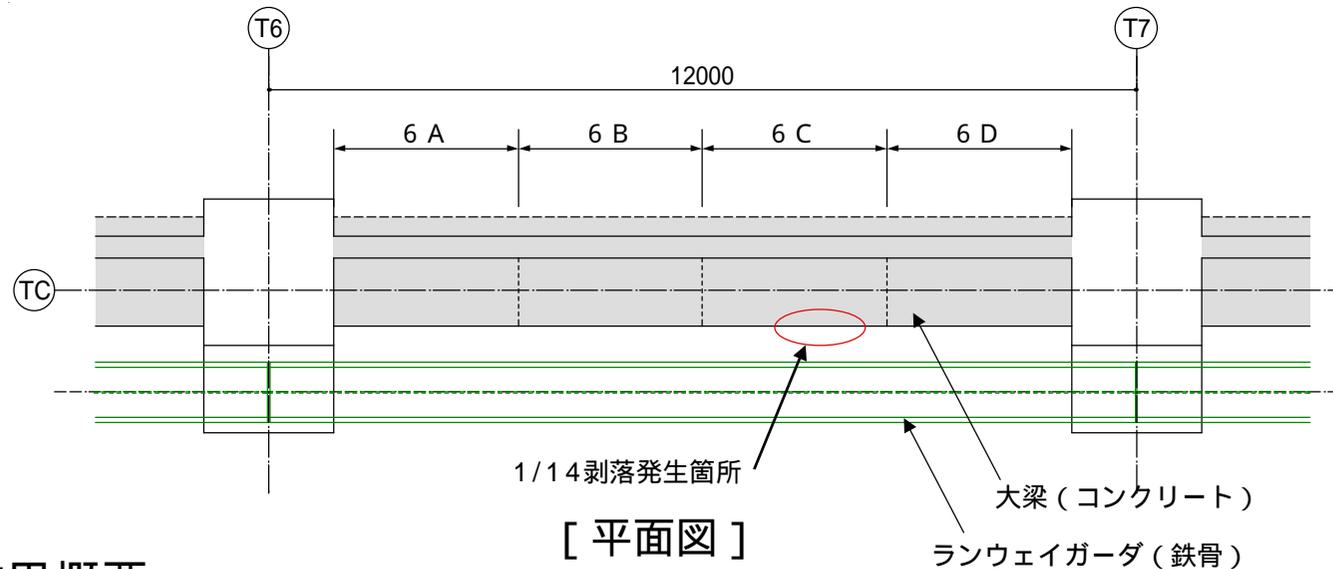
当該大梁(T6～T7通り)の頂部および側面のうち，以下に示す6A～6Dの4箇所について，目視確認および打診調査を実施した。

- 6 A：鉄骨部とコンクリート部の境界（上フランジの鉄骨から約200mm下がり）に沿ってひび割れあり
- 6 B：既にコンクリートの剥落を確認（剥落時期は不明）
- 6 C：コンクリートにひび割れ，浮きあり
- 6 D：コンクリートにひび割れあり

目視確認および打診調査の結果を受け，安全確保のための応急処置として，T6～T7間について剥落部と同様の箇所のはつり作業を実施した。

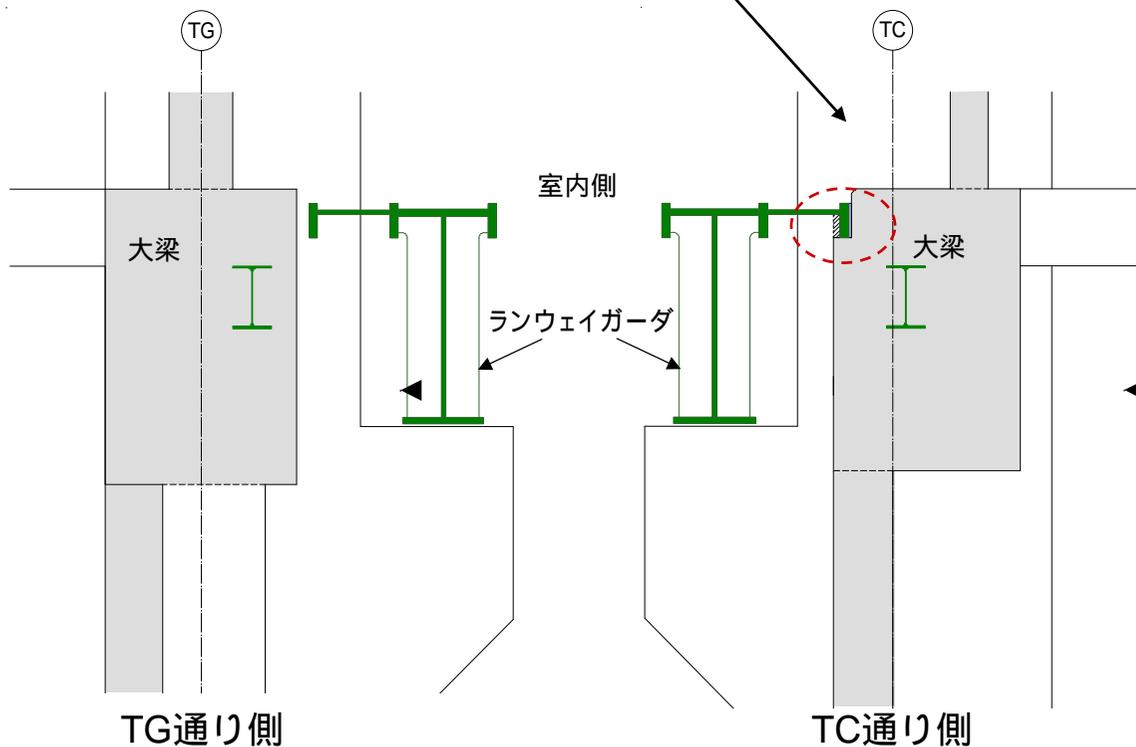
今回剥落が発見された部位
(TC通り, T6-T7間)

コンクリート片の剥落が発見された箇所(TC通り)の構造を示す。
ランウェイガーダと躯体との干渉について柏崎他号機および福島
サイトについて調査した結果、1号機タービン建屋のTC通りの
ような干渉の無いことが確認された。

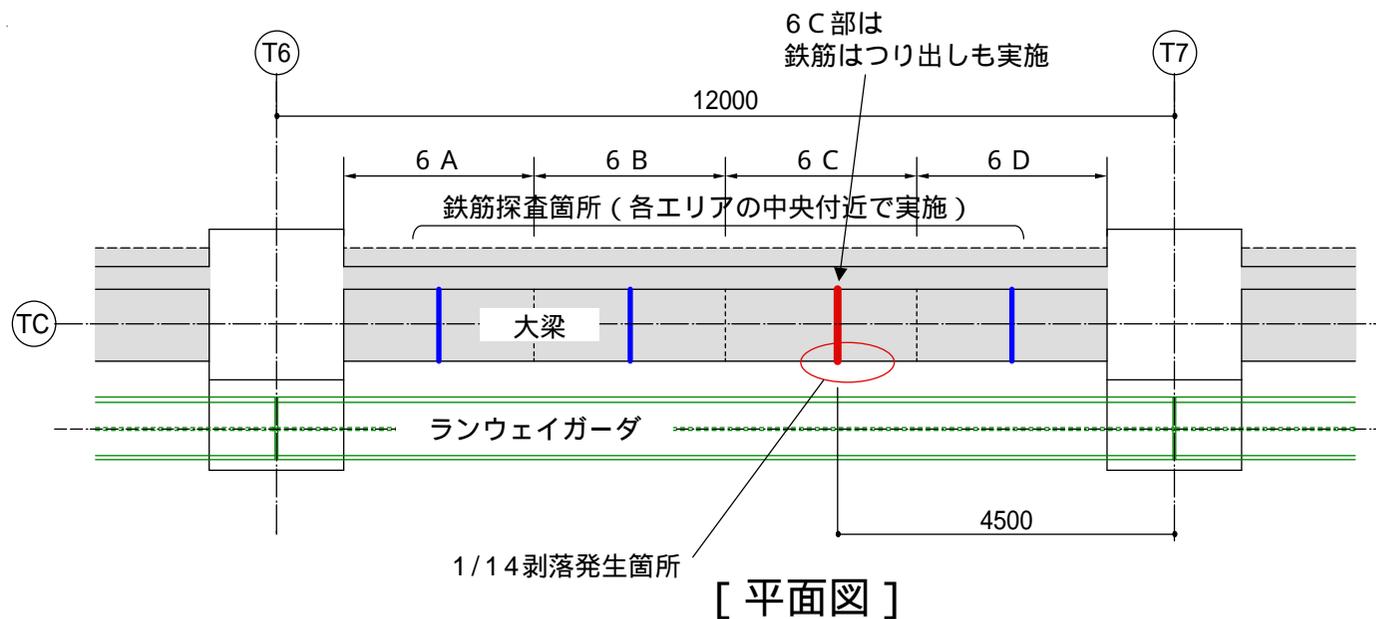
鉄筋探査位置

当該大梁(T6～T7通り)の頂部及び側面のうち，以下に示す6A～6Dの4箇所について，非破壊検査により鉄筋位置を確認した。

さらに，1月14日に剥落のあった6C部を代表としてコンクリートの一部をはつり，鉄筋位置を確認した。

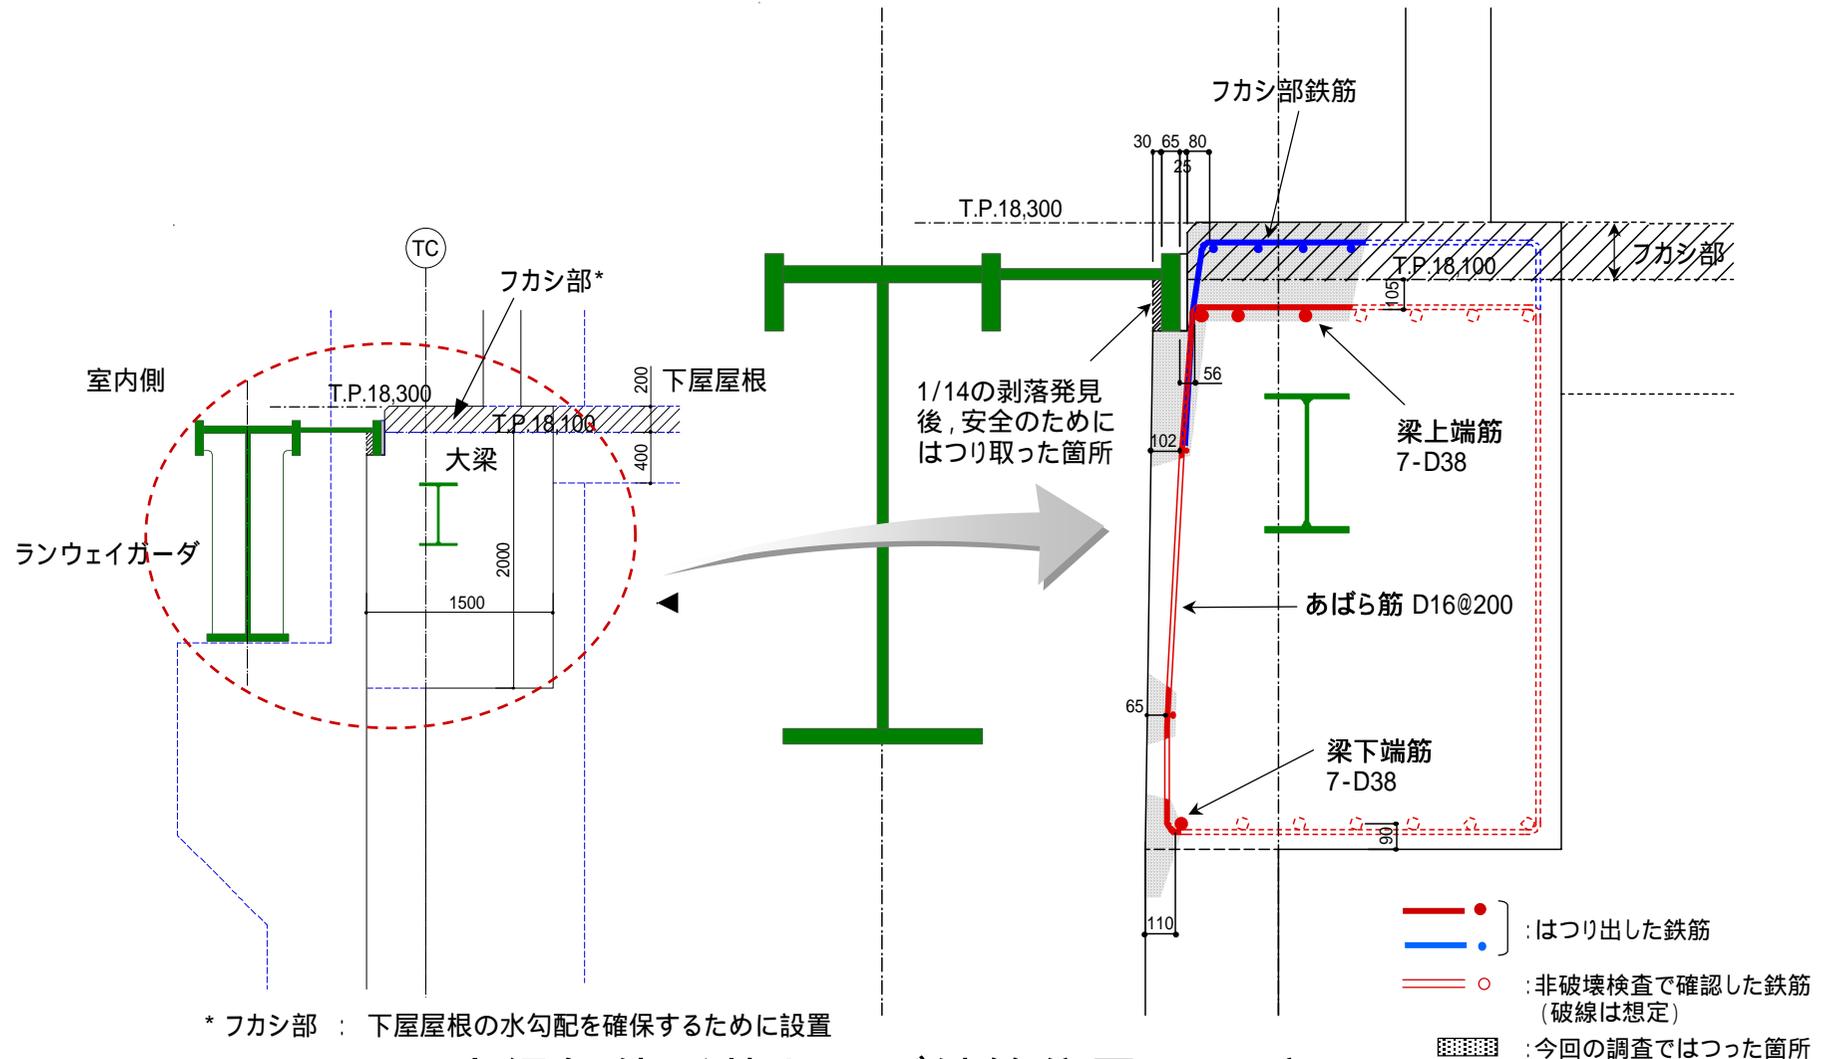
大梁躯体形状および鉄筋位置 (6C部)

調査の結果確認された大梁の形状及び鉄筋位置を以下に示す。

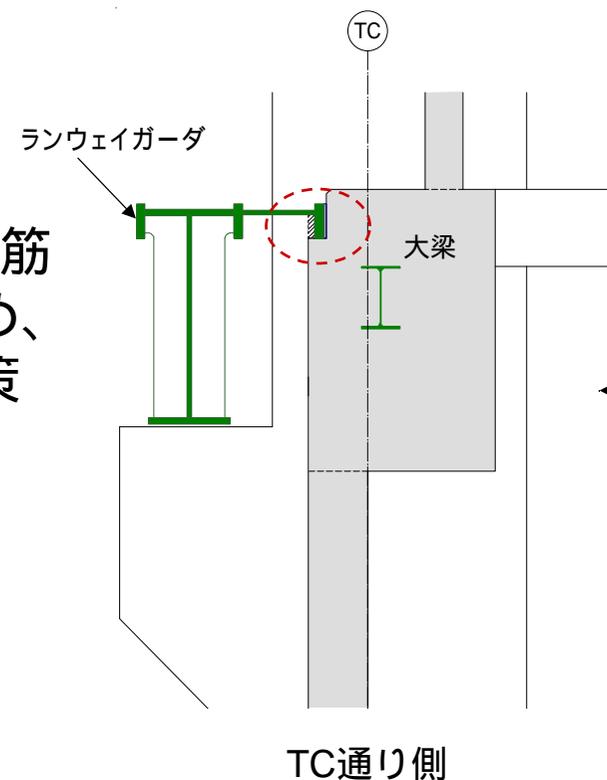
当該部位はランウェイガーダと鉄筋コンクリート躯体が近接して計画される部位であり、両者が干渉することの無いよう、設計段階で十分な干渉チェックが必要である。

しかしながら、設計段階での確認が十分に行われず、今回の不具合（干渉）が生じたものと推察される。^{*1}

現場での施工直前にランウェイガーダと鉄筋コンクリート躯体との干渉が確認されたため、設計～施工間で協議の上、今回の干渉回避策がとられたものと推察される^{*1}。

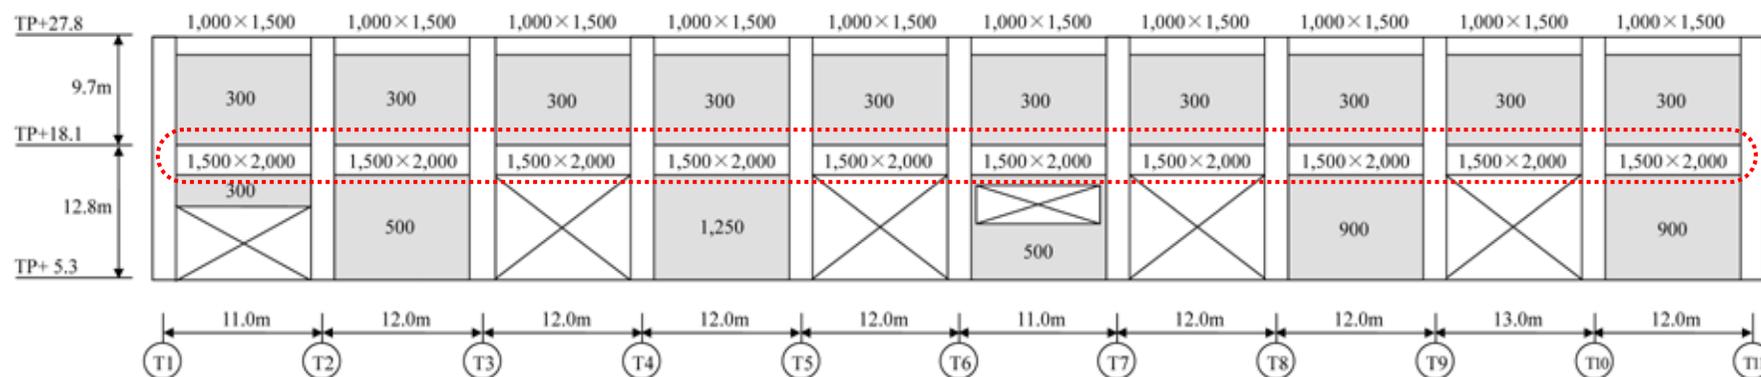
TC通りフレーム架構図

今回、大梁のコンクリートの一部に剥離が生じたTC通りフレーム架構図を下記に示す。

- 当該部の大梁（図中の赤点線部）は、連続した耐震壁を構成する部材の一部で、鉛直荷重や地震荷重に対しては耐震壁と一体となって抵抗する構造（耐震壁付きフレーム構造）である。この大梁については、耐震壁での応力負担が大きく大梁の応力負担が小さいために、設計時においては計算外規定により配筋量が決定していた。
- TC通りフレームに架構に対する設計時の応力図と大梁の断面欠損を考慮した場合の応力図を、2/3頁に示す。
- この応力図で最も大きな荷重発生部位について、梁幅が1500mm 1300mmと仮定した場合の構造検討を、3/3頁に示す。

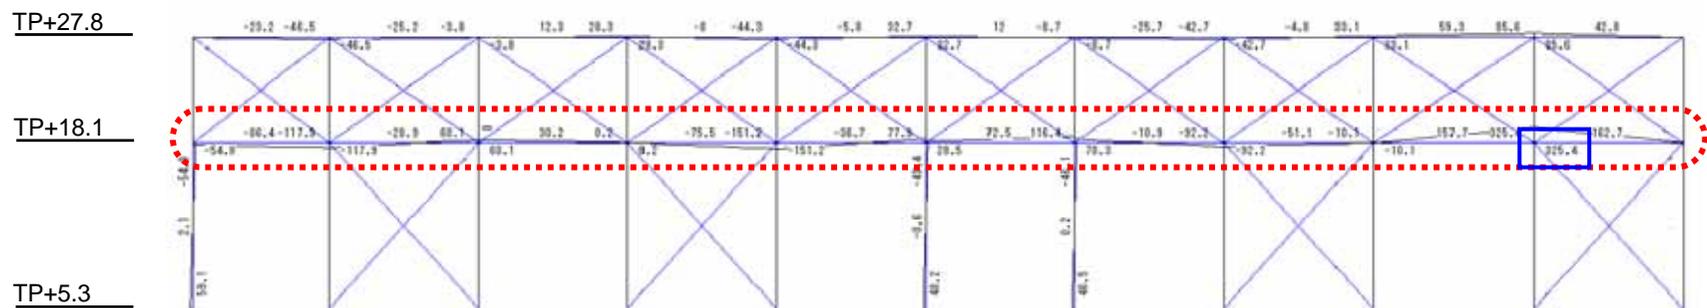
図1 曲げモーメント分布[t·m]

前頁の最大応力に対して、大梁の幅が20cm欠損したと仮定した場合の断面検討結果を以下に示す。

- ・最大曲げモーメント $M = 325.4 \text{ t} \cdot \text{m}$
- ・最大せん断力 $Q = 27.1 \text{ t}$
- ・断面寸法 $130\text{cm} \times 200\text{cm}$ (梁幅 × 梁せい), $d_c = 15\text{cm}, j = 7/8 \times (200 - 15) = 161.8\text{cm}$
- ・設計配筋 7-D38 (上下共: 全断面共通), $SD35, f_t = 3,500\text{kg/cm}^2$ (短期)
- ・コンクリートの設計基準強度 $F_c = 240\text{kg/cm}^2, f_s = 11.1\text{kg/cm}^2, f_a = 23.1\text{kg/cm}^2$

$$\text{必要鉄筋量} = M / (f_t \cdot j) = 325.4 \times 10^5 / (3,500 \times 161.8) = 57.5\text{cm}^2 < 79.8\text{cm}^2 (7\text{-D38}) \text{ OK}$$

以上より、大梁の断面欠損 (幅が20cm欠損したと想定) を考慮しても、作用応力に対して十分な裕度を保有しており、断面欠損が躯体強度に与える影響はないと判断できる。

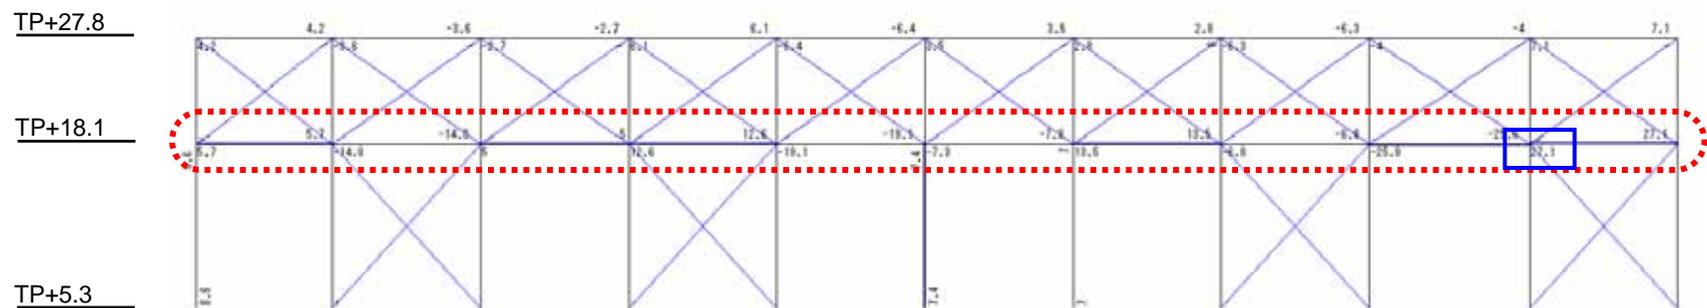
図2 せん断力図[t]

$$\text{せん断応力度の検討} = Q / (b \cdot j) = 27.1 \times 10^3 / (130 \times 161.8) = 1.29\text{kg/cm}^2 < 11.1 \text{ kg/cm}^2 \text{ OK}$$

$$req = Q / (f_a \cdot j) = 27.1 \times 10^3 / (23.1 \times 161.8) = 7.25\text{cm} < 84.0\text{cm} \text{ OK}$$

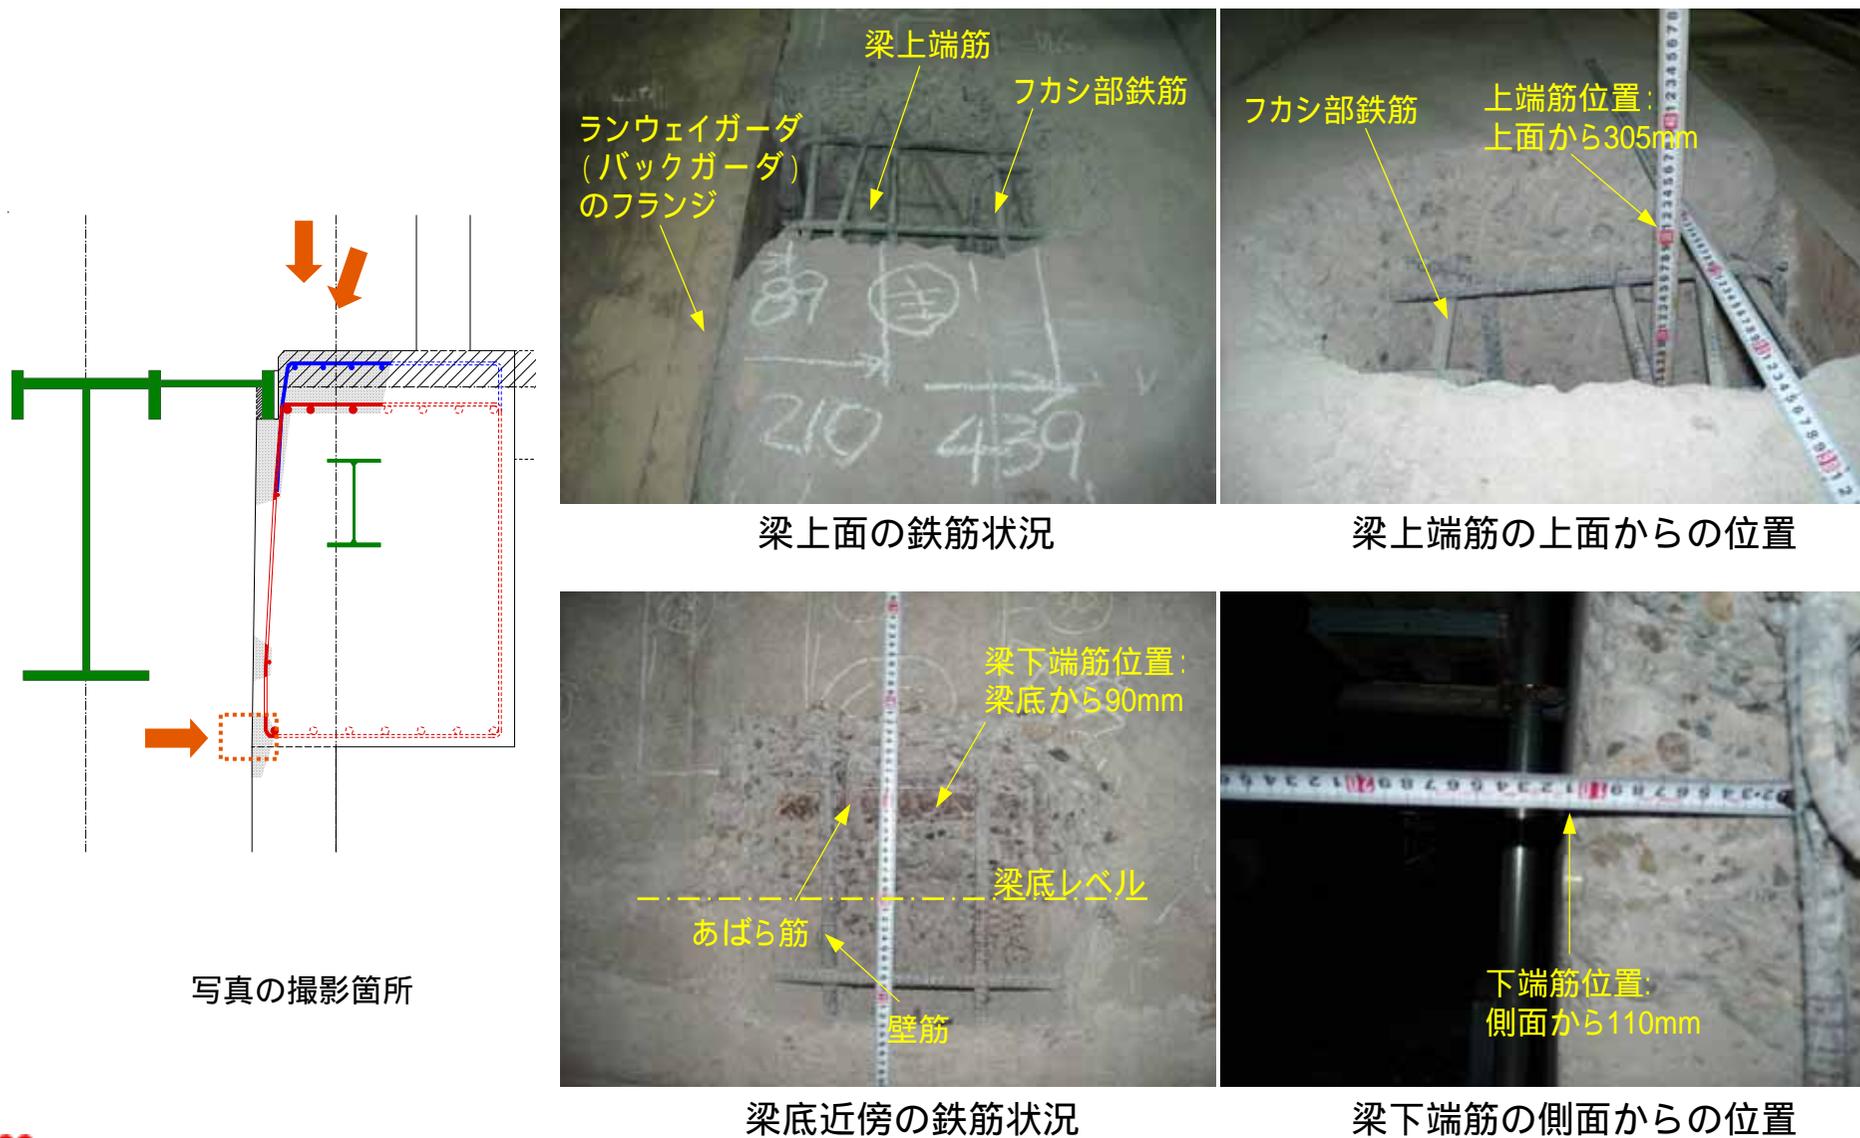
写真の撮影箇所

梁上面の鉄筋状況

梁上端筋の上面からの位置

梁底近傍の鉄筋状況

梁下端筋の側面からの位置
