屋外重要土木構造物に対する  
立入検査指示事項に関するコメント回答について

平成21年3月11日

東京電力株式会社

## 屋外重要土木構造物に対する立入検査における指示事項

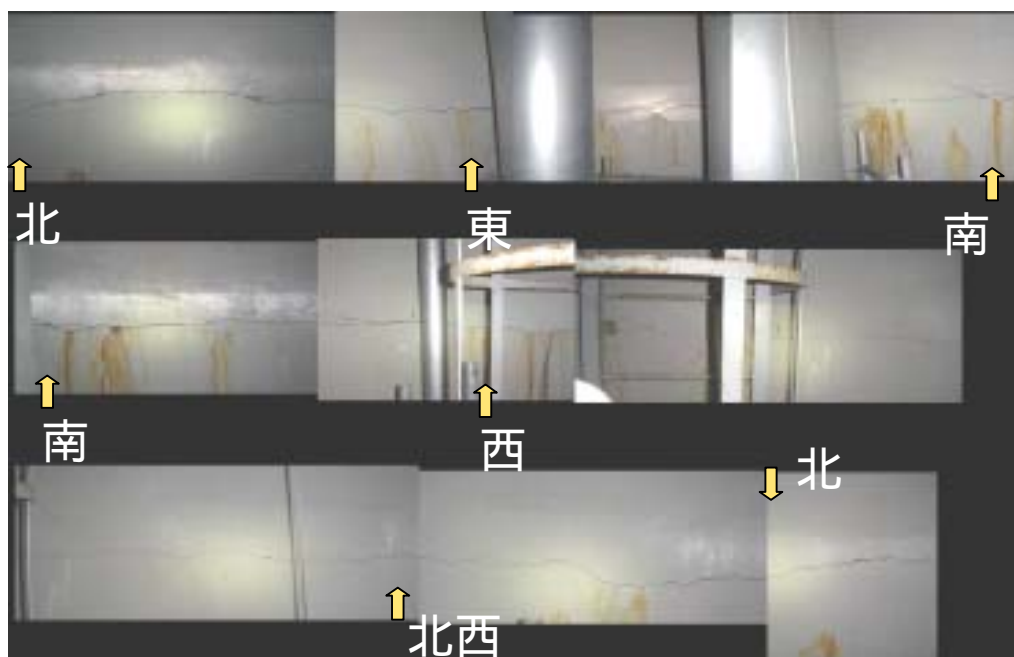
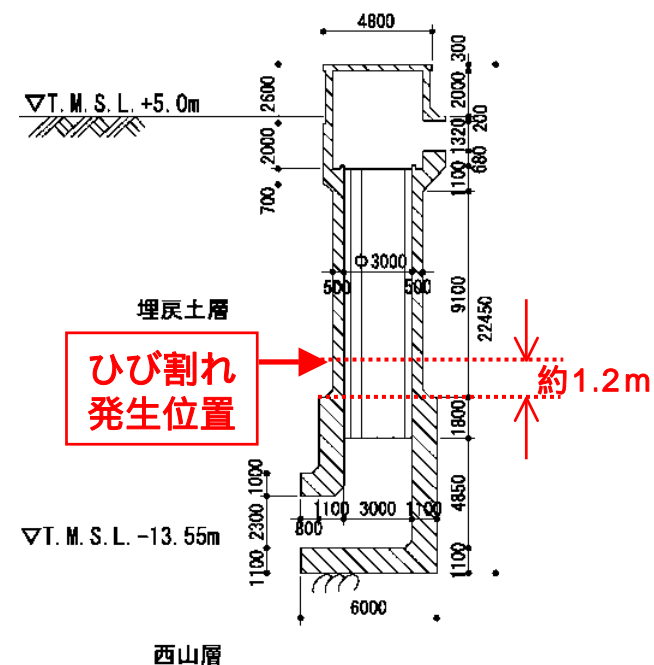
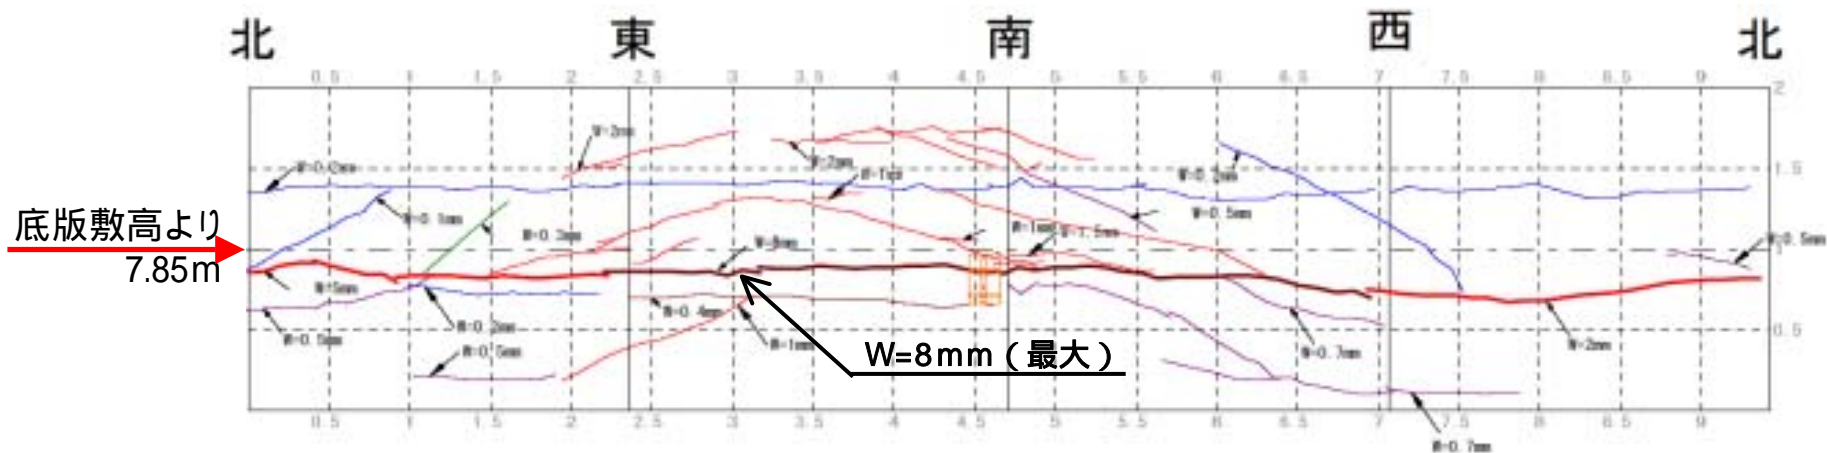
# 鉛直部の損傷状況（内部からの目視点検結果）

配管ダクトで確認された最大8mm程度のひび割れに対する補修計画について、構造WGに報告すること。

非常用ガス処理系配管ダクトの鉛直部で確認されたひび割れは、1号機建設当時に設置された仮設縦坑部の上面位置と概ね一致していることから、鉛直部の剛性変化位置で曲げひび割れが発生したものと推察される。

なお、内部からの目視点検の結果、非常用ガス処理系配管ダクトは、配管を支持できる内空断面が確保されていることから、配管支持機能は維持されていることを確認している。

現在、鉛直部のひび割れについて、念のため、外面から目視確認するための追加調査坑を掘削中であり、この追加調査結果の状況も踏まえ、最終的な補強方法を選定。

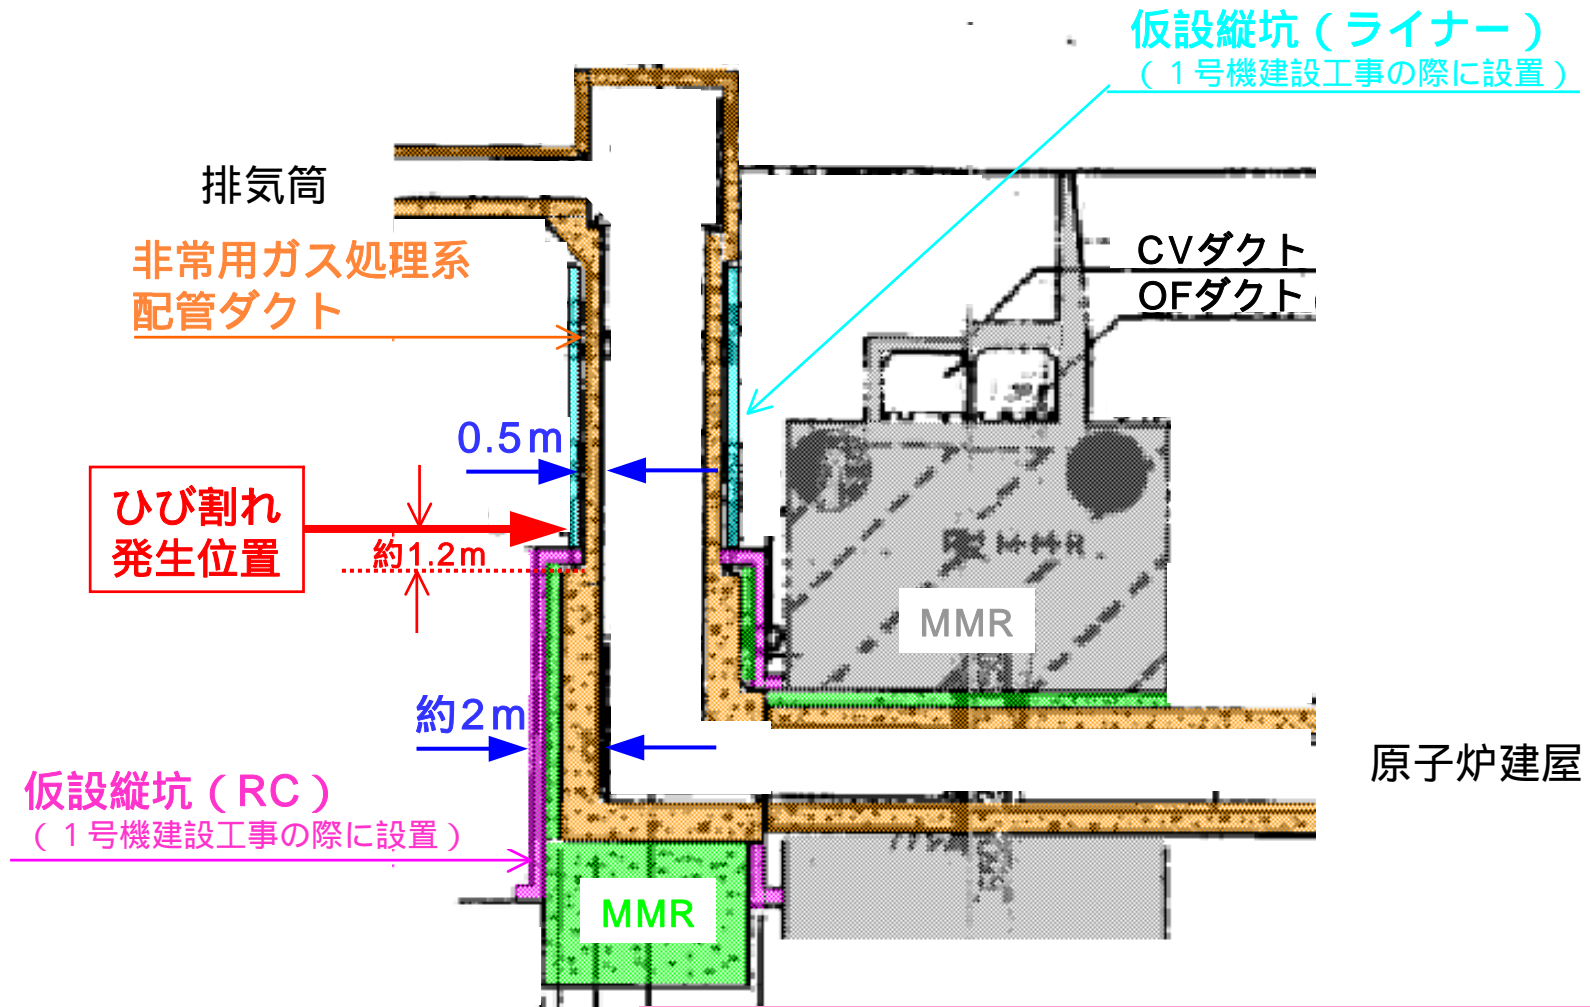
## 鉛直部の施工状況 ( 建設記録より )

ひび割れ発生位置は、1号機建設工事の際に設置された仮設縦坑部の上面位置と概ね一致

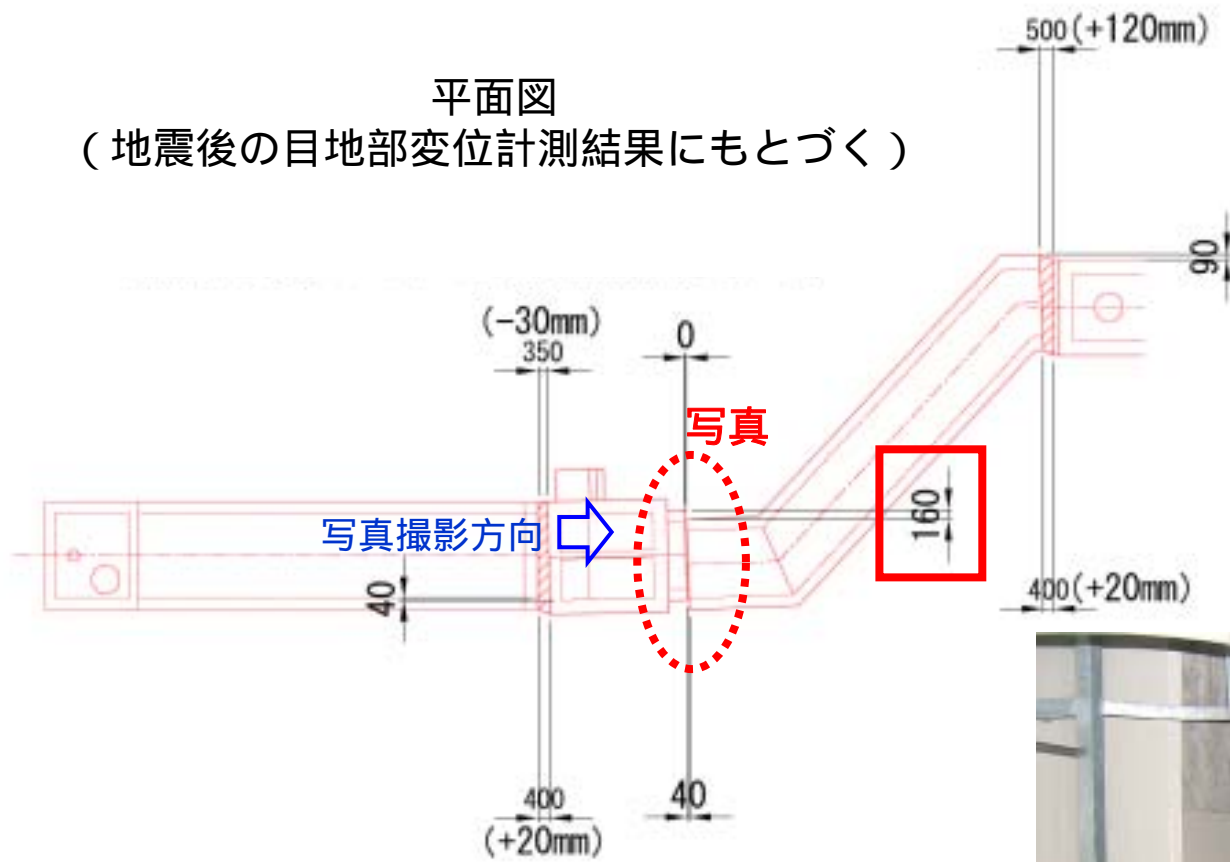
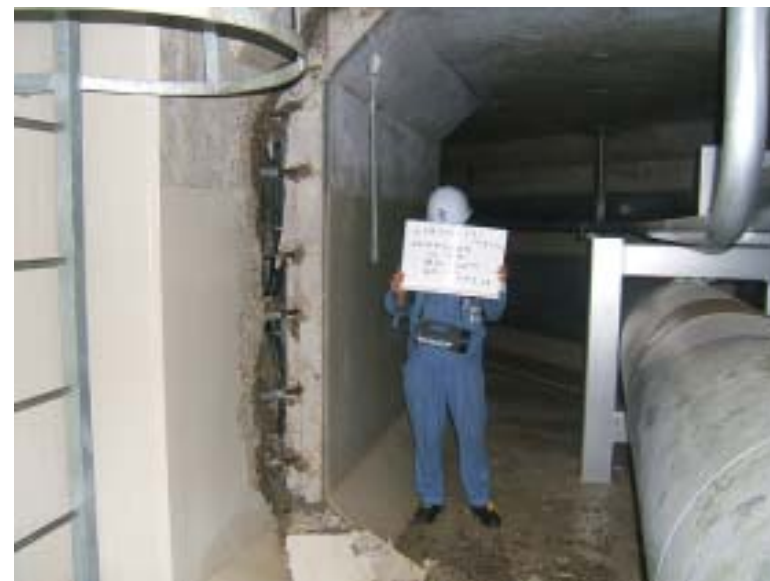
# 目地部の損傷状況

配管ダクトで確認された160mm程度のずれに対する補修計画、および杭基礎の一部で確認された微小な傾斜に対する補強計画について、構造WGに報告すること。

非常用ガス処理系配管ダクトは、剛な原子炉建屋と排気筒とを連絡する鉄筋コンクリート構造物であり、約40mの鋼管杭を介して、西山層に支持している。このため、中越沖地震に伴い、周辺地盤と、剛な原子炉建屋および排気筒との相対変位差によって、目地部にずれ、基礎杭の傾斜などが発生したものと推察される。

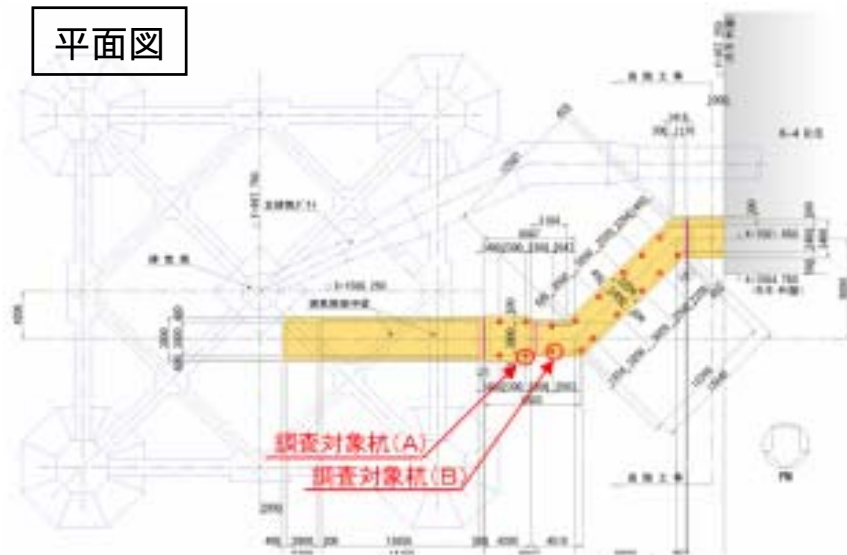
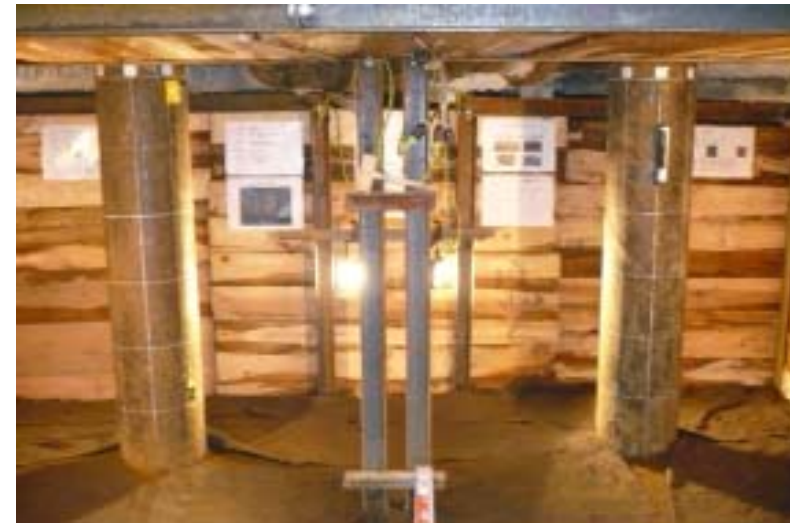
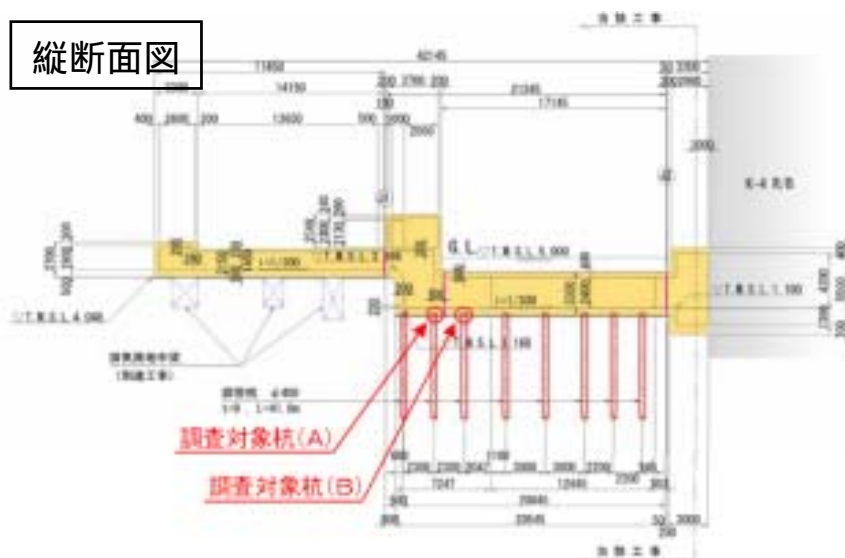
# 基礎杭部の損傷状況 ( 1 )

詳細調査項目	調査結果
ノギスによる外径計測	異常なし
デジタル傾斜計による傾斜計測	杭 ( A ) : 異常なし 杭 ( B ) : 2°程度の傾斜あり
磁粉探傷試験	異常なし

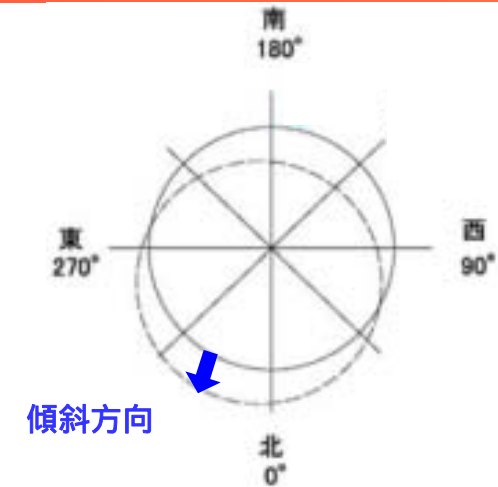
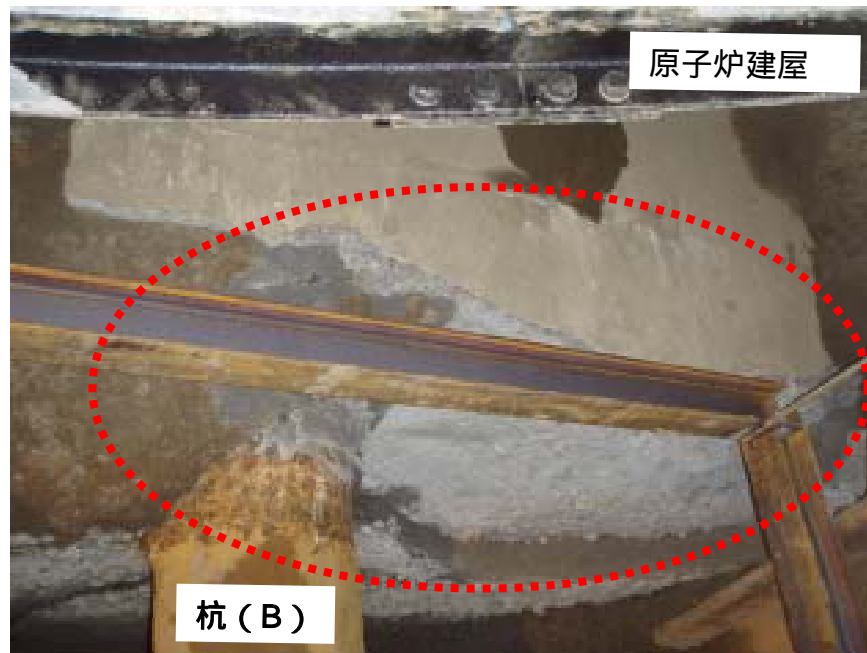
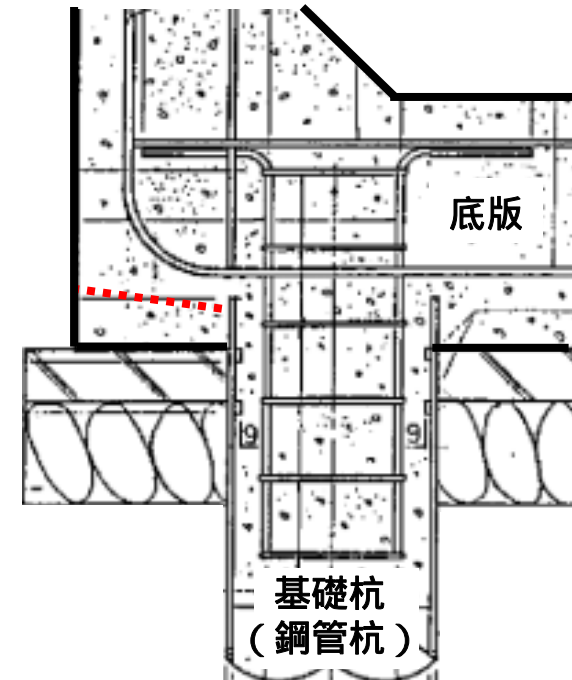
デジタル傾斜計による基礎杭傾斜の測定結果（杭B）

杭頭部底版コンクリートの水平押し抜きせん断ひび割れ

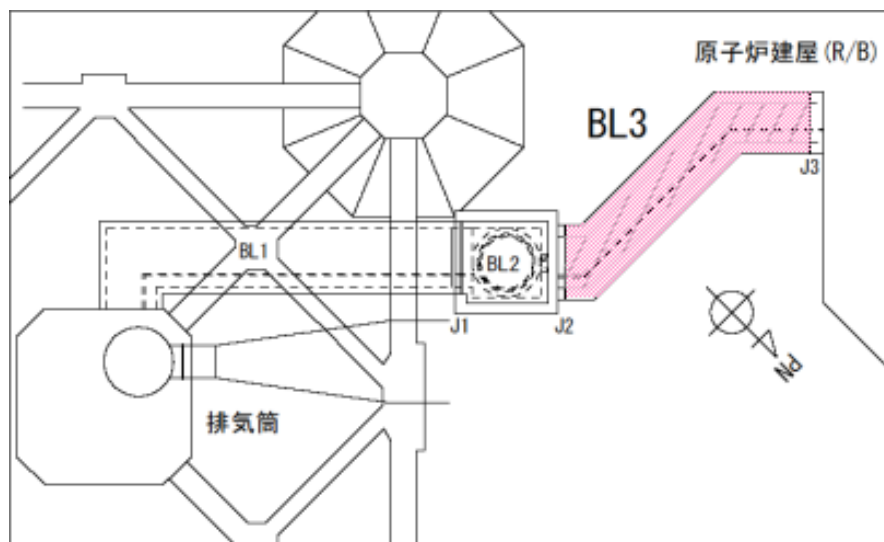
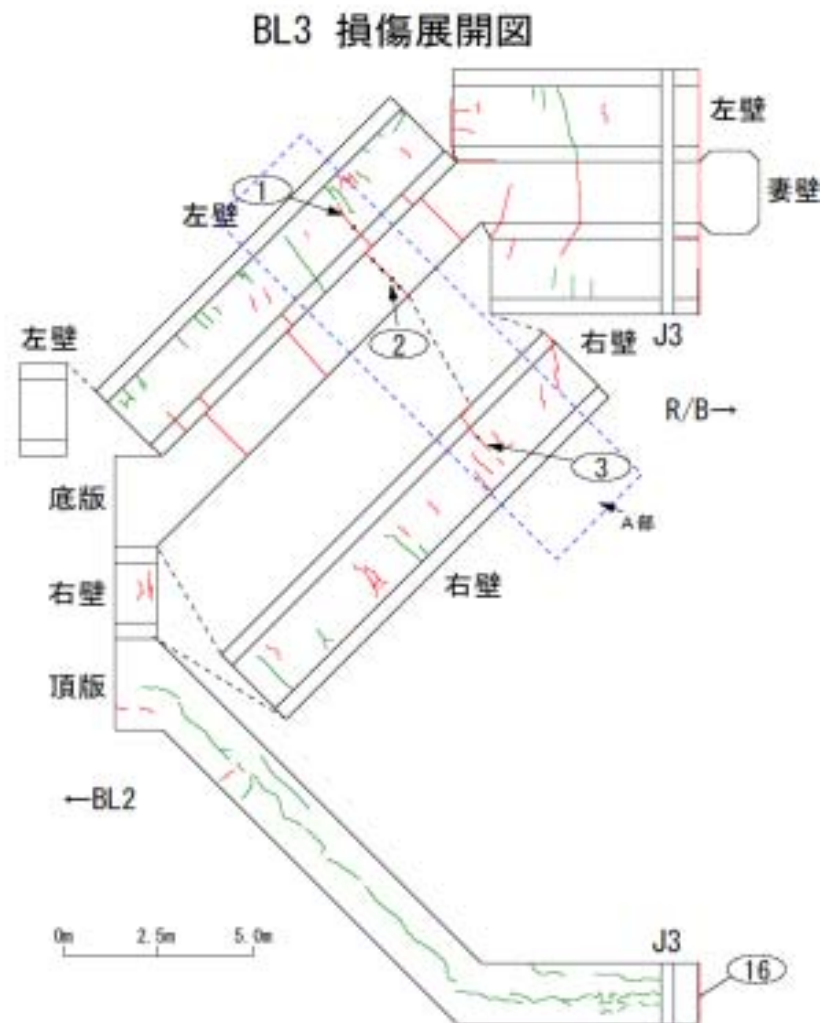
# 埋設部の損傷展開図

目視により確認できる全ての損傷を記録した図

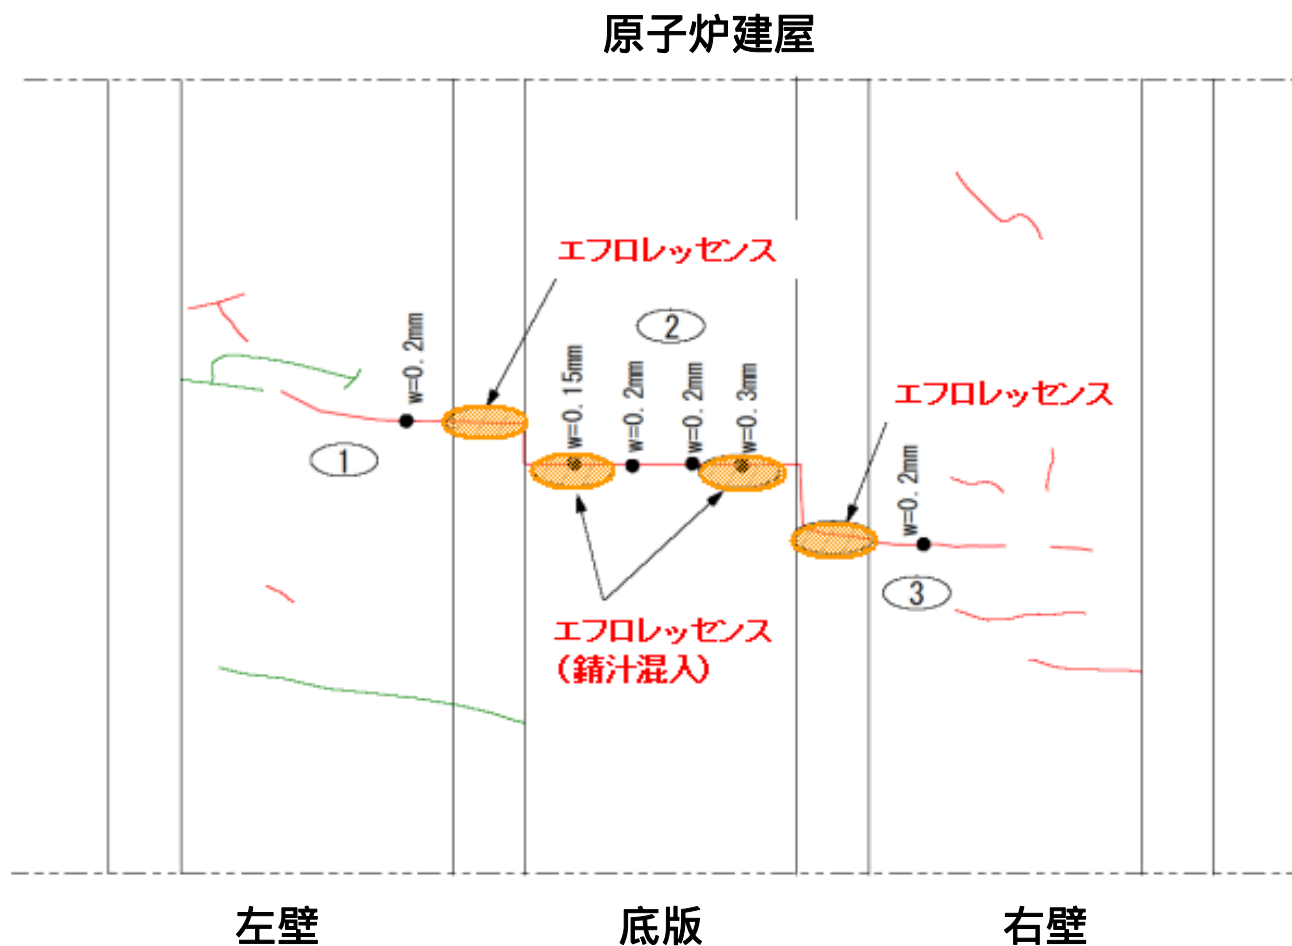
# 漏水を伴うひび割れの状況 (A部詳細図)

埋設部 B L 3 の両側壁～底版を連続するひび割れ（最大ひび割れ幅0.3mm）から微量の漏水が認められ、エフロレッセンス（白華）が析出している。

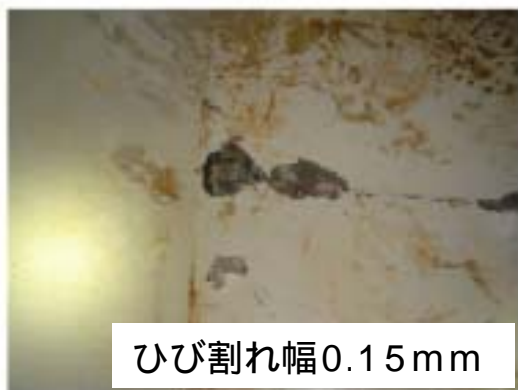
左壁

ひび割れ幅0.15mm

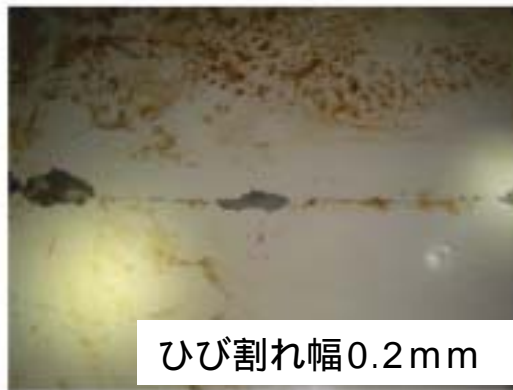
底版

ひび割れ幅0.2mm

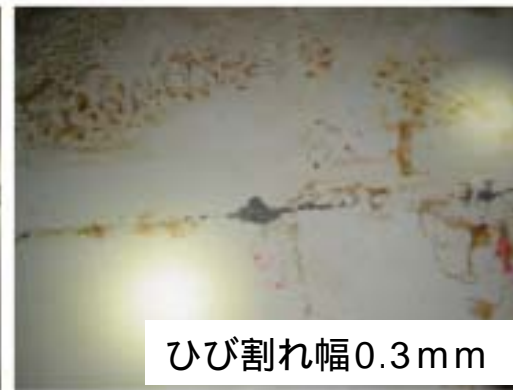
右壁

ひび割れ幅0.3mm

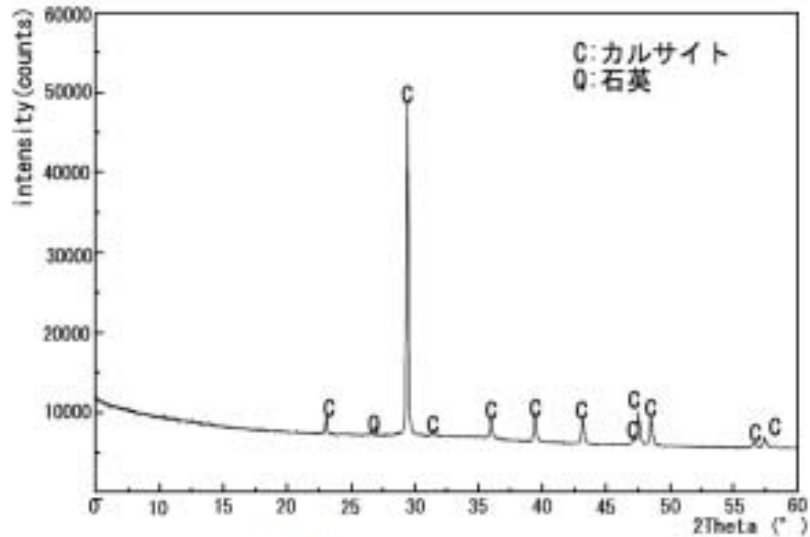
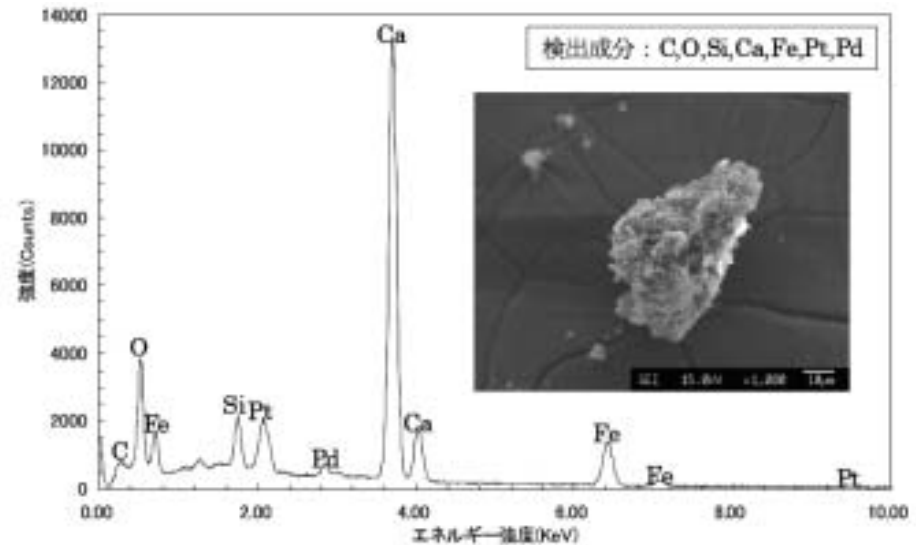
セメント水和物が空気中に含まれる炭酸ガスを吸収することにより生成したもの

底版部分の析出物は茶褐色を呈しており、土壌のように見えることから、念のため、成分分析（X線分析、エネルギー分散型X線分析）を実施したところ、主成分はカルサイト（CaCO<sub>3</sub>）であることを確認した。

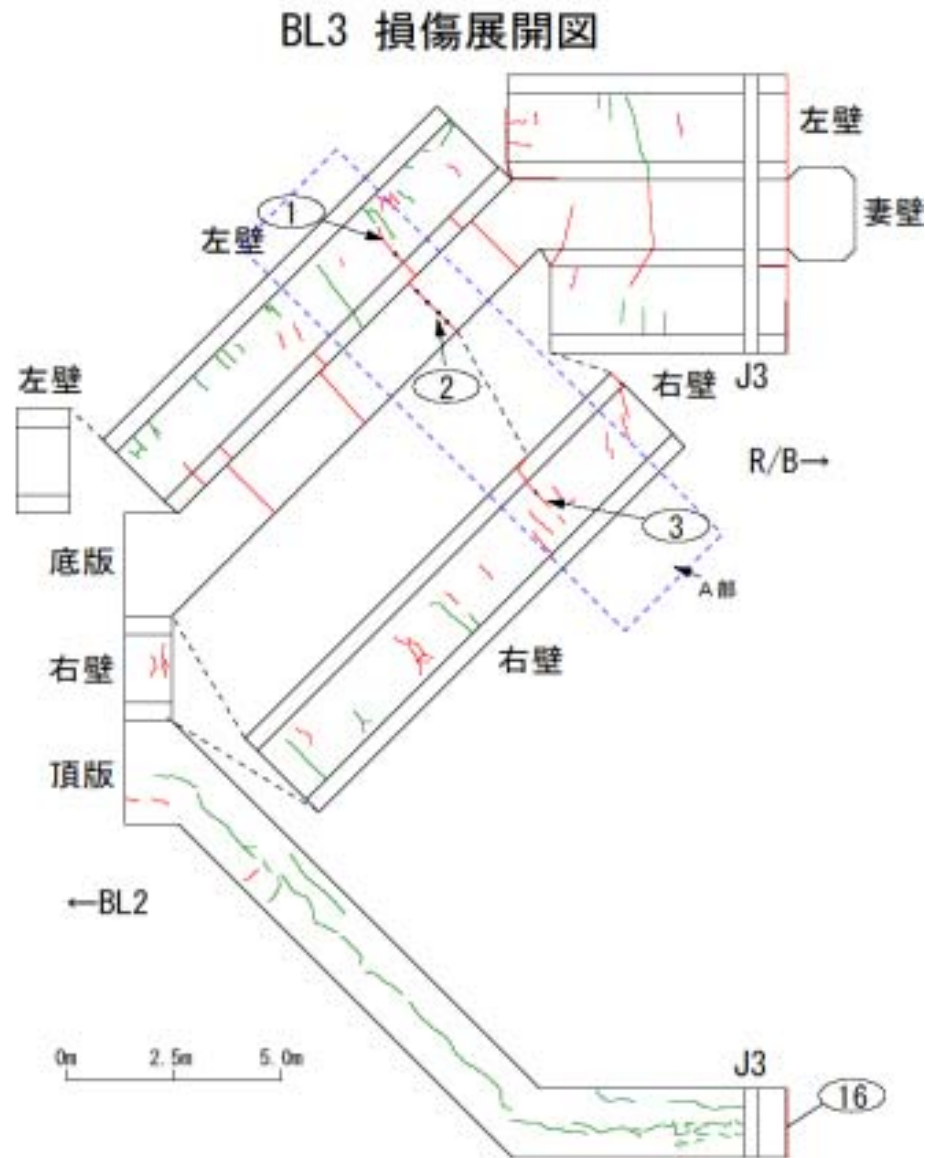
# 側壁のひび割れ発生の原因（1）

側壁のひび割れは、主として軸直交方向に発生しており、ひび割れ発生パターンから、外部拘束を受けた状態のもとでコンクリートが乾燥収縮したために発生したひび割れと推定される。

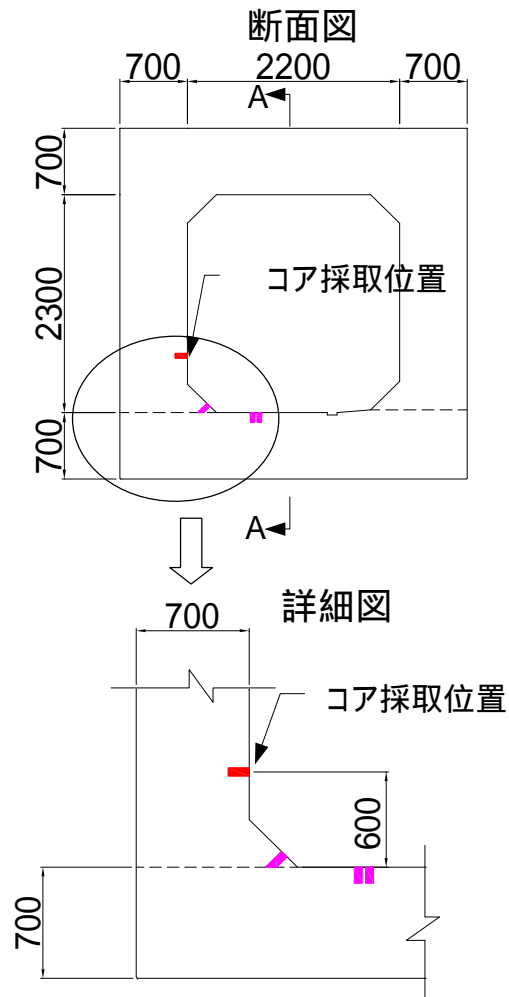
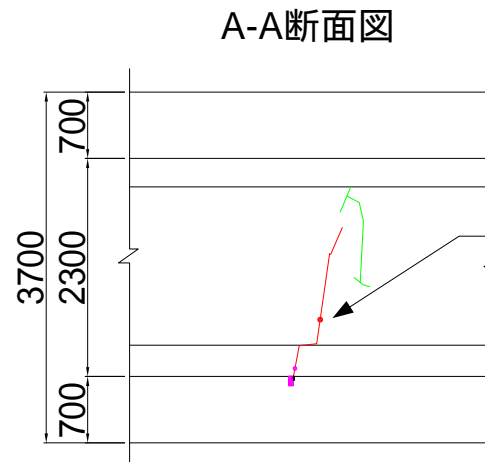
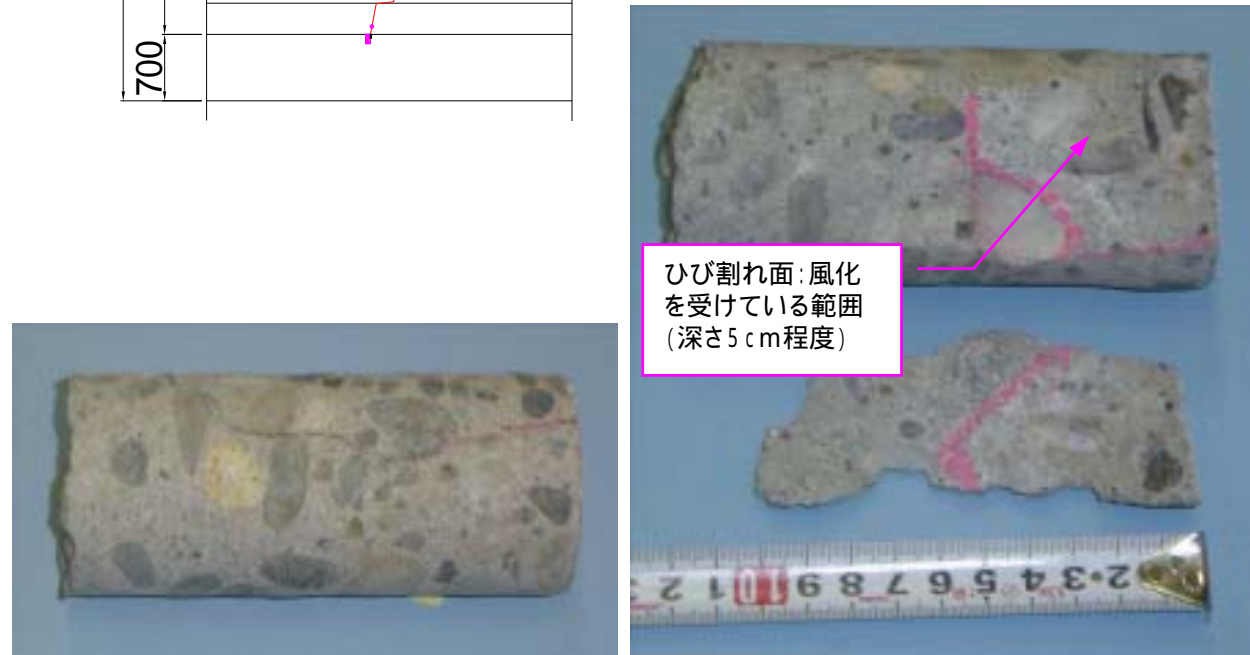
# 側壁のひび割れ発生の原因（ 2 ）

側壁からコアを採取してひび割れの性状を確認したところ、ひび割れ面は風化が進行しており、ひび割れ深さは浅い（最大5cm程度）。

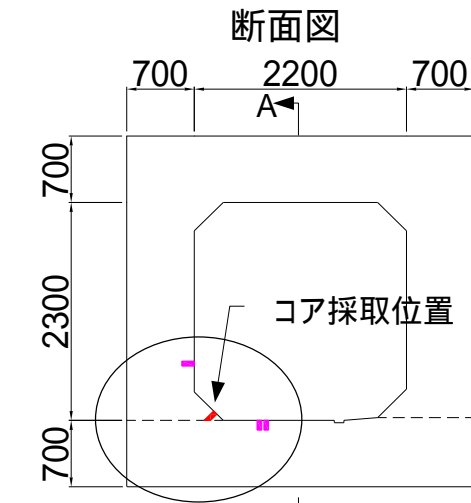
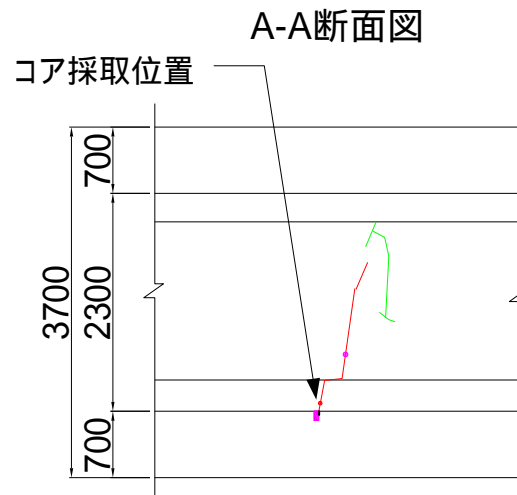
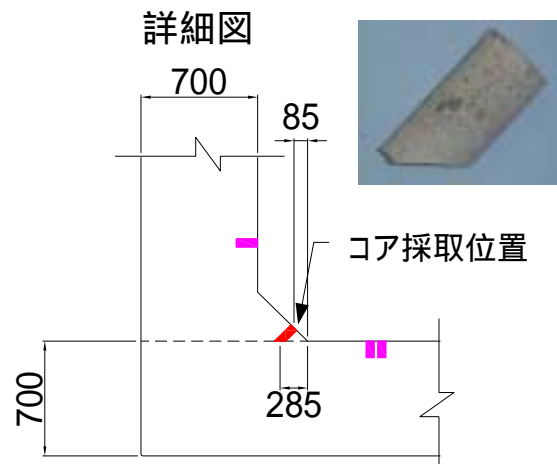
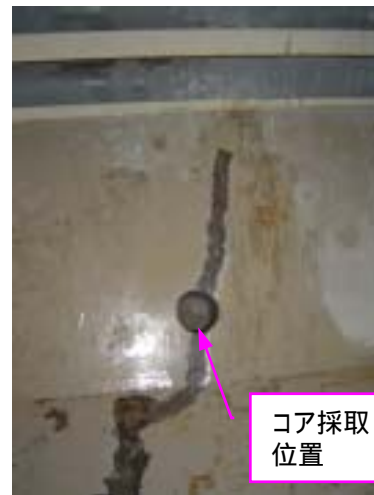
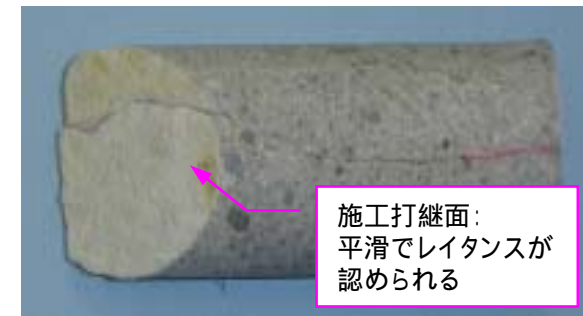
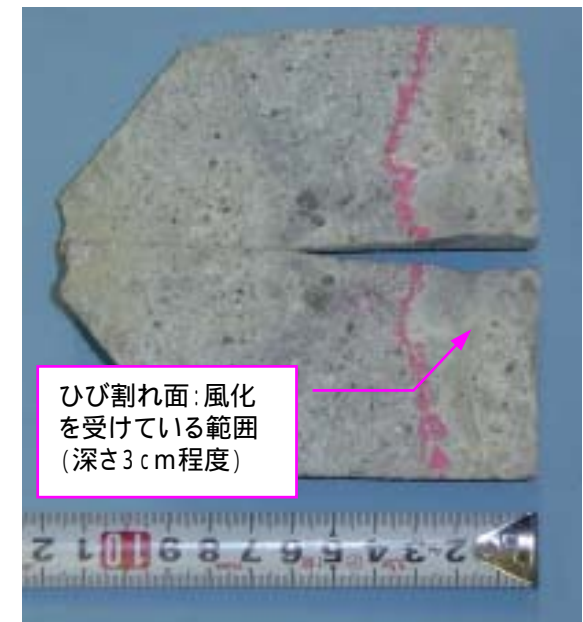
# 側壁のひび割れ発生の原因（3）

側壁ハンチ下の施工打継面は平滑でレイタンスが認められる。この打継面と側壁のひび割れが連絡し、ダクト外部の水が内部に滲出したものと考えられる。

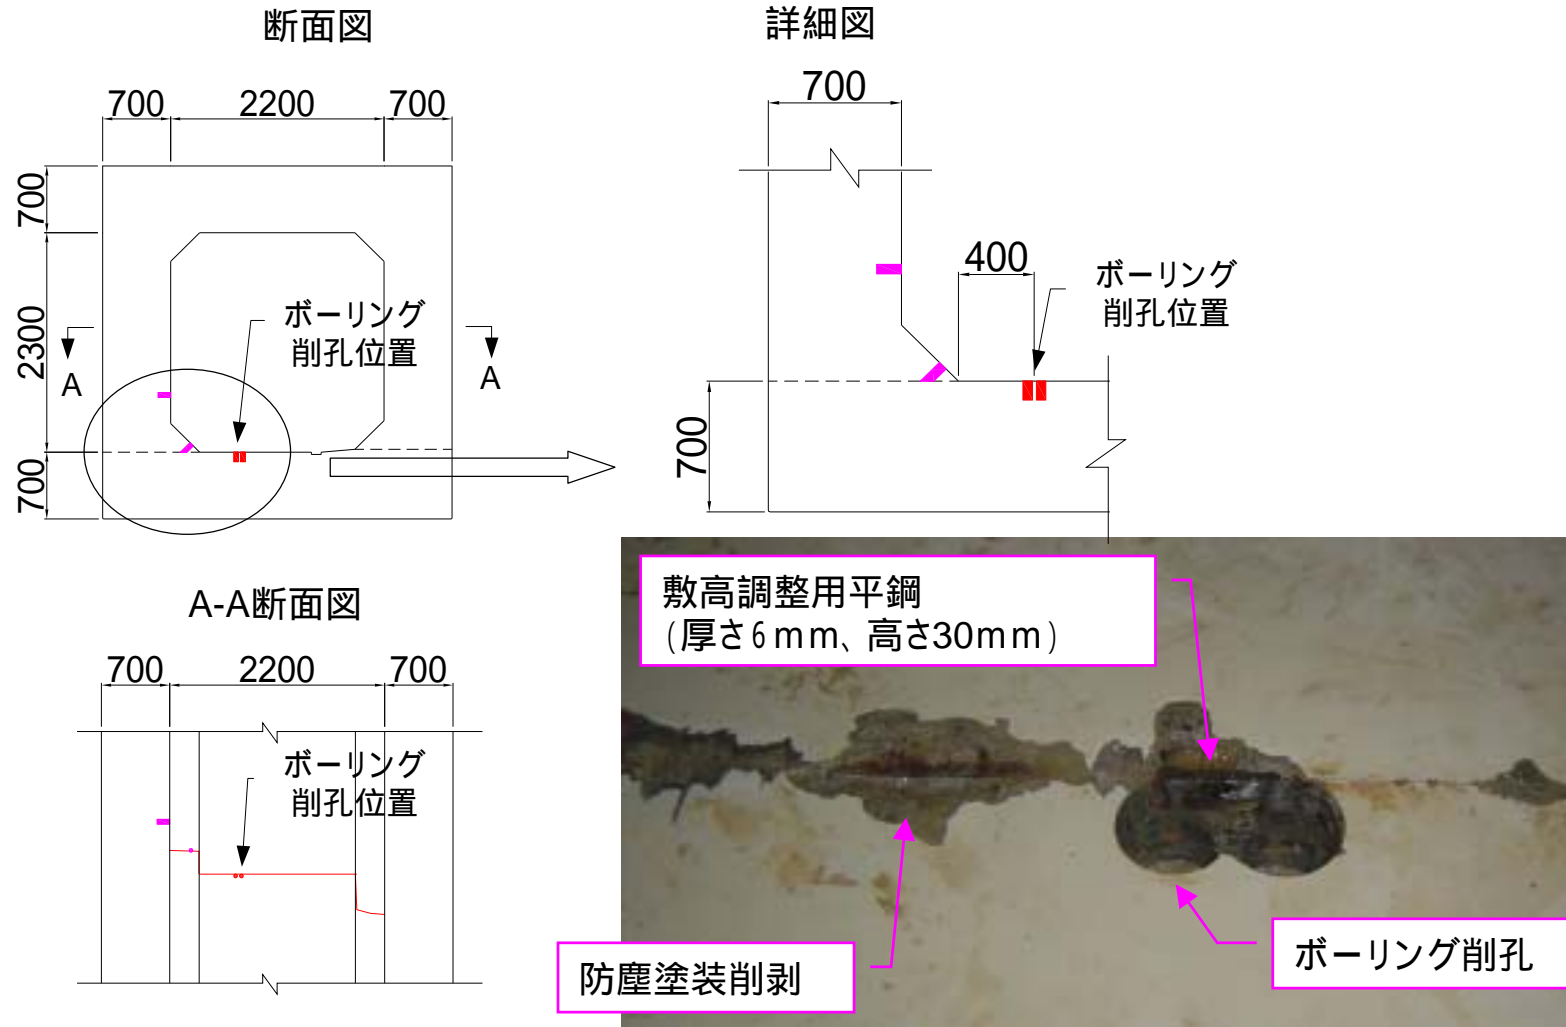
# 底版のひび割れ発生の原因

底版のひび割れは、敷高排水勾配の施工精度を確保するために設置された鋼材（平鋼厚さ6mm、高さ30mm）に沿って発生していることを確認した。
