柏崎刈羽原子力発電所1号機

新潟県中越沖地震後の設備健全性に係る
タービン建屋の点検・評価状況について

平成21年4月27日

東京電力株式会社

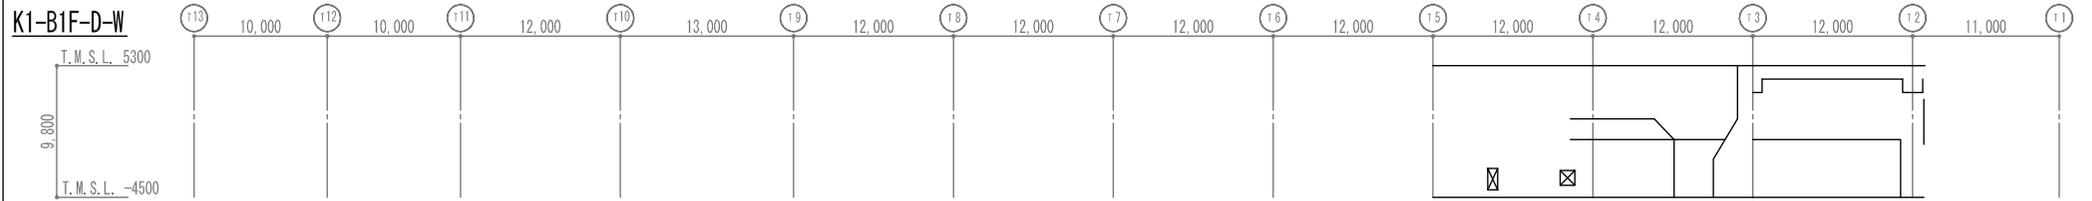
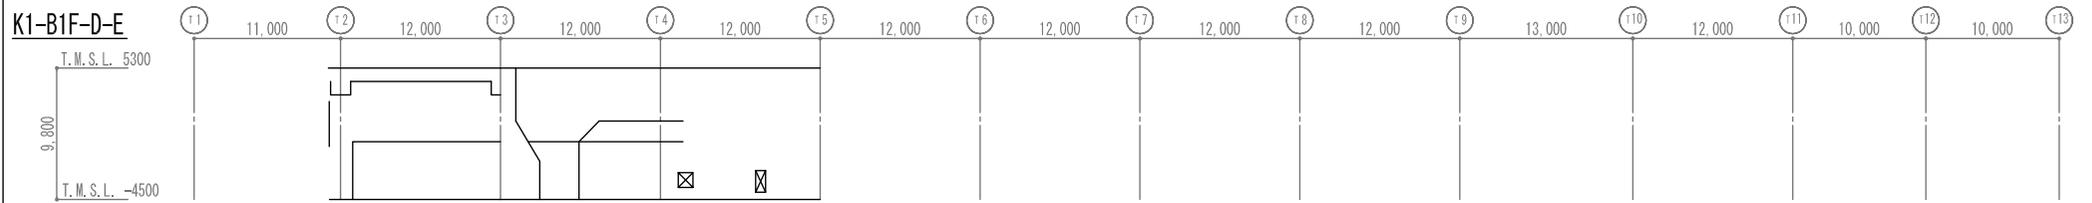
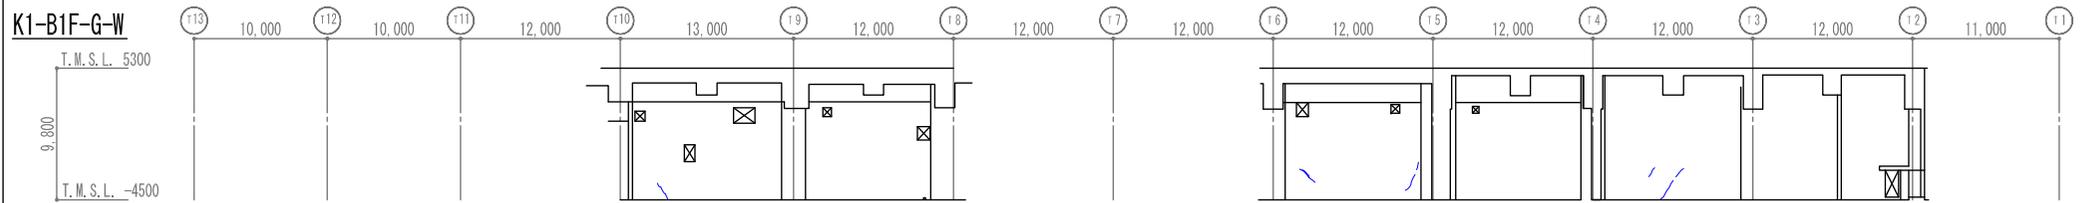
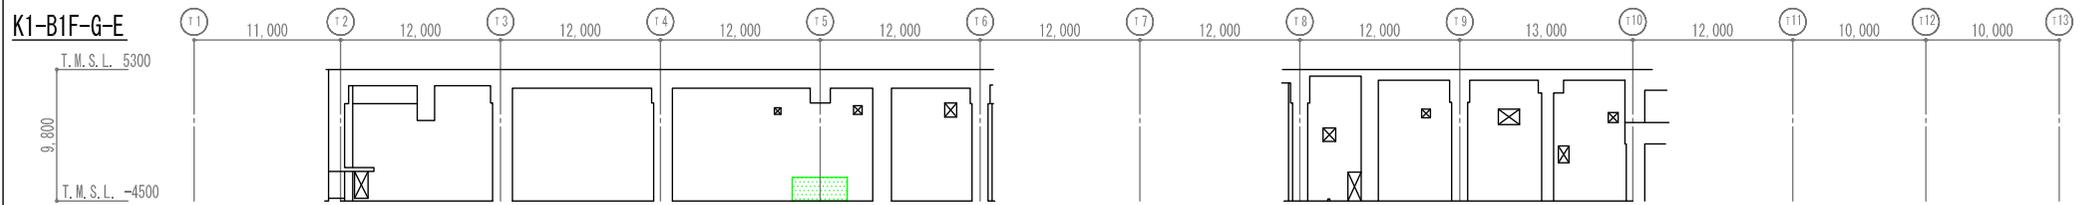
火気養生のため
調査不可能

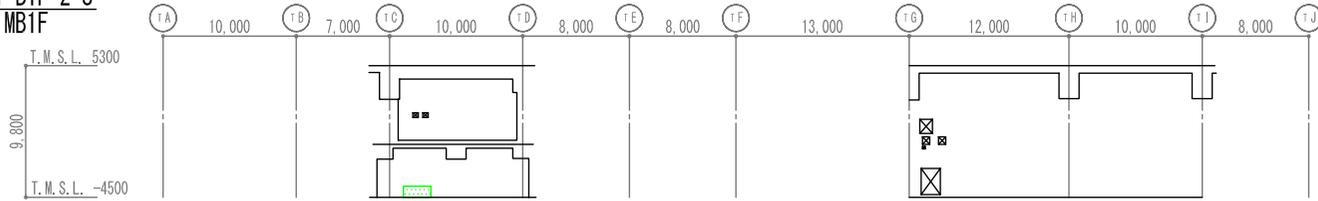
K1-B1F-2-S
MB1F

仮置場のため
調査不可能

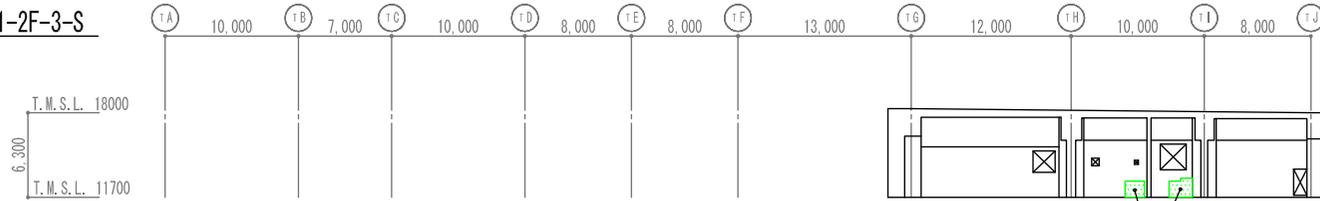
K1-2F-3-S

仮置場のため調査不可能

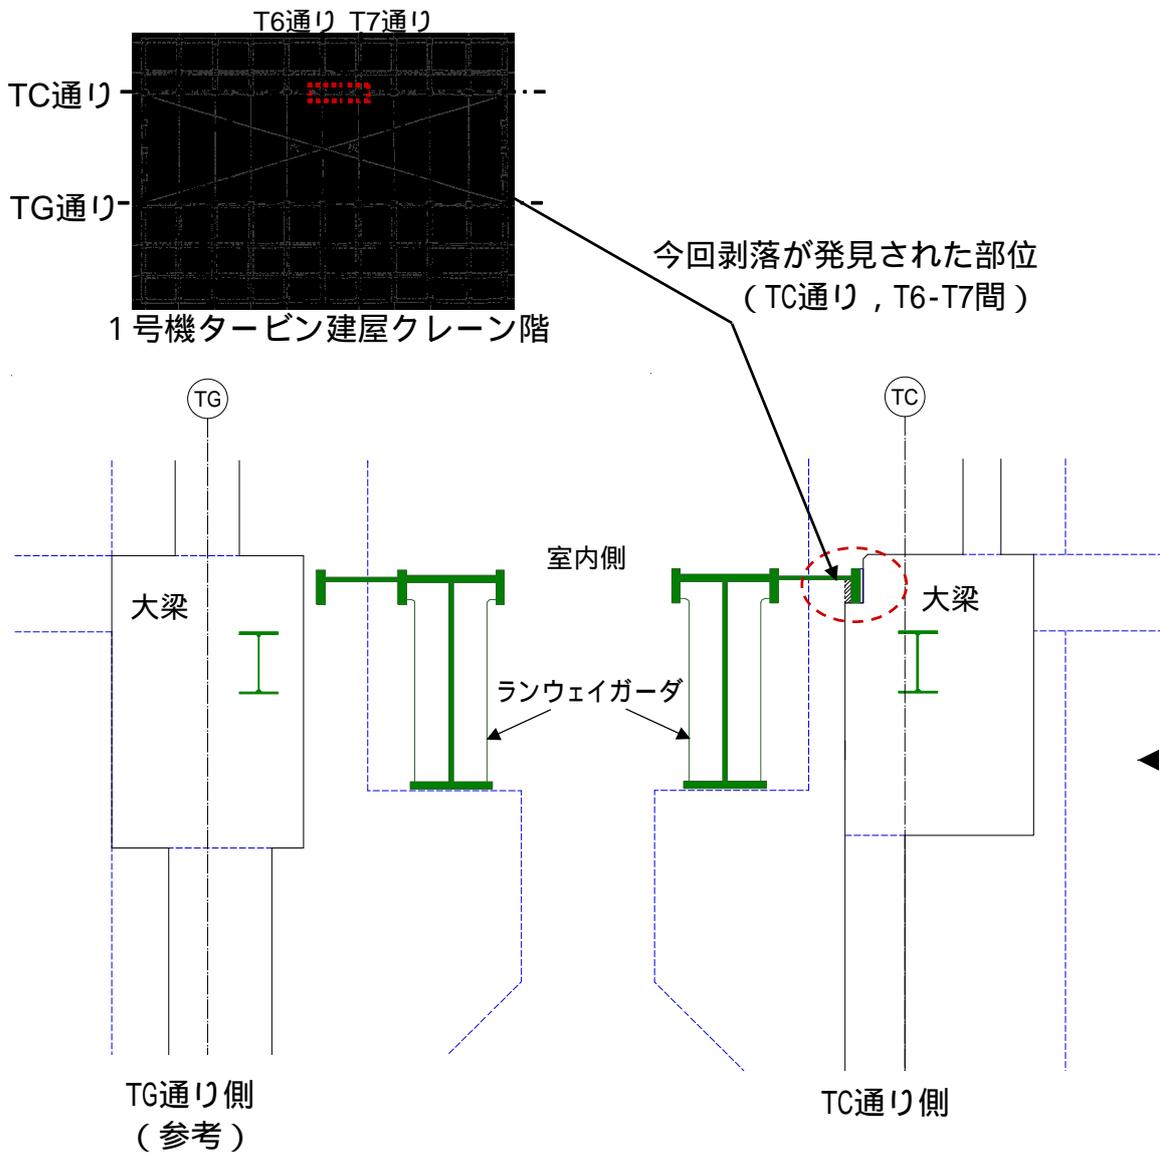
付図-2.5 コンクリート片の剥落箇所(TC 通り)の構造

- 6 A : 鉄骨部とコンクリート部の境界 (上フランジの鉄骨から約 200 mm 下がりに沿ってひび割れあり)
- 6 B : 既にコンクリートの剥落を確認 (剥落時期は不明)
- 6 C : コンクリートにひび割れ、浮きあり
- 6 D : コンクリートにひび割れあり

コンクリート片の剥落が発見された箇所(TC 通り)の構造を付図-2.5 に示す。

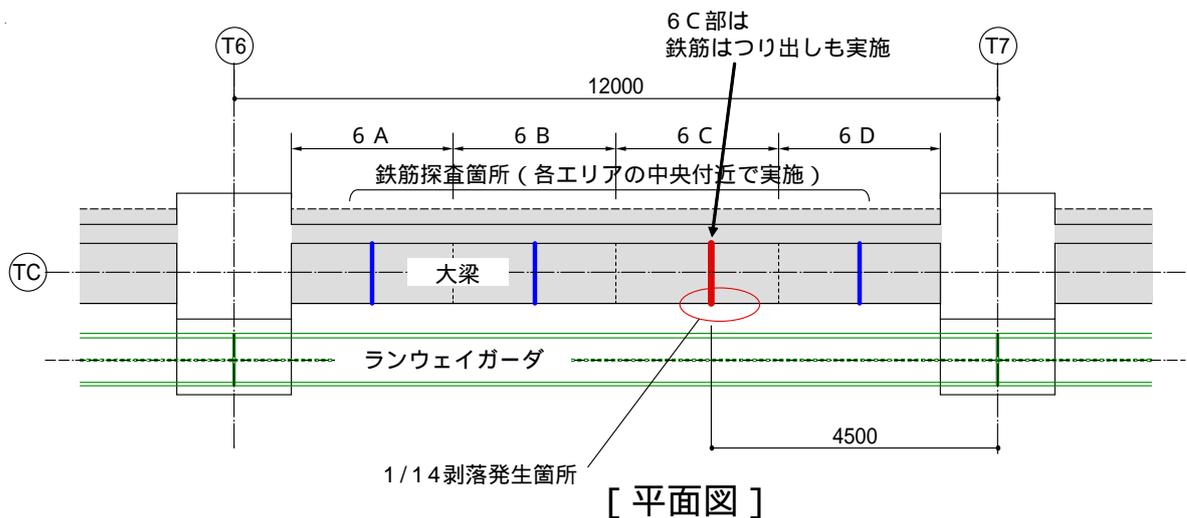
付図-2.6 鉄筋位置の確認箇所

当該大梁(T6～T7 通り)の頂部及び側面のうち、付図-2.6 に示す6A～6Dの4箇所について、非破壊検査により鉄筋位置を確認した。

さらに、1月14日に剥落のあった6C部を代表部位としてコンクリートの一部をはつり、鉄筋位置を確認した。

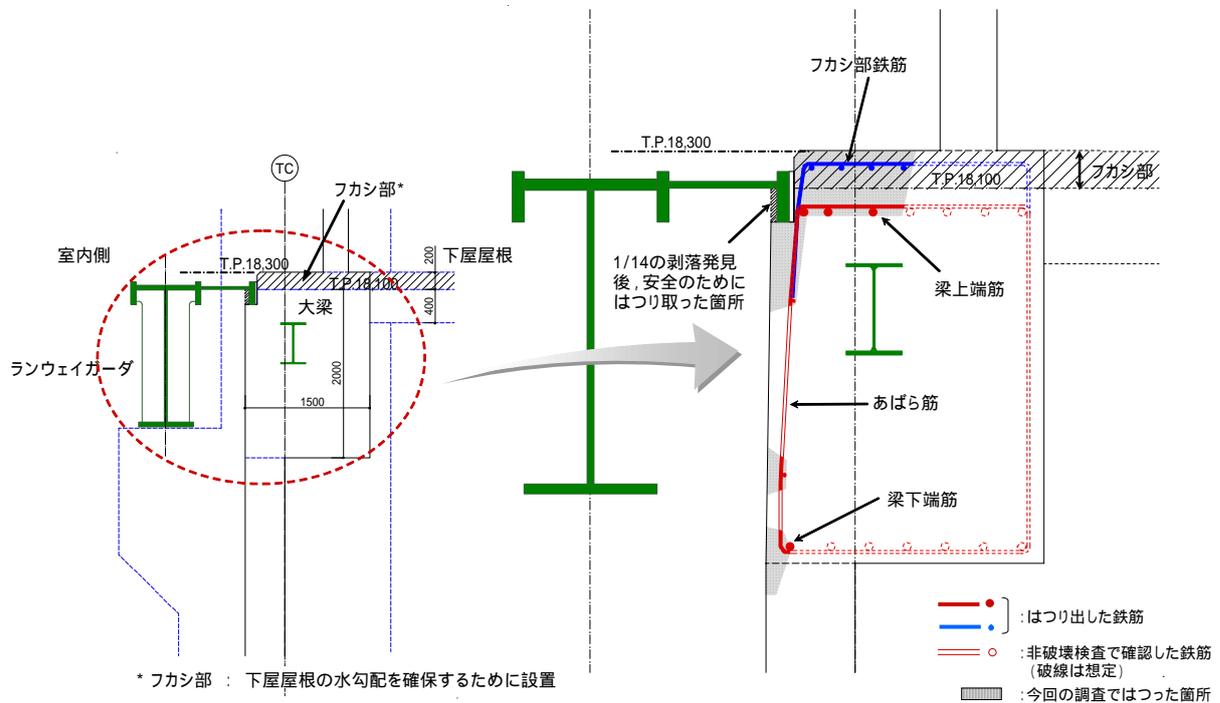
付図-2.7 コンクリート剥落部分の大梁形状及び鉄筋位置

調査の結果確認された大梁の形状及び鉄筋位置を付図-2.7 に示す。

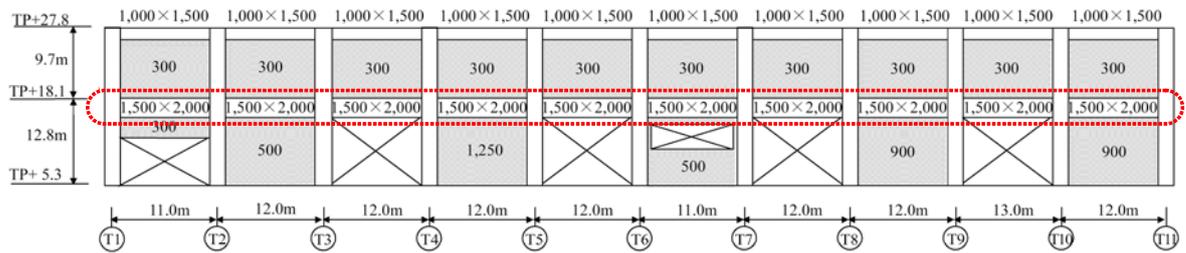
付図-2.8 コンクリート剥落部分の大梁形状及び鉄筋位置

コンクリート剥落が生じた TC 通りフレーム架構図を付図-2.8 に示す。当該部の大梁（図中の赤点線部）は、連続した耐震壁を構成する部材の一部で、鉛直荷重や地震荷重に対しては耐震壁と一体となって抵抗する構造（耐震壁付きフレーム構造）である。このフレームについて、設計荷重に基づく応力を算定した結果を付図-2.9 に示す。

以上より、大梁の断面欠損 (幅が 20cm 欠損したと想定) を考慮しても、作用応力に対して十分な裕度を保有しており、断面欠損が躯体強度に与える影響はないと判断できる。
