柏崎刈羽原子力発電所1号機

新潟県中越沖地震後の設備健全性に係る 点検・評価状況に関する追加報告 (原子炉建屋及びタービン建屋)

平成21年10月13日

東京電力

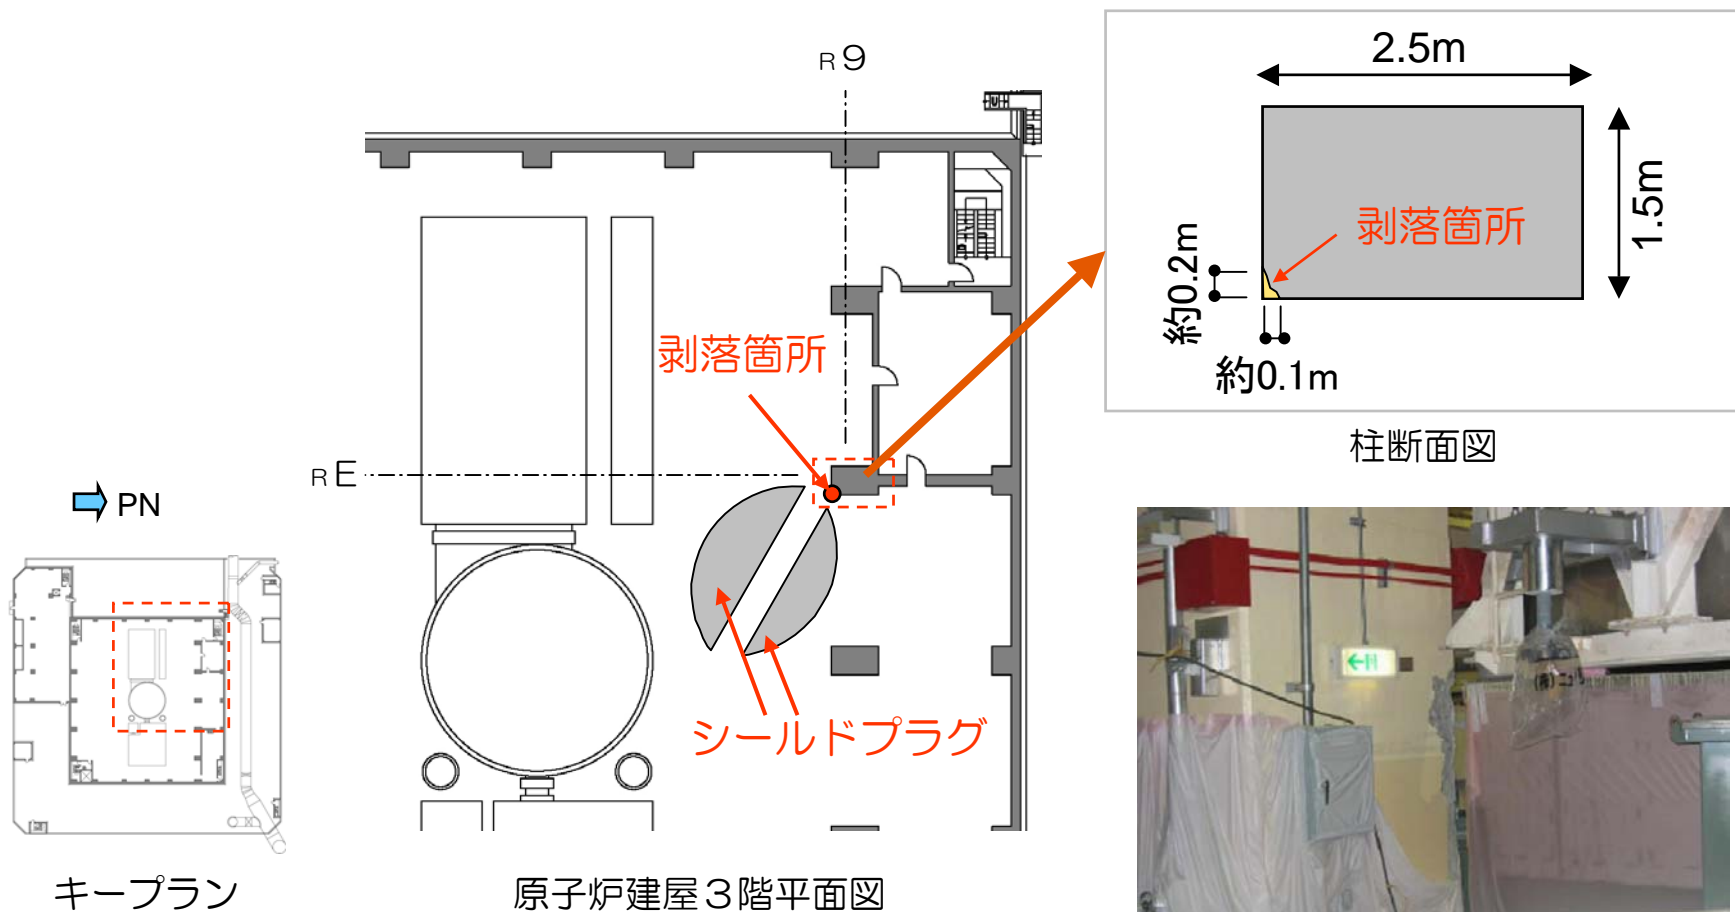
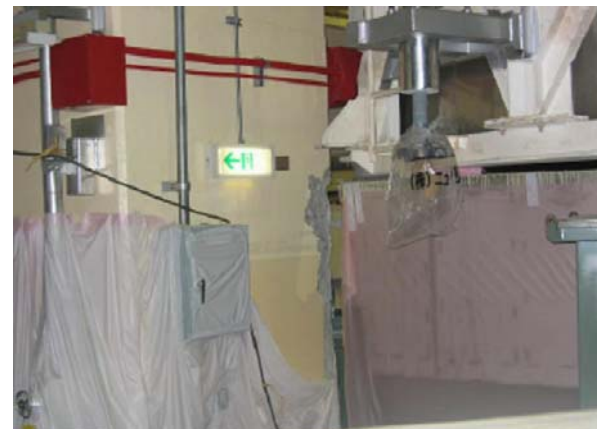
1号機原子炉建屋3階オペレーティングフロアにおいて、定期検査中のため仮置きされていたシールドプラグが新潟県中越沖地震により移動し、建屋の柱に衝突し、コンクリートが剥落する事象が確認された。

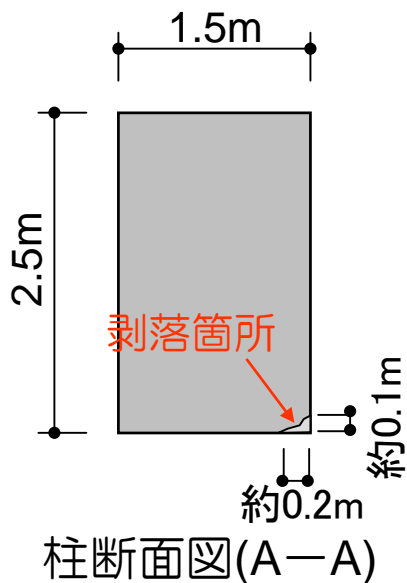
■ 柱損傷状況

幅 : 約0.2m+0.1m
長さ : 約1.0m
(鉄筋の露出は確認されなかった。)

当該柱の剥落箇所は、鉄筋の露出がないことから、柱のかぶりコンクリートの範囲での剥落であったと判断できる。また、新潟県中越沖地震及びシールドプラグの衝突を想定した応力に対して、当該柱の健全性を評価した結果、構造的には問題ないと考えられる。

なお、柱に生じた剥落部分については、樹脂モルタルにて欠損断面の復旧を行うこととする。

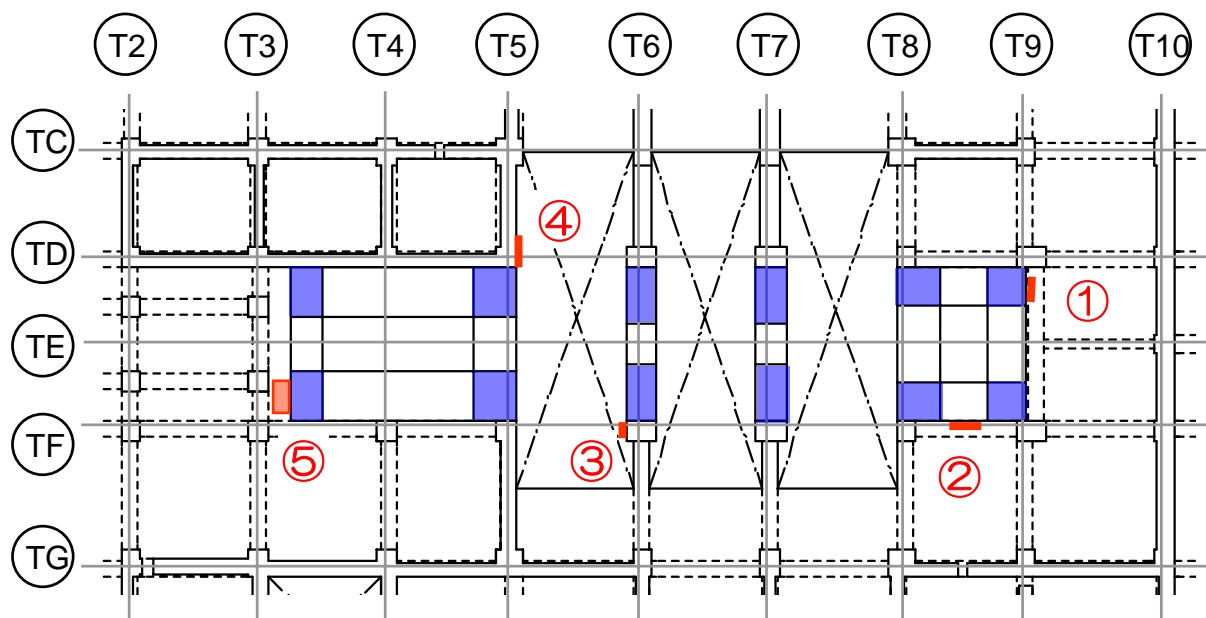
タービンペデスタル周辺剥落箇所調査図

No.	発生部位	箇所数	剥落の大きさ 幅(m)×長さ(m)
①	梁底	1	0.35×0.60
②	梁底	1	0.1×0.2
③	柱	1	0.08×0.4
④	柱	4	最大 0.8×1.7
⑤	スラブ底	3	最大 0.6×1.5

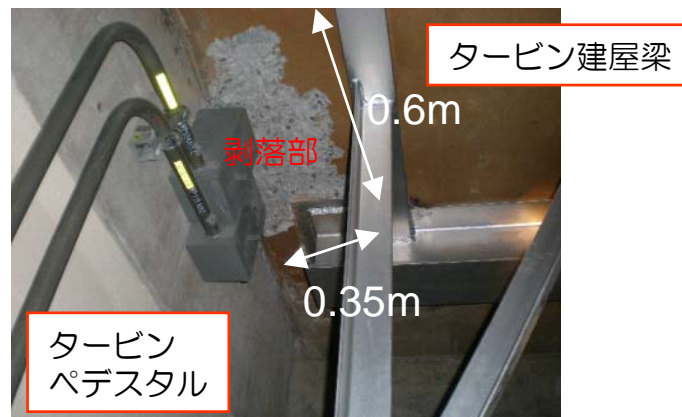
剥落部位写真

タービン建屋における各剥落箇所は、地震により発生したものであるが、施工時に部分的に所定のギャップが確保されていなかったことが直接の原因であると考えられる。

○剥落部の大きさは、最大でもコンクリートのかぶり厚さ程度であることから、樹脂モルタルによる欠損断面の復旧を行う。

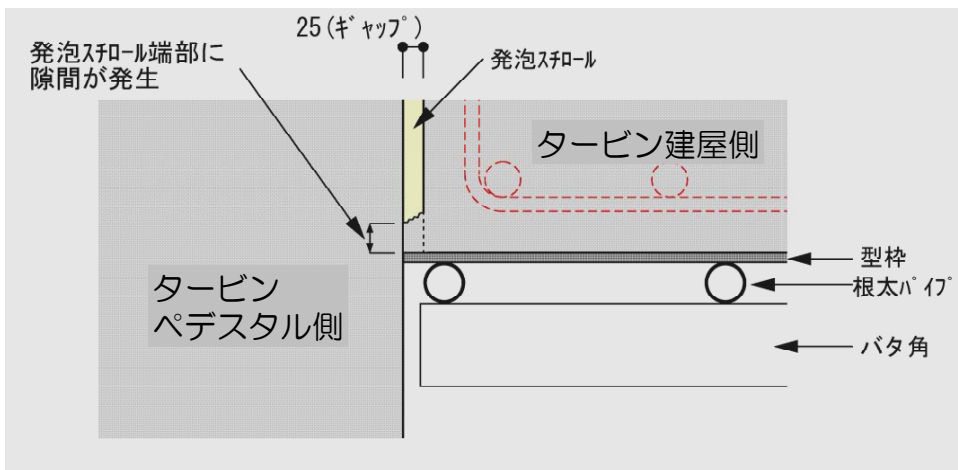
施工時の状況

○コンクリート剥落箇所周辺の状況を調査したところ、タービンペデスタルと建屋間の25mmギャップが部分的に無い箇所が見られた。

○当該部位は、タービンペデスタル側の躯体を先行して施工し、ギャップ部に発泡スチロールを貼り付けた後、タービン建屋側の躯体を施工しているが、コンクリートの打設時に発泡スチロールが損傷する等の要因で、コンクリートのノロが回り込んだ可能性が考えられる。

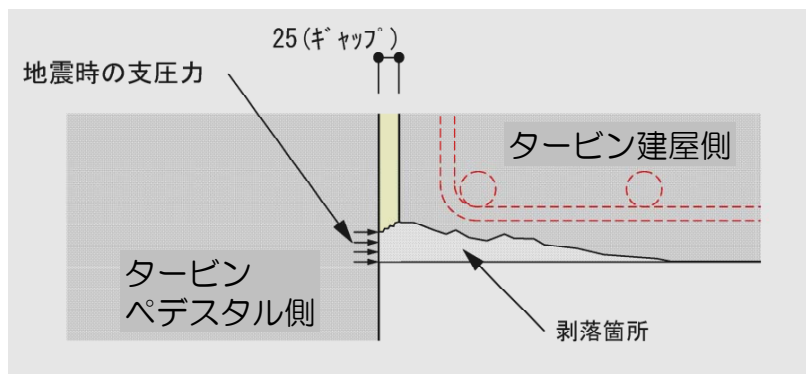
地震時の状況

○このような要因でギャップがふさがった箇所において、地震時に支圧力が作用し、躯体表面の剥離を生じたと考えられる。
